Vehicle Inspection Report

ยี่ห้อ/รุ่น (Brand/Model): MAZDA BT-50 PRO HI-RACER DOUBLECAB	วันที่ตรวจสอบรถยนต์ (Date of Inspection): 16.10.61
หมายเลขตัวถัง (VIN): MM8URODD100681594	เลขคำขอบริการ (Job No.): I018/196-007
หมายเลขเครื่องยนต์ (Engine No.): P4AT2376736	Vehicle Picture:  
ปีที่ผลิต (Build Date): 2017	
สีรถ (Color): เทา	
ระยะการใช้งาน(Mileage): 33,240 ก.ม.	
หมายเลขทะเบียน (No. Plate): กพ 8951	
วันครบกำหนดชำระภาษี (Registration Expiry): 14 ก.พ 62	
ชื่อลูกค้า (Customer Name): 1กรณ์ อานาจักรรถยนต์เพชรชมพู(8888)	
ที่อยู่(Address):	
โทรศัพท์ (Tel):	
สถานที่ตรวจสอบรถ (Inspection Place): 1กรณ์ อานาจักรรถยนต์เพชรชมพู(8888)

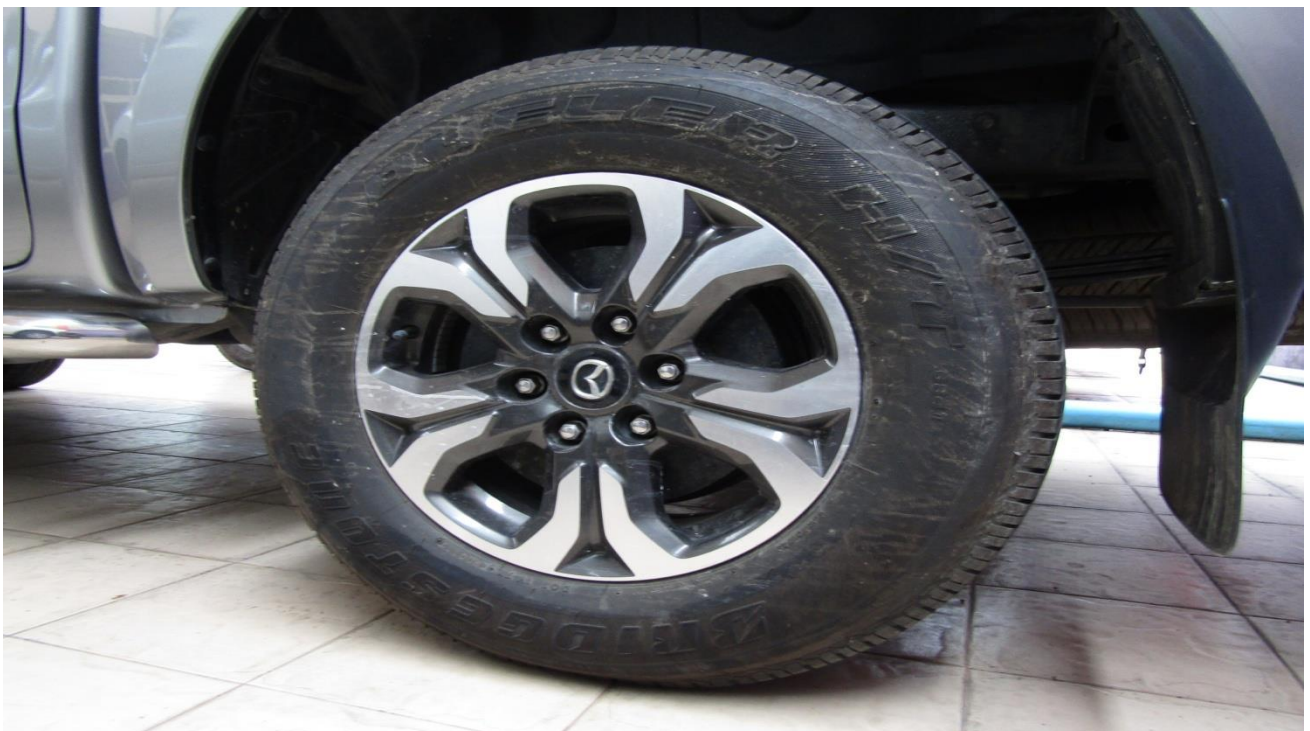
ภาพโดยรวมของยาง ล้อ และ เบรค - Tyres, Wheels & Brakes Visual Details:

สภาพยางรถยนต์, สปีดคาร์ท/ปี ผลิต Tyres Appearance, Year	0117
 	สภาพล้อ,ฝาครอบล้อ Wheel Rims Appearance	สภาพตามอายุการใช้งาน
 	ล้อ และยางอะไหล่ Spare Tyre & Rim	มีประจำรถ
 	คาลิเปอร์เบรค และท่อน้ำมัน Brake Hose Callipers & Pipes	สภาพปกติไม่พบการรั่วซึม
 	ผ้าดิสเบรค (หน้า/หลัง) Brake Pads (Front/Rear)	สภาพตามอายุการใช้งาน
 	จานดิสเบรค(หน้า/หลัง) Brake Discs (Front/Rear)	ควรเจียจานเบรคครั้งต่อไปที่เปลี่ยนผ้าเบรค
 	ดรัมเบรคล้อหลัง Brakes and Drums any No Leakage	สภาพตามอายุการใช้งาน
 	การทำงานของเบรคมือ Park Brake function	ระยะการทำงานปกติ
 	คำแนะนำอื่นๆ Other	N/A
