1021/0010-68

PORSCHE CAYENNE E-HYBRID

Mar 21, 2023

# Vehicle Inspection Report สรุปผลการตรวจสภาพรถ (Inspection Summary)

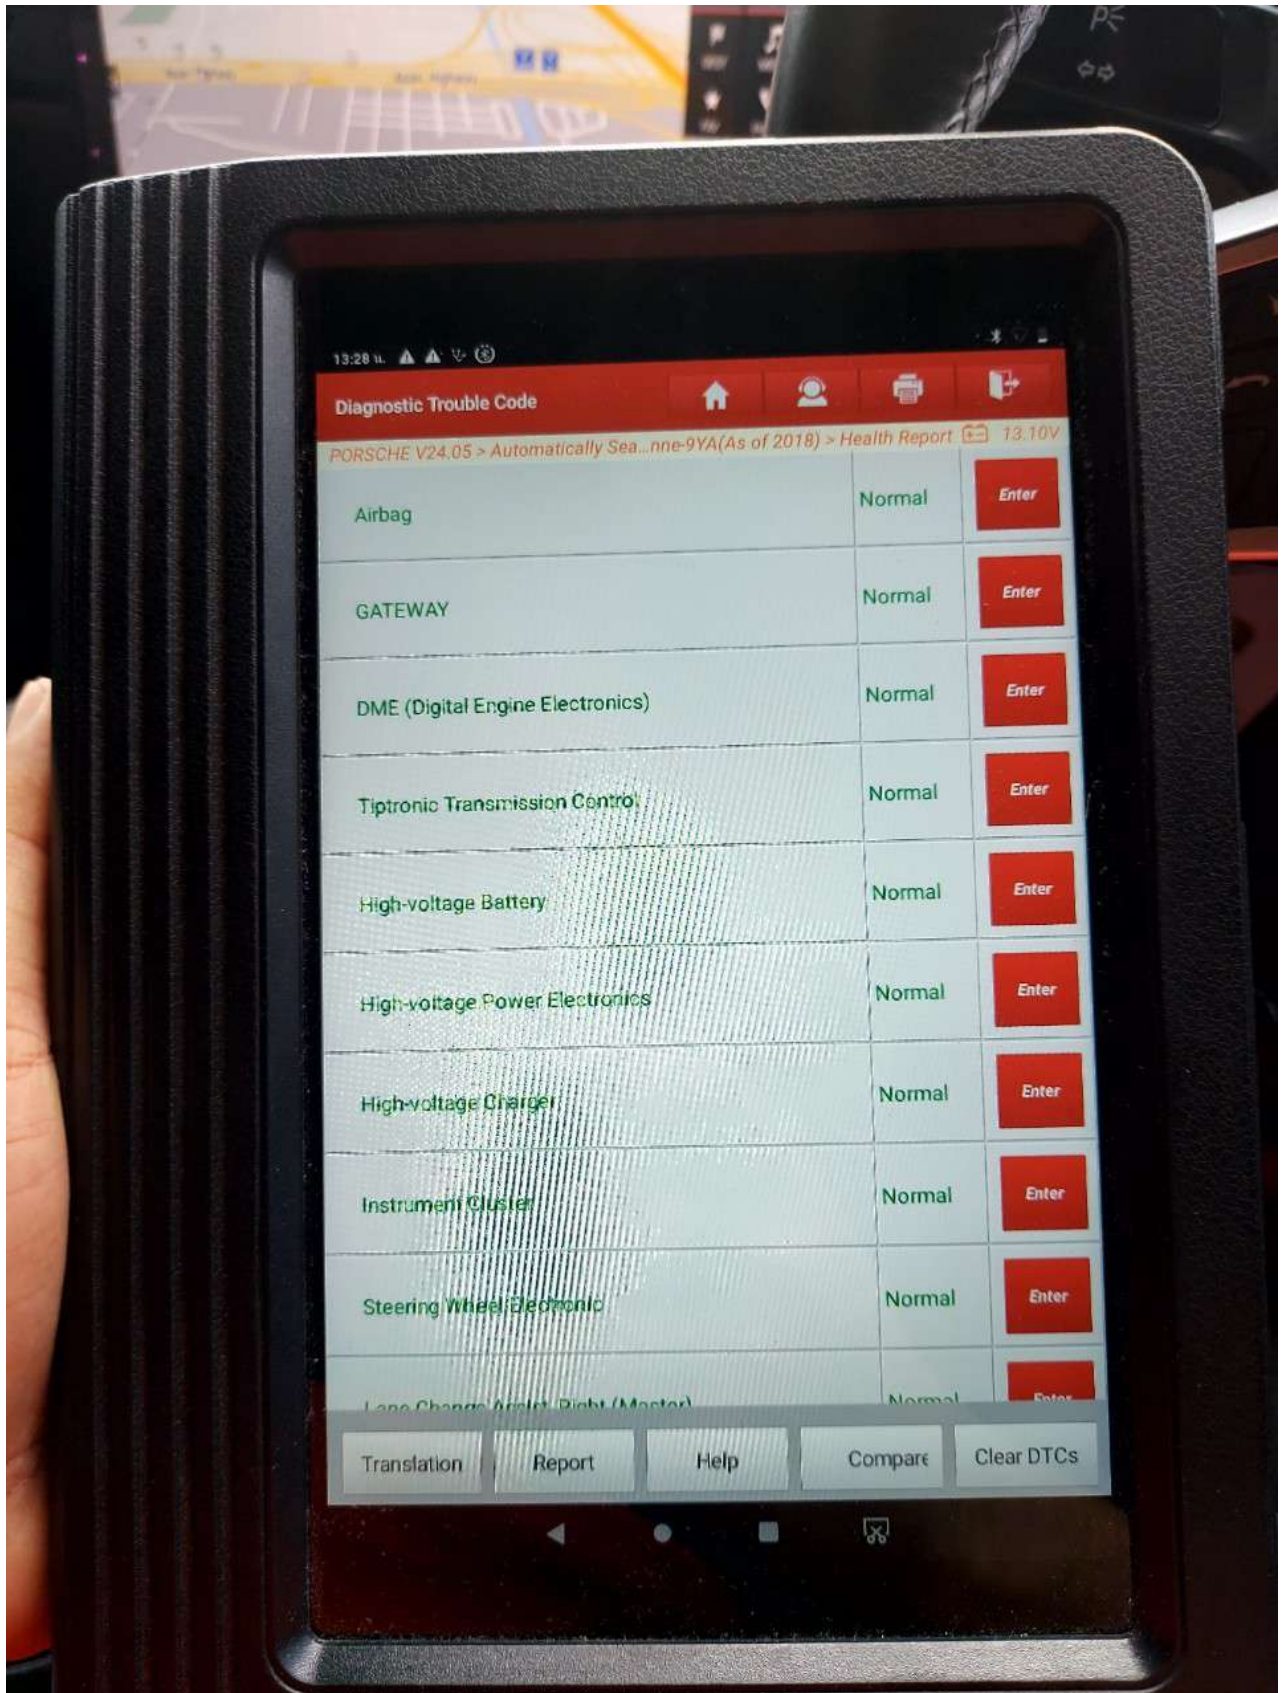
ภาพ OBD

รายการตรวจ 6 รายการ	สถานะ
1.1 ไม่เคยเกิดอุบัติเหตุรุนแรงจนทำให้โครงสร้างรถมีปัญหาความปลอดภัย No Evidence of Major or Hail Damage	ดี (Good)
1.2 ไม่มีการตัดต่อ ตัดแปลง คัชชี และ โครงสร้างรถ No chassis and cab structure modified	ดี (Good)
1.3 ไม่เคยประสบภัยจมน้ำ No Evidence of Flood	ดี (Good)
1.4 ไม่เคยประสบภัยอัคคีภัย No Evidence of Fire	ดี (Good)
1.5 การวินิจฉัยผ่านทาง OBD On-Board Diagnostics (OBD)	ดี (Good)
1.6 สภาพรถโดยรวม Overall Appearance	ดี (Good)
