Vehicle Inspection Report

สรุปผลการตรวจสอบ (Inspection Summary)

ยี่ห้อ/รุ่น (Brand/Model): TOYOTA VIOS J	วันที่ตรวจสอบรถยนต์ (Date of Inspection): 30.8.61
หมายเลขตัวถัง (VIN): MR2BT9F3901087728	เลขคำขอบริการ (Job No.): I018/097-003
หมายเลขเครื่องยนต์ (Engine No.): 1NZ-Y947836	Vehicle Picture:

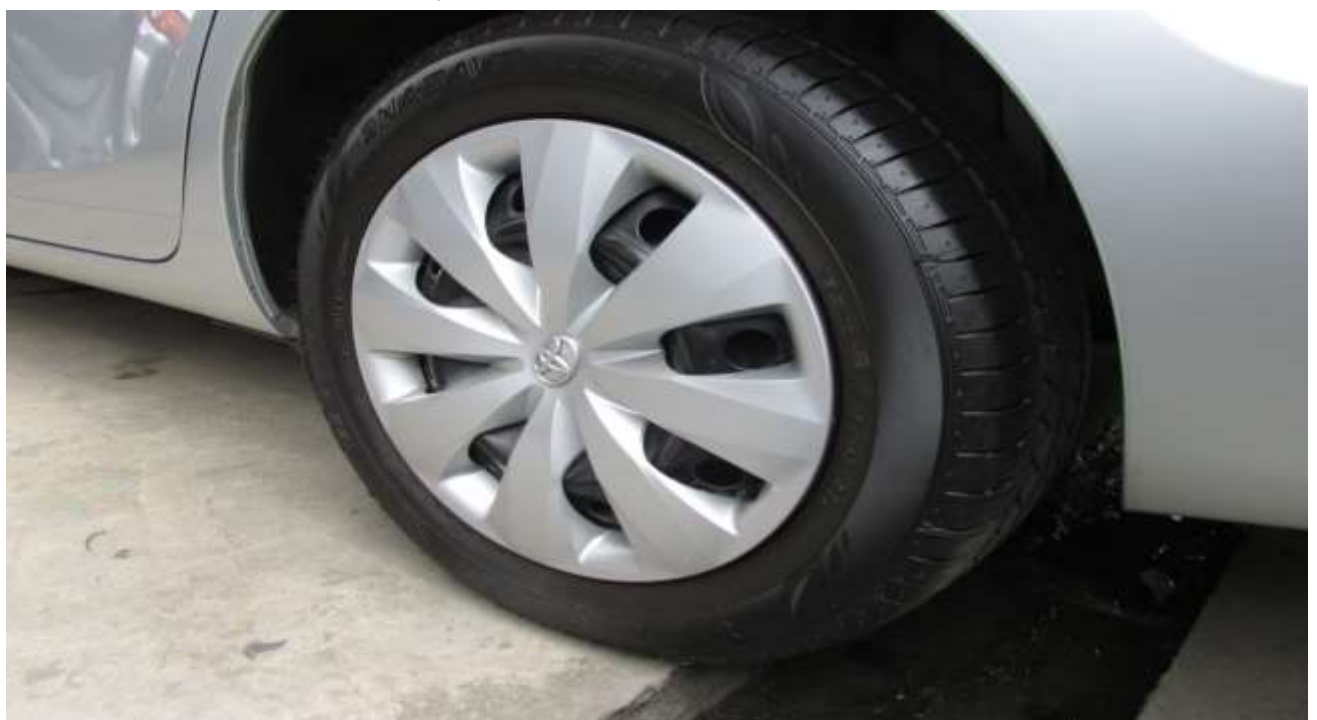
ภาพโดยรวมของยาง ล้อ และ เบรค - Tyres, Wheels & Brakes Visual Details:

สภาพยางรถยนต์, ล้อคาร์/ปี ผลิต Tyres Appearance, Year	1917
 	สภาพล้อ,ฝาครอบล้อ Wheel Rims Appearance	สภาพดีตามอายุการใช้งาน
 	ล้อ และยางอะไหล่ Spare Tyre & Rim	มีประจำรถ
 	คาลิปเปอร์เบรค และท่อน้ำมัน Brake Hose Callipers & Pipes	สภาพปกติไม่พบการรั่วซึม
 	ผ้าดิสเบรค (หน้า/หลัง) Brake Pads (Front/Rear)	สภาพดีตามอายุการใช้งาน
 	จานดิสเบรค(หน้า/หลัง) Brake Discs (Front/Rear)	ควรเจียจานเบรคครั้งต่อไปที่เปลี่ยนผ้าเบรค
 	ดรัมเบรคล้อหลัง Brakes and Drums any No Leakage	สภาพดีตามอายุการใช้งาน
 	การทำงานของเบรคมือ Park Brake function	ระบบการทำงานปกติ
 	คำแนะนำอื่นๆ Other	N/A
