I024/0048-27

Hyundai Staria 2.2 SEL

Feb 16, 2024

Vehicle Inspection Report

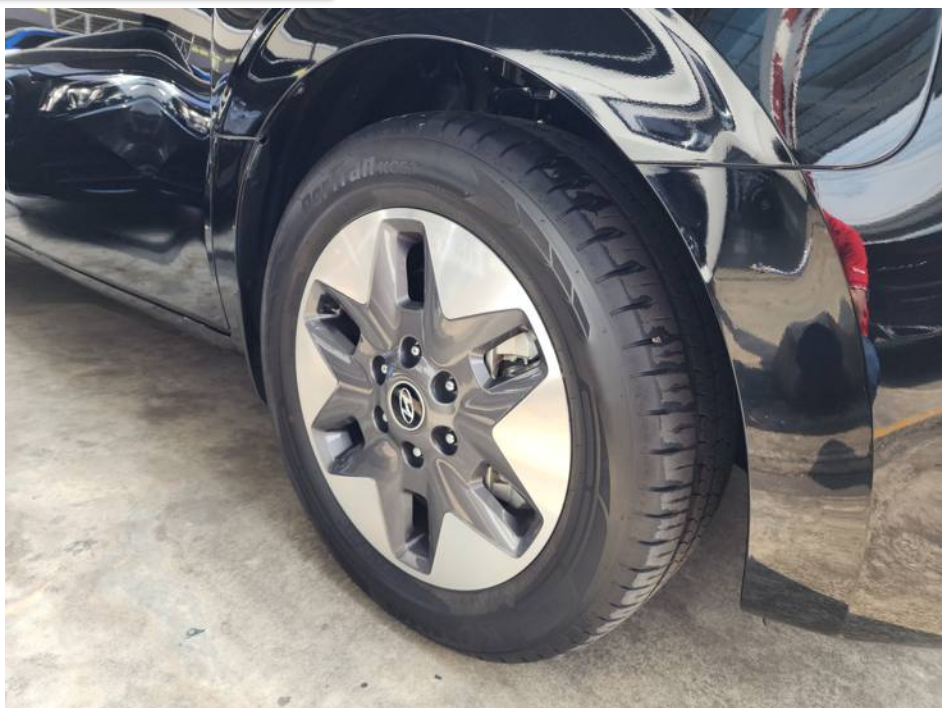
ขอบยาง ล้อ

21/21
