# Vehicle Inspection Report

| ยี่ห้อ/รุ่น (Brand/Model): TOYOTA YARIS 1.2 J AT | วันที่ตรวจสอบรถยนต์ (Date of Inspection): 15.02.62 |
| หมายเลขตัวถัง (VIN): MR2K39F3801105782 | เลขคำขอบริการ (Job No.): IO19/007-024 |

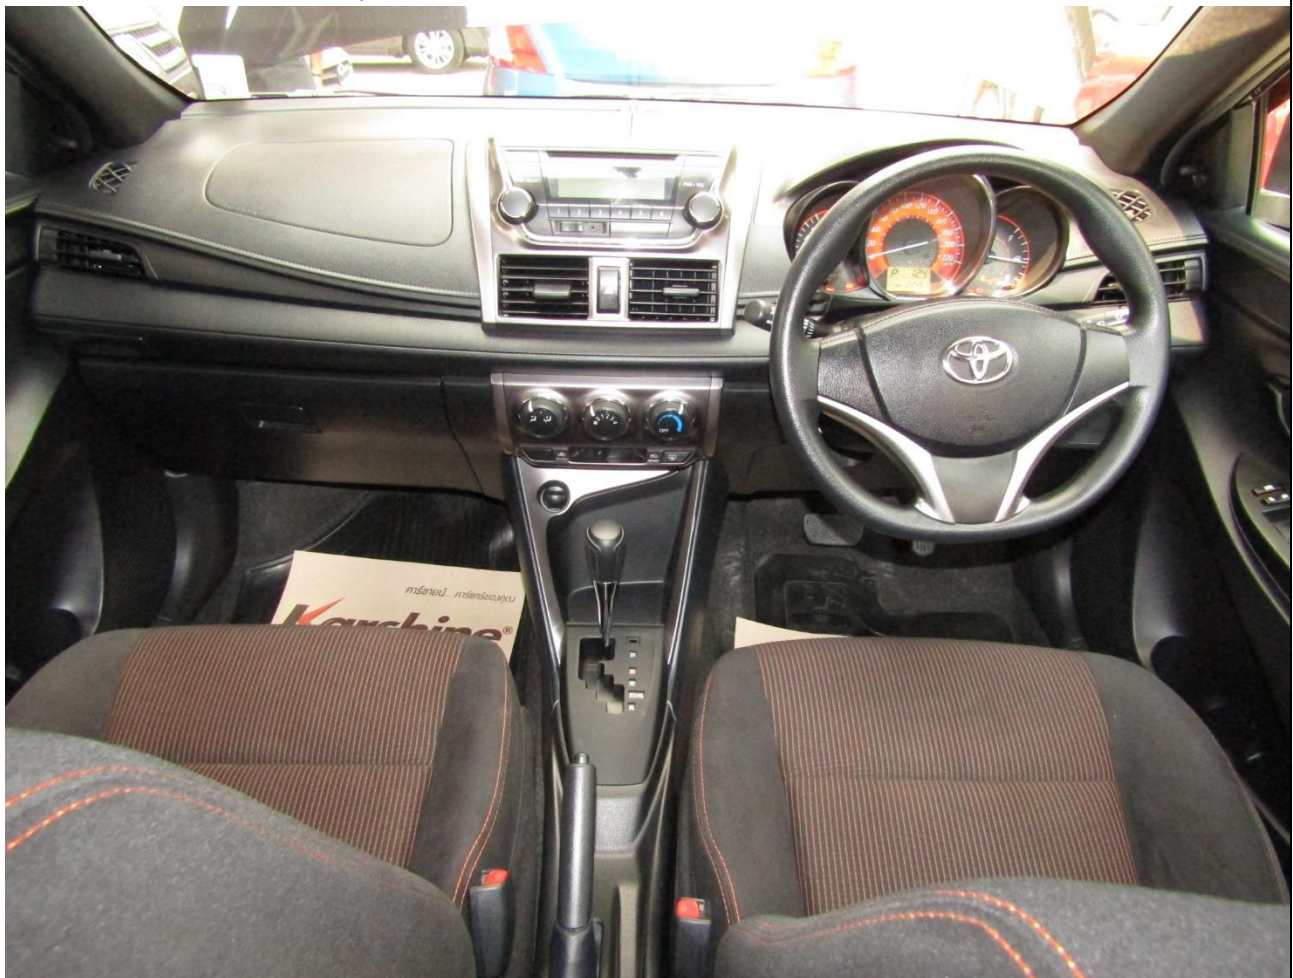
## ภาพภายในด้านหน้า หลัง และ จุดบกพร่อง - Interior Visual Details (Front, Rear and/or Defect):

| | หน้าปัดและมาตรวัด ปกติ หรือ มีไฟ<br>โชว์หรือไม่<br>Dash Warning Lights & Gauges | ไม่มีไฟโชว์ |
| | อื่นๆ เพิ่มเติม เช่น กลิ่น เศษกระຈก<br>Odor and Other | N/A |

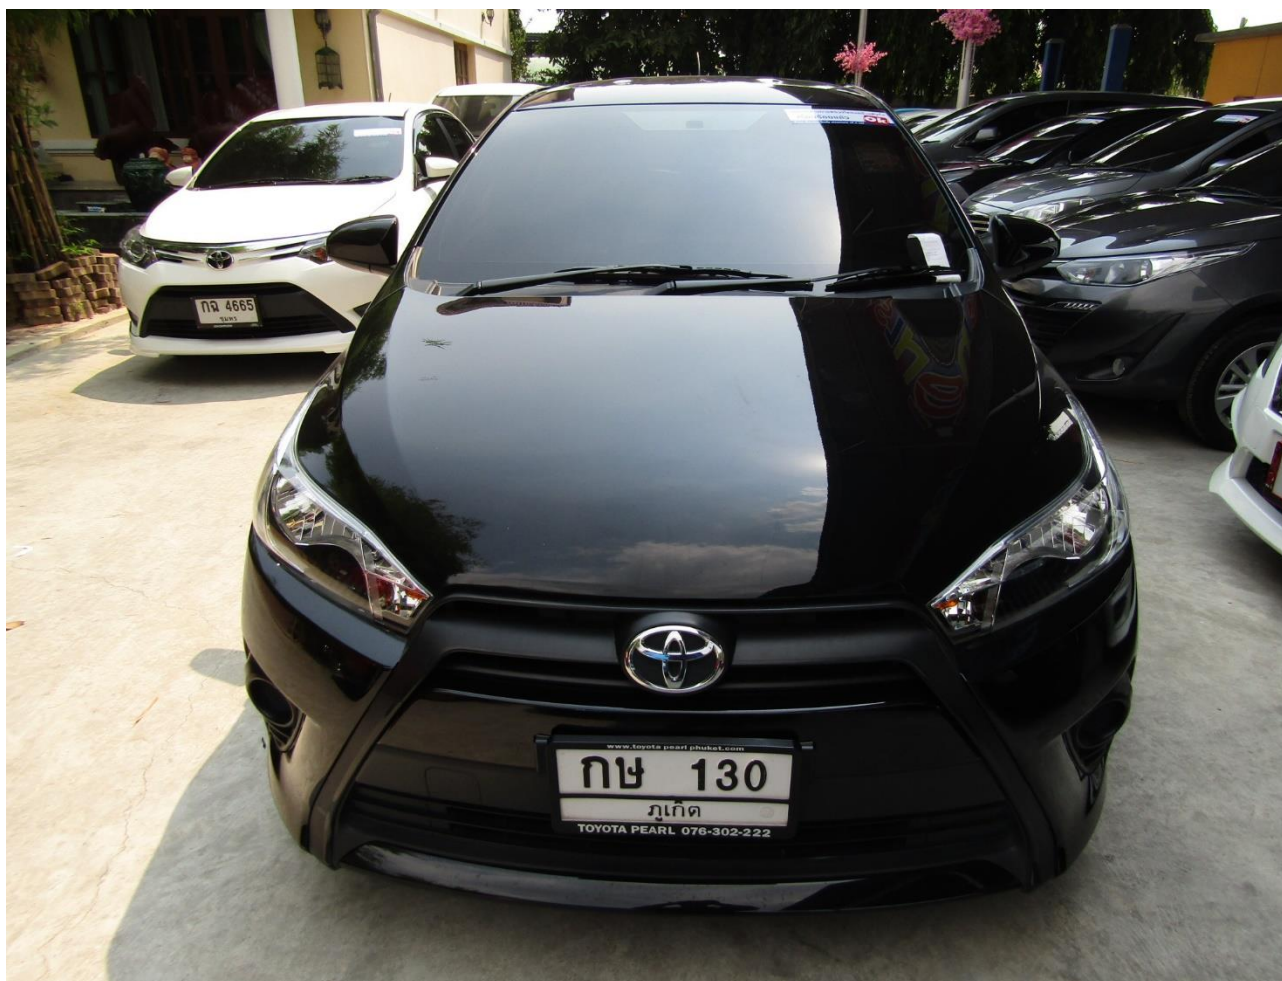
## ภาพภายนอก - Exterior Visual Details:

| | สภาพรวมของโครงสร้างแชสซี<br>Chassis Frames & Members<br>Appearance | สภาพดี |
| | สภาพใต้ท้องรถและอุปกรณ์ใต้ท้องรถ<br>Under Body and Parts<br>Appearance | สภาพตามอายุการใช้งาน |

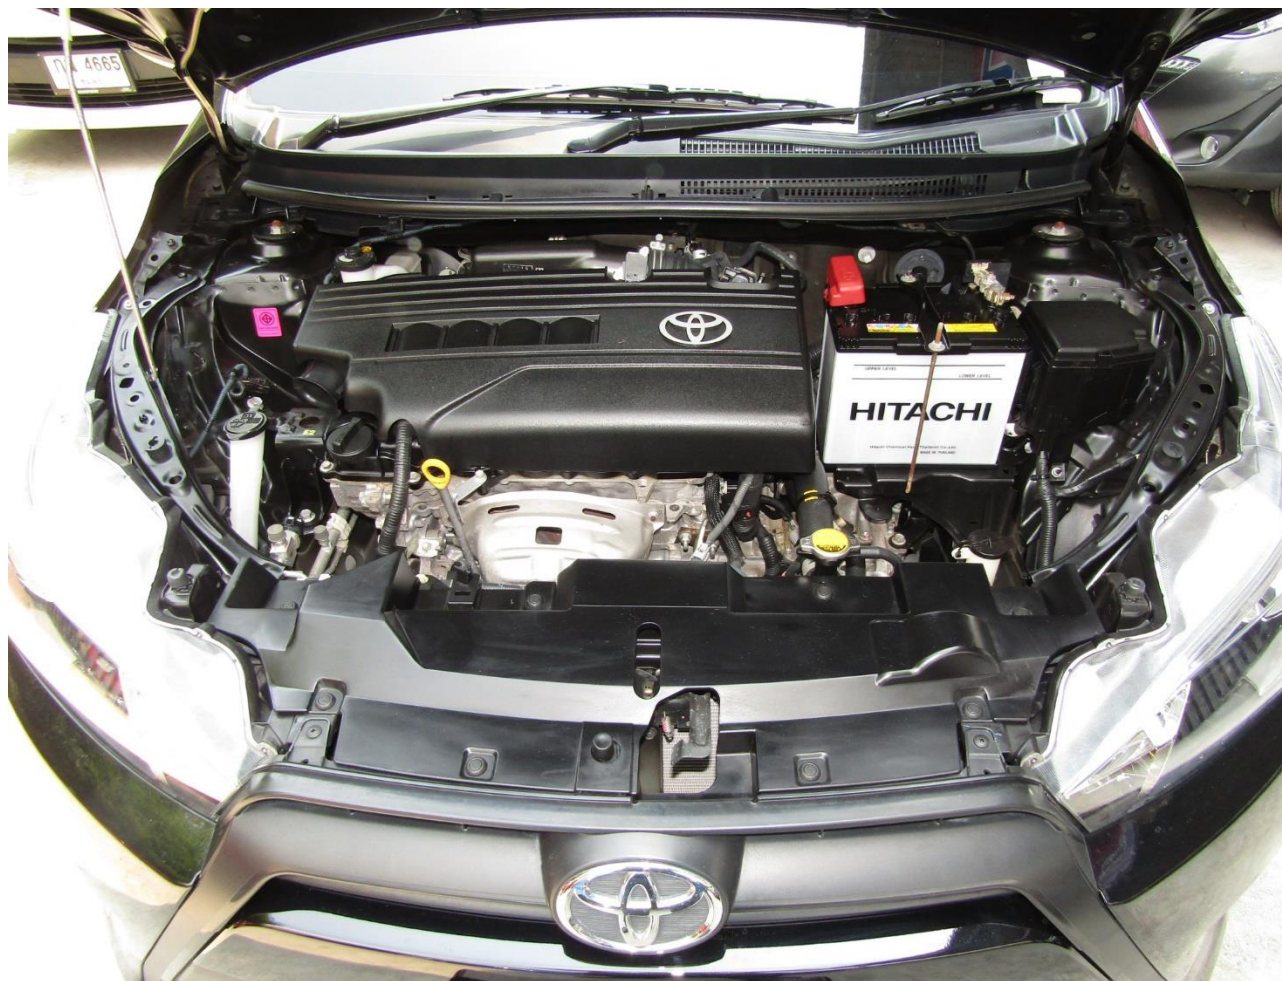
ภาพห้องเครื่อง - Engine Bay Visual Details:

| <div><div>X</div><div></div><div></div><div></div></div> | แบตเตอรี่ไม่รั่ว และ ชุดยึด ไม่มีสนิม<br>No any leak on battery and no corrosion on battery support bracket | สภาพตามอายุการใช้งาน | | | |
| | | Status | Caution | Max. Load Voltage | 13.23 V |

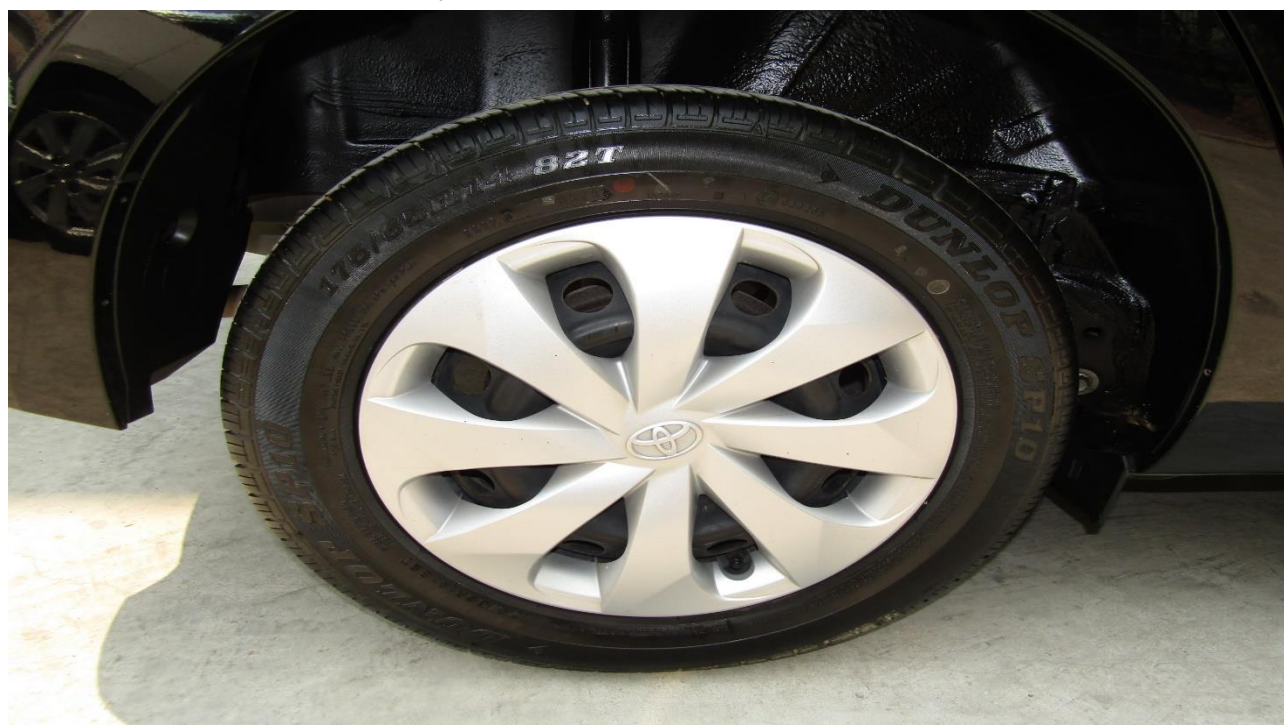
### ภาพโดยรวมของยาง ล้อ และ เบรค - Tyres, Wheels & Brakes Visual Details:

| | ผ้าดิสเบรค (หน้า/หลัง)<br>Brake Pads (Front/Rear) | สภาพตามอายุการใช้งาน |

| | จานดิสเบรค (หน้า/หลัง)<br>Brake Discs (Front/Rear) | ควรเจียจานเบรคครั้งต่อไปที่เปลี่ยนผ้าเบรค |
