Vehicle Inspection Report

| ยี่ห้อ/รุ่น (Brand/Model): HONDA CR-V 2.0 4WD AT | วันที่ตรวจสอบรถยนต์ (Date of Inspection): 18-09-62 |
| หมายเลขตัวถัง (VIN): MRHRM2830HP102041 | เลขคำขอบริการ (Job No.): I019/0025-051 |

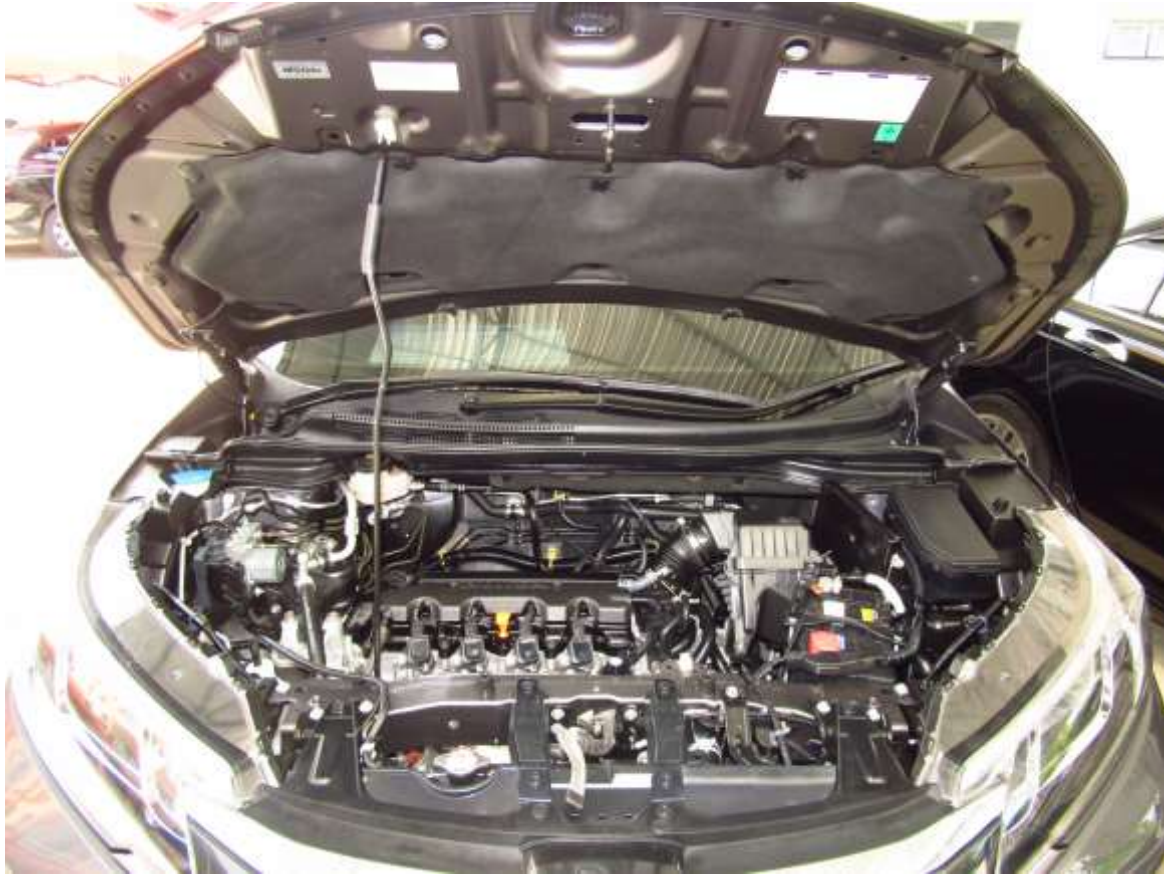
ภาพห้องเครื่อง - Engine Bay Visual Details:

| | เครื่องยนต์ไม่พบการรั่วซึม No any leak on engine | ใช่ |
| | การรั่วไหลของน้ำมัน Fluid Leaks | ไม่มี |

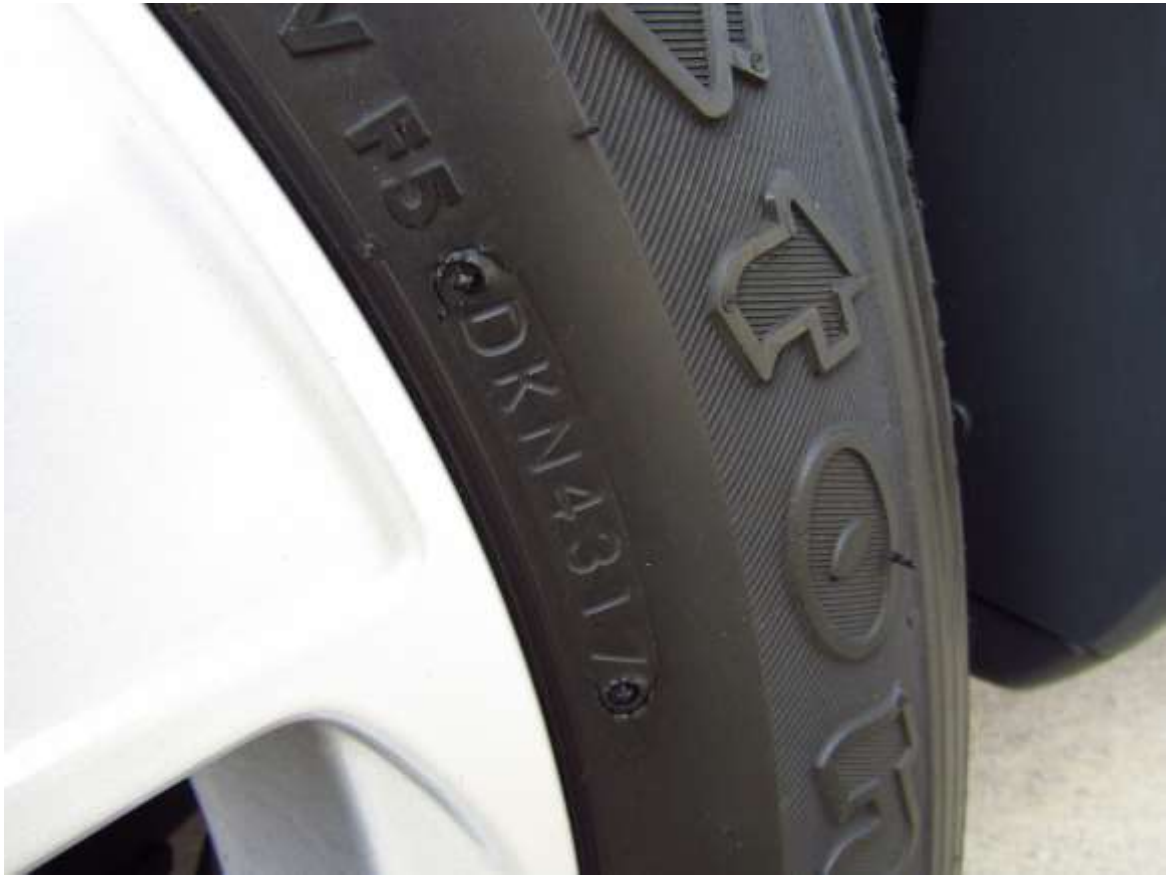
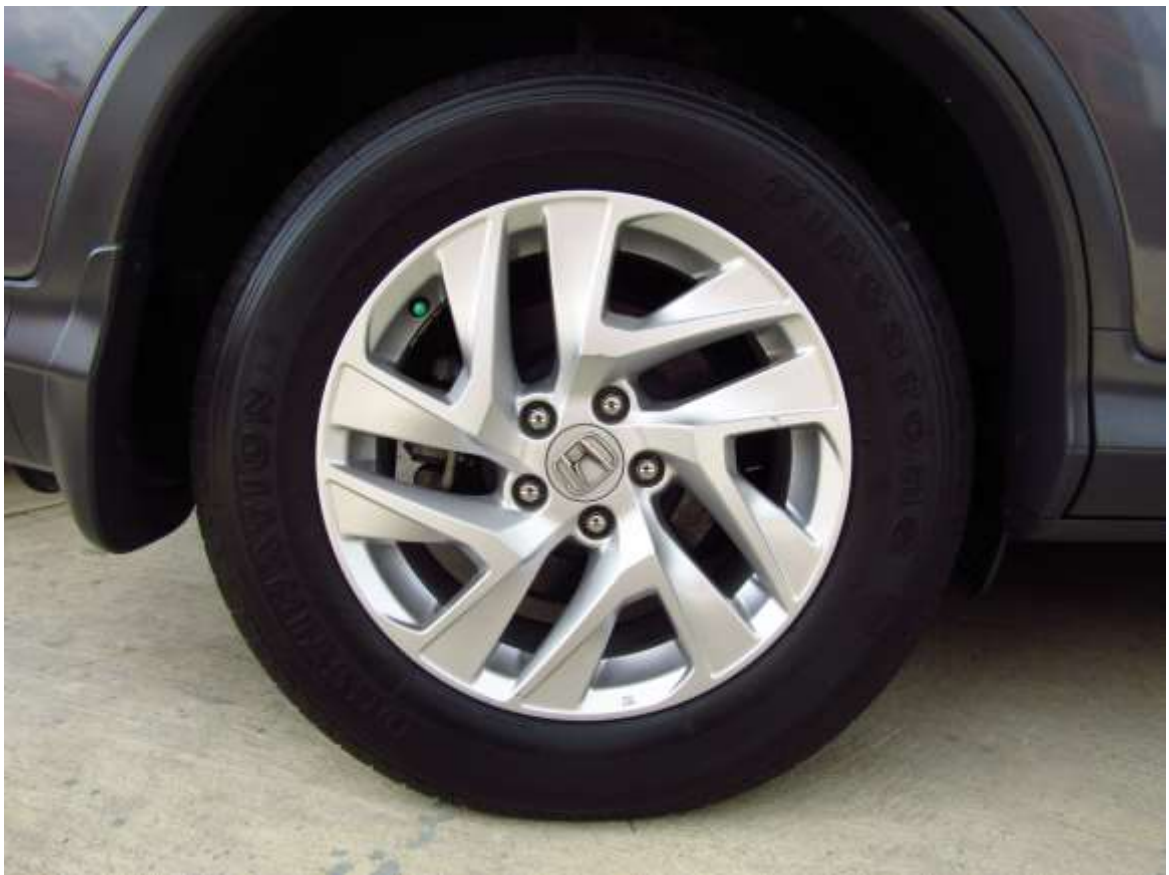
ภาพโดยรวมของยาง ล้อ และ เบรค - Tyres, Wheels & Brakes Visual Details:

| | คาลลิเปอร์เบรค และท่อน้ำมัน Brake Hose Callipers & Pipes | สภาพปกติไม่พบการรั่วซึม |
| | ผ้าดิสเบรค (หน้า/หลัง) Brake Pads (Front/Rear) | สภาพตามอายุการใช้งาน |

| | จานดิสเบรค Brake Discs (Front/Rear) | ควรเจียจานเบรคครั้งต่อไปที่เปลี่ยนผ้าเบรค |
