เลขคำขอบริการ (Job No.) :	I023/0101-39
Car Grade :	<b>A</b>
	A : ดีเยี่ยม B : ดี C : ปานกลาง D : พอใช้
ยี่ห้อ/รุ่น (Brand/Model) : ▾	Nissan NP 300 Navara 2.5 E Black Editio...
ปีที่ผลิต (Build Date) : ▾	2019

Mar 31, 2023

Nissan NP 300 Navara 2.5 E Black Edition KING CAB Calibre

## Vehicle Inspection Report สรุปผลการตรวจสภาพรถ (Inspection Summary)

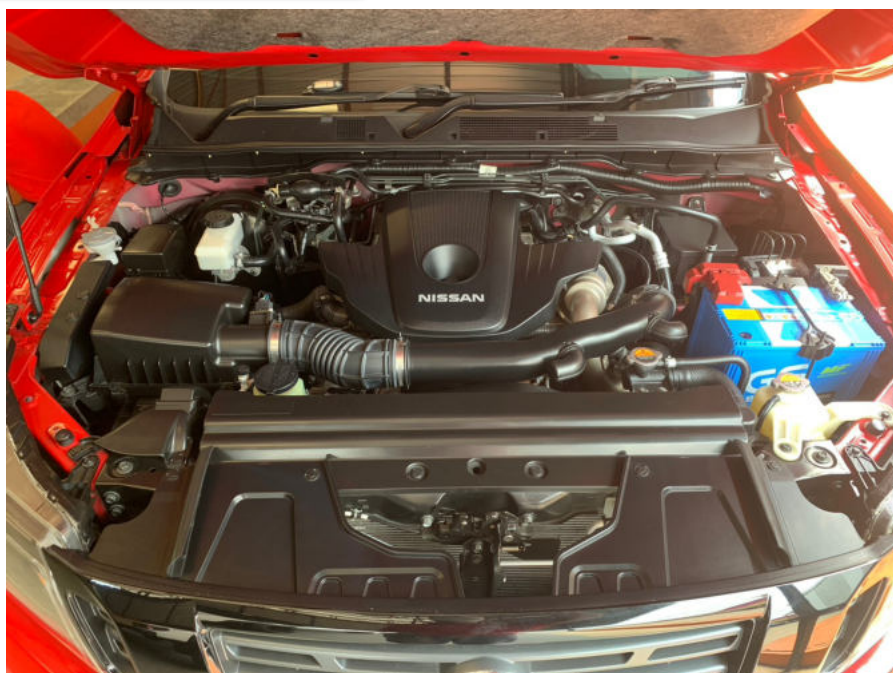
### ภาพห้องเครื่อง

Voltage	12.3	V
Rating	650	CCA
Current	504	CCA
Internal resistance	5.55	mΩ
State of Charge	62	%
State of Health	60	%
Status	GOOD

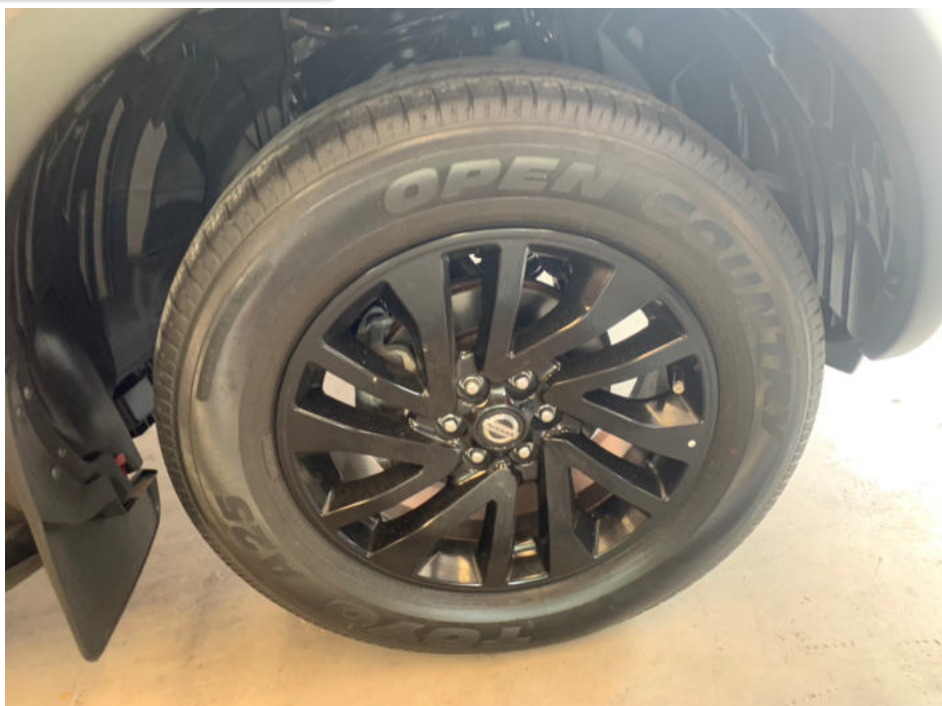
#### ขอบยาง ล้อ

1319
