# Vehicle Inspection Report

## สรุปผลการตรวจสอบ (Inspection Summary)

| ยี่ห้อ/รุ่น (Make/Model): HONDA HR-V | วันที่ตรวจสอบรถยนต์ (Date of Inspection): 21.11.60 |
| เลขตัวถัง (VIN): MRHRU5850FP105930 | เลขคำขอบริการ (Job No.): I017/130-002 |

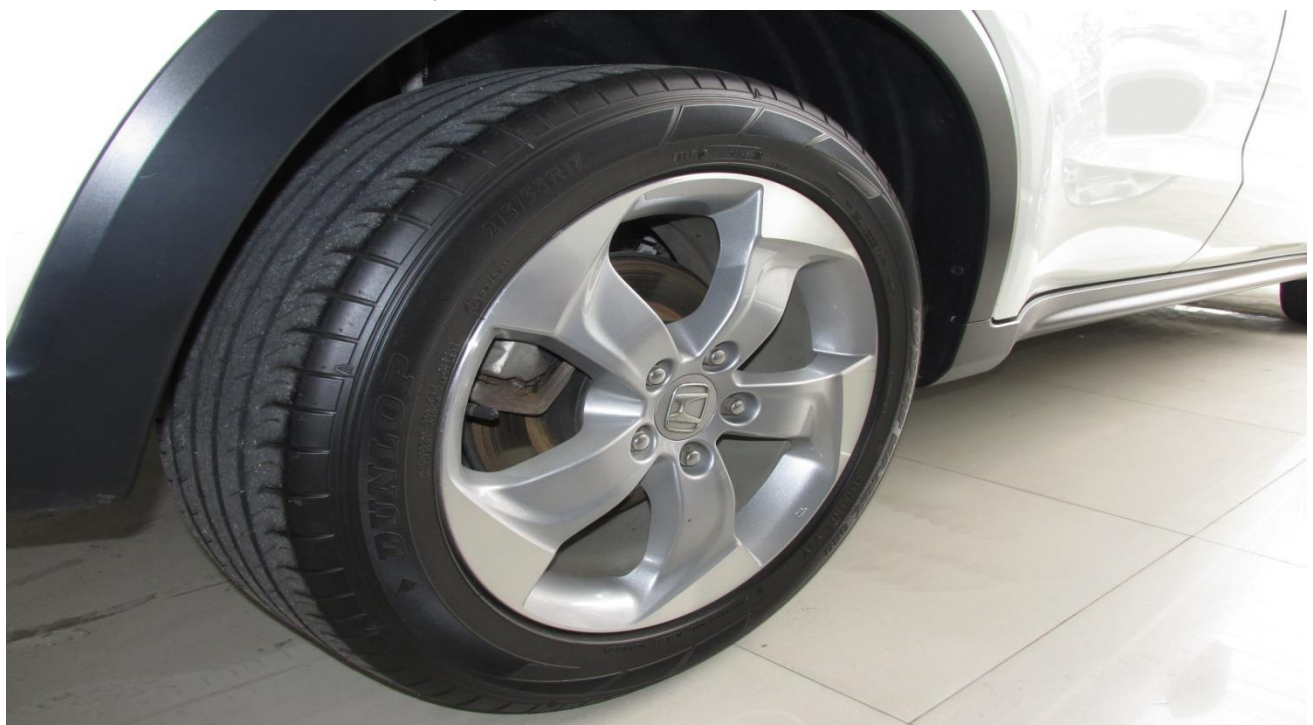
### ภาพโดยรวมของยาง ล้อ และ เบรค - Tyres, Wheels & Brakes Visual Details:

| | สภาพยางรถยนต์, เดือน/ปี ผลิต<br>Tyres Appearance, Year | ปียางผลิต 1315 ยางสภาพดี |
| | ผ้าเบรค (หน้า/หลัง)<br>Brake Pads (Front/Rear) | สภาพดีตามอายุการใช้งาน |
| | จานเบรค<br>Brake Discs (Front/Rear) | ควรเจียจานเบรคครั้งต่อไปที่เปลี่ยนผ้าเบรค |
