Vehicle Inspection Report

สรุปผลการตรวจสอบ (Inspection Summary)

ยี่ห้อ/รุ่น (Make/Model): ISUZU MU-7	วันที่ตรวจสอบรถยนต์(Date of Inspection): 26.01.61
เลขตัวถัง (VIN): MP1TFR85HBT121973	เลขคำขอบริการ (Job No.) : IO17/079-081
เลขเครื่องยนต์ (Engine No.): 4JJ1JV2324	<p>Vehicle Picture:</p>  
ปีผลิต (Build Date): 2012	
สี (Color): ขาว	
เลขไมล์ (Mileage): 84438	
เลขทะเบียน (No. Plate): 5กต 5636	
ทะเบียนหมดอายุ (Registration Expiry): 18 กค 61	
ชื่อลูกค้า Customer Name:	
ที่อยู่ (Address):	
โทรศัพท์(Tel):	
สถานที่ตรวจสอบรถ (Inspection Place): 84คาร์เซ็นเตอร์

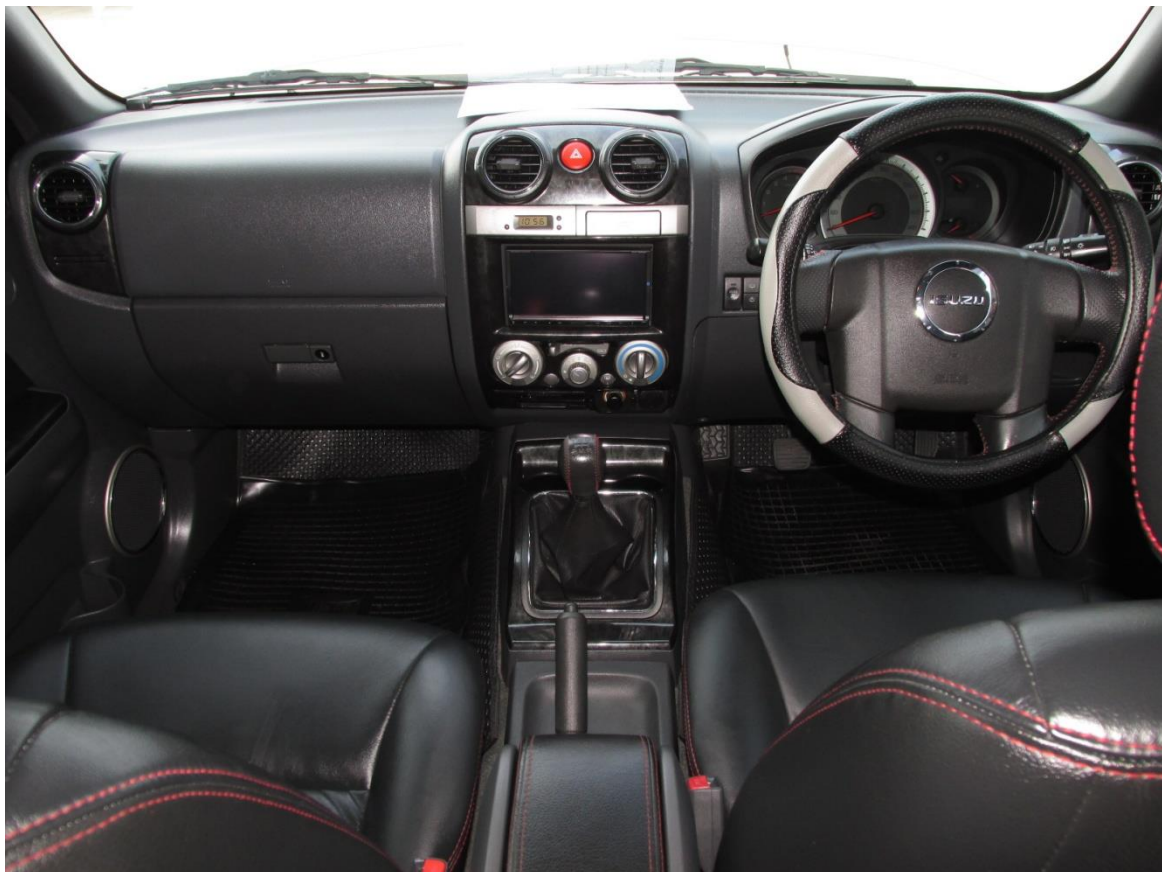
ภาพภายในด้านหน้า หลัง และ จุดบกพร่อง - Interior Visual Details (Front, Rear and/or Defect):

ที่นั่ง สภาพ Seat Appearance	สภาพดีตามอายุการใช้งาน
	การทำงาน การปรับ และการล็อกเบาะ Seat Adjust functional	ทำงานได้ดี
	สภาพ รางได้เบาะ Seat slide adjust rail	สภาพดีตามอายุการใช้งาน
	เข็มขัดนิรภัย Seat Belts	สภาพดีตามอายุการใช้งาน
	แผงคอนโซล Other Trims	สภาพดีตามอายุการใช้งาน
	เครื่องเสียงภายในรถ Radio/ Multiplayer	เปิด-ปิด ปกติ
	ลำโพง Speaker working	ทำงานปกติ
	ไล่ฝ้ากระจกหลัง Rear Window Demister	สภาพดีไม่พบรอยขาด
	อุปกรณ์ทำความเย็นและความร้อน Air Condition/Heater	แอร์เย็น ทำงานปกติ
	ชุดปัดน้ำฝน และระบบฉีดน้ำ Washers & Wipers	ทำงานปกติ
	แตร Horn	ทำงานปกติ
	บานพับและกอลอนประตู Doors, Locks & Hinges	สภาพดีเหมาะสมกับอายุการใช้งาน
	การเปิดประตูจากด้านใน Door Handle (inside)	ทำงานได้ดี
	สภาพยางขอบประตู Weather Strip	สภาพดีเหมาะสมกับอายุการใช้งาน
	การทำงานของกระจก Window Operation	ทำงานเปิด-ปิด ปกติ

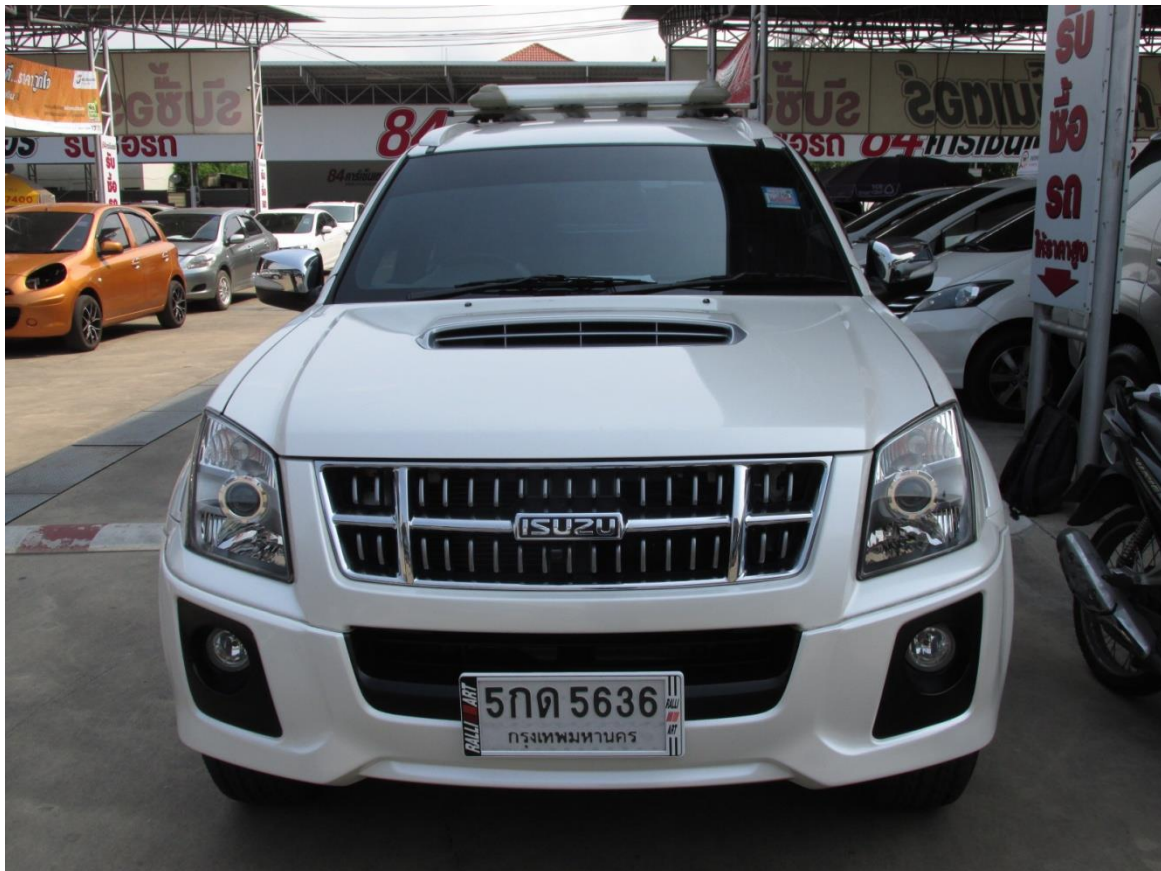
ภาพภายนอก - Exterior Visual Details:

กันชนหน้า Front Bumper	ครูด
	คาน รับกันชนหน้า (ขวา) Front Side Member (Right) Appearance	สภาพดี
	คาน รับกันชนหน้า (ซ้าย) Front Side Member (Left) Appearance	สภาพดี
	กระจังหน้ารถ Front Grill	สภาพดี
	ชุดคานหน้ารับหม้อน้ำ Radiator Core Support	สภาพดี
	ฝากระโปรงหน้ารถ Bonnet	สภาพดี
	ฝาห้องเครื่องด้านหน้า Cowl Panel Fire Wall	สภาพดี
	กระจกหน้า Windshield	สภาพดี
	หลังคา Roof	สภาพดี
	สภาพ และการทำงาน หลังคาชั้นรูป หลังคาเปิดประทุน Sunroof/Convertible functional and appearance	N/A
	แก้มหน้าขวา Front Right Wing	สภาพดี
	ประตูหน้าขวา Front Right Door	สภาพดี
	กระจกมองข้างขวา Right Rear Mirror	สภาพดี
	ประตูหลังขวา Rear Right Door	สภาพดี

ประตูเลื่อนด้านขวา Sliding Right Door	N/A
	แก้มหลังขวา Rear Right Wing	สภาพดี
	ขายน้าด้านขวา Right Rocker Panel	สภาพดี
	แก้มหน้าซ้าย Front Left Wing	ครูด
	ประตูหน้าซ้าย Front Left Door	สภาพดี
	กระจกมองข้างซ้าย Left Rear Mirror	สภาพดี
	ประตูหลังซ้าย Rear Left Door	สภาพดี
	ประตูเลื่อนด้านซ้าย Sliding Left Door	N/A
	แก้มหลังซ้าย Rear Left Wing	สภาพดี
	ขายน้าด้านซ้าย Left Rocker Panel	สภาพดี
	ประตูหลัง Rear Tail Gate	สภาพดี
	ฝากระโปรงหลัง Boot	N/A
	กระจกหลัง Rear Screen	สภาพดี
	กันชนหลัง Rear Bumper	ครูด
	คาน รับกันชนหลัง (ขวา) Rear Side Member (Right) Appearance	สภาพดี

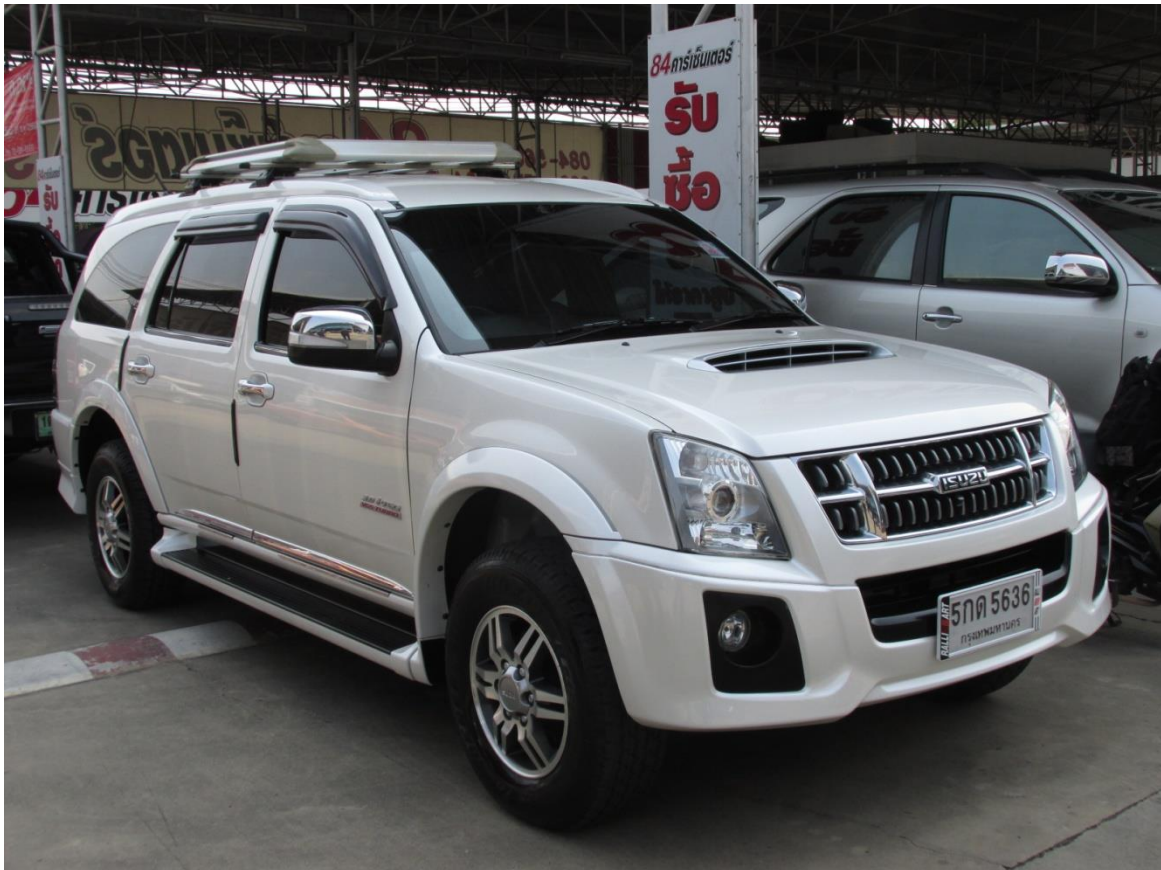
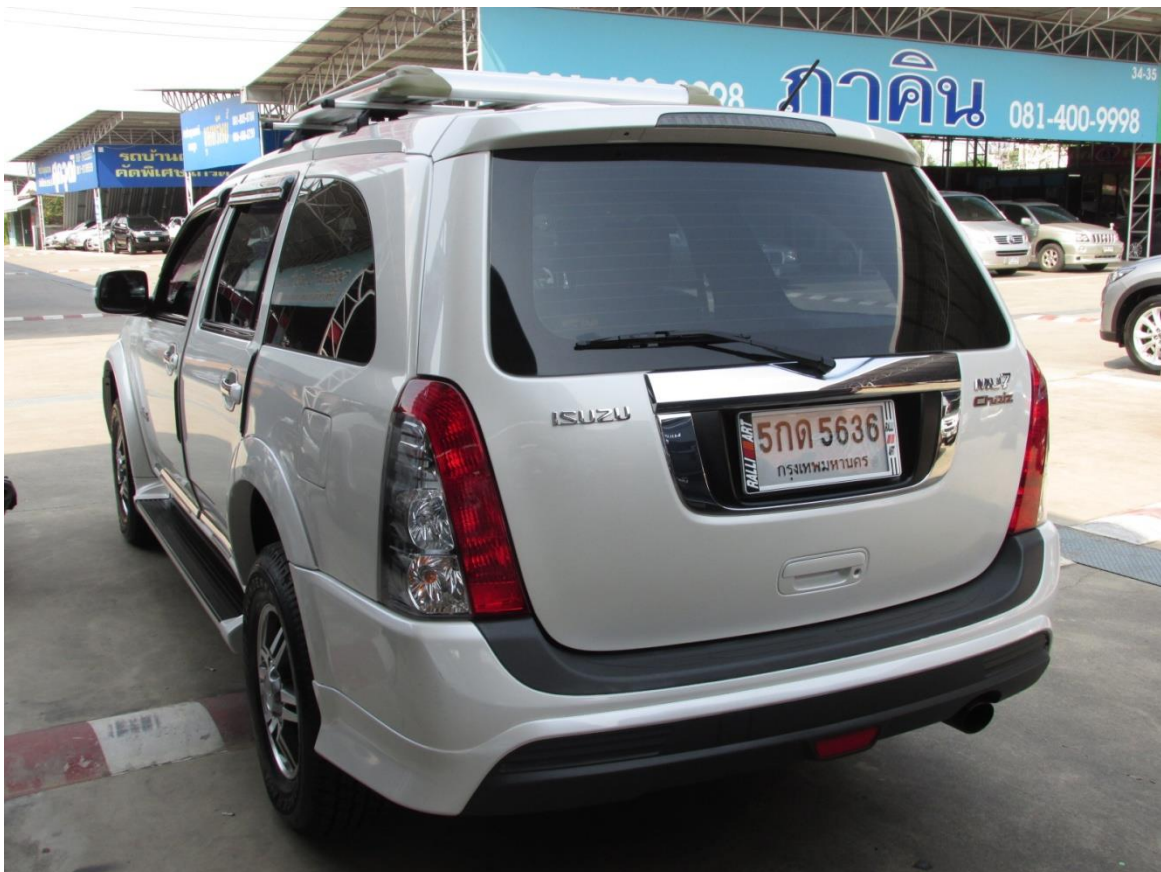
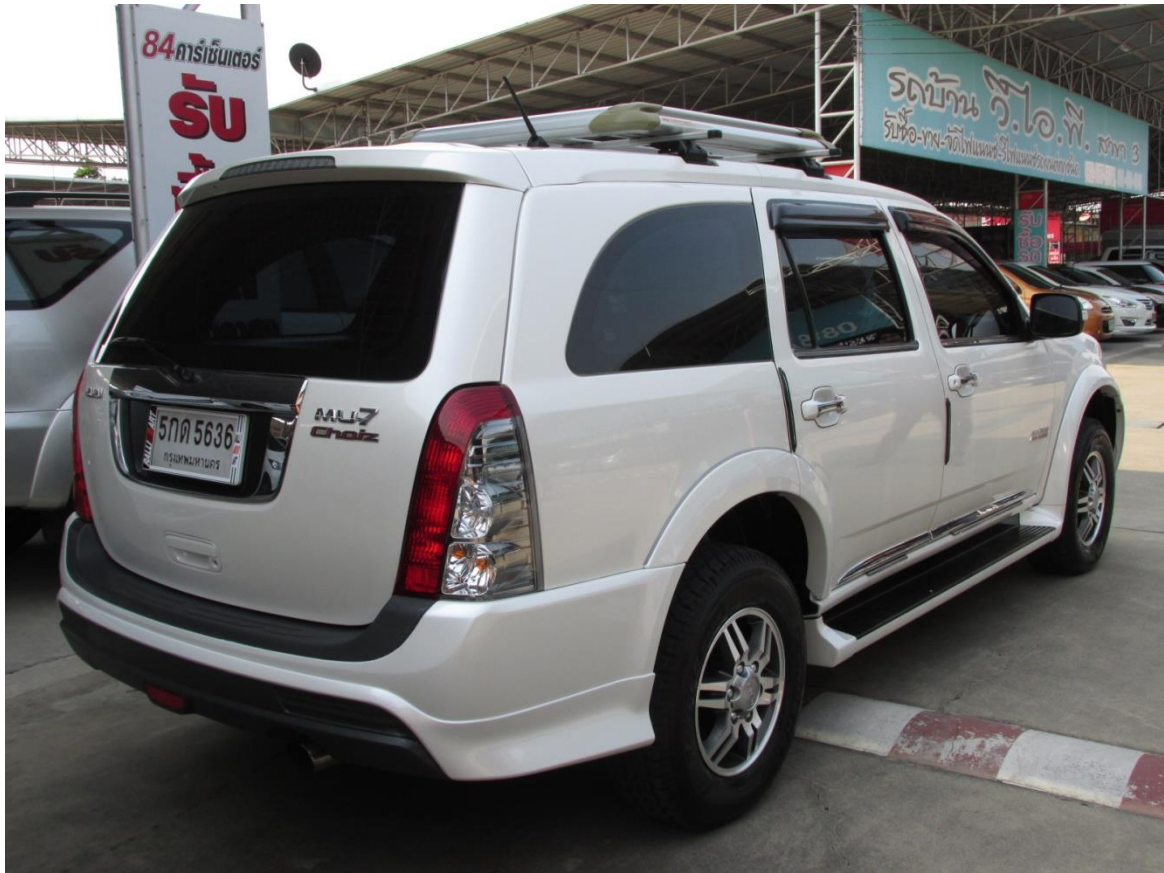
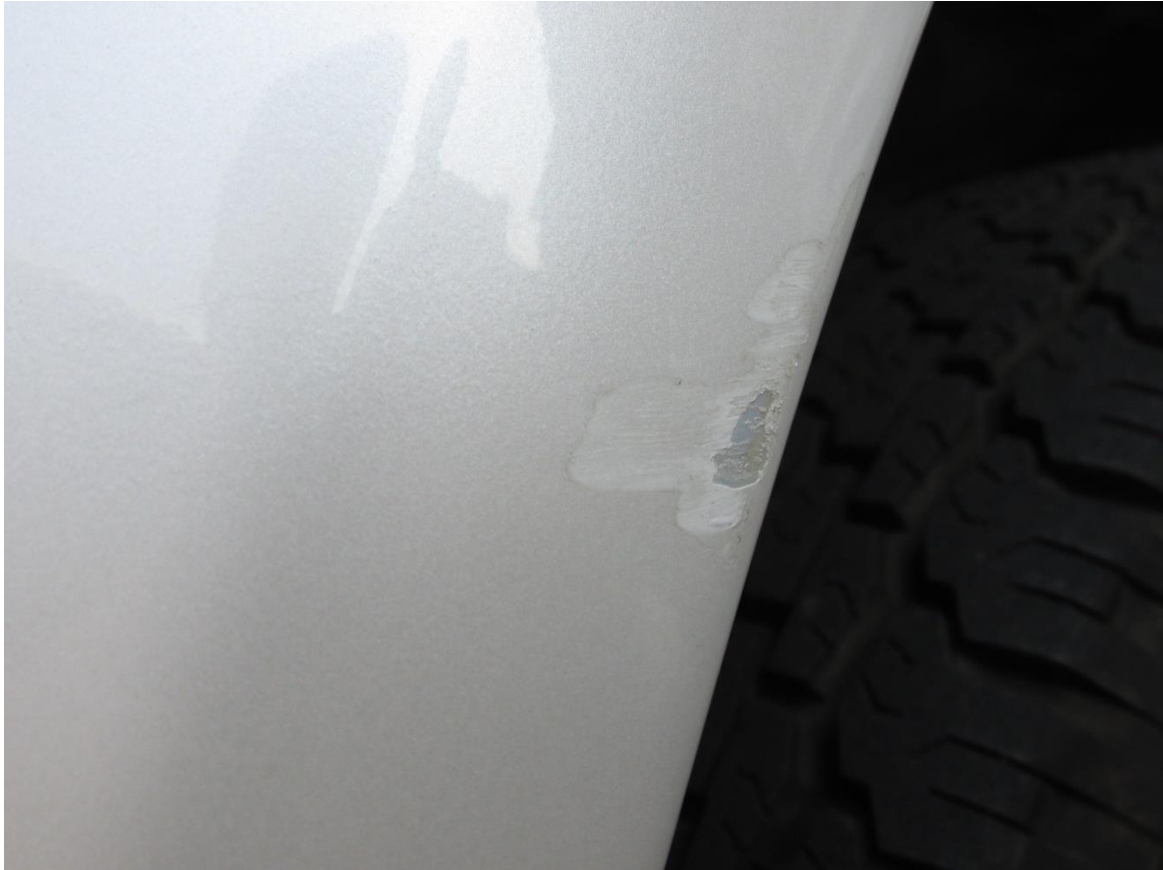
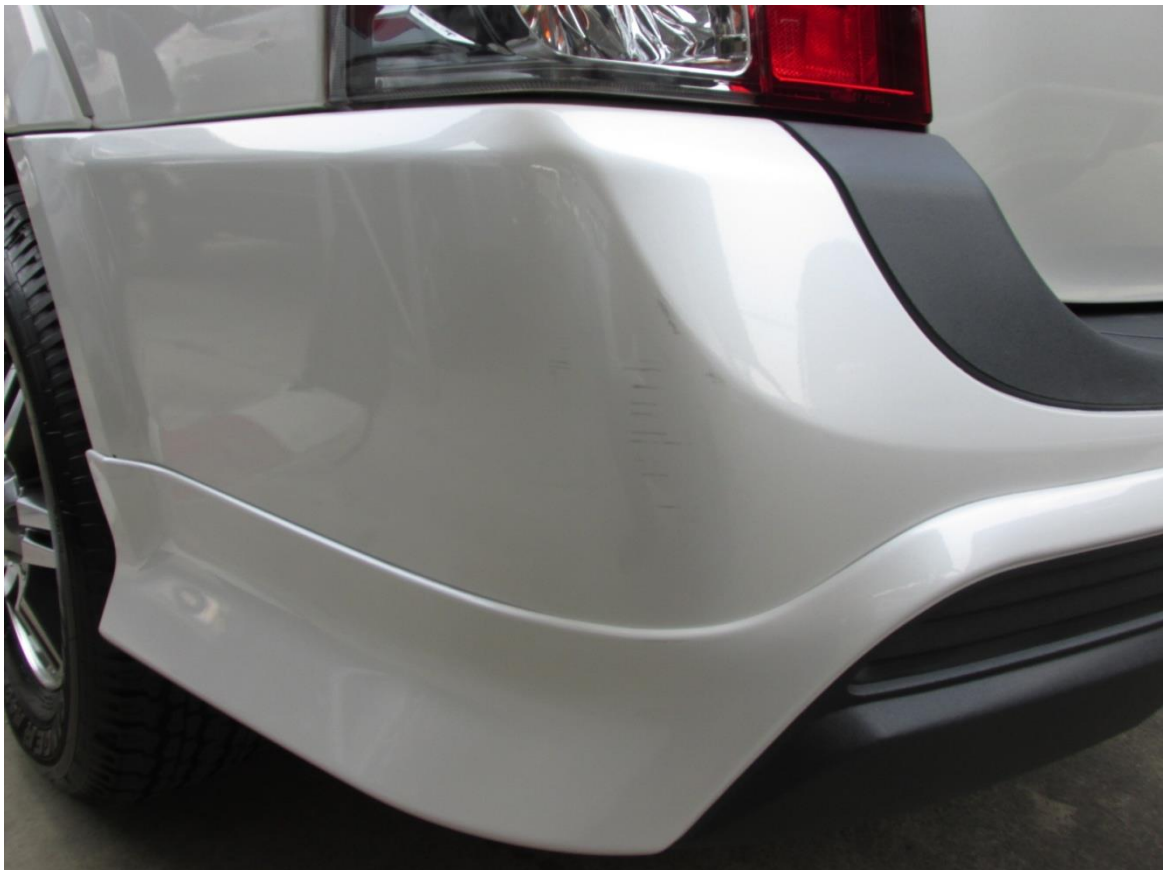
ภาพภายนอก (ต่อ) - Exterior Visual Details (Continued):

คาน รับกันชนหลัง (ซ้าย) Rear Side Member (Right) Appearance	สภาพดี
	เสาโครงสร้าง A ขวา Right A-Pillar	สภาพดี
	เสาโครงสร้าง B ขวา Right B-Pillar	สภาพดี
	เสาโครงสร้าง C ขวา Right C-Pillar	สภาพดี
	เสาโครงสร้าง D ขวา Right D-Pillar	สภาพดี
	เสาโครงสร้าง A ซ้าย Left A-Pillar	สภาพดี
	เสาโครงสร้าง B ซ้าย Left B-Pillar	สภาพดี
	เสาโครงสร้าง C ซ้าย Left C-Pillar	สภาพดี
	เสาโครงสร้าง D ซ้าย Left D-Pillar	สภาพดีX
	สภาพรวมของโครงสร้างแชสซี Chassis Frames & Members Appearance	สภาพดี
	สภาพใต้ท้องรถและอุปกรณ์ใต้ท้องรถ Under Body and Parts Appearance	สภาพดีตามอายุการใช้งาน
	ช่วงล่างหน้า Front Suspension	สภาพดีตามอายุการใช้งาน
	ช่วงล่างหลัง Rear Suspension	สภาพดีตามอายุการใช้งาน
	ระบบบังคับเลี้ยว Steering Components	สภาพดีตามอายุการใช้งาน
	เสื้อเกียร์ Transmission Housing	สภาพดีตามอายุการใช้งาน

ท่อไอเสีย Exhaust	สภาพดีตามอายุการใช้งาน
	เฟืองท้าย Differenia	สภาพดีตามอายุการใช้งาน
	เพลาดขับ Drive Shafts	สภาพดีตามอายุการใช้งาน
	การทำงานของเปิดปิดประตูทุกบาน All Door Handle Functional	ปกติ
	การทำงานของฝาช่องเติมน้ำมัน Fuel Cap functional	ปกติ
	ช่องเก็บยางอะไหล่ Spare Tire Housing	สภาพดี
	อื่นๆเพิ่มเติม Others	N/A

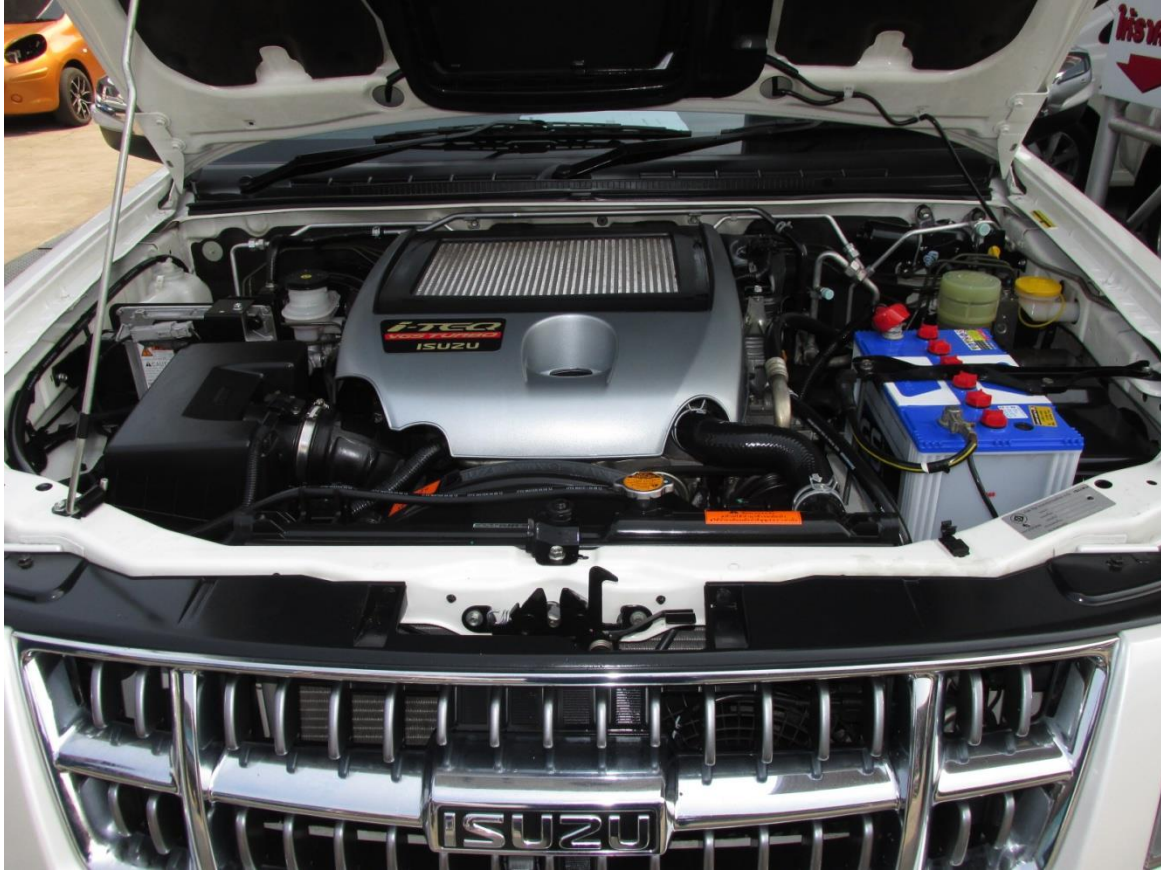
ภาพห้องเครื่อง - Engine Bay Visual Details

หม้อน้ำ และฝาหม้อน้ำ Radiator & Cap	สภาพดีตามอายุการใช้งาน
	รอกและสายพาน Drive Belt & Pulleys	สภาพดีตามอายุการใช้งาน
	หม้อลมเบรค Brake Booster	สภาพดีตามอายุการใช้งาน
	แม่ปั้มเบรค Master Cylinder Pressure	สภาพดีตามอายุการใช้งาน
	แบตเตอรี่ไม่รั่ว และ ชุดยึด ไม่มีสนิม No any leak on battery and no corrosion on battery support bracket	สภาพดีตามอายุการใช้งาน

การทดสอบ แบตเตอรี่ Battery Test Note: If state of charge is lower than 80%, battery need to fully recharge before used. (ถ้า state of charge ต่ำกว่า 80% ควรทำการชาร์ต แบตเตอรี่ให้เต็มก่อนใช้งาน)	Battery Test		Charging System Test at 2000 rpm	
		Voltage	12.76 V	Voltage	14.14 V
		Rating	710 CCA	Status	Normal
		Current	519 CCA	Start System Test	
		Internal resistance	5.21 mΩ	Start Voltage	8.77 V
		State of Charge	96 %	Status	Normal
		State of Health	52 %	Max. Load Test at 2000 rpm	
		Status	Caution	Max. Load Voltage	14.03 V
		Test Date	26.01.61	Status	Normal

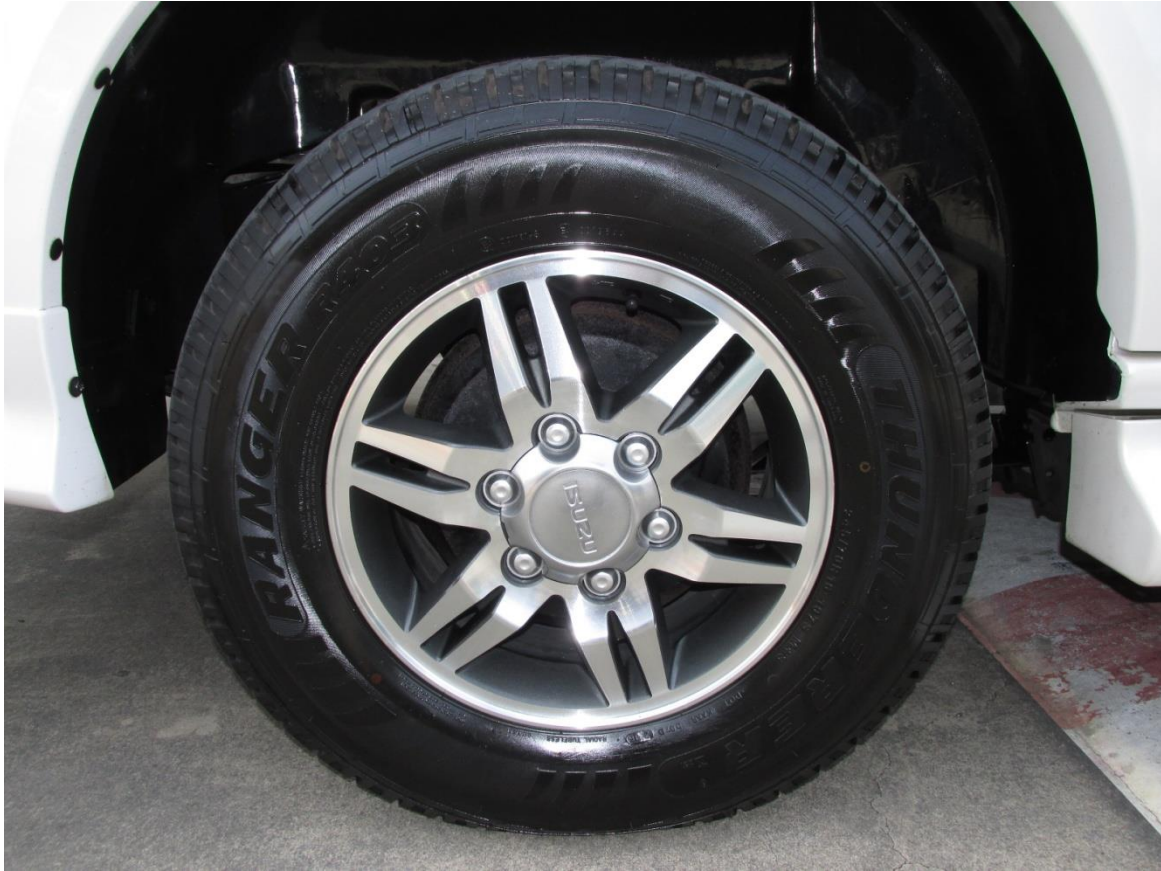
ภาพโดยรวมของยาง ล้อ และ เบรค - Tyres, Wheels & Brakes Visual Details:

สภาพยางรถยนต์, เดือน/ปี ผลิต Tyres Appearance, Year	ปียางผลิต 2516 ยางสภาพดี
	สภาพล้อรถ Wheel Rims Appearance	สภาพดีตามอายุการใช้งาน
	ยางอะไหล่ และล้อ Spare Tyre & Rim	สภาพดีตามอายุการใช้งาน
	ก้ามเบรค และท่อน้ำมัน Brake Hose Callipers & Pipes	สภาพปกติไม่พบการรั่วซึม
	ผ้าเบรค (หน้า/หลัง) Brake Pads (Front/Rear)	สภาพดีตามอายุการใช้งาน
	จานเบรค Brake Discs (Front/Rear)	ควรเจียจานเบรคครั้งต่อไปที่เปลี่ยนผ้าเบรค
	ดรัมเบรคล้อหลัง Brakes and Drums any No Leakage	N/A
	การทำงานของเบรคมือ Park Brake function	ระยะเวลาทำงานปกติ
	คำแนะนำอื่นๆ Other	N/A

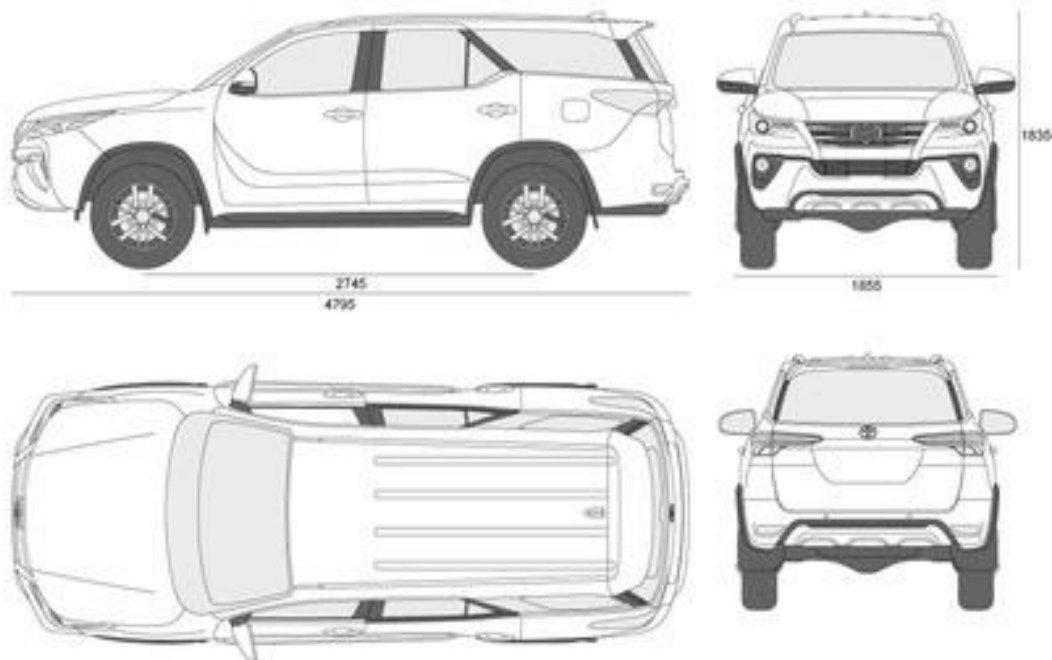
ความหนาสีรถ SUV, MPV -Paint Thickness on SUV, MPV vehicle:

ชิ้นส่วนยานยนต์	ความหนาสี Paint Thickness (µm)			
(Car Part)	P1	P2	P3	Average
Front Wing (RH)	93	103	100	99
Front Wing (LH)	207	222	206	212
Front Door (RH)	104	101	106	104
Front Door (LH)	272	319	300	297
Rear Door (RH)	112	99	97	103
Rear Door (LH)	95	94	99	96

ชิ้นส่วนยานยนต์	ความหนาสี Paint Thickness (µm)			
(Car Part)	P1	P2	P3	Average
Rear Wing (RH)	96	98	100	98
Rear Wing (LH)	93	96	100	96
Front Bumper				
Rear Bumper				
Bonnet	103	117	106	109
Roof	99	86	101	95
Boot/Tail Gate	169	171	158	166
