# Vehicle Inspection Report

## สรุปผลการตรวจสอบ (Inspection Summary)

ยี่ห้อ/รุ่น (Make/Model): MITSUBISHI PAJERO SPORT	วันที่ตรวจสอบรถยนต์ (Date of Inspection): 4.4.61
เลขตัวถัง (VIN): MMTGYKG40CF017296	เลขคำขอบริการ (Job No.): I018/0110-020
เลขเครื่องยนต์ (Engine No.): 4D56UCDX9421	Vehicle Picture:

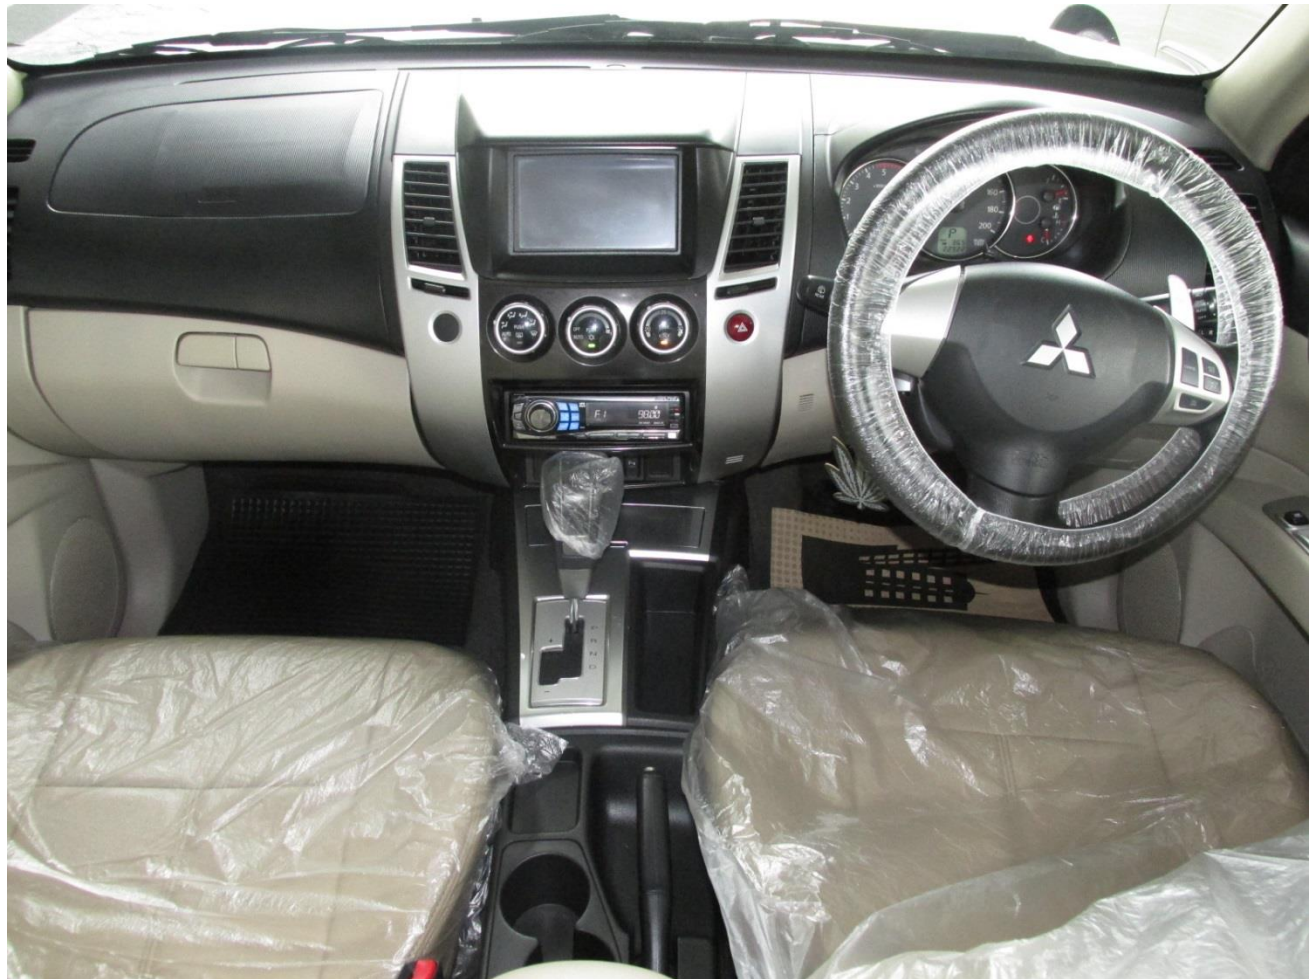
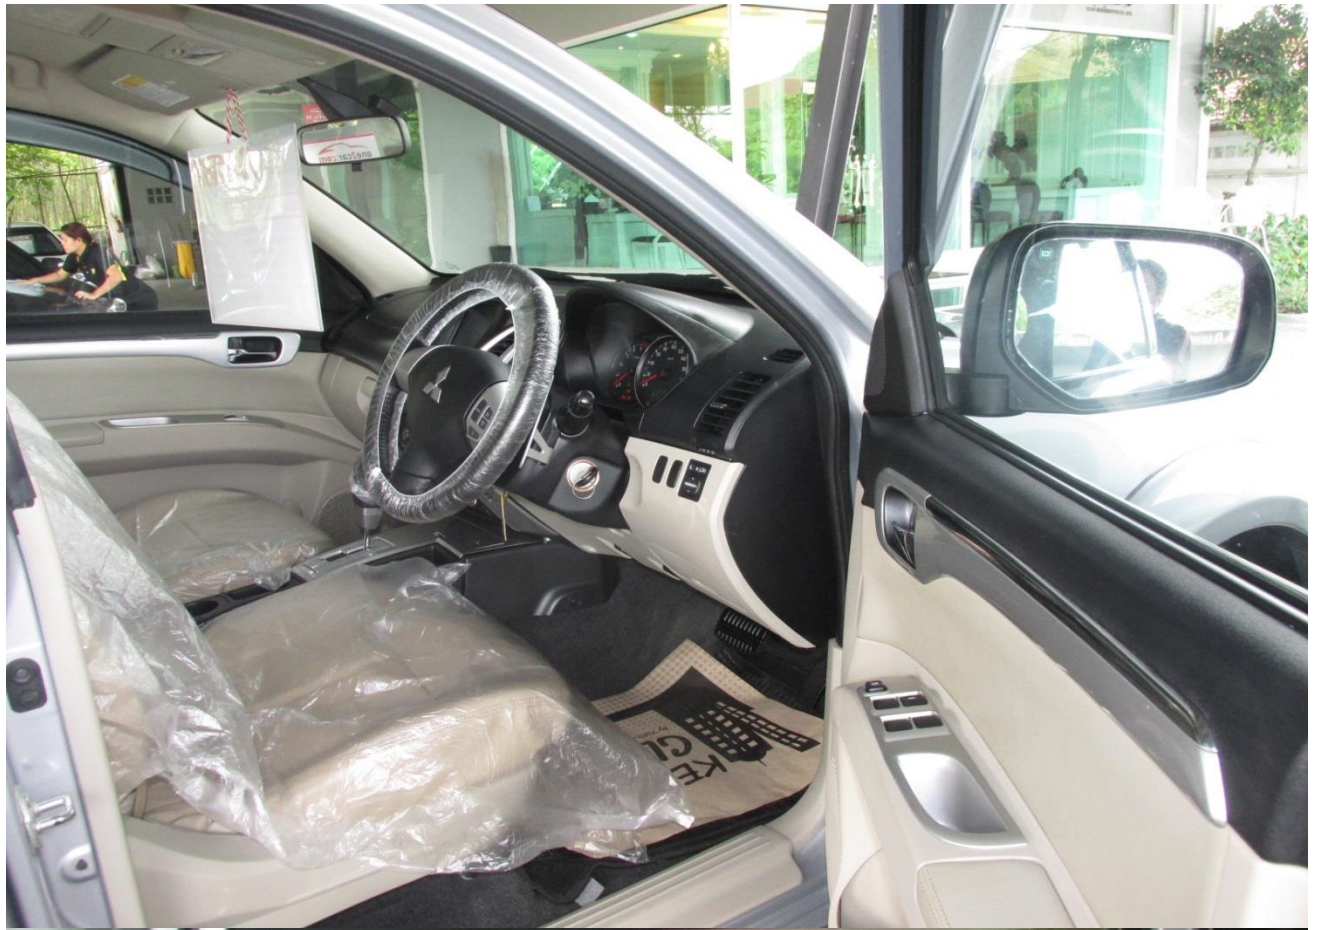
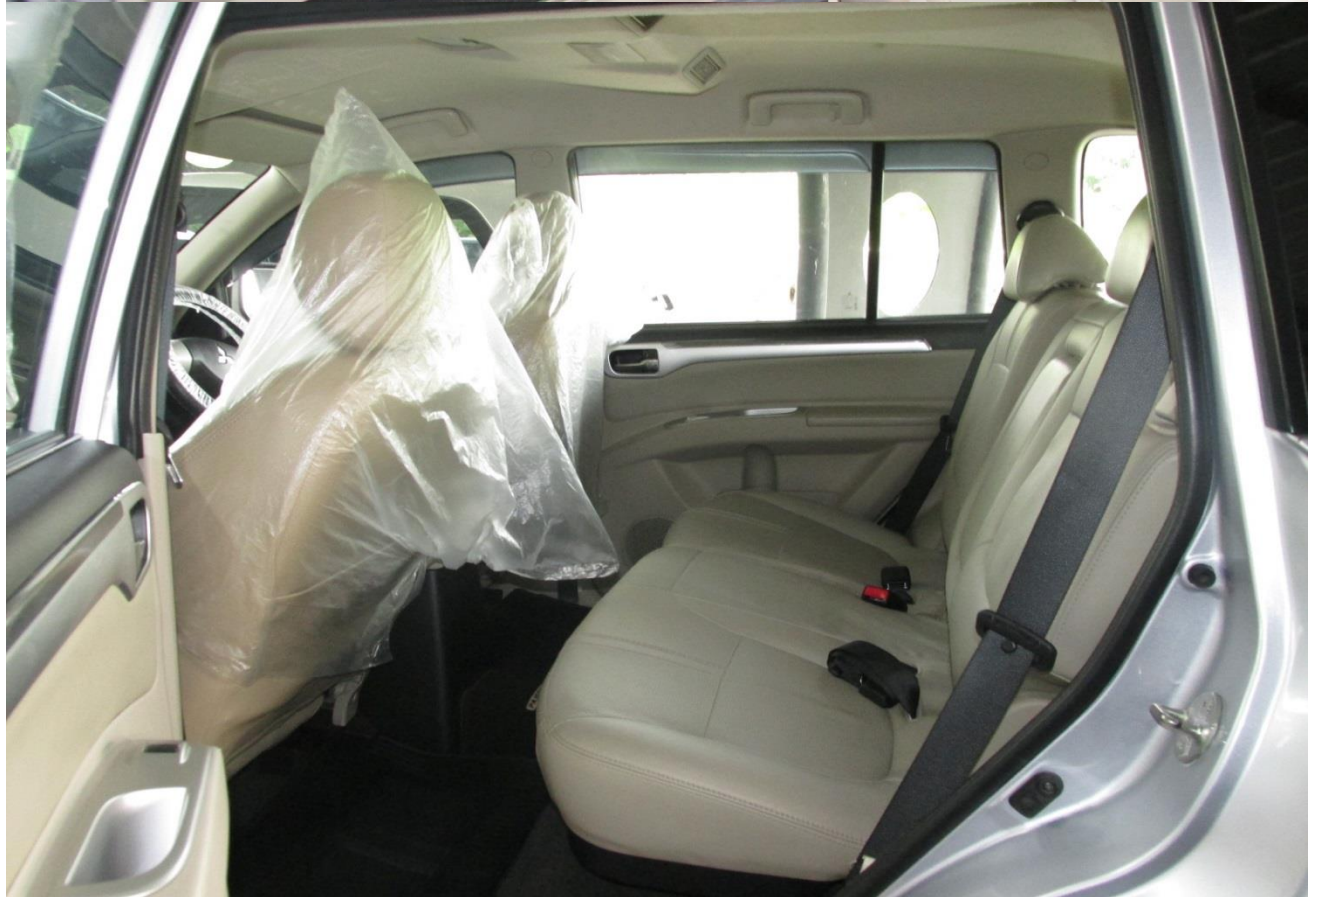
### ภาพภายในด้านหน้า หลัง และ จุดบกพร่อง - Interior Visual Details (Front, Rear and/or Defect):

ที่นั่ง สภาพ Seat Appearance	สภาพดีตามอายุการใช้งาน

เข็มขัดนิรภัย Seat Belts	สภาพดีตามอายุการใช้งาน

แผงคอนโซล Other Trims	สภาพดีตามอายุการใช้งาน

หน้าปัดและมาตรวัด ปกติ หรือ มีไฟโชว์หรือไม่ Dash Warning Lights & Gauges	ไม่มีไฟโชว์

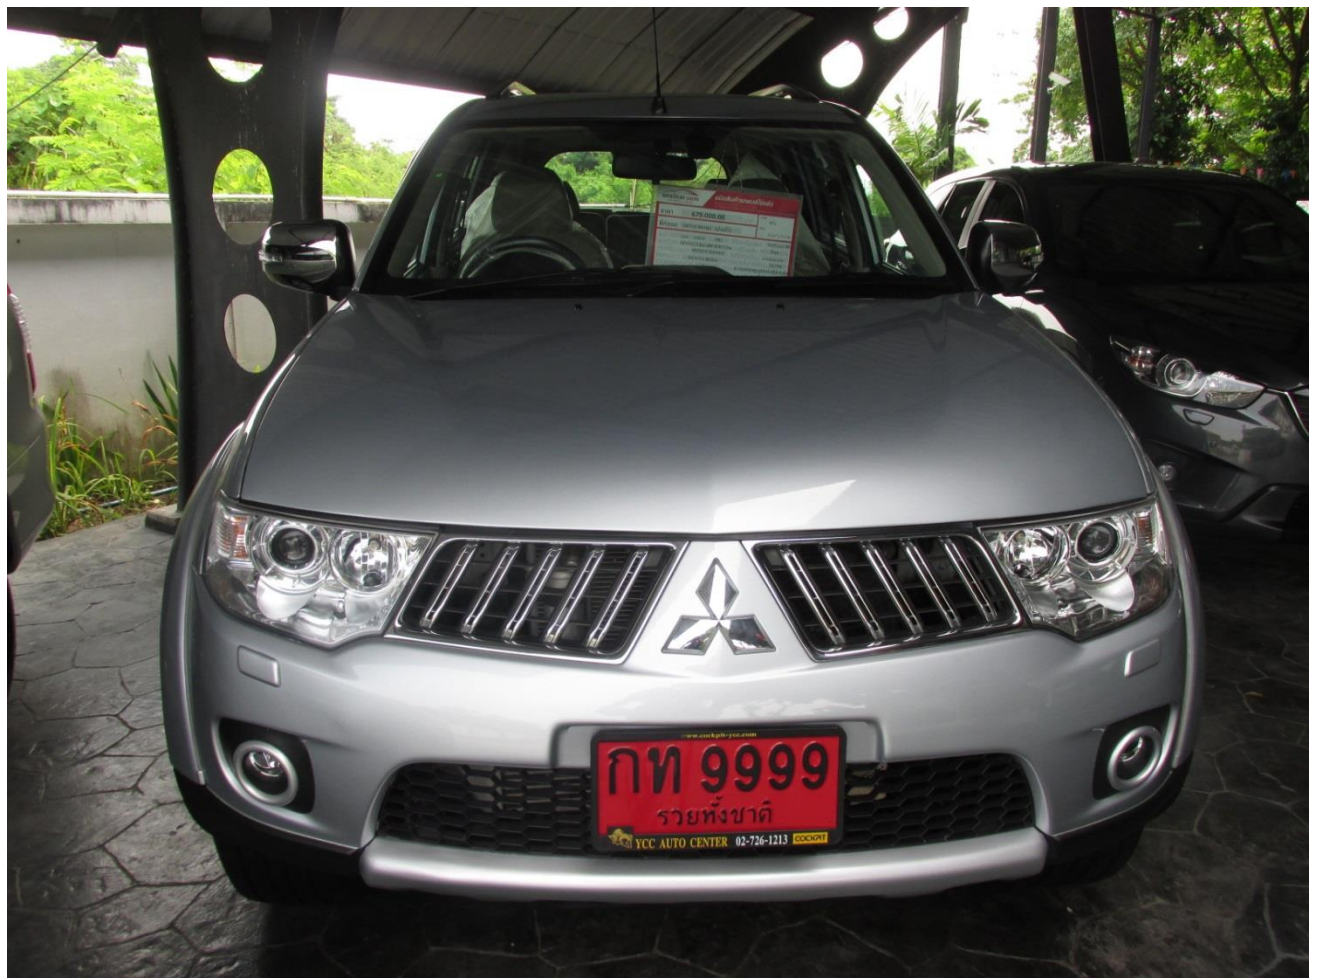
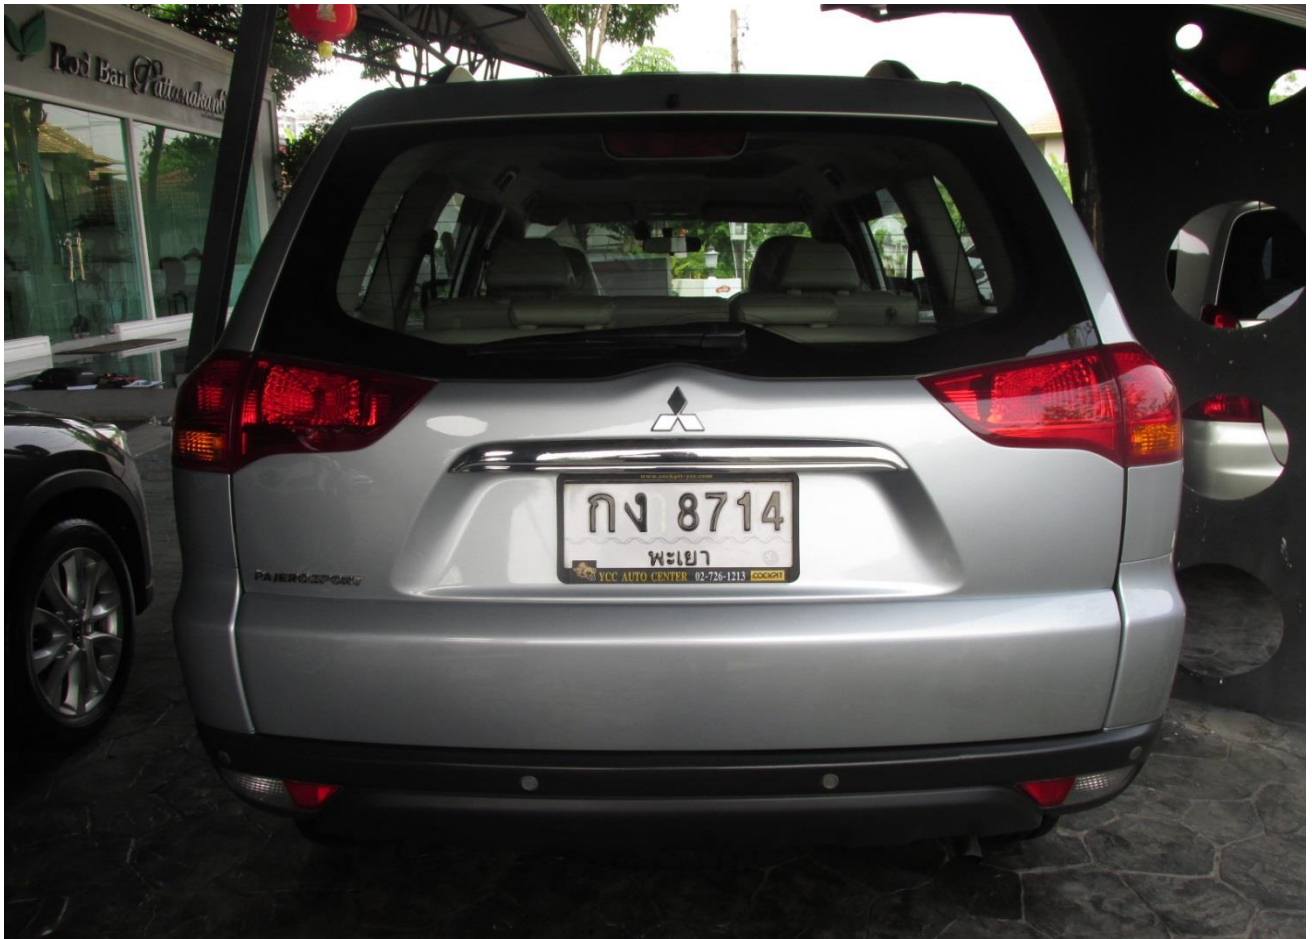
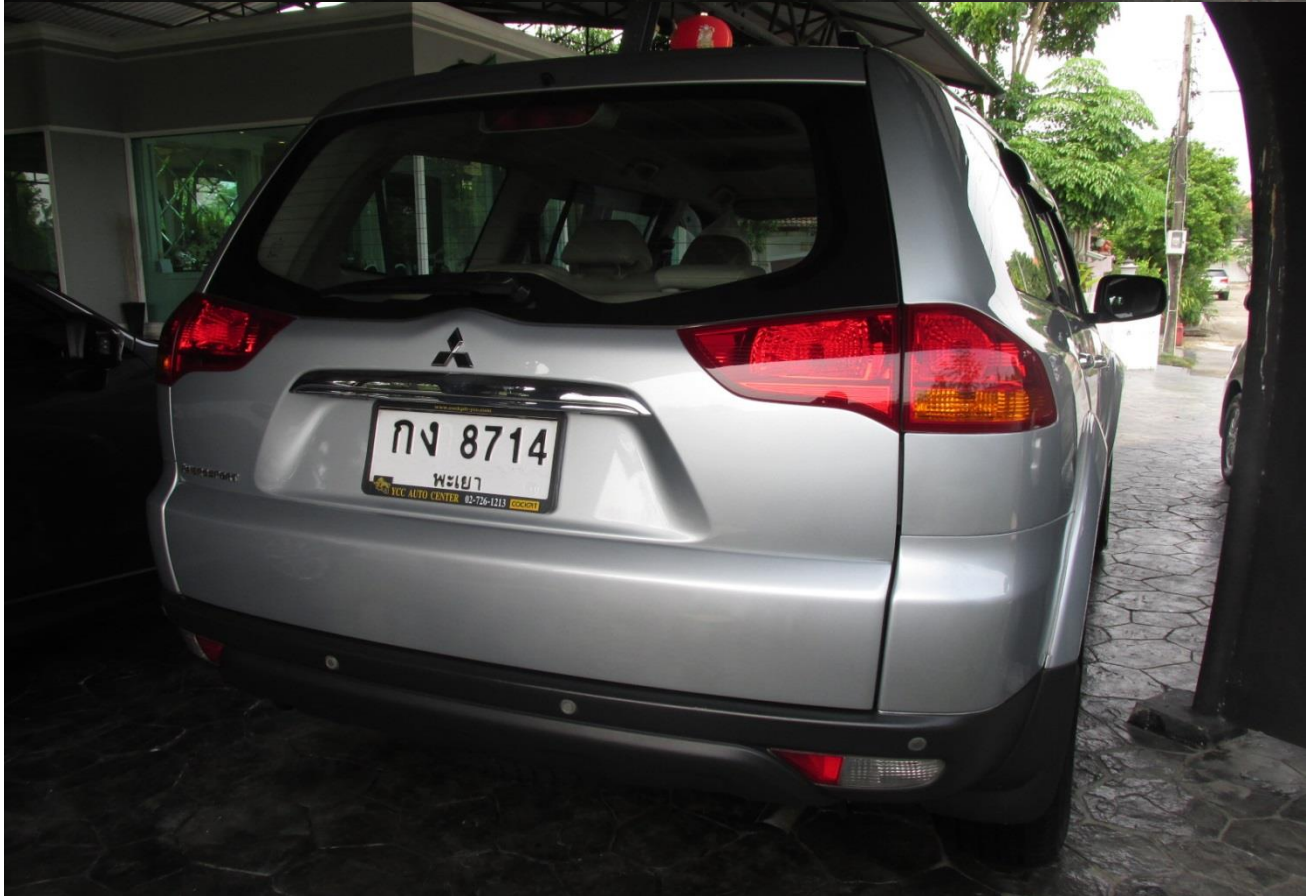
### ภาพภายนอก - Exterior Visual Details:

กันชนหน้า Front Bumper	สภาพดี

สภาพรวมของโครงสร้างแชสซี Chassis Frames & Members Appearance	สภาพดี

สภาพใต้ท้องรถและอุปกรณ์ใต้ท้องรถ Under Body and Parts Appearance	สภาพดีตามอายุการใช้งาน

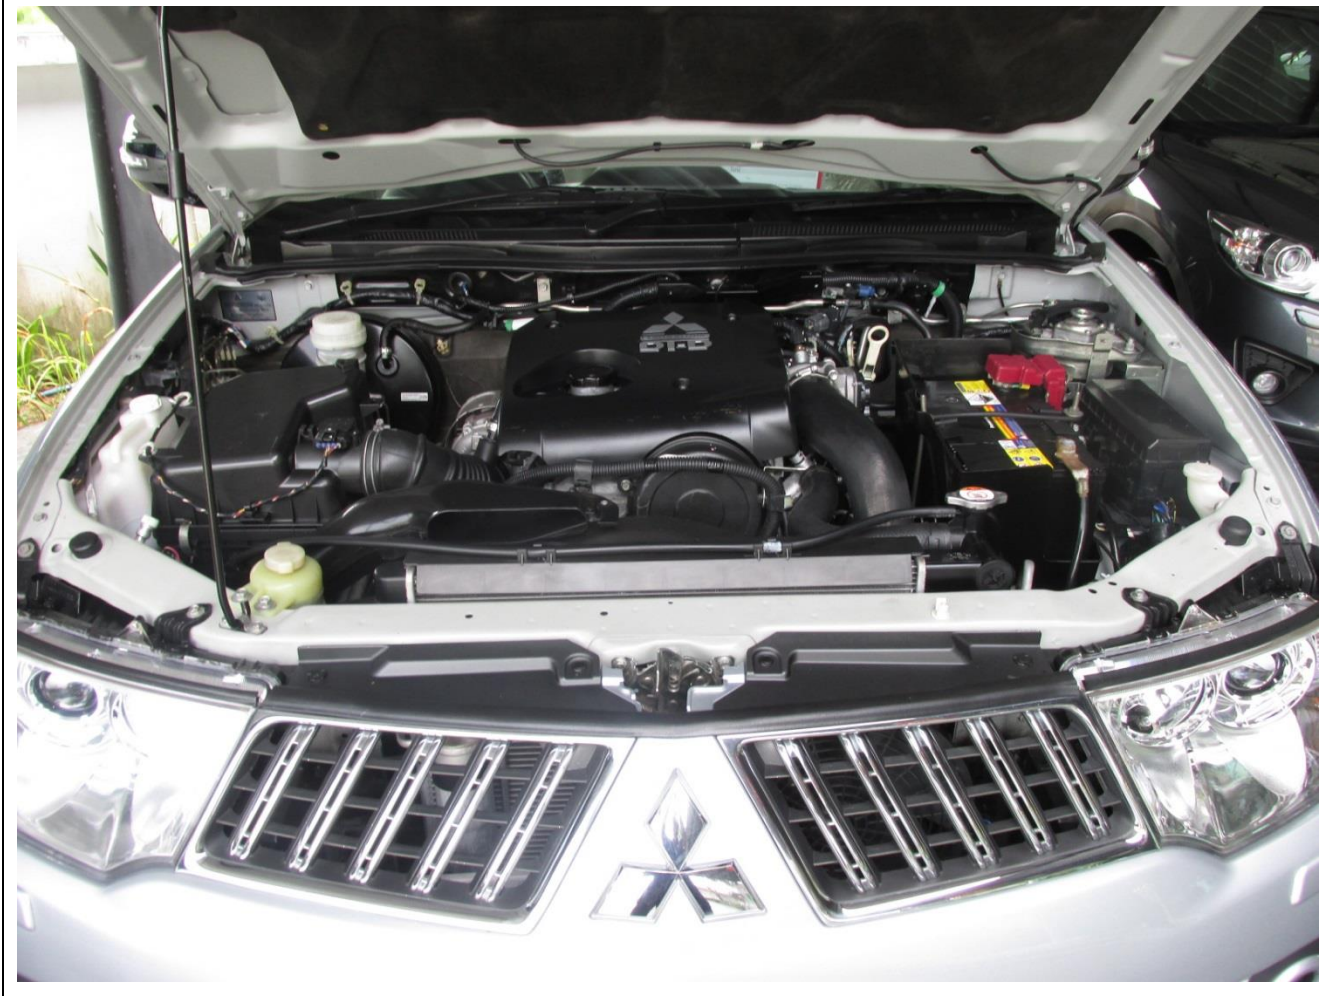
ภาพห้องเครื่อง - Engine Bay Visual Details

เครื่องยนต์ไม่พบการรั่วซึม No any leak on engine	ใช่

ระดับของเหลว Fluid Level	อยู่ในระดับปกติ

การรั่วไหลของน้ำมัน Fluid Leaks	ไม่มี

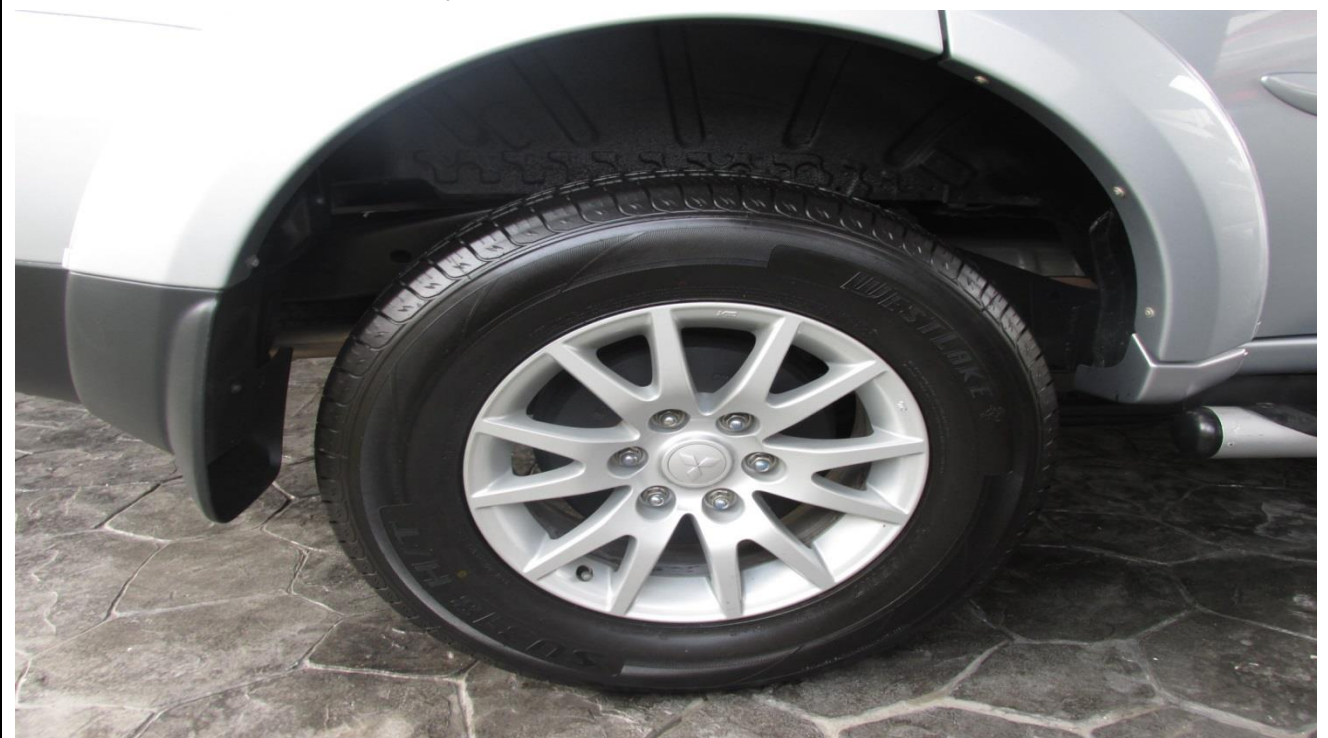
### ภาพโดยรวมของยาง ล้อ และ เบรค - Tyres, Wheels & Brakes Visual Details:

สภาพยางรถยนต์, เดือน/ปี ผลิต Tyres Appearance, Year	ปียางผลิต 0917 ยางสภาพใหม่
 	สภาพล้อรถ Wheel Rims Appearance	สภาพดีตามอายุการใช้งาน
 	ยางอะไหล่ และล้อ Spare Tyre & Rim	มีประจำรถ
 	ก้ามเบรค และท่อน้ำมัน Brake Hose Callipers & Pipes	สภาพปกติไม่พบการรั่วซึม
 	ผ้าเบรค (หน้า/หลัง) Brake Pads (Front/Rear)	สภาพดีตามอายุการใช้งาน
 	จานเบรค Brake Discs (Front/Rear)	ควรเจียจานเบรคครั้งต่อไปที่เปลี่ยนผ้าเบรค
 	ดรัมเบรคล้อหลัง Brakes and Drums any No Leakage	สภาพดีตามอายุการใช้งาน
 	การทำงานของเบรคมือ Park Brake function	ระยะเวลาทำงานปกติ
 	คำแนะนำอื่นๆ Other	N/A

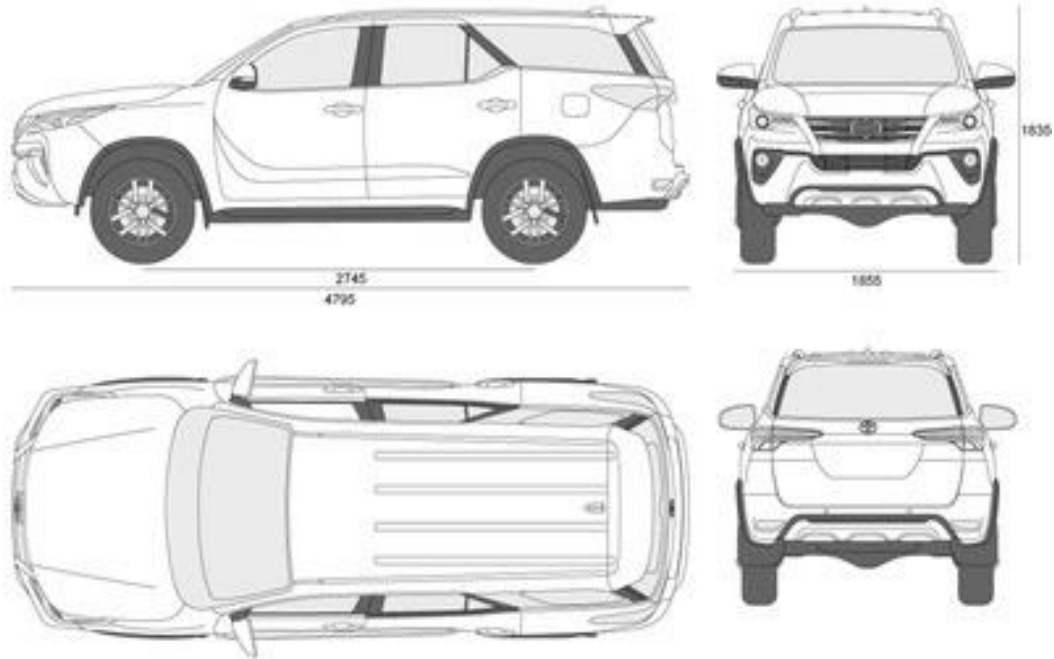
ความหนาสีรถ SUV, MPV - Paint Thickness on SUV, MPV vehicle:

ชิ้นส่วนยานยนต์	ความหนาสี Paint Thickness (µm)			
(Car Part)	P1	P2	P3	Average
Front Wing (RH)	265	357	341	321
Front Wing (LH)	342	358	460	387
Front Door (RH)	246	292	288	275
Front Door (LH)	375	415	460	417
Rear Door (RH)	389	206	216	270
Rear Door (LH)	229	389	367	328

ชิ้นส่วนยานยนต์	ความหนาสี Paint Thickness (µm)			
(Car Part)	P1	P2	P3	Average
Rear Wing (RH)	177	227	220	208
Rear Wing (LH)	246	314	268	276
Front Bumper	-	-	-	-
Rear Bumper	-	-	-	-
Bonnet	340	335	316	330
Roof	198	193	160	184
Boot/Tail Gate	244	177	180	200
