I024/0086-7

Honda Jazz 1.5 RS+ i-VTEC

22 ก.พ. 2024

Vehicle Inspection Report สรุปผลการตรวจสภาพรถ (Inspection Summary)

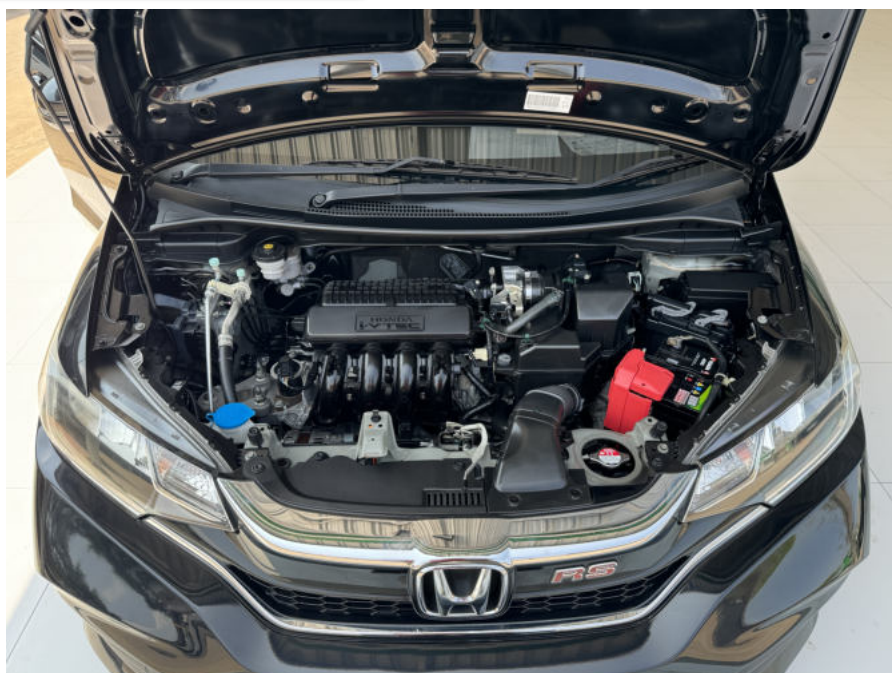
ภาพห้องเครื่อง

Voltage	12.63	V
Rating	300	CCA
Current	365	CCA
Internal resistance	7.66	mΩ
State of Charge	100	%
State of Health	100	%
Status	GREAT

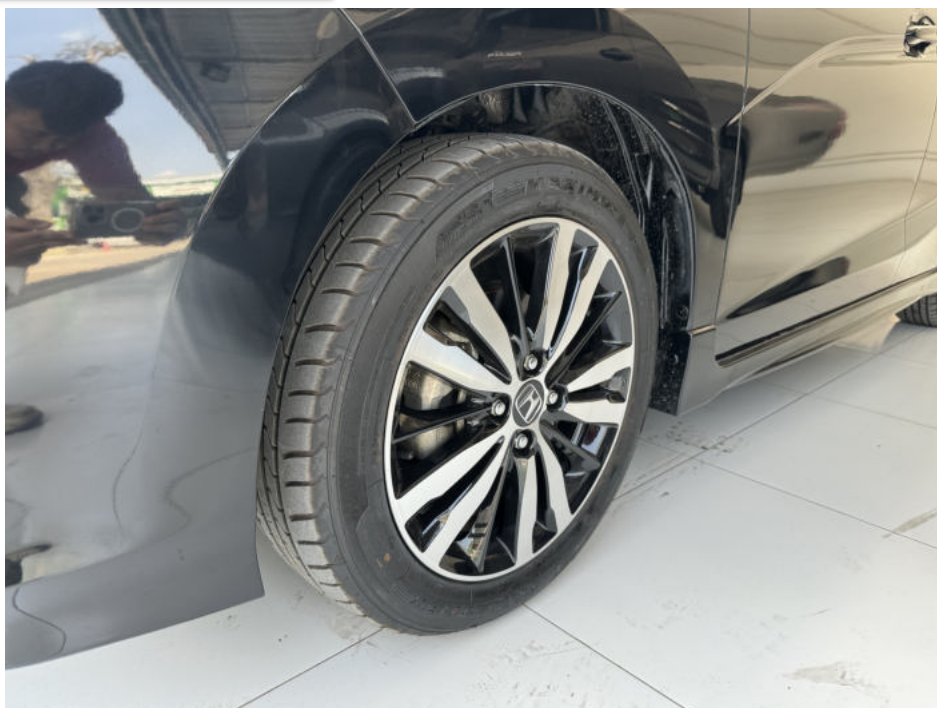
ขอบยาง ล้อ

06/23
