Vehicle Inspection Report

สรุปผลการตรวจสอบ (Inspection Summary)

ยี่ห้อ/รุ่น (Brand/Model): MAZDA 2 4DR	วันที่ตรวจสอบรถยนต์ (Date of Inspection): 10.8.61
หมายเลขตัวถัง (VIN): MM8DL2S3AOW163967	เลขคำขอบริการ (Job No.): I018/089-035
หมายเลขเครื่องยนต์ (Engine No.): P320230658	Vehicle Picture:  
ปีที่ผลิต (Build Date): 2015	
สีรถ (Color): ดำ	
ระยะการใช้งาน (Mileage): 88,122 ก.ม.	
หมายเลขทะเบียน (No. Plate): 4กม 536	
วันครบกำหนดชำระภาษี (Registration Expiry): 20 ต.ค 61	
ชื่อลูกค้า (Customer Name): BIG CAR 1	
ที่อยู่ (Address):	
โทรศัพท์ (Tel):	
สถานที่ตรวจสอบรถ (Inspection Place): BIG CAR 1

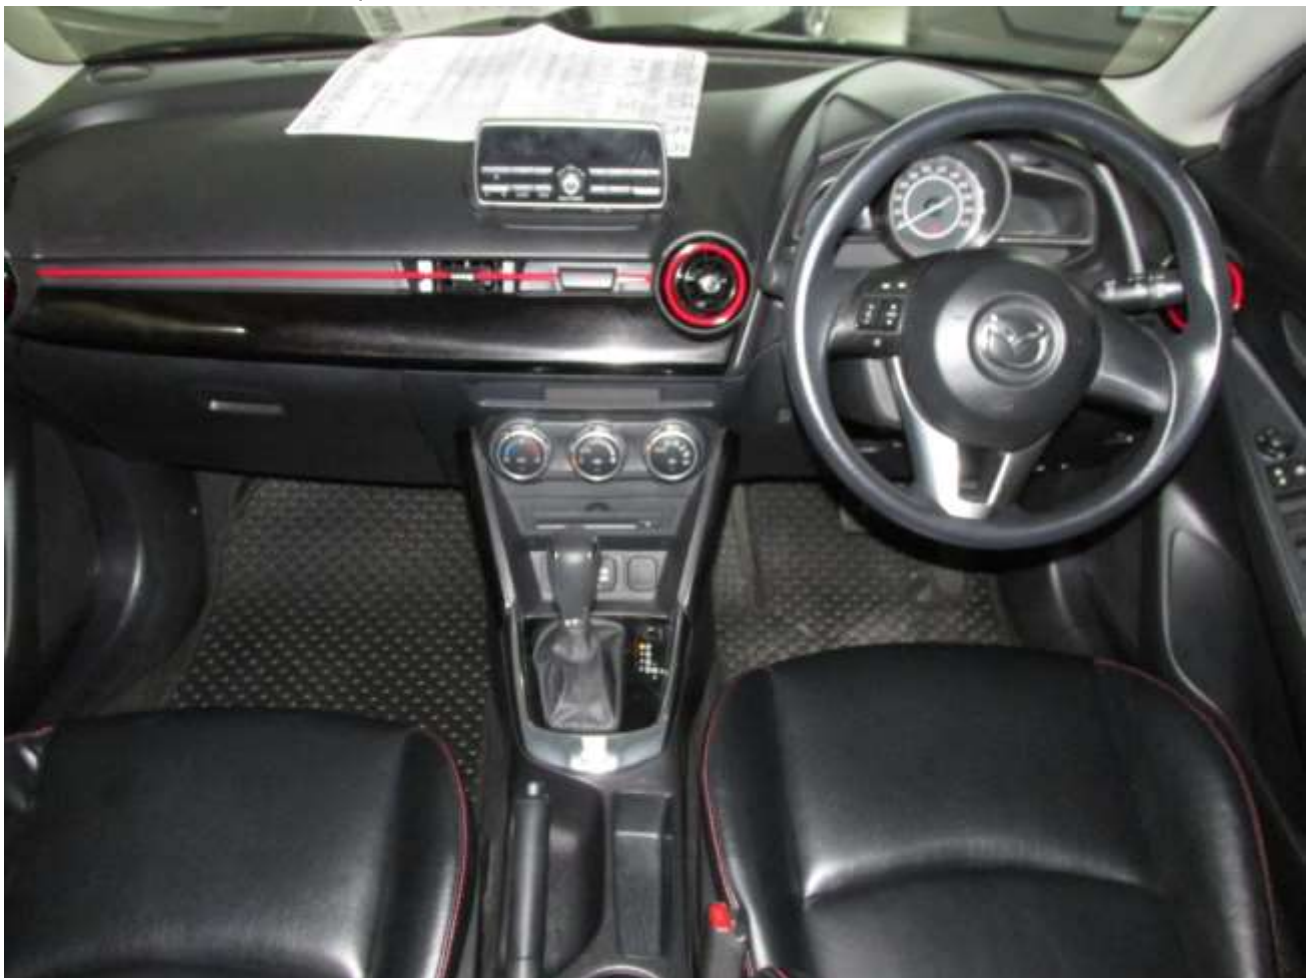
ภาพภายในด้านหน้า หลัง และ จุดบกพร่อง - Interior Visual Details (Front, Rear and/or Defect):

หน้าปัดและมาตรวัด ปกติ หรือ มีไฟ โชนหรือไม่มี Dash Warning Lights & Gauges	ไม่มีไฟโชน
 	การวินิจฉัยผ่านทาง OBD2 On-Board Diagnostics (OBD)	ปกติ
 	ระบบไฟส่องสว่าง All Lights System	ปกติ
 	สมุดคู่มือรถ Owner's Manual & Service Intervals	มีประจำรถ
 	อื่นๆ เพิ่มเติม เช่น กลิ่น เศษกระดาษ Odor and Other	N/A

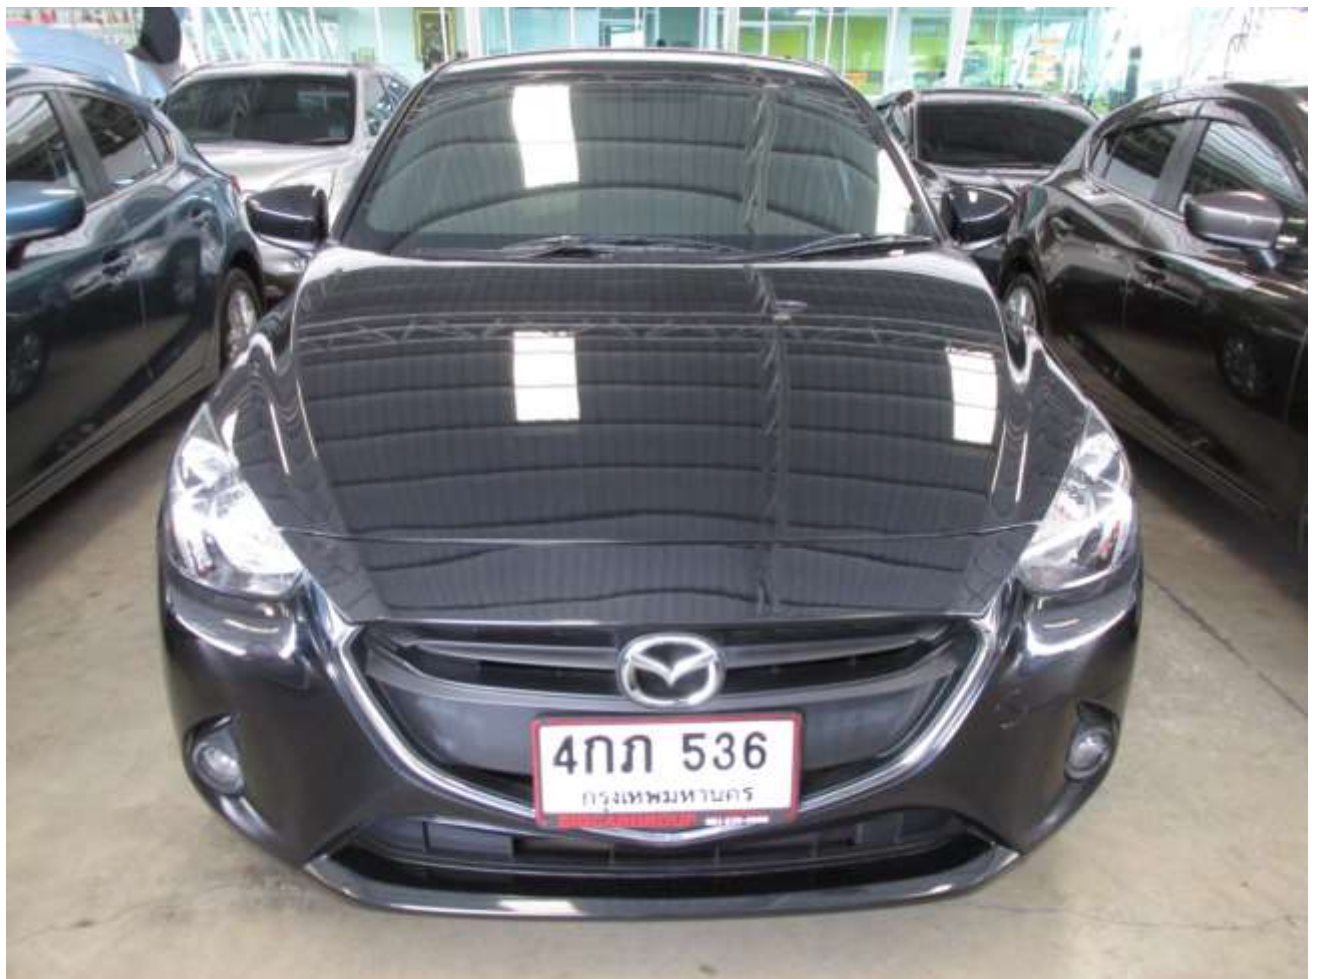
ภาพภายนอก - Exterior Visual Details:

ท่อไอเสีย Exhaust	สภาพดีตามอายุการใช้งาน
 	เฟืองท้าย Differntia	N/A
 	เพลาชับ Drive Shafts	สภาพดีตามอายุการใช้งาน
 	การทำงานของเปิดปิดประตูทุกบาน All Door Handle Functional	ปกติ
 	การทำงานของฝาช่องเติมน้ำมัน Fuel Cap functional	ปกติ
 	ช่องเก็บยางอะไหล่ Spare Tire Housing	ปกติ
 	อื่นๆเพิ่มเติม Others	N/A

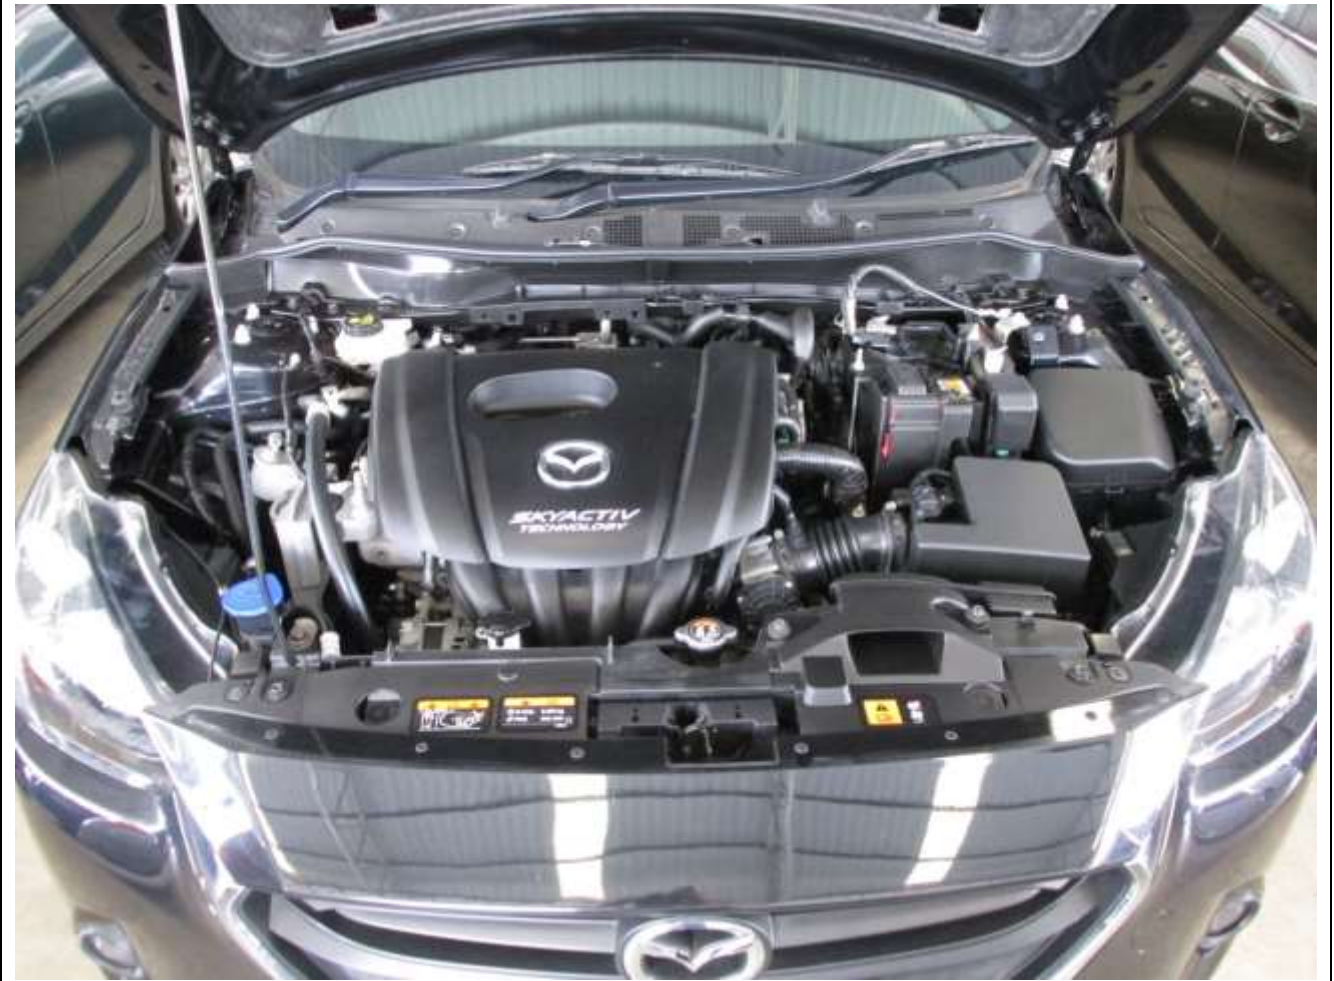
ภาพห้องเครื่อง - Engine Bay Visual Details:

หม้อน้ำ และฝาหม้อน้ำ Radiator & Cap	สภาพดีตามอายุการใช้งาน																																					
 	ลูกรอก และสายพาน Drive Belt & Pulleys	สภาพดีตามอายุการใช้งาน																																					
 	หม้อลมเบรค Brake Booster	สภาพดีตามอายุการใช้งาน																																					
 	แม่ปั้มเบรค Master Cylinder Pressure	สภาพดีตามอายุการใช้งาน																																					
 	แบตเตอรี่ไม่รั่ว และ ชุดยึด ไม่มีสนิม No any leak on battery and no corrosion on battery support bracket	สภาพดีตามอายุการใช้งาน																																					
 	การทดสอบ แบตเตอรี่ Battery Test	<table border="1"> <thead> <tr> <th colspan="2">Battery Test</th> </tr> </thead> <tbody> <tr> <td>Voltage</td> <td>12.26 V</td> </tr> <tr> <td>Rating</td> <td>370 CCA</td> </tr> <tr> <td>Current</td> <td>244 CCA</td> </tr> <tr> <td>Internal resistance</td> <td>11.09 mΩ</td> </tr> <tr> <td>State of Charge</td> <td>46 %</td> </tr> <tr> <td>State of Health</td> <td>44 %</td> </tr> <tr> <td>Status</td> <td>Replace</td> </tr> <tr> <td>Test Date</td> <td>10.8.61</td> </tr> </tbody> </table>	Battery Test		Voltage	12.26 V	Rating	370 CCA	Current	244 CCA	Internal resistance	11.09 mΩ	State of Charge	46 %	State of Health	44 %	Status	Replace	Test Date	10.8.61	<table border="1"> <thead> <tr> <th colspan="2">Charging System Test at 2000 rpm</th> </tr> </thead> <tbody> <tr> <td>Voltage</td> <td>14.41 V</td> </tr> <tr> <td>Status</td> <td>Normal</td> </tr> <tr> <th colspan="2">Start System Test</th> </tr> <tr> <td>Start Voltage</td> <td>9.49 V</td> </tr> <tr> <td>Status</td> <td>Too low</td> </tr> <tr> <th colspan="2">Max. Load Test at 2000 rpm</th> </tr> <tr> <td>Max. Load Voltage</td> <td>13.67 V</td> </tr> <tr> <td>Status</td> <td>Normal</td> </tr> </tbody> </table>	Charging System Test at 2000 rpm		Voltage	14.41 V	Status	Normal	Start System Test		Start Voltage	9.49 V	Status	Too low	Max. Load Test at 2000 rpm		Max. Load Voltage	13.67 V	Status	Normal

Battery Test																																							
Voltage	12.26 V																																						
Rating	370 CCA																																						
Current	244 CCA																																						
Internal resistance	11.09 mΩ																																						
State of Charge	46 %																																						
State of Health	44 %																																						
Status	Replace																																						
Test Date	10.8.61																																						
Charging System Test at 2000 rpm																																							
Voltage	14.41 V																																						
Status	Normal																																						
Start System Test																																							
Start Voltage	9.49 V																																						
Status	Too low																																						
Max. Load Test at 2000 rpm

Max. Load Voltage	13.67 V																																						
Status	Normal

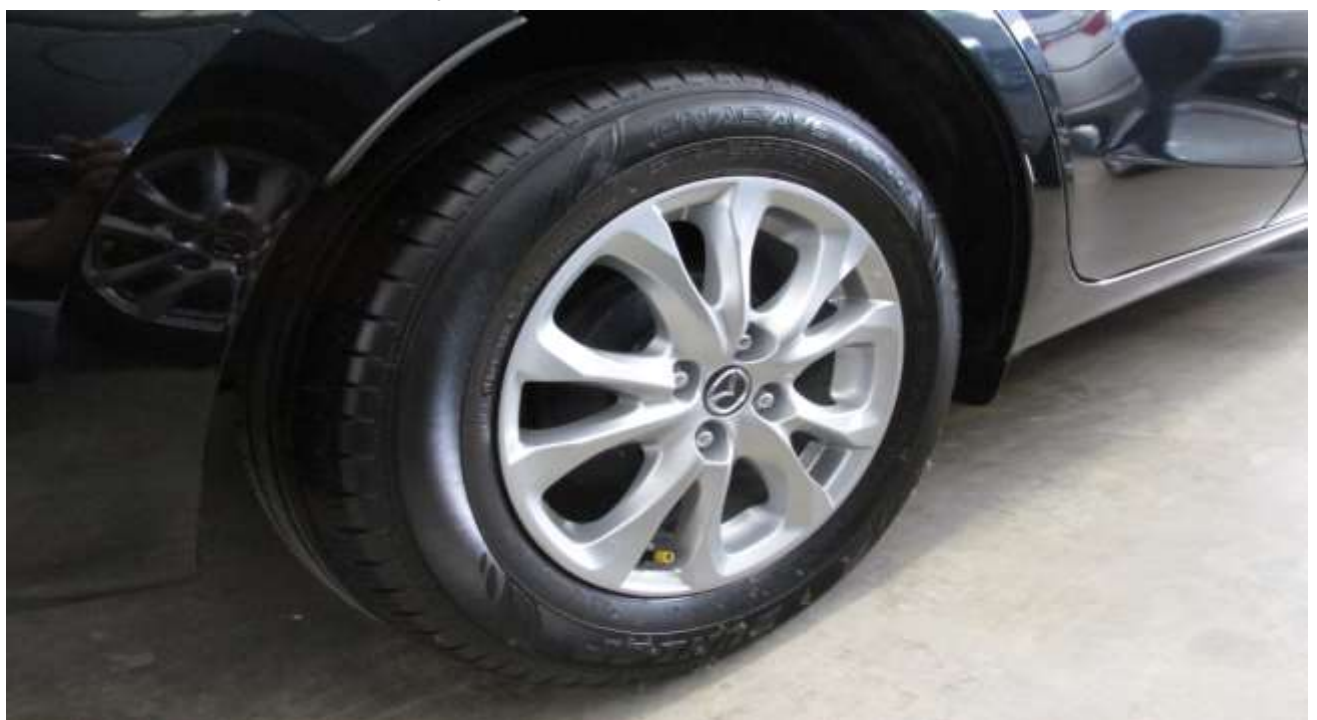
ภาพโดยรวมของยาง ล้อ และ เบรค - Tyres, Wheels & Brakes Visual Details:

สภาพยางรถยนต์, สัปดาห์/ปี ผลิต Tyres Appearance, Year	2115
 	สภาพล้อ,ฝาครอบล้อ Wheel Rims Appearance	สภาพดีตามอายุการใช้งาน
 	ล้อ และยางอะไหล่ Spare Tyre & Rim	มีประจำรถ
 	คาลิปเปอร์เบรค และท่อน้ำมัน Brake Hose Callipers & Pipes	สภาพปกติไม่พบการรั่วซึม
 	ผ้าดิสเบรค (หน้า/หลัง) Brake Pads (Front/Rear)	สภาพดีตามอายุการใช้งาน
 	จานดิสเบรค(หน้า/หลัง) Brake Discs (Front/Rear)	ควรเจียจานเบรคครั้งต่อไปที่เปลี่ยนผ้าเบรค
 	ดรัมเบรคล้อหลัง Brakes and Drums any No Leakage	สภาพดีตามอายุการใช้งาน
 	การทำงานของเบรคมือ Park Brake function	ระบบการทำงานปกติ
 	คำแนะนำอื่นๆ Other	N/A
