I023/0101-24

Mitsubishi Triton MEGA CAB 2.4 GLX Plus

INSPECTION
BY ONE2CAR

Vehicle Inspection Report

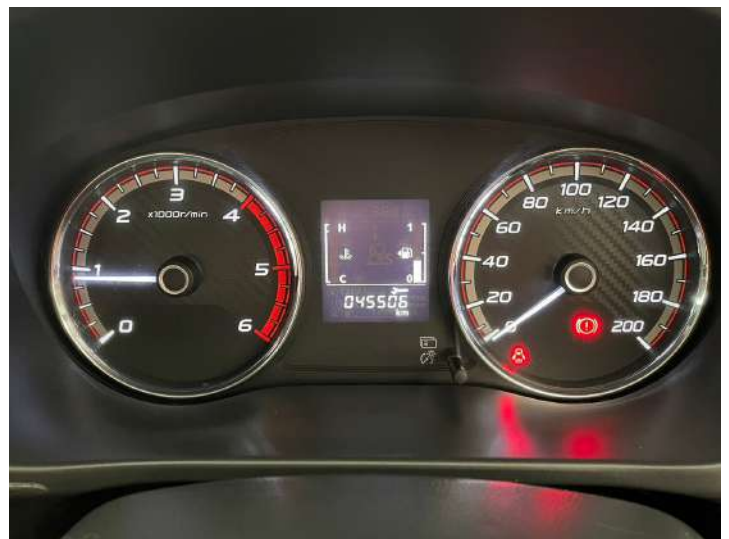
รูปเลขไมล์ (Mileage Picture) :

45506

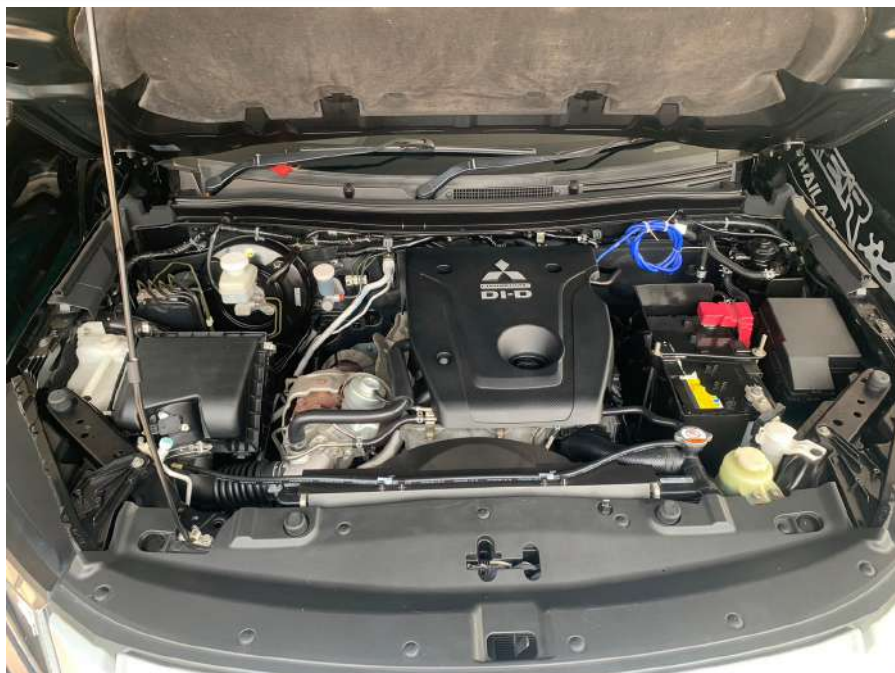
ภาพห้องเครื่อง

Voltage	12.3	V
Rating	680	CCA
Current	307	CCA
Internal resistance	9.1	mΩ
State of Charge	62	%
State of Health	20	%
Status	REPLACE

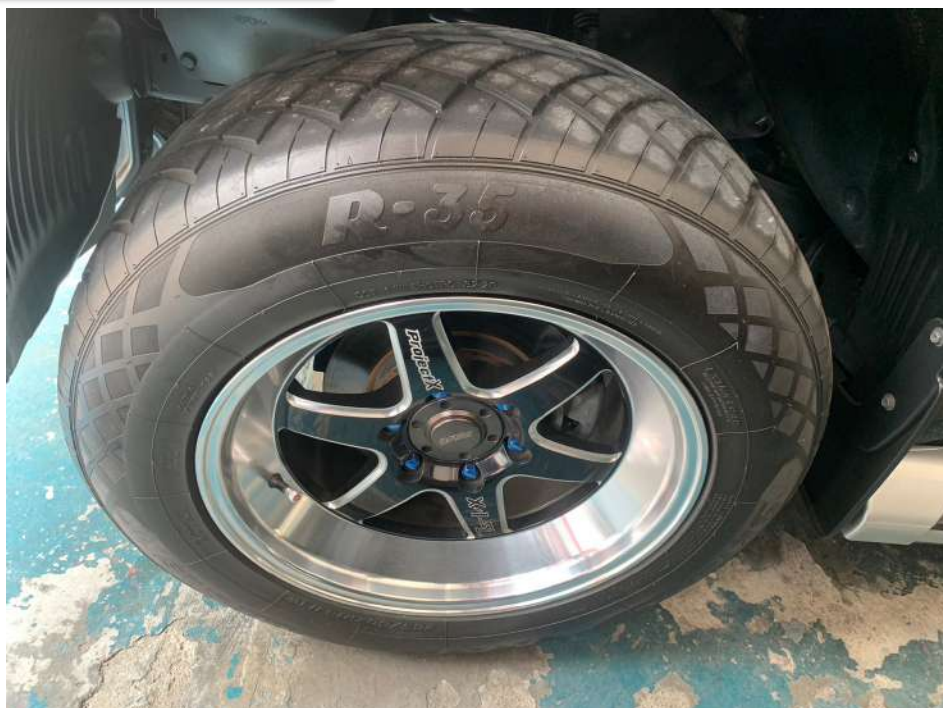
ขอบยาง ล้อ

32/20
