# Vehicle Inspection Report

## สรุปผลการตรวจสอบ (Inspection Summary)

| ยี่ห้อ/รุ่น (Make/Model): HONDA CITY | วันที่ตรวจสอบรถยนต์ (Date of Inspection): 27.6.60 |
| เลขตัวถัง (VIN): MRHGM6620EP104932 | เลขคำขอบริการ (Job No.): I017/026-007 |

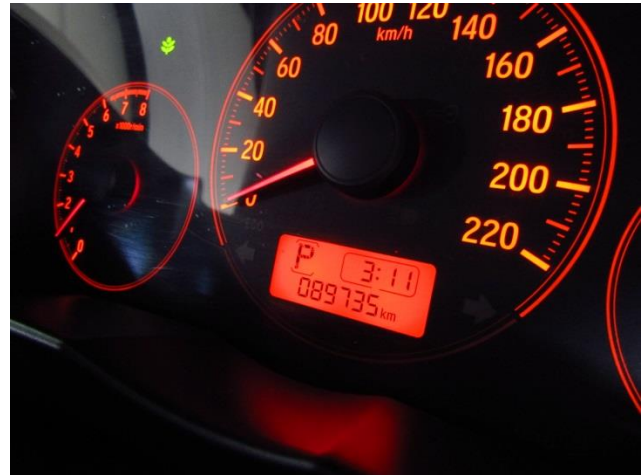
รูปเลขไมล์ (Mileage Picture):

| เลขไมล์ (Mileage): 89735 | |

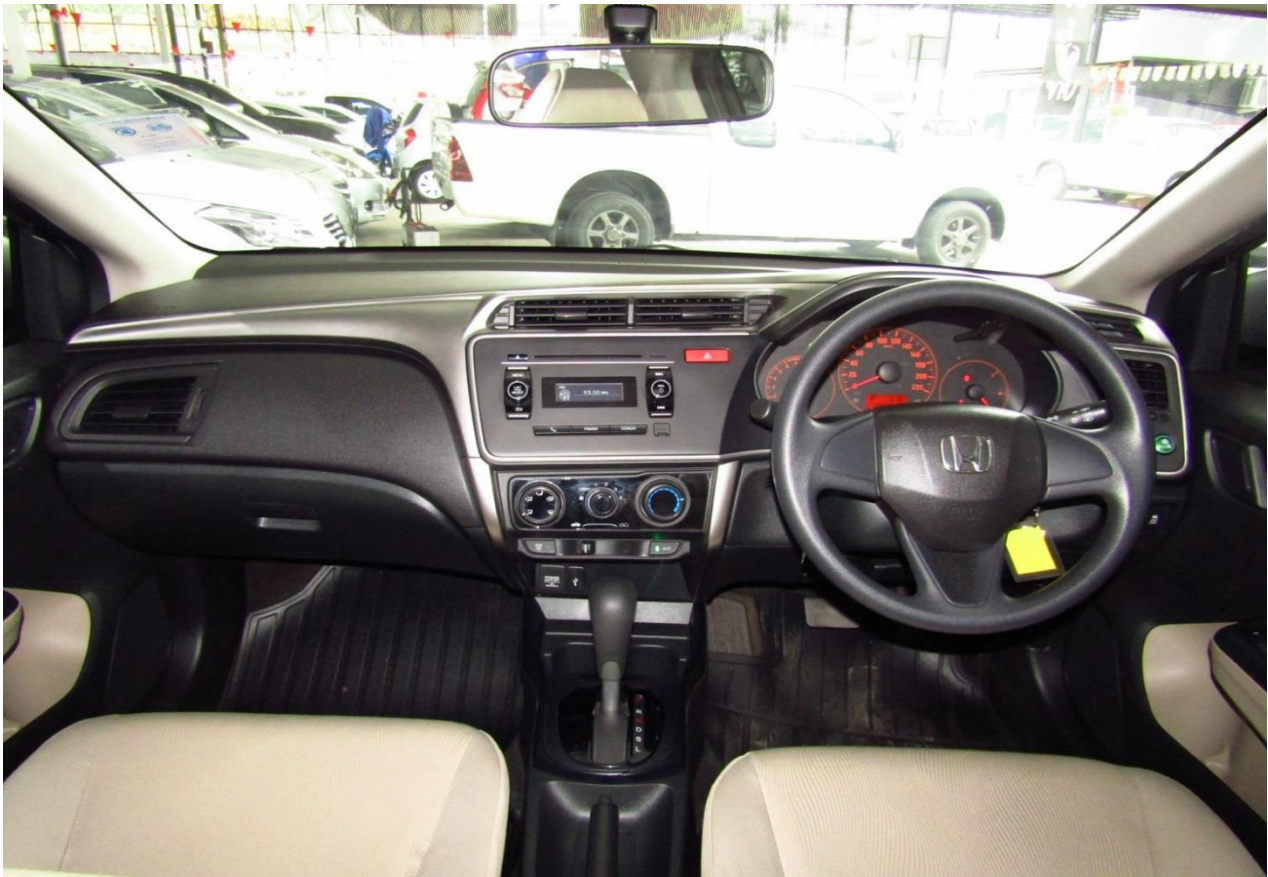
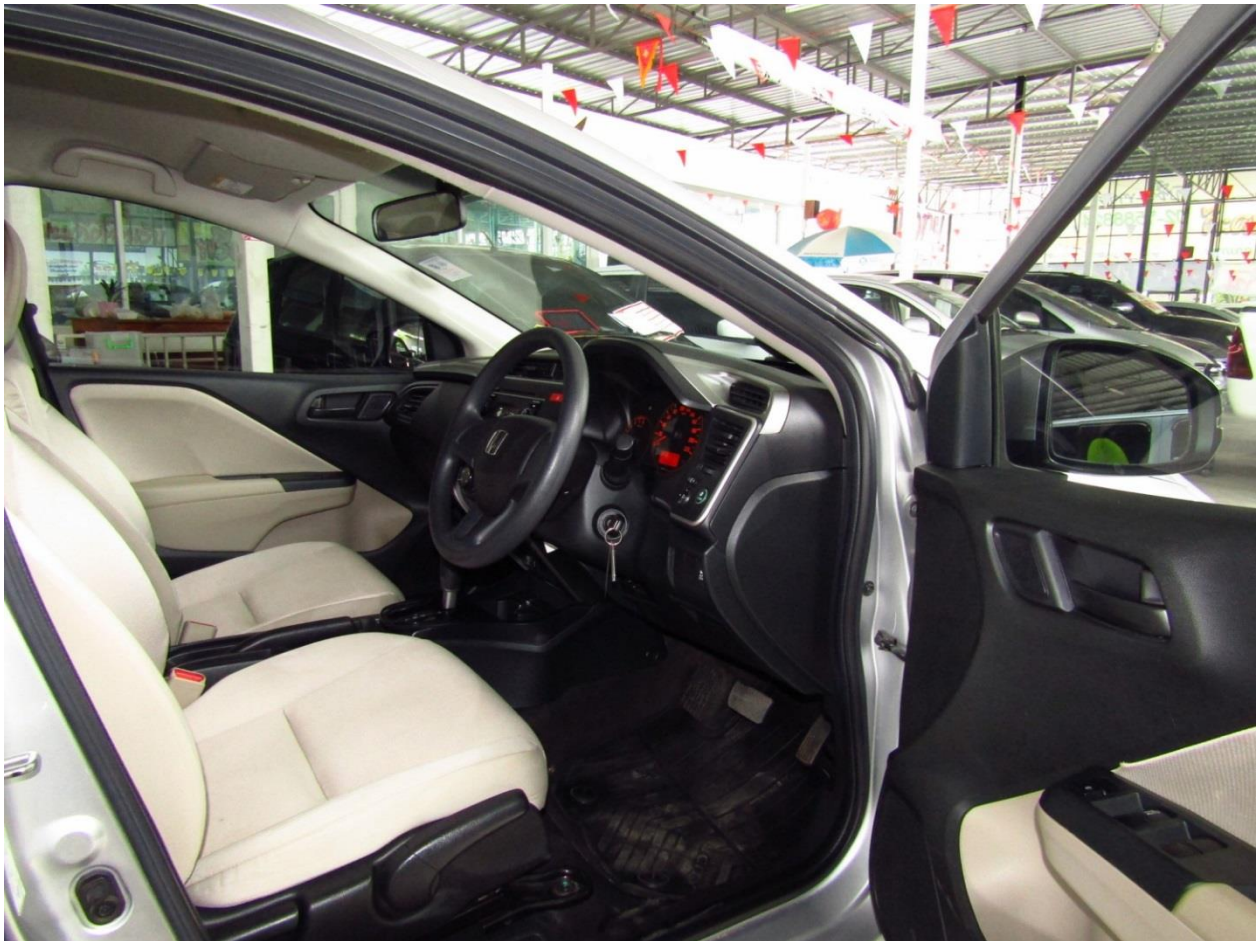
## ภาพภายในด้านหน้า หลัง และ จุดบกพร่อง - Interior Visual Details (Front, Rear and/or Defect):

| | การวินิจฉัยผ่านทาง OBD<br>On-Board Diagnostics (OBD) | ABS ( ANTI-LOCK BRAKING SYSTEM )<br>-C0077-78 and U3006-16 |

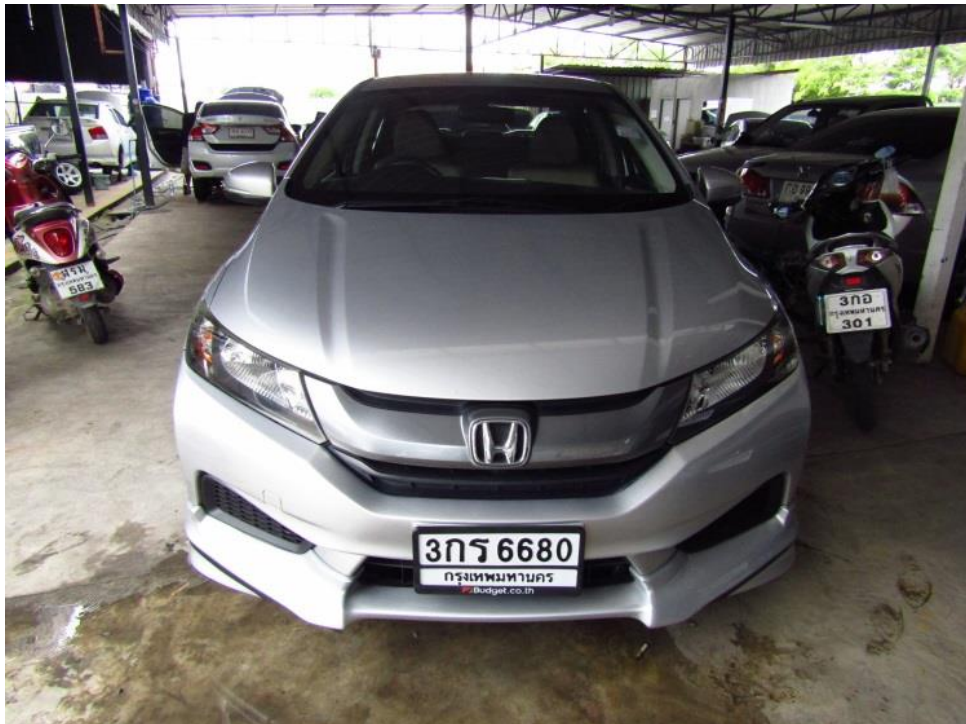
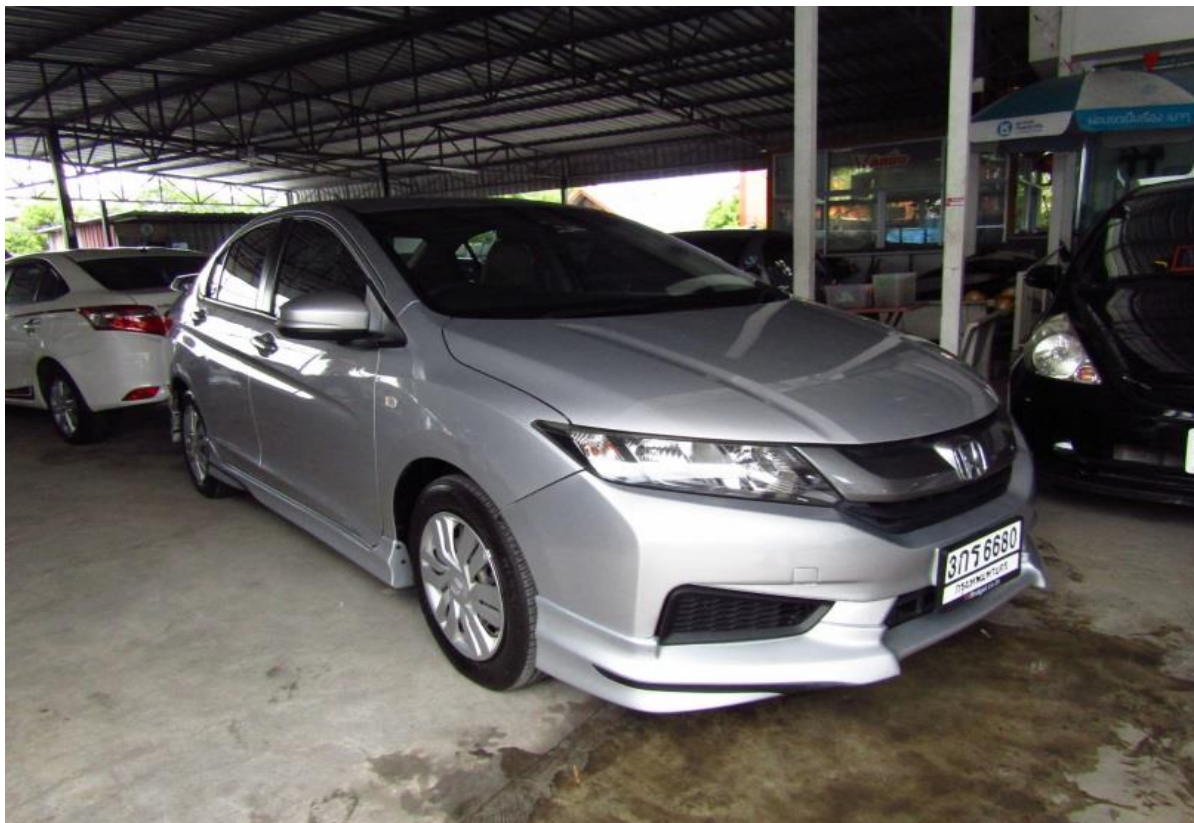
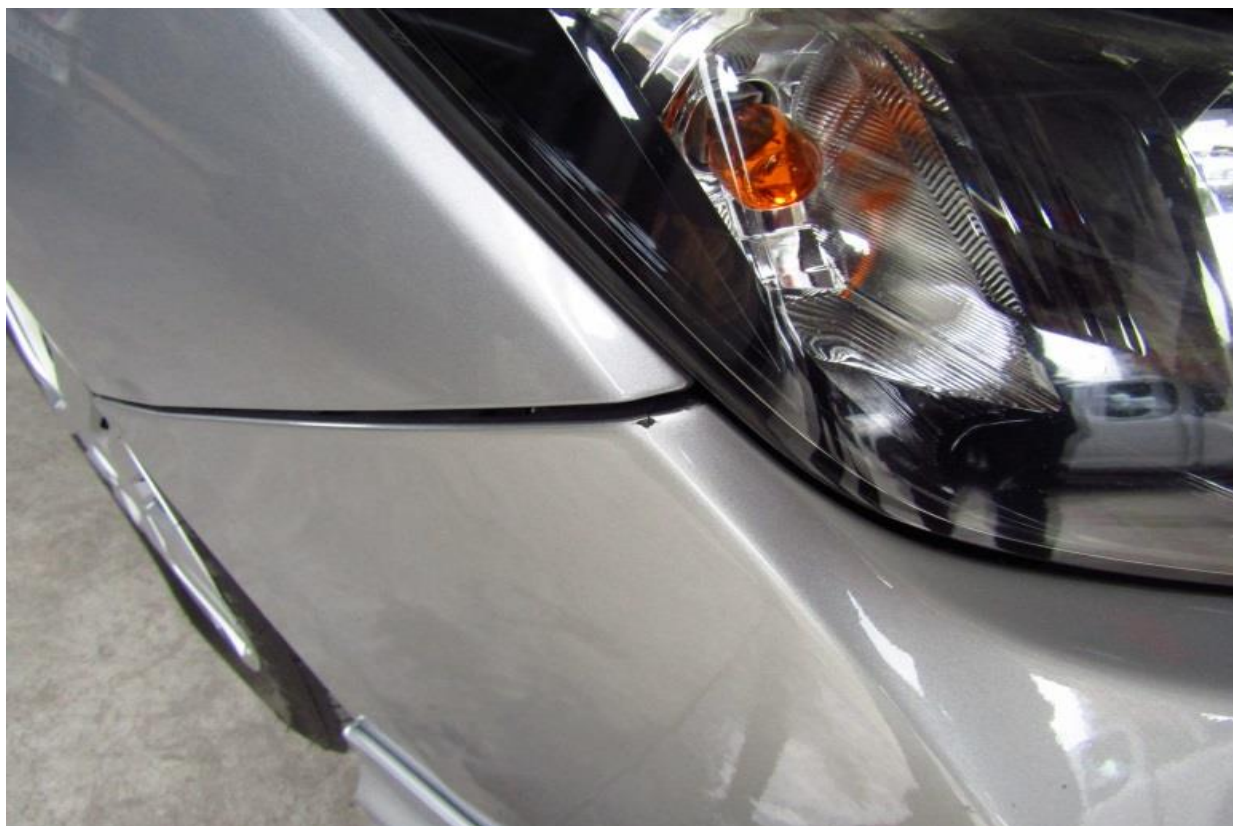
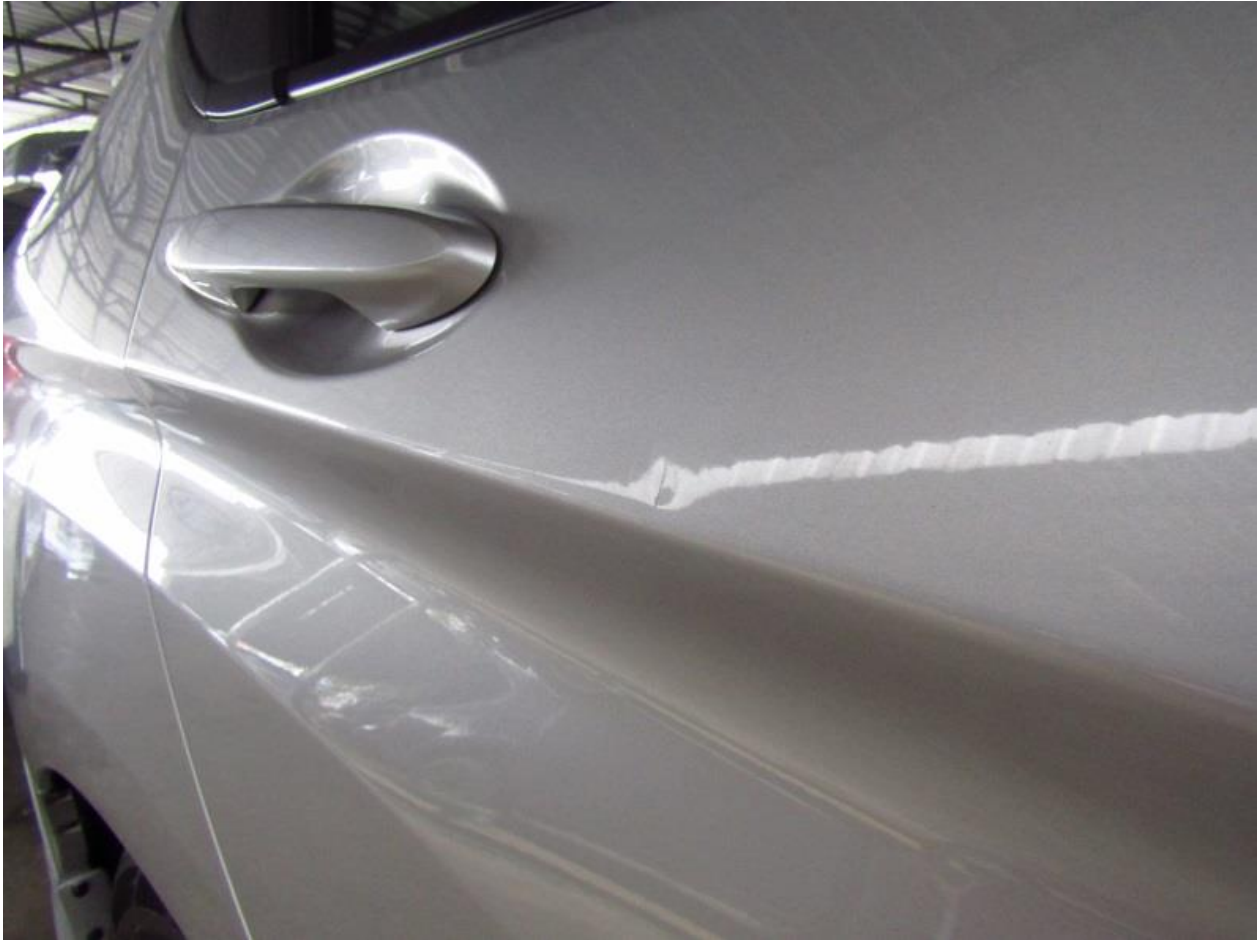
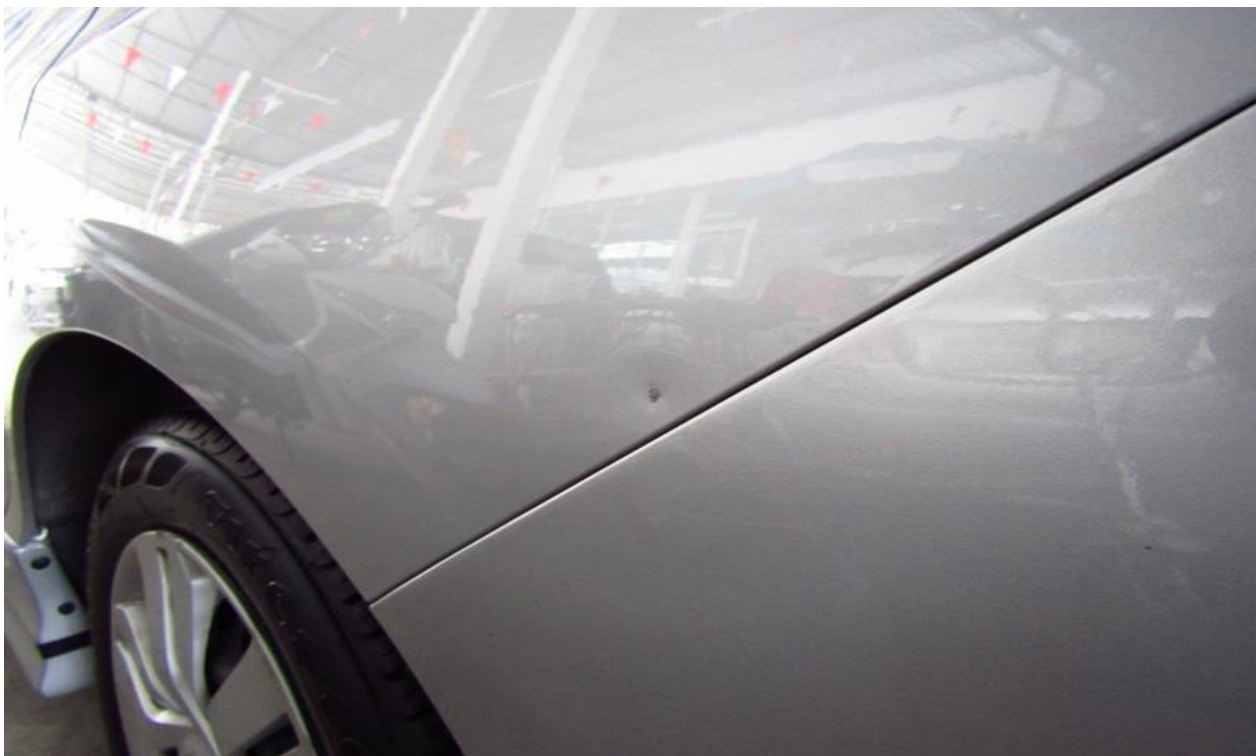
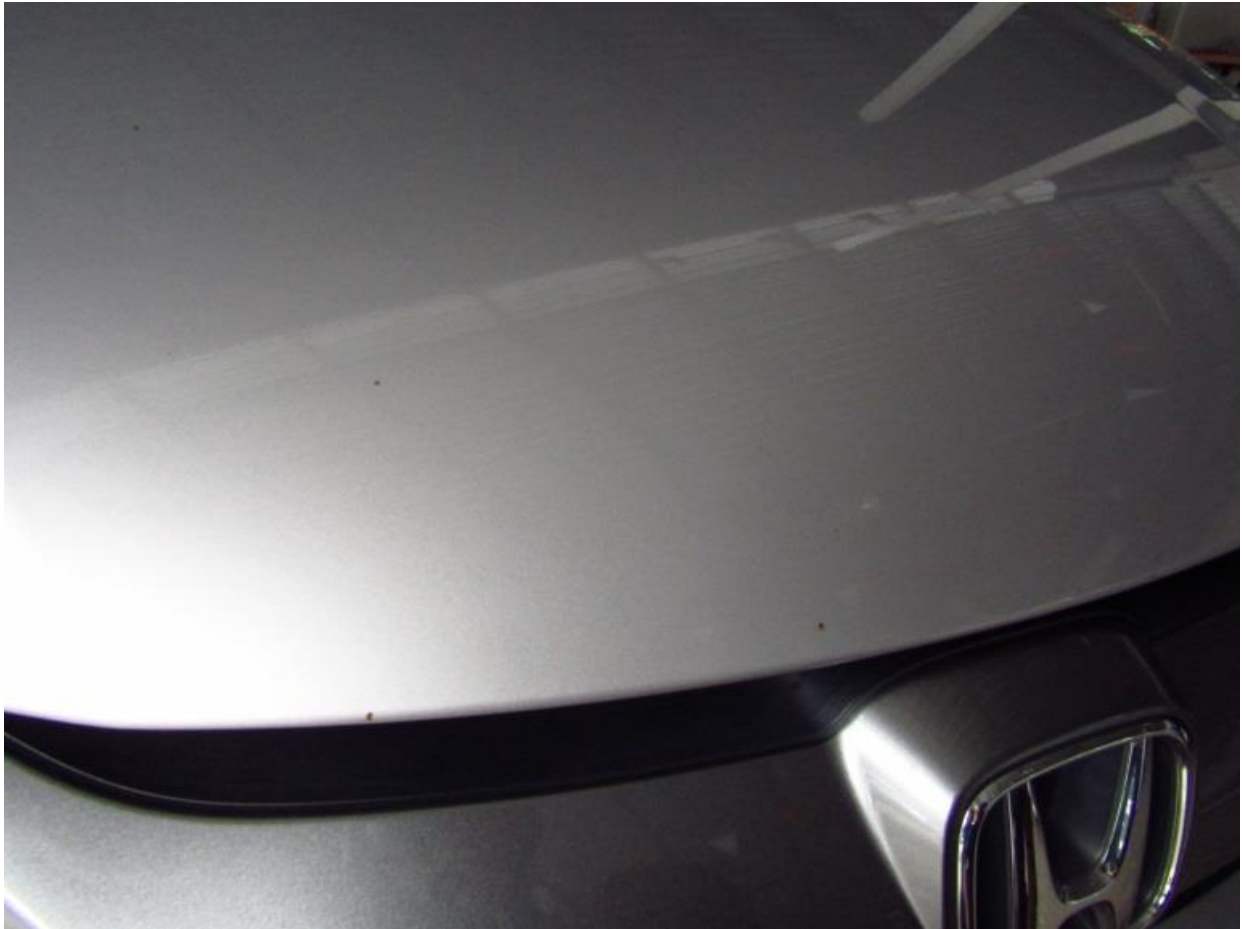
## ภาพภายนอก - Exterior Visual Details:

| | กันชนหน้า<br>Front Bumper | มีรอยร้าวของสี และ มุมกันชน |
| | ฝากระโปรงหน้ารถ<br>Bonnet | มีรอยสเก็ดหิน |
| | ประตูหลังขวา<br>Rear Right Door | มีรอยล็กยืม |

| | ประตูหน้าซ้าย<br>Front Left Door | มีรอยครูด |
| | ประตูหลังซ้าย<br>Rear Left Door | มีรอยครูด |
| | แก้มหลังซ้าย<br>Rear Left Wing | มีรอยล็กยืม 1 จุด |

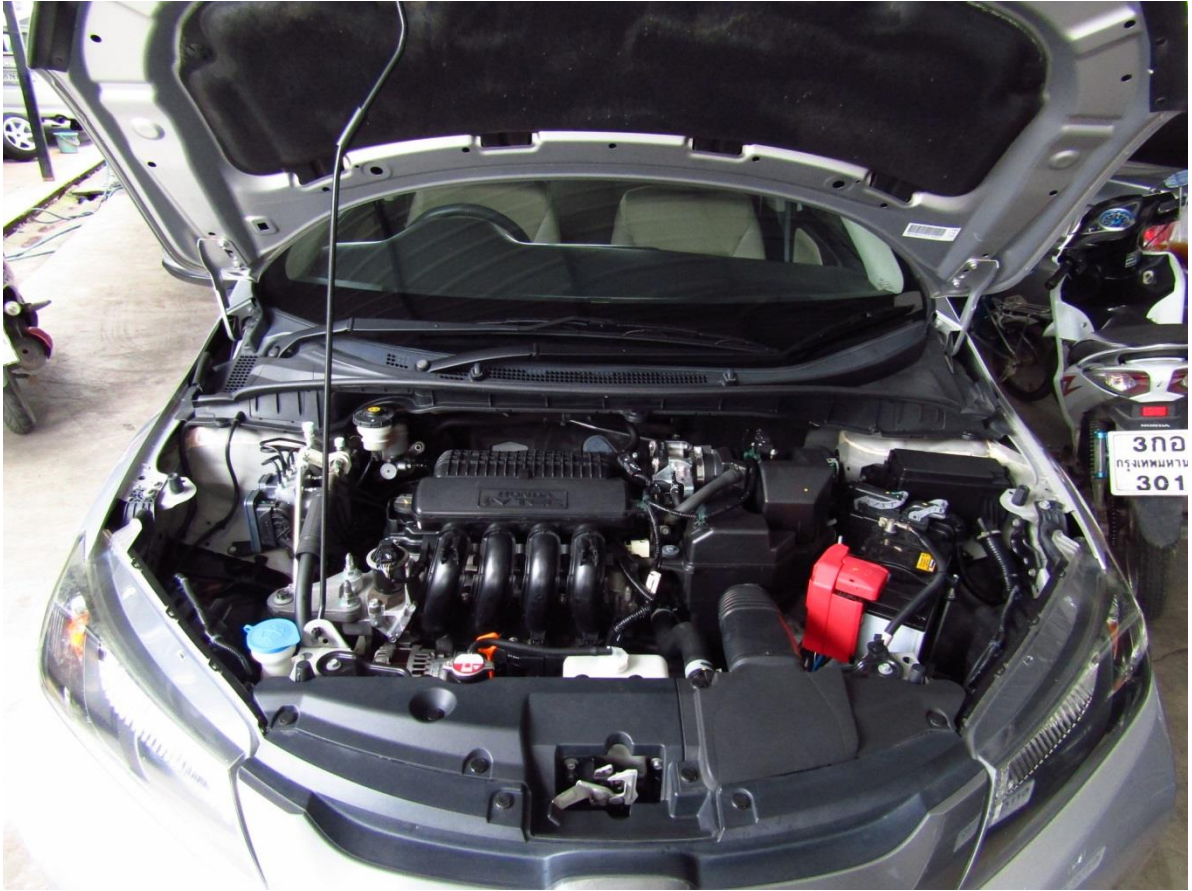
ภาพห้องเครื่อง - Engine Bay Visual Details:

| | | State of Health | 45 | % | Max. Load Test at 2000 rpm | | |
| | | Status | Replace | | Max. Load Voltage | 13.94 | V |

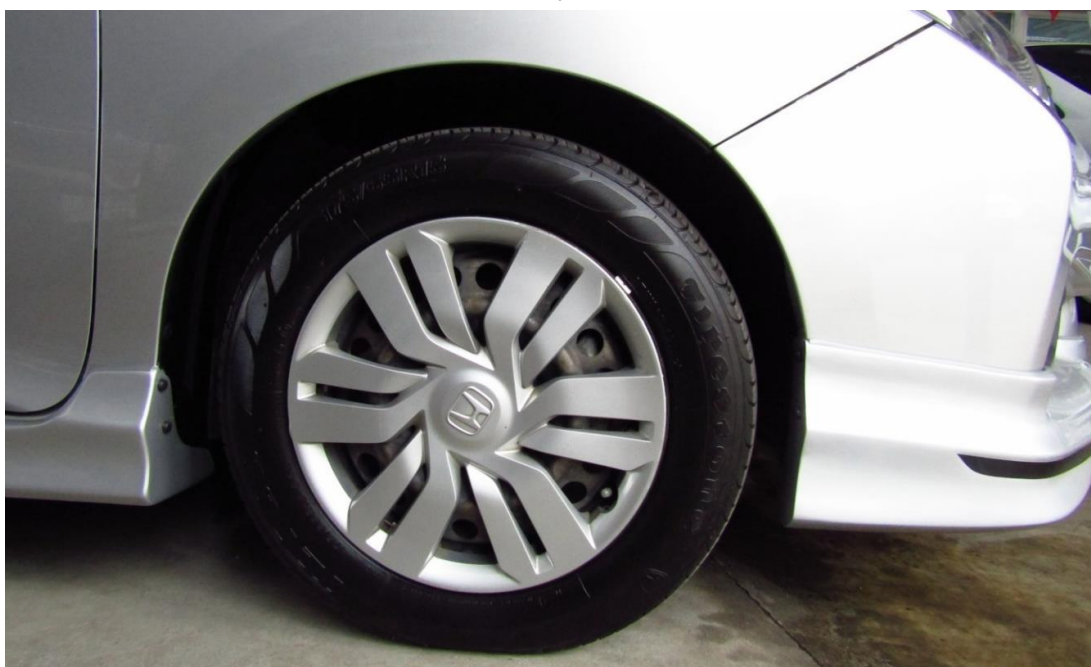
ภาพโดยรวมของยาง ล้อ และ เบรค - Tyres, Wheels & Brakes Visual Details:

| | สภาพยางรถยนต์, เดือน/ปี ผลิต<br>Tyres Appearance, Year | ปียางผลิต 2116 ยางสภาพดี |

| | จานเบรค<br>Brake Discs (Front/Rear) | ควรเจียจานเบรคครั้งต่อไปที่เปลี่ยนผ้าเบรค |
