# Vehicle Inspection Report

## สรุปผลการตรวจสอบ (Inspection Summary)

ยี่ห้อ/รุ่น (Brand/Model): TOYOTA HILUX REVO 2.4 E PRERUNNER CAB AT	วันที่ตรวจสอบรถยนต์ (Date of Inspection): 22-04-64
หมายเลขตัวถัง (VIN): MR0JB8DC702777976	เลขคำขอบริการ (Job No.): I021/0014-17
หมายเลขเครื่องยนต์ (Engine No.): 2GD4717988	Vehicle Picture:  
ปีที่ผลิต (Build Date): 2019	
สีรถ (Color): เทา	
ระยะการใช้งาน(Mileage): 15,542 กม.	
หมายเลขทะเบียน (No. Plate): 2ฒล 7902 กทม.	
วันครบกำหนดชำระภาษี (Registration Expiry): 04 ก.ย.64	
ชื่อลูกค้า (Customer Name): REGENT HOME CAR รีเจนท์ โฮม คาร์	
ที่อยู่(Address): ราชพฤกษ์	
โทรศัพท์ (Tel): 089-458-8661	
สถานที่ตรวจสอบรถ (Inspection Place): REGENT HOME CAR รีเจนท์ โฮม คาร์

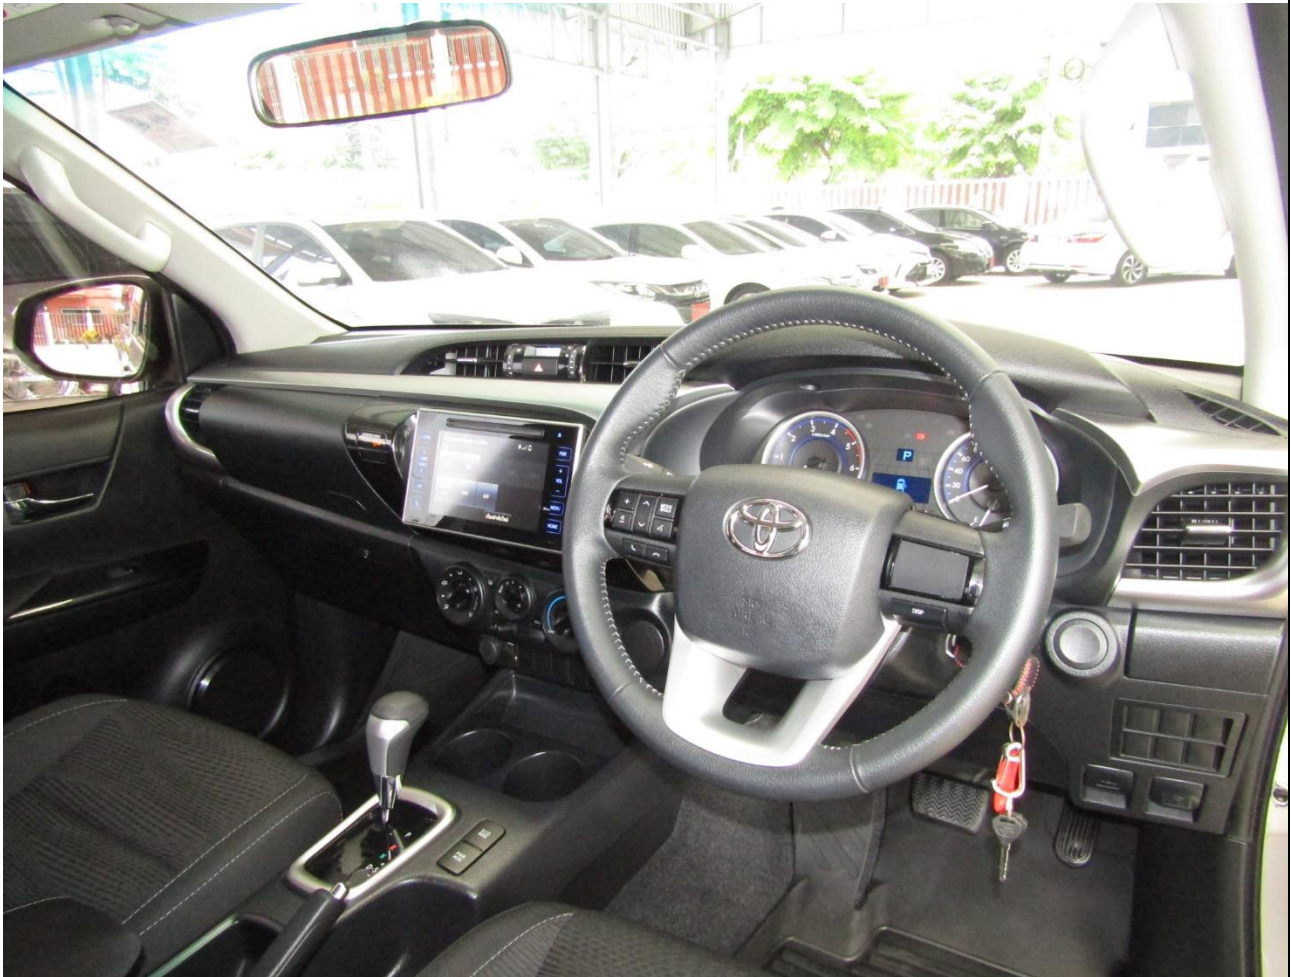
### ภาพภายในด้านหน้า หลัง และ จุดบกพร่อง - Interior Visual Details (Front, Rear and/or Defect):

ที่นั่ง สภาพ Seat Appearance	สภาพตามอายุการใช้งาน

การทำงาน การปรับ และการล็อก เบาะ Seat Adjust functional	ทำงานได้ดี

สภาพ รางใต้เบาะ Seat slide adjust rail	สภาพตามอายุการใช้งาน

เข็มขัดนิรภัย Seat Belts	สภาพตามอายุการใช้งาน

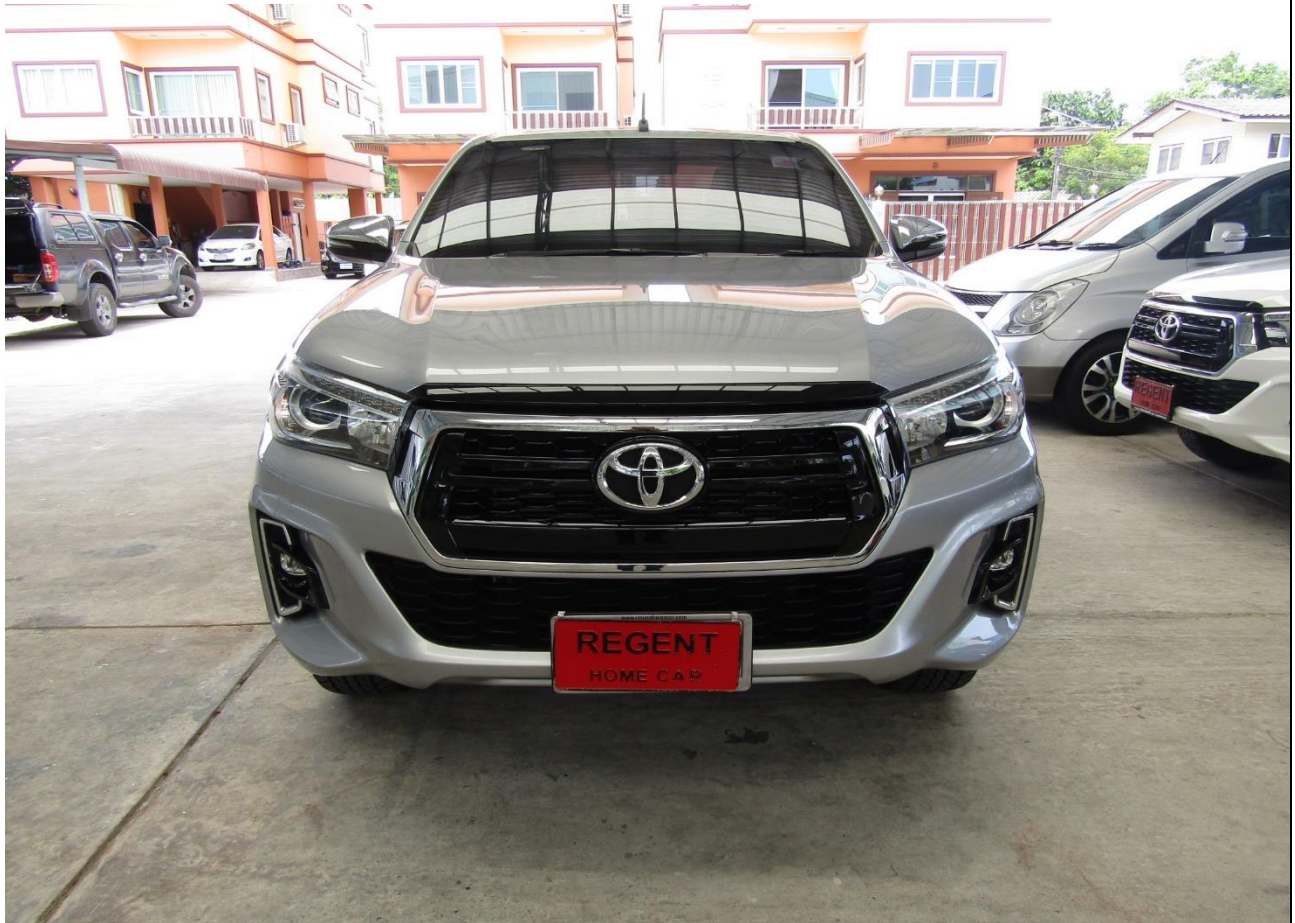
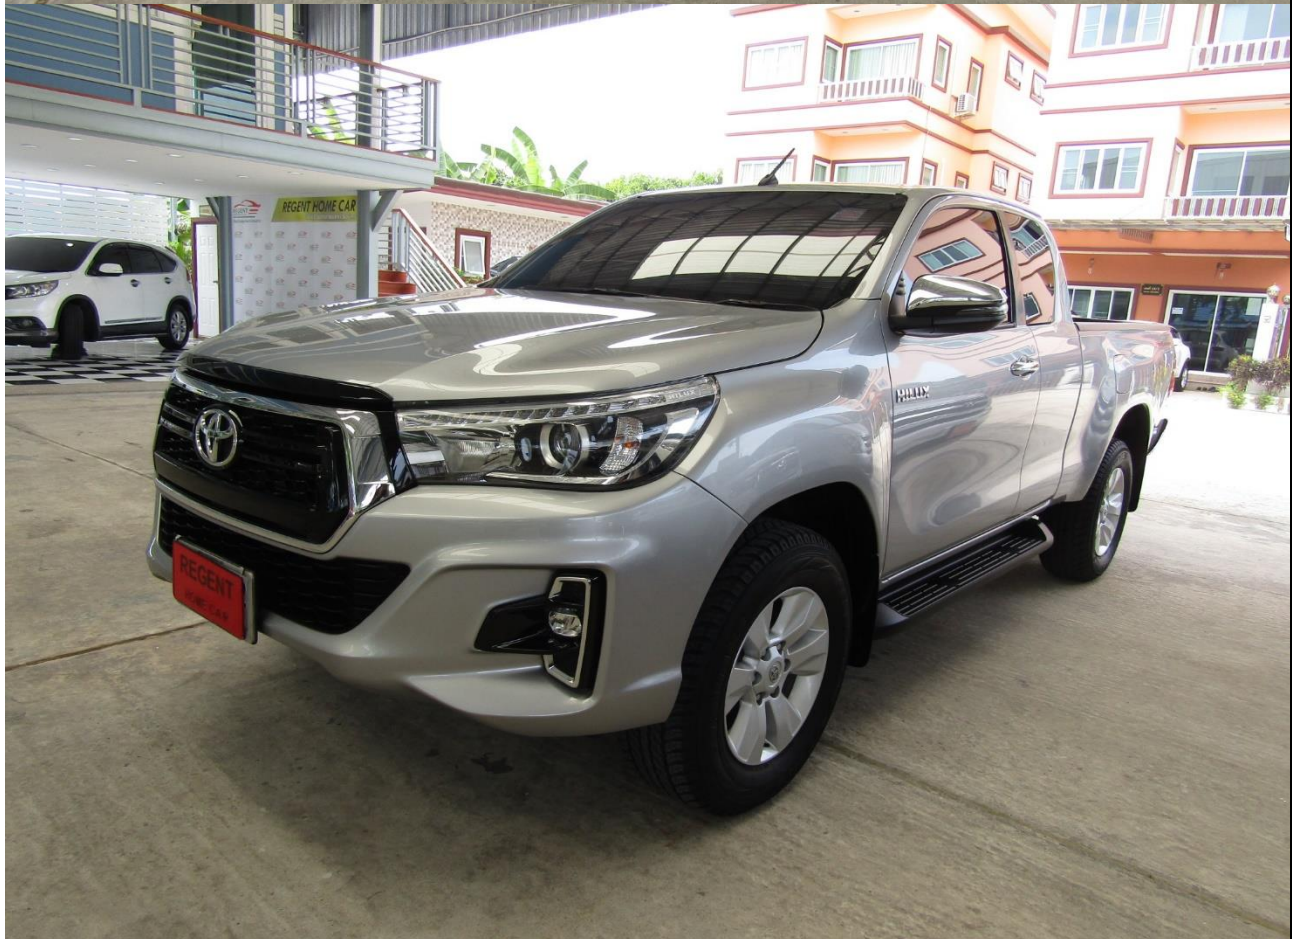
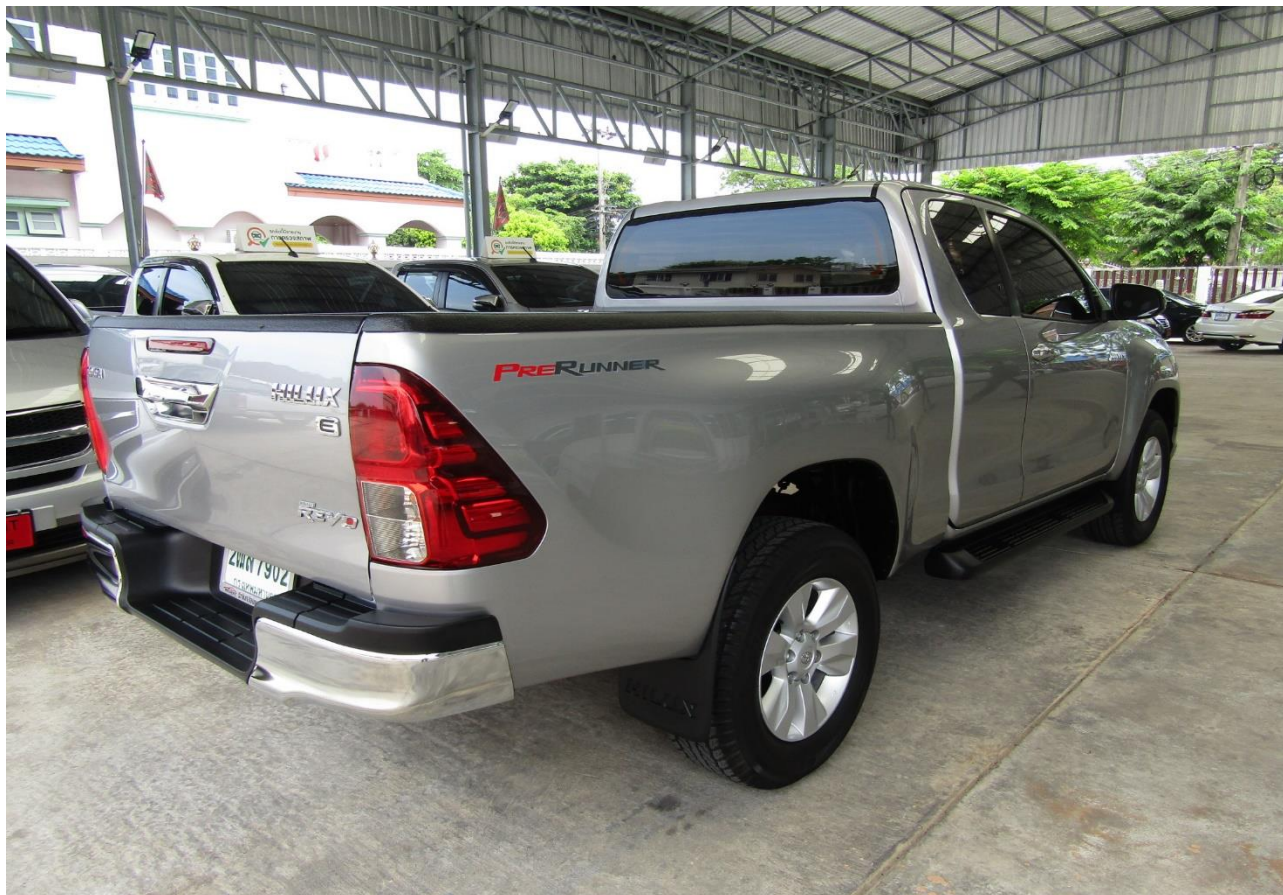
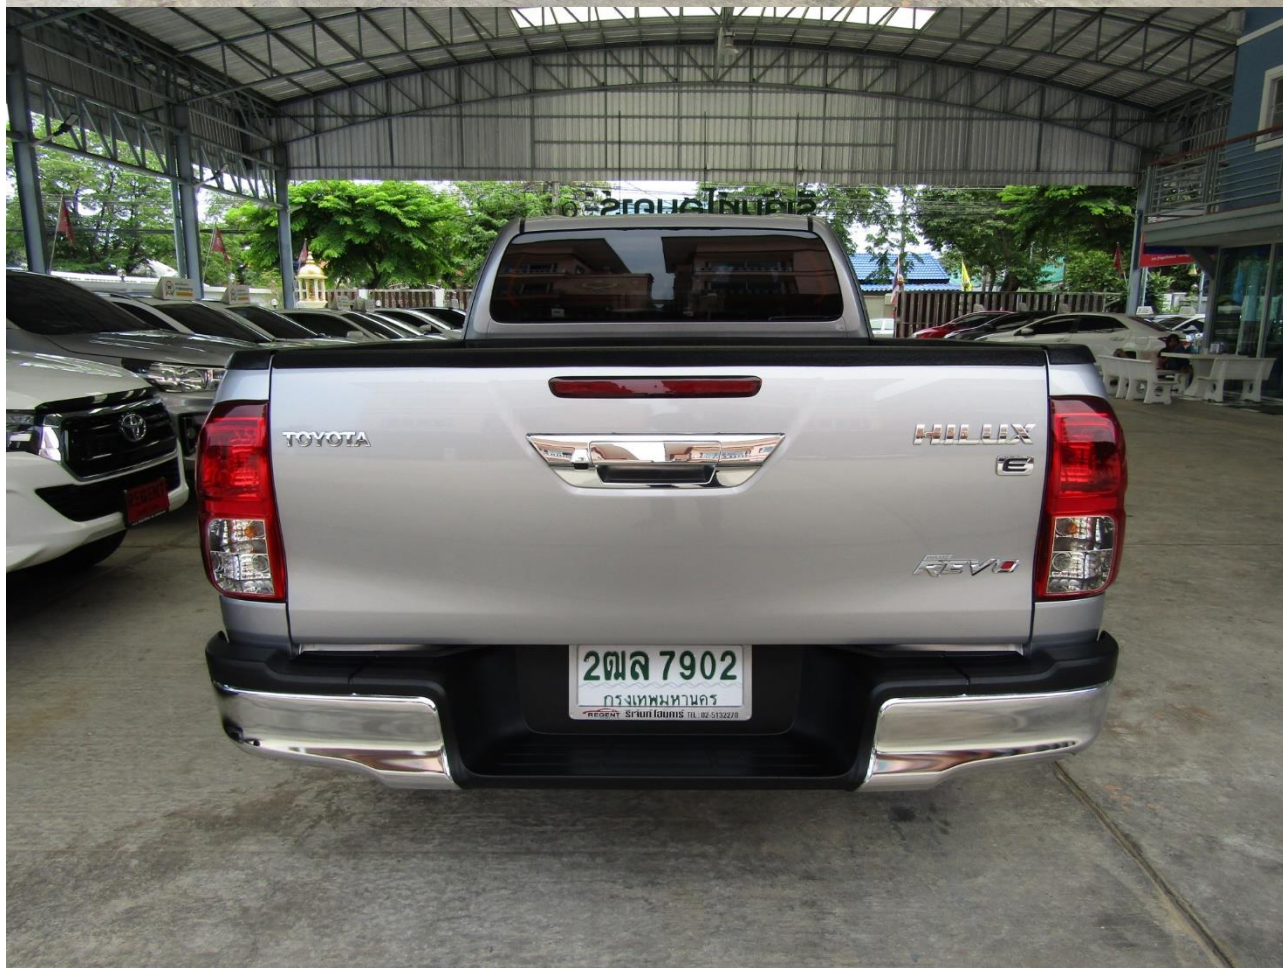
ภาพภายนอก - Exterior Visual Details:

กันชนหน้า Front Bumper	สภาพดี
 	คาน รับกันชนหน้า (ขวา) Front Side Member (Right) Appearance	สภาพดี
 	คาน รับกันชนหน้า (ซ้าย) Front Side Member (Left) Appearance	สภาพดี
 	ฝากระโปรงหน้ารถ Bonnet	สภาพดี
 	กระจกบังลมหน้า Windshield	สภาพดี
 	หลังคา Roof	สภาพดี
 	สภาพ และการทำงาน หลังคาชั้นรูป หลังคาเปิดประทุน Sunroof/Convertible functional and appearance	N/A
 	แก้มบังโคลนหน้าขวา Front Right Wing	สภาพดี
 	ประตูหน้าขวา Front Right Door	สภาพดี
 	ประตูหลังขวา Rear Right Door	สภาพดี
 	ประตูเลื่อนด้านขวา Sliding Right Door	N/A
 	แก้มบังโคลนหลังขวา Rear Right Wing	สภาพดี
 	บันไดขายน้าด้านขวา Right Rocker Panel	สภาพดี
 	แก้มบังโคลนหน้าซ้าย Front Right Wing	สภาพดี

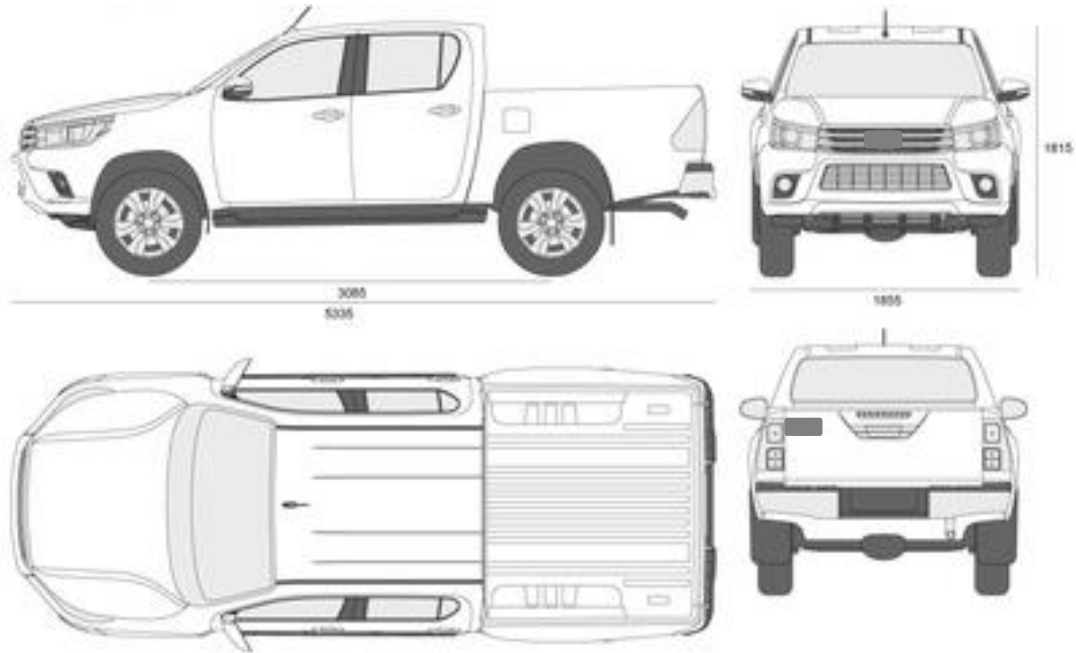
ความหนาสีรอบรถกระบะ (ตอนเดียว, แค็บ และ 4 ประตู) - Paint Thickness on Pickup (Single Cab, Extend Cab and Double Cab):

ชิ้นส่วนยานยนต์ (Car Part)	ความหนาสี Paint Thickness (µm)			
	P1	P2	P3	Average
Front Wing (RH)	81	82	97	87
Front Wing (LH)	82	91	97	90
Front Door (RH)	85	98	89	91
Front Door (LH)	89	91	87	89
Rear Door (RH)				
Rear Door (LH)				
Extra Cab (RH)	97	89	98	95
Extra Cab (LH)	84	87	89	87

ชิ้นส่วนยานยนต์ (Car Part)	ความหนาสี Paint Thickness (µm)			
	P1	P2	P3	Average
Bonnet	129	121	127	126
Roof	84	98	89	90
Boot/Tail Gate	78	94	85	86
Tray (RH)	84	88	91	88
Tray (LH)	86	97	79	87
Front Bumper				
Rear Bumper
