I023/0143-1

Mitsubishi Pajero Sport 2.4 GT Premium 4WD

9 พ.ค. 2023

# Vehicle Inspection Report สรุปผลการตรวจสภาพรถ (Inspection Summary)

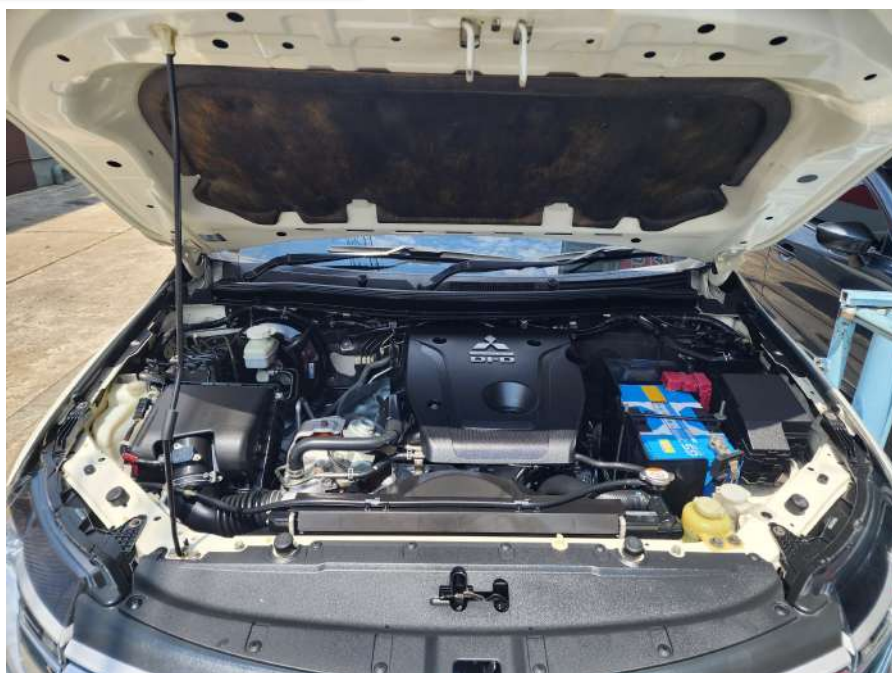
### ภาพห้องเครื่อง

Voltage	12.48	V
Rating	600	CCA
Current	627	CCA
Internal resistance	4.46	mΩ
State of Charge	85	%
State of Health	100	%
Status	GREAT

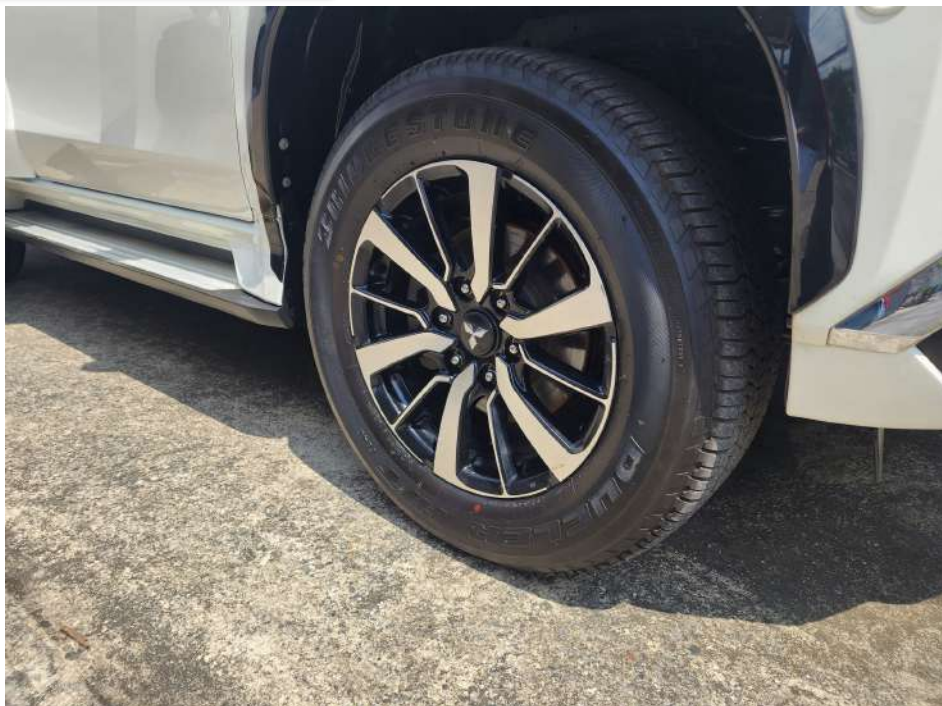
#### ขอบยาง ล้อ

20/22
