1023/0087-35

HONDA Civic 1.8 FC EL i-VTEC

16 มี.ค. 2023

## Vehicle Inspection Report สรุปผลการตรวจสอบสภาพรถ (Inspection Summary)

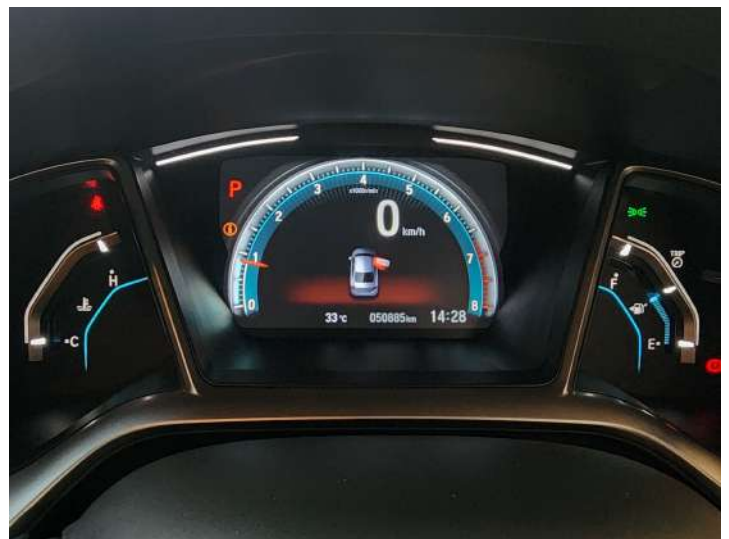
### รูปเลขไมล์ (Mileage Picture): ▾

50885

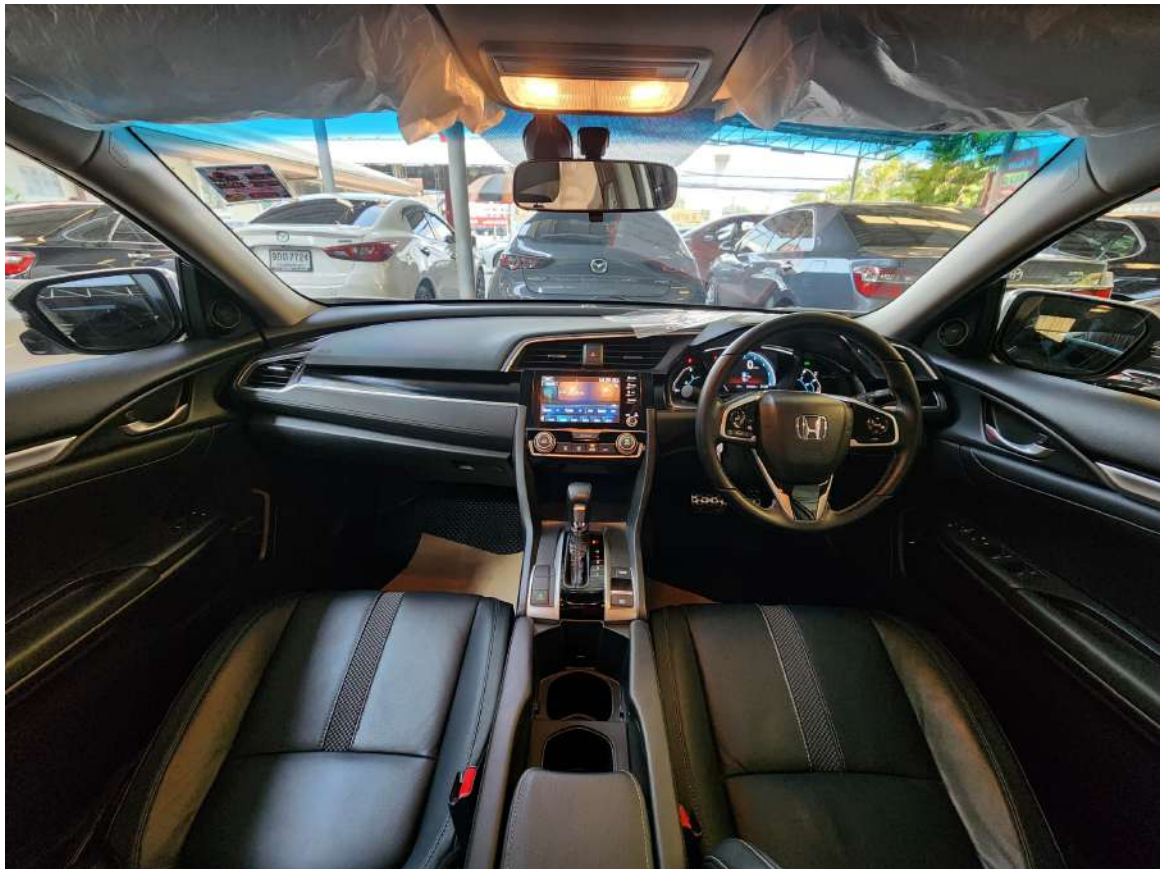
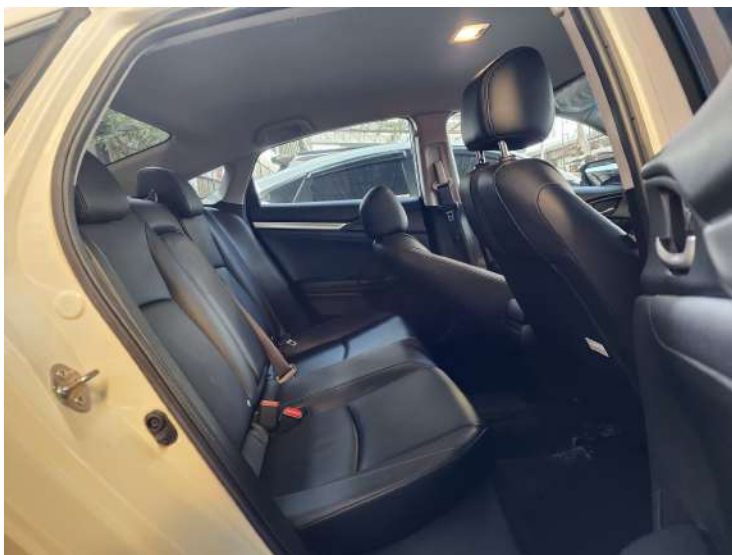
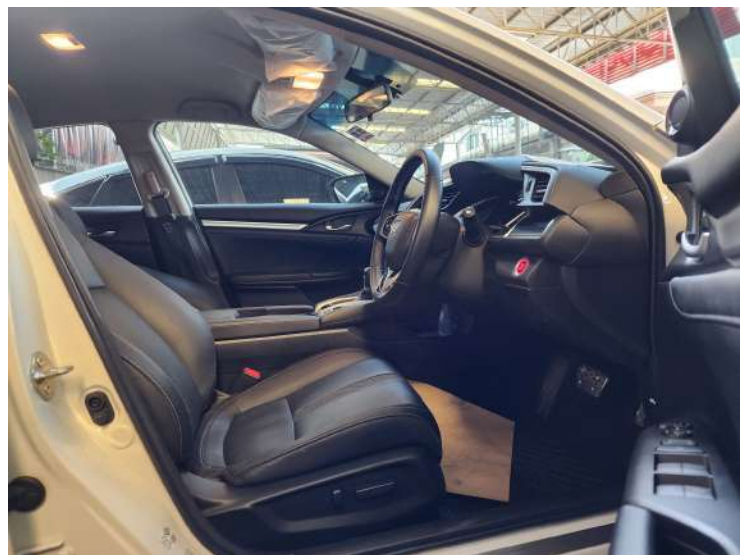
### ภาพภายใน

ประเมินสภาพรวม: ผ่าน  
 อุปกรณ์หลัก/อุปกรณ์เสริมขณะขับที่:

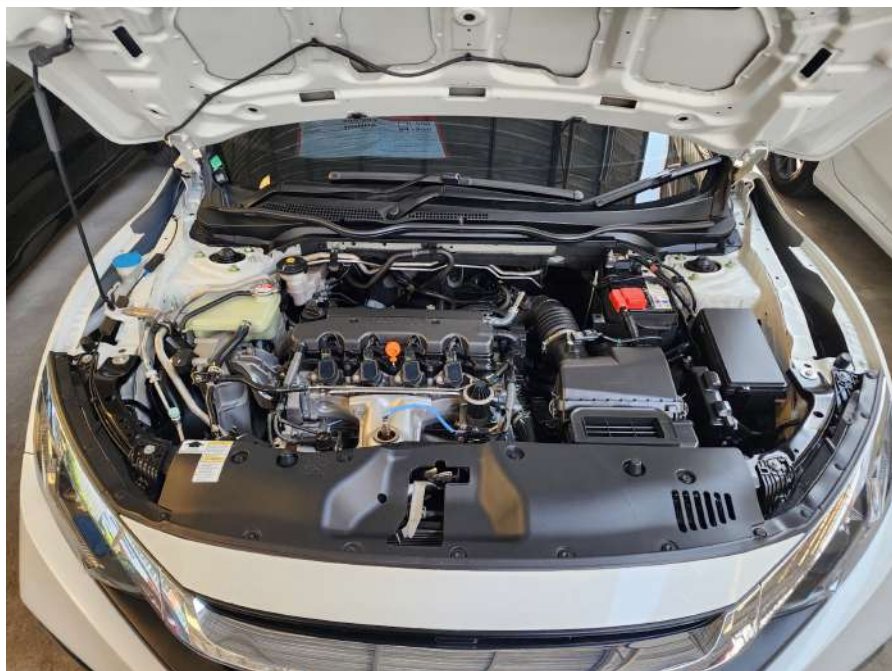
### ภาพห้องเครื่อง

4.1 เครื่องยนต์ไม่พบการรั่วซึม No any leak on engine

ไม่มี (No)

4.10 การรั่วไหลของน้ำมัน Fluid Leaks

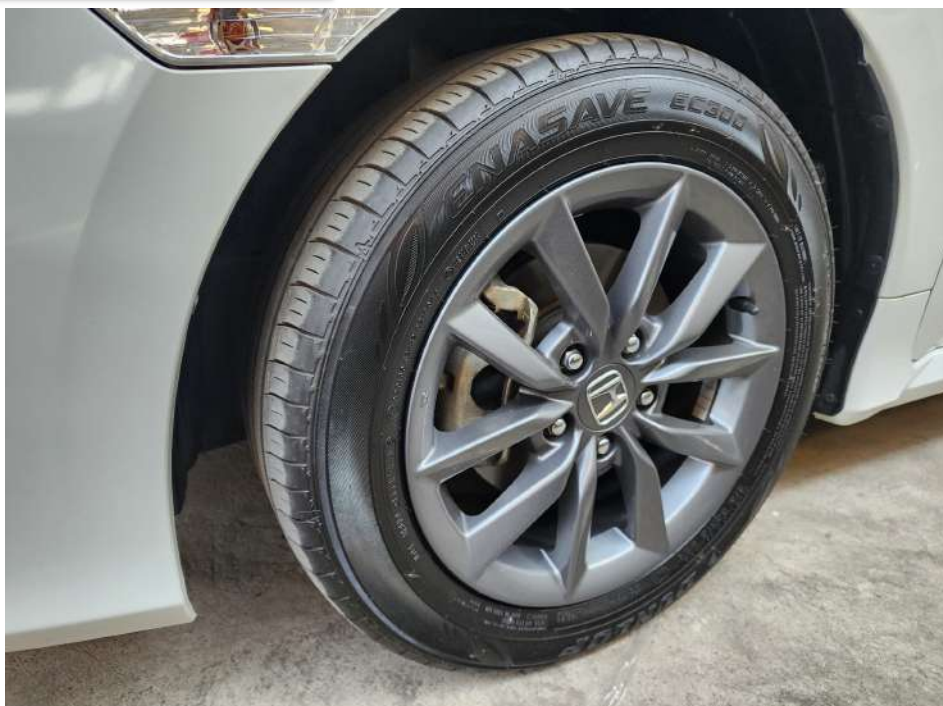
#### ขอบยาง ล้อ

5.1 สภาพยางรถยนต์, สัปดาห์/ปี ผลิต Tires Appearance, Year

ดี (Good)

31/20

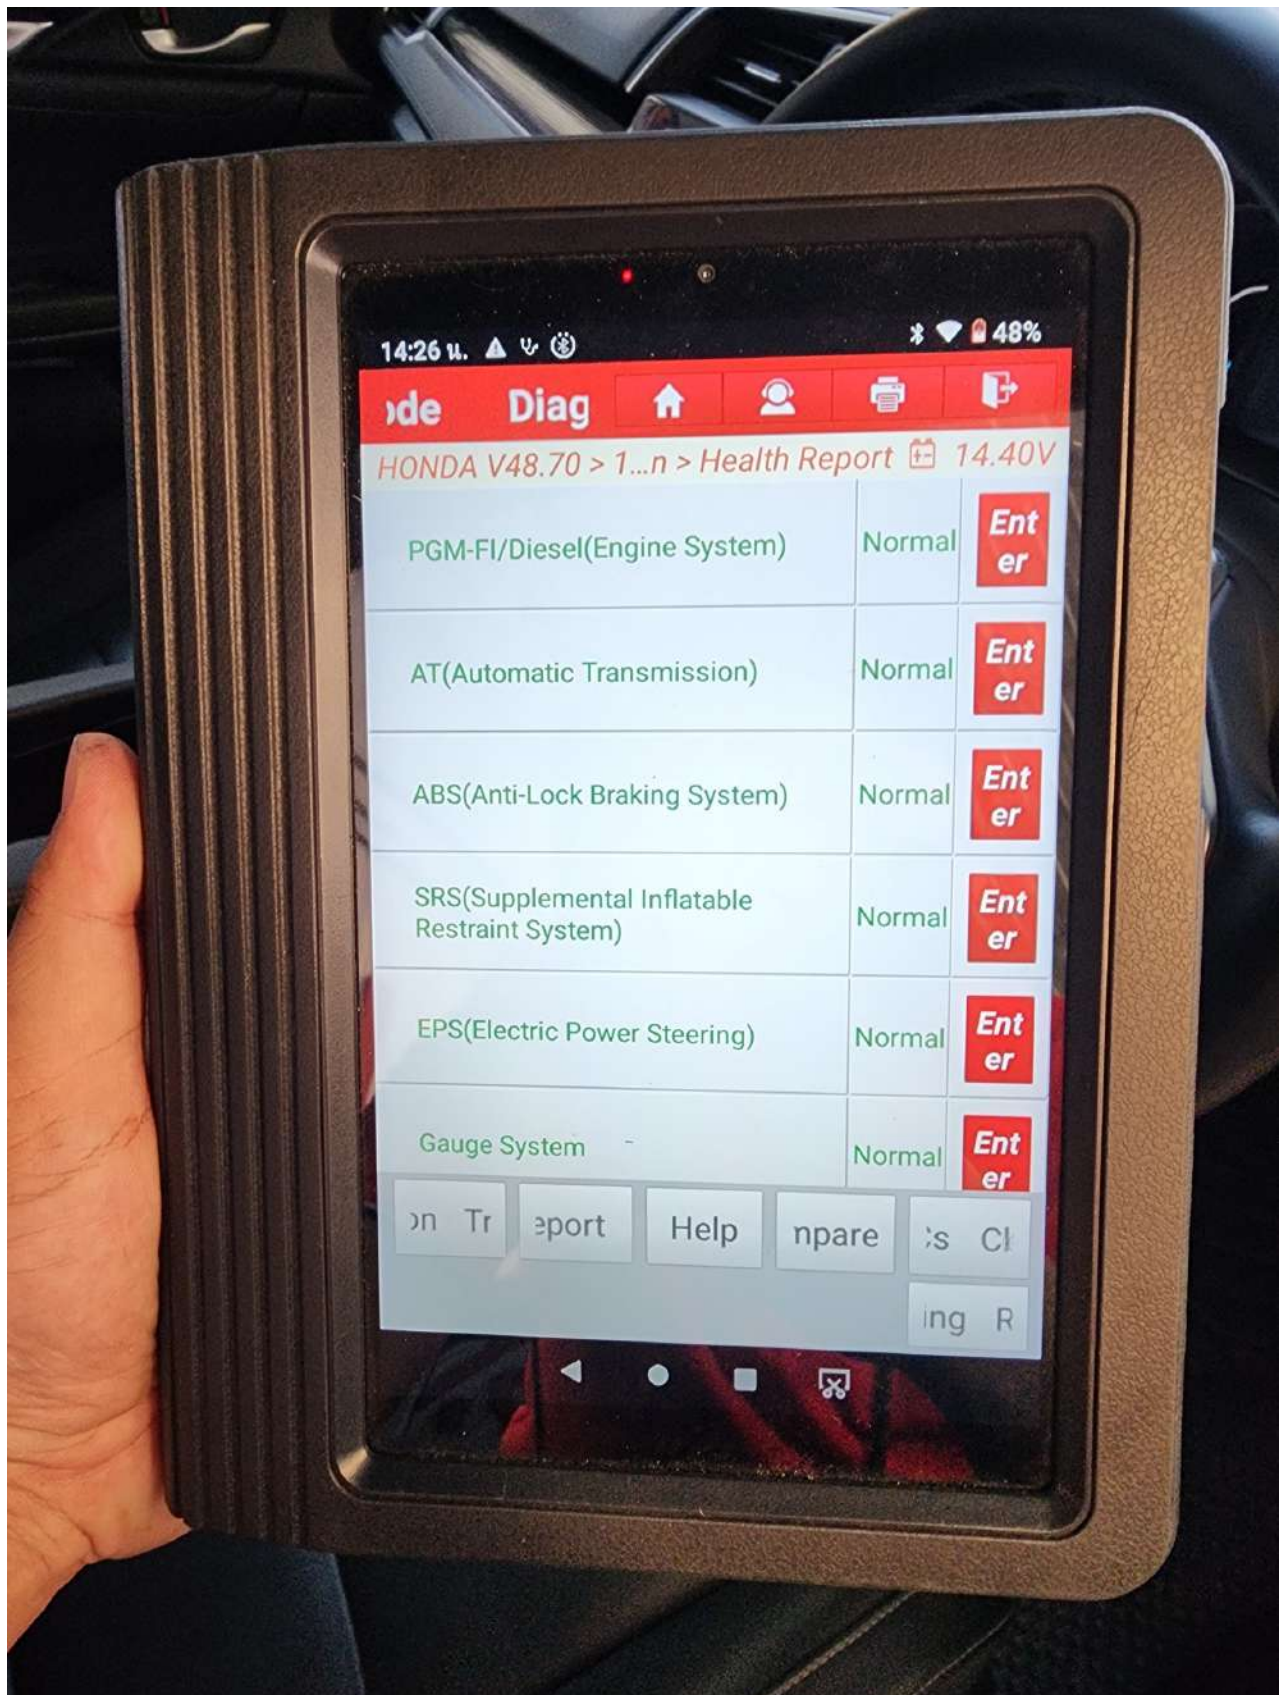
ภาพ OBD

1.5 การวินิจฉัยผ่านทาง OBD On-Board Diagnostics (OBD)

ดี (Good)
