Vehicle Inspection Report

สรุปผลการตรวจสอบ (Inspection Summary)

ยี่ห้อ/รุ่น (Brand/Model): TOYOTA REVO 4 DR 2.4 M/T PRERUNNER	วันที่ตรวจสอบรถยนต์ (Date of Inspection): 11-07-62
หมายเลขตัวถัง (VIN): MR0CB8DDX00451327	เลขคำขอบริการ (Job No.): I019/232-046
หมายเลขเครื่องยนต์ (Engine No.): 2GD0020975	Vehicle Picture:  
ปีที่ผลิต (Build Date): 2015	
สีรถ (Color): ดำ	
ระยะการใช้งาน(Mileage): 29,833 ก.ม	
หมายเลขทะเบียน (No. Plate): 4กต 3549	
วันครบกำหนดชำระภาษี (Registration Expiry): 25พ.ย.62	
ชื่อลูกค้า (Customer Name): บริษัท 54 นิวัฒน์ ออโต้คาร์ จำกัด	
ที่อยู่(Address): ถ.ราชพฤกษ์	
โทรศัพท์ (Tel):	
สถานที่ตรวจสอบรถ (Inspection Place): บริษัท 54 นิวัฒน์ ออโต้คาร์ จำกัด

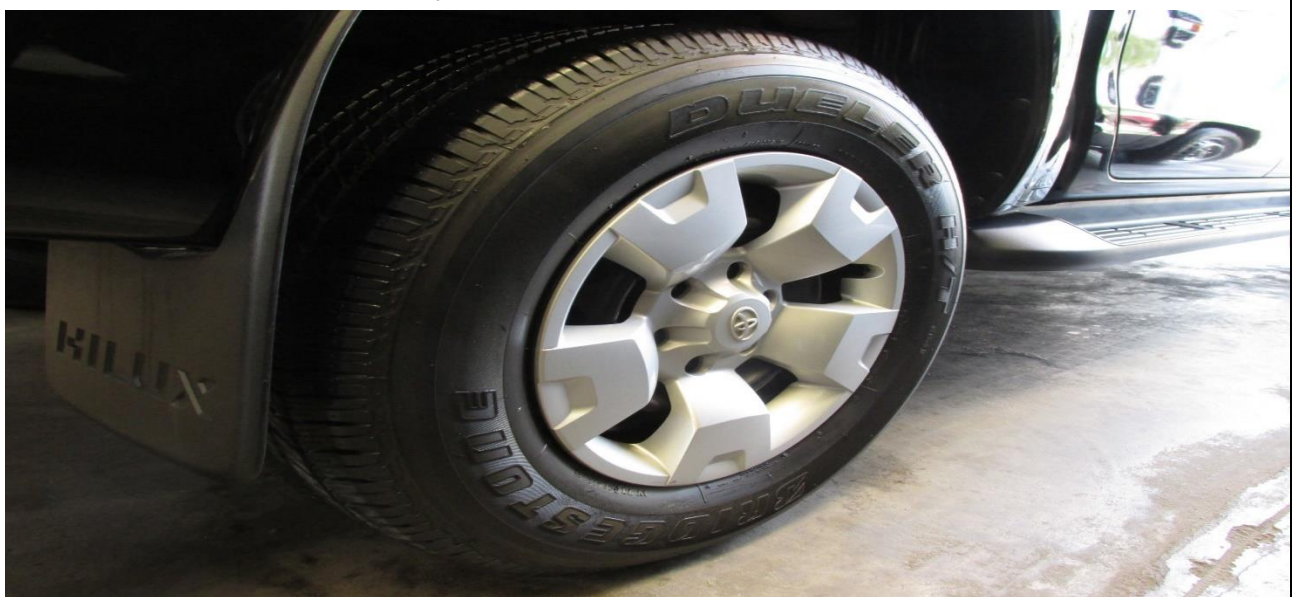
ภาพโดยรวมของยาง ล้อ และ เบรค - Tyres, Wheels & Brakes Visual Details:

สภาพยางรถยนต์, สัปดาห์/ปี ผลิต Tyres Appearance, Year	1717 ยางเริ่มเสื่อมสภาพ
 	สภาพล้อ,ฝาครอบล้อ Wheel Rims Appearance	สภาพดีตามอายุการใช้งาน
 	ล้อ และยางอะไหล่ Spare Tyre & Rim	N/A
 	คาลิปเปอร์เบรค และท่อน้ำมัน Brake Hose Callipers & Pipes	สภาพปกติไม่พบการรั่วซึม
 	ผ้าดิสเบรค (หน้า/หลัง) Brake Pads (Front/Rear)	สภาพดีตามอายุการใช้งาน
 	จานดิสเบรค(หน้า/หลัง) Brake Discs (Front/Rear)	ควรเจียจานเบรคครั้งต่อไปที่เปลี่ยนผ้าเบรค
 	ดรัมเบรคล้อหลัง Brakes and Drums any No Leakage	สภาพดีตามอายุการใช้งาน
 	การทำงานของเบรคมือ Park Brake function	ระยะการทำงานปกติ
 	คำแนะนำอื่นๆ Other	N/A

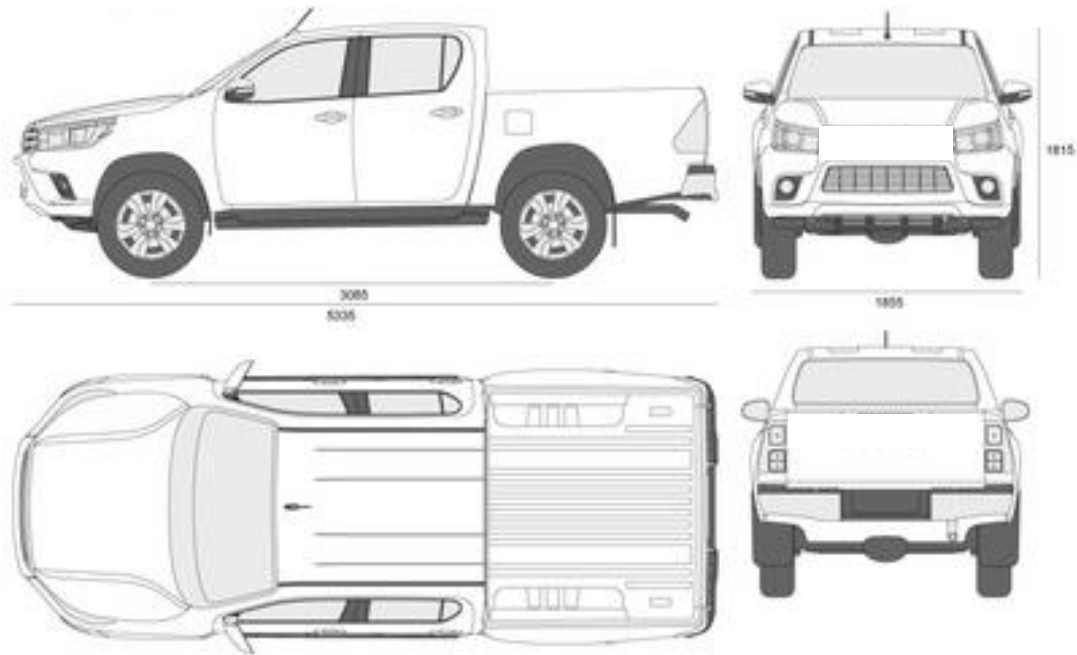
ความหนาสีรอบรถกระบะ (ตอนเดียว, แค็บ และ 4 ประตู) - Paint Thickness on Pickup (Single Cab, Extend Cab and Double Cab):

ชิ้นส่วนยานยนต์ (Car Part)	ความหนาสี Paint Thickness (µm)			
	P1	P2	P3	Average
Front Wing (RH)	255	262	284	267
Front Wing (LH)	227	186	199	204
Front Door (RH)	258	316	370	315
Front Door (LH)	273	202	258	244
Rear Door (RH)	171	224	230	208
Rear Door (LH)	200	195	174	190
Extra Cab (RH)				
Extra Cab (LH)

ชิ้นส่วนยานยนต์ (Car Part)	ความหนาสี Paint Thickness (µm)			
	P1	P2	P3	Average
Bonnet	251	241	286	259
Roof	201	345	262	269
Boot/Tail Gate				
Tray (RH)				
Tray (LH)	239	243	251	244
Front Bumper	150	165	140	152
Rear Bumper	236	237	248	240
