เลขคำขอบริการ (Job No.) :: I022/0044-10

May 11, 2022

HONDA Civic FK 1.5 Turbo

Vehicle Inspection Report

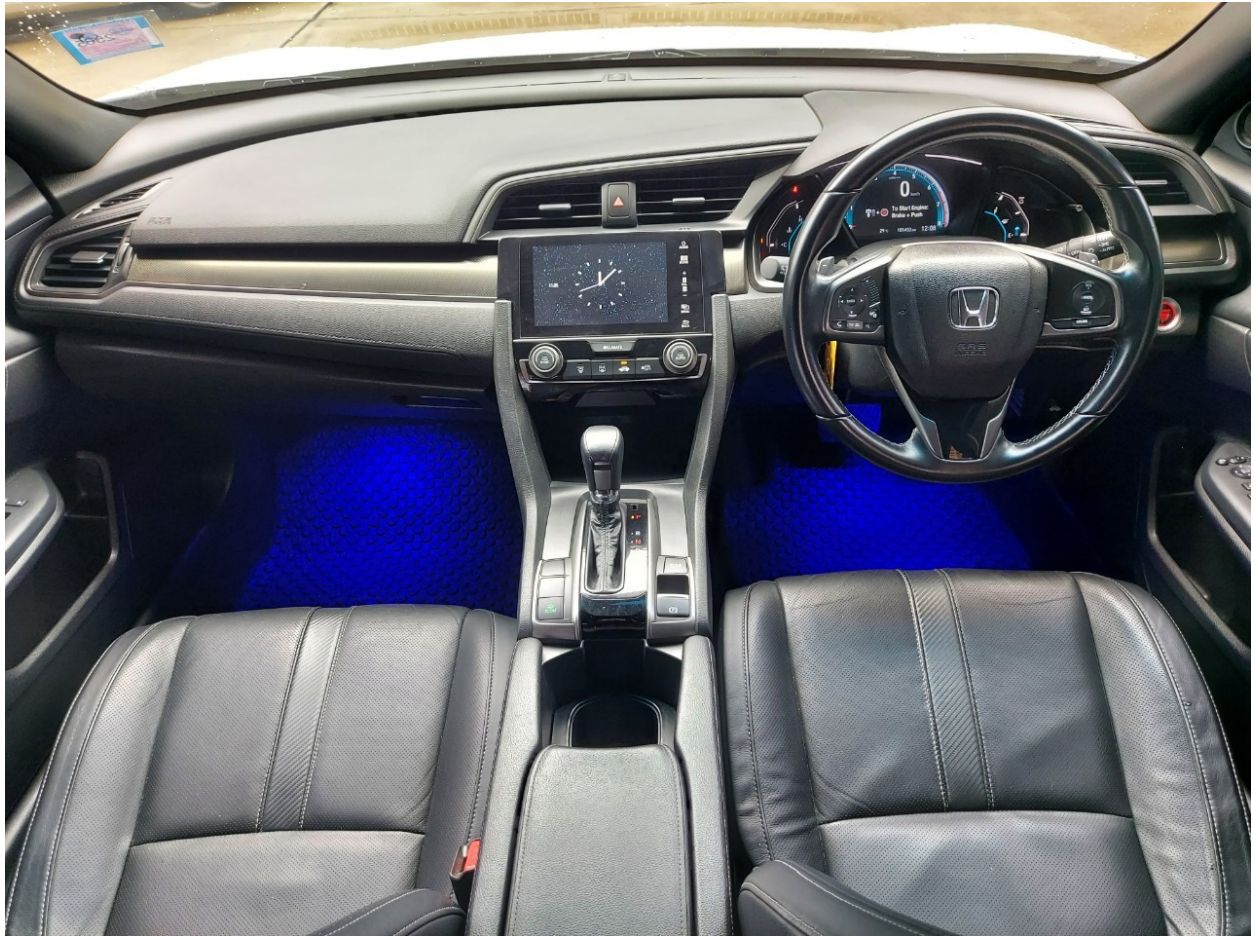
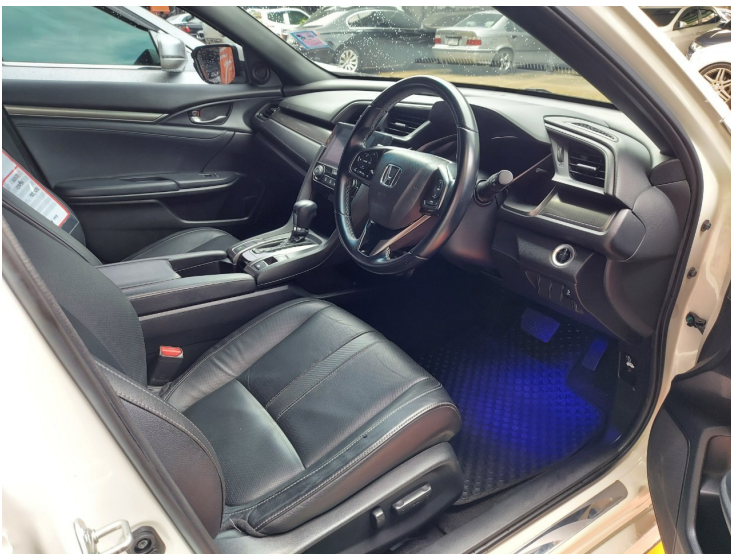
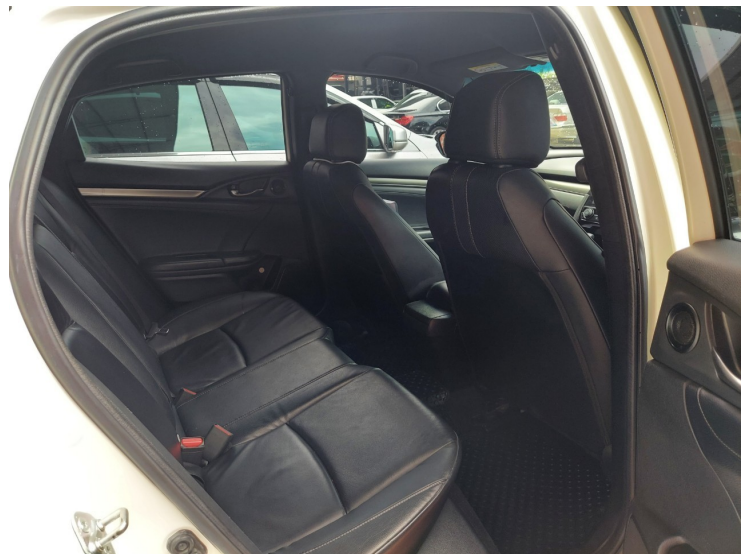
ภาพภายใน

รถสภาพดี โครงสร้างไม่เคยมีอุบัติเหตุ ไม่เคยจมน้ำและไฟไหม้

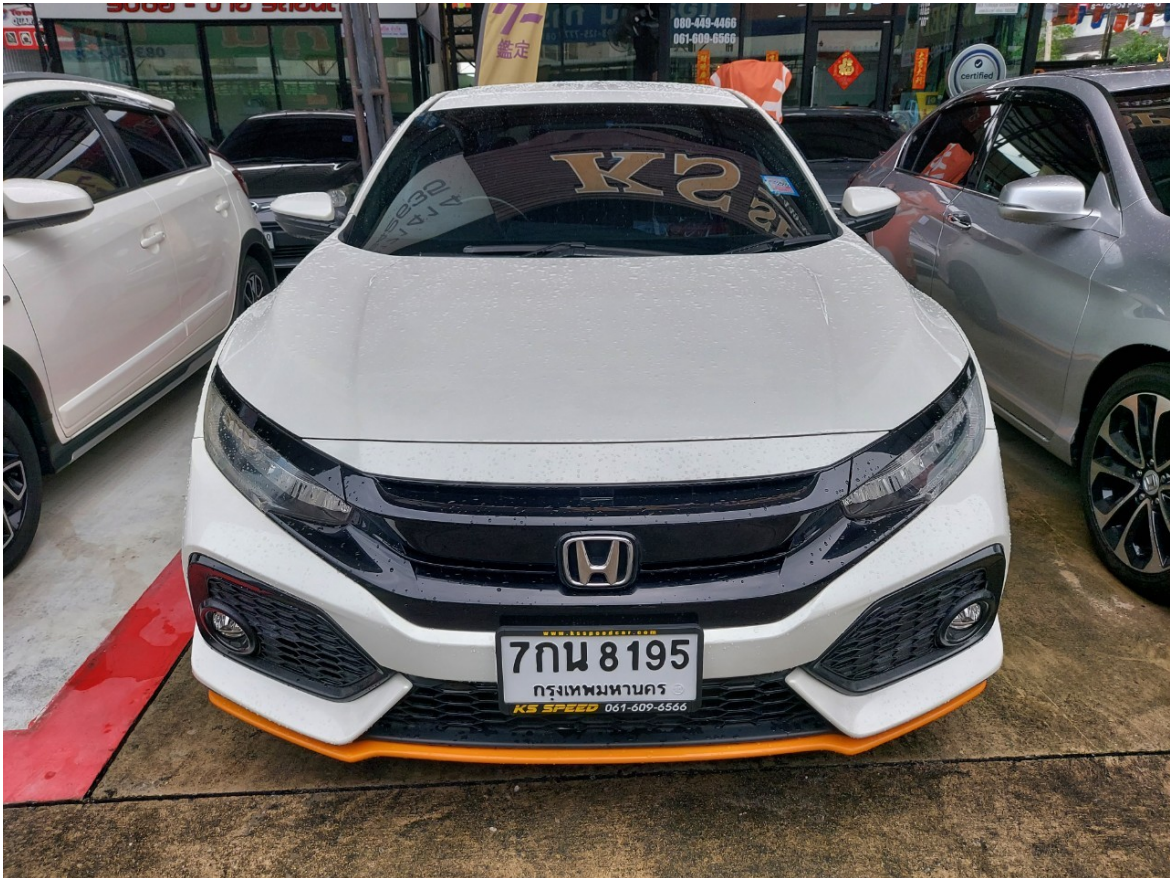
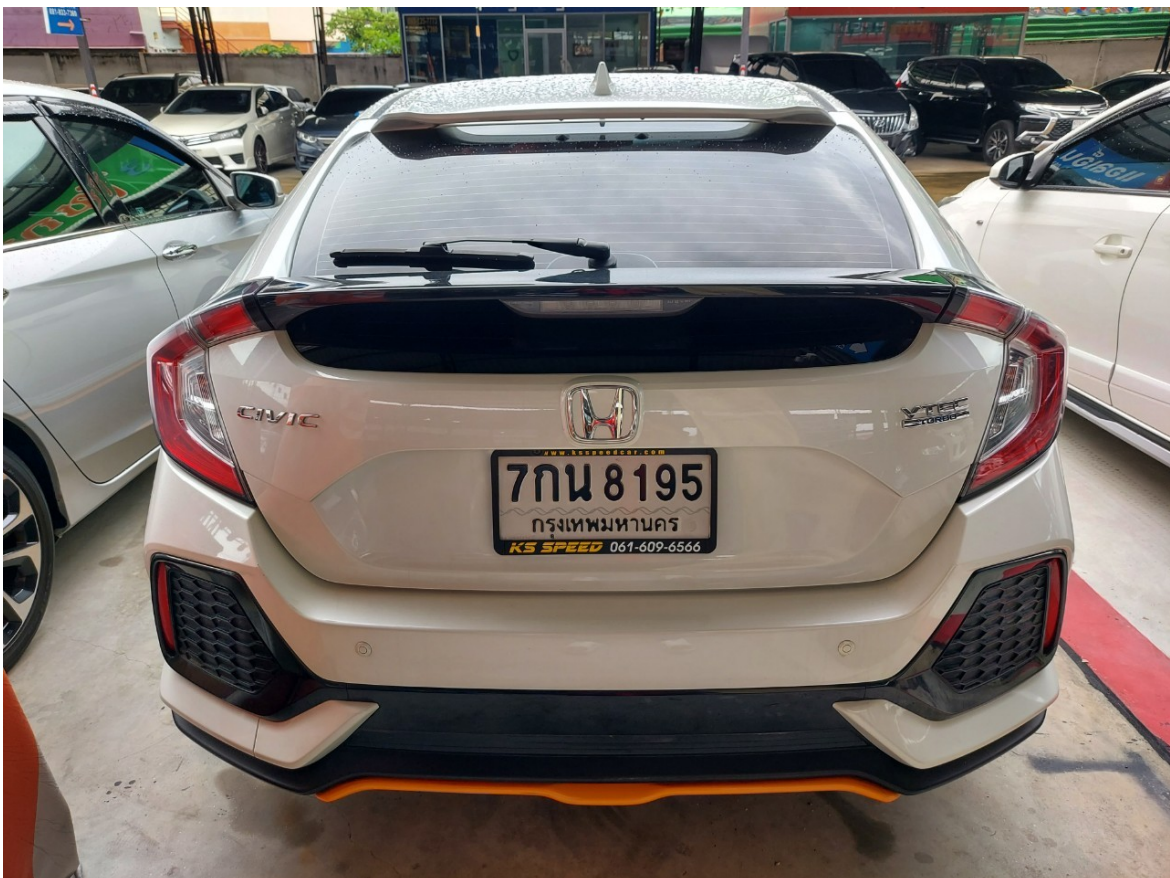
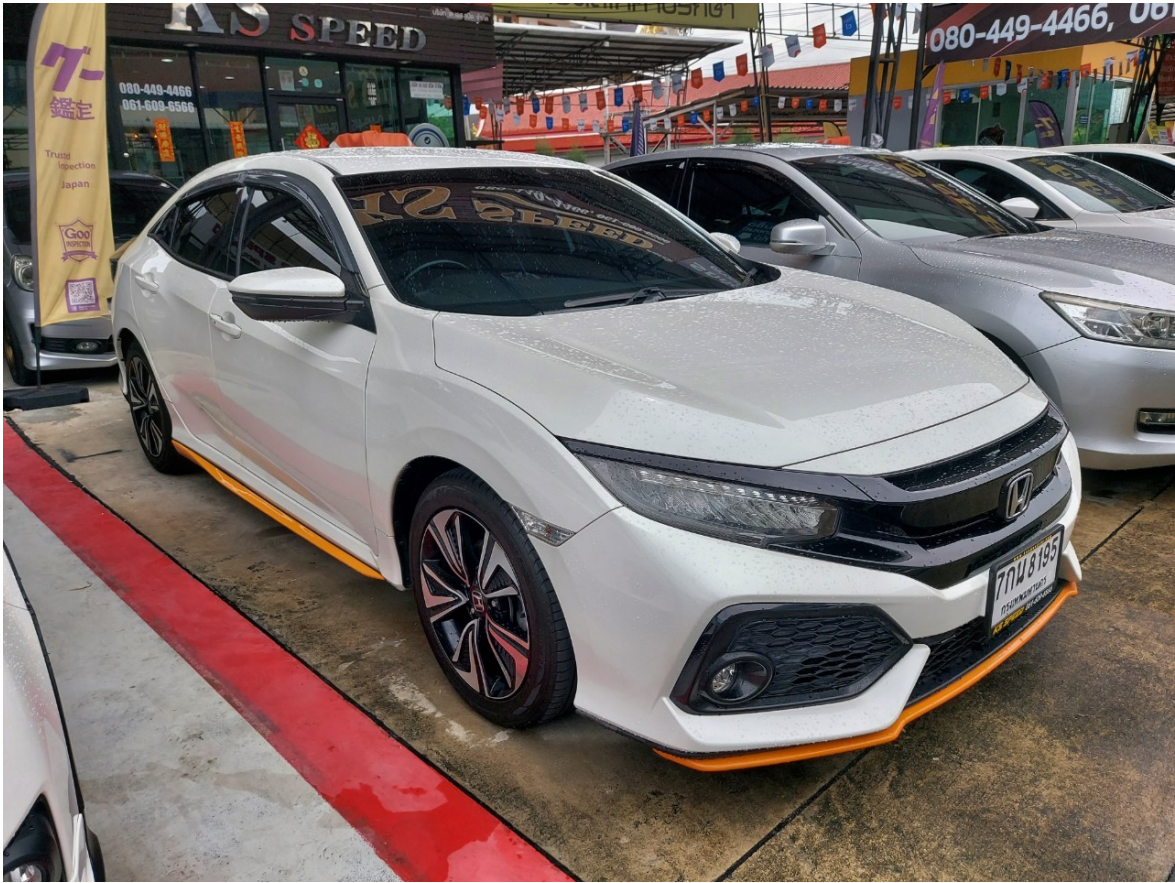
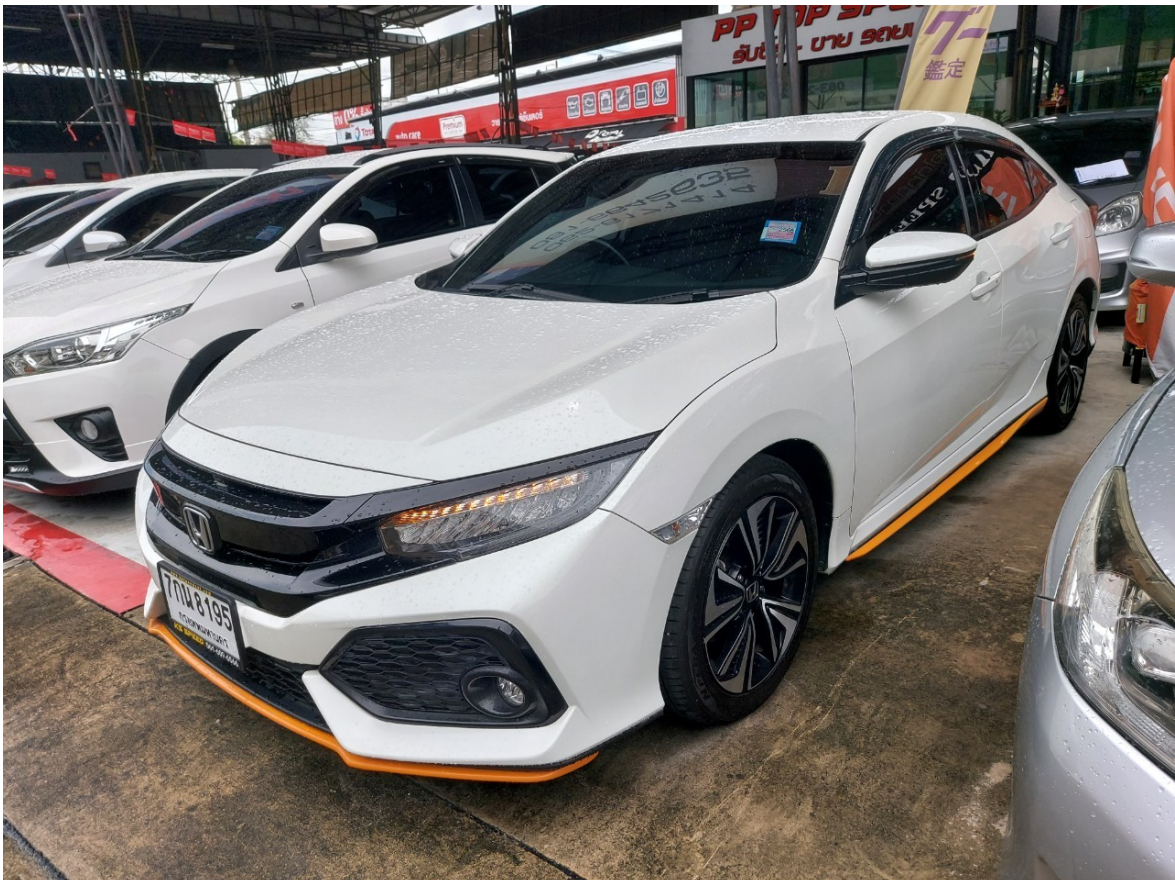
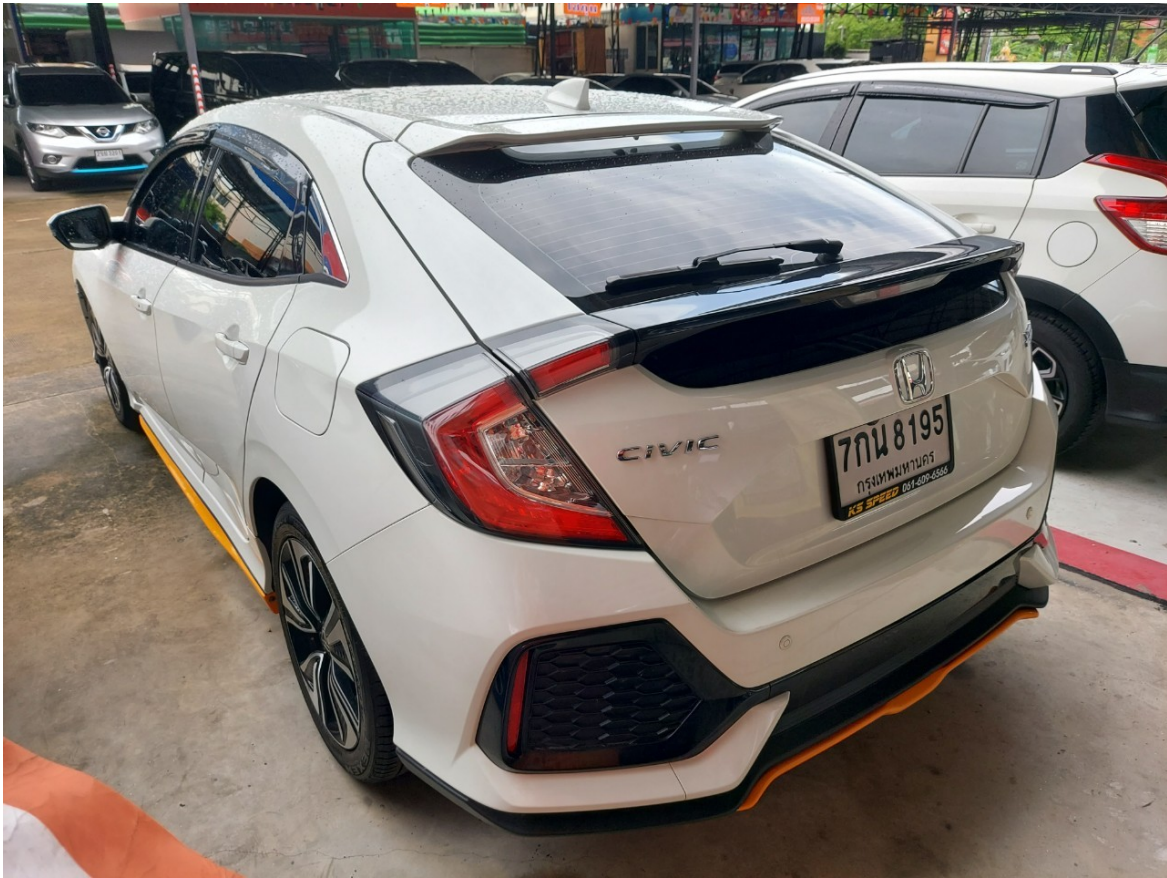
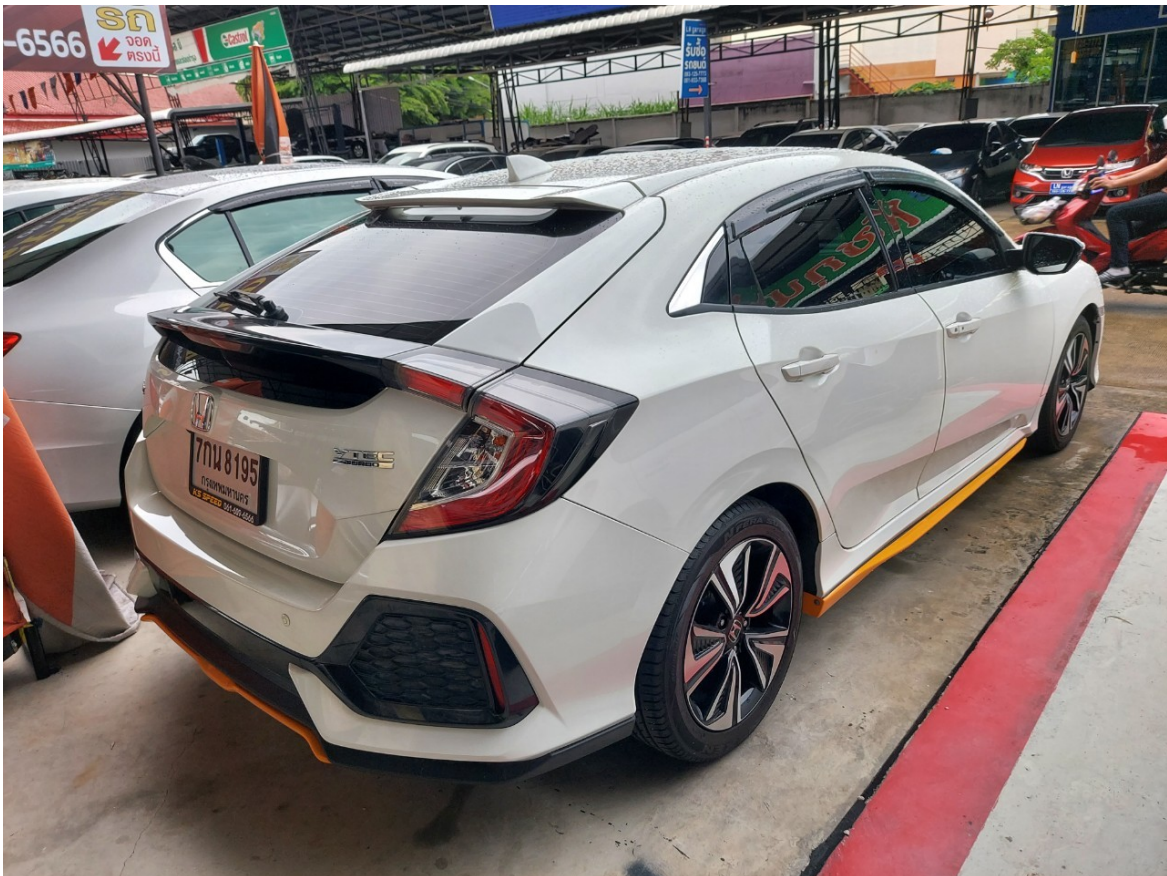
ภาพภายนอก

รถสภาพดี โครงสร้างไม่เคยมีอุบัติเหตุ ไม่เคยจมน้ำและไฟไหม้
