May 31, 2021

MAZDA 2 1.3 HIGH CONNECT AT

MM8DL2S3A0W472005

Vehicle Inspection Report

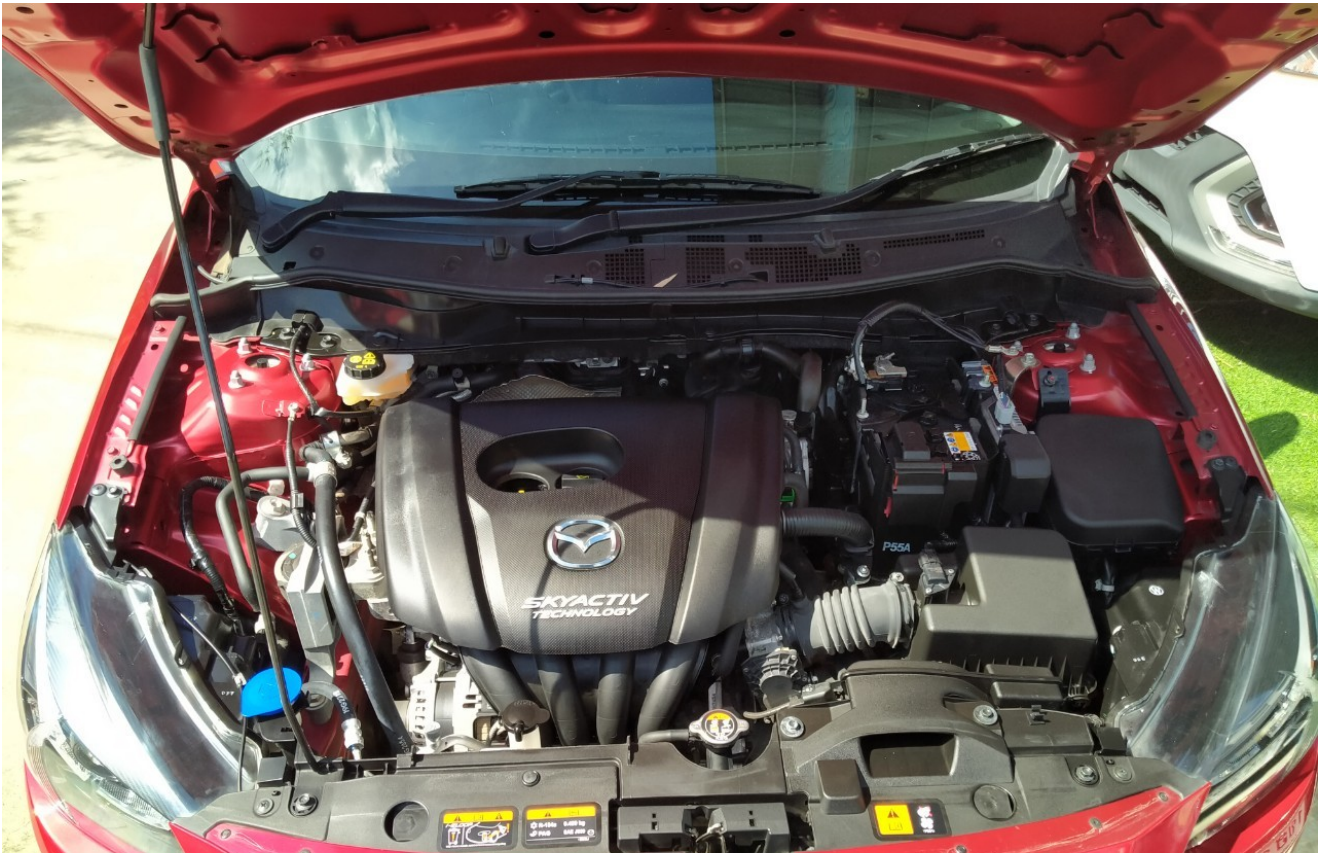
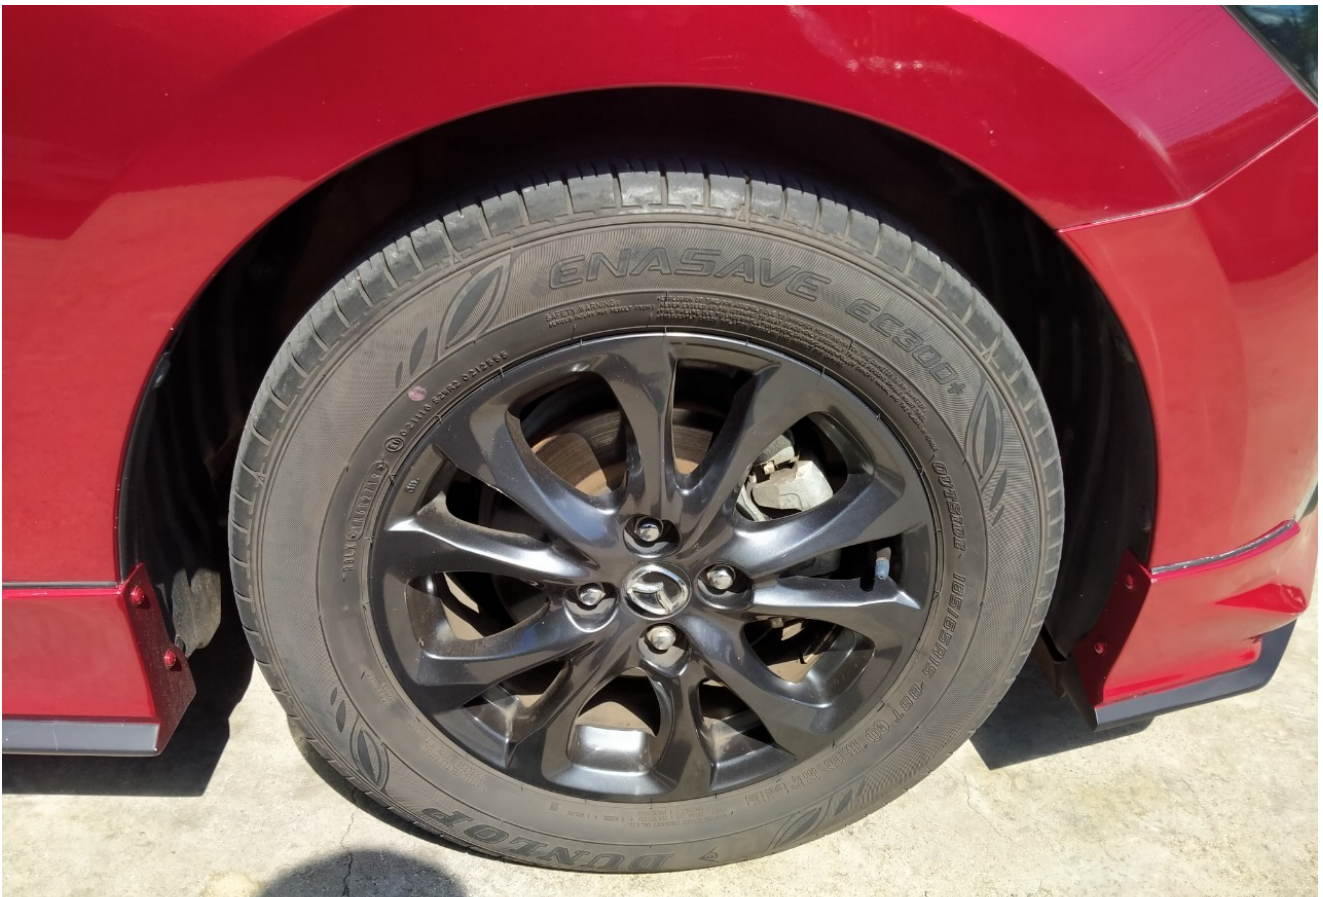
ภาพรถโดยรวม (Overview Picture)

รถสภาพดี โครงสร้างไม่เคยมีอุบัติเหตุ ไม่เคยจมน้ำและไฟไหม้
