**1023/0224-5**

BMW X1 1.5 F48 sDrive18i xLine

Sep 8, 2023

## Vehicle Inspection Report สรุปผลการตรวจสอบสภาพรถ (Inspection Summary)

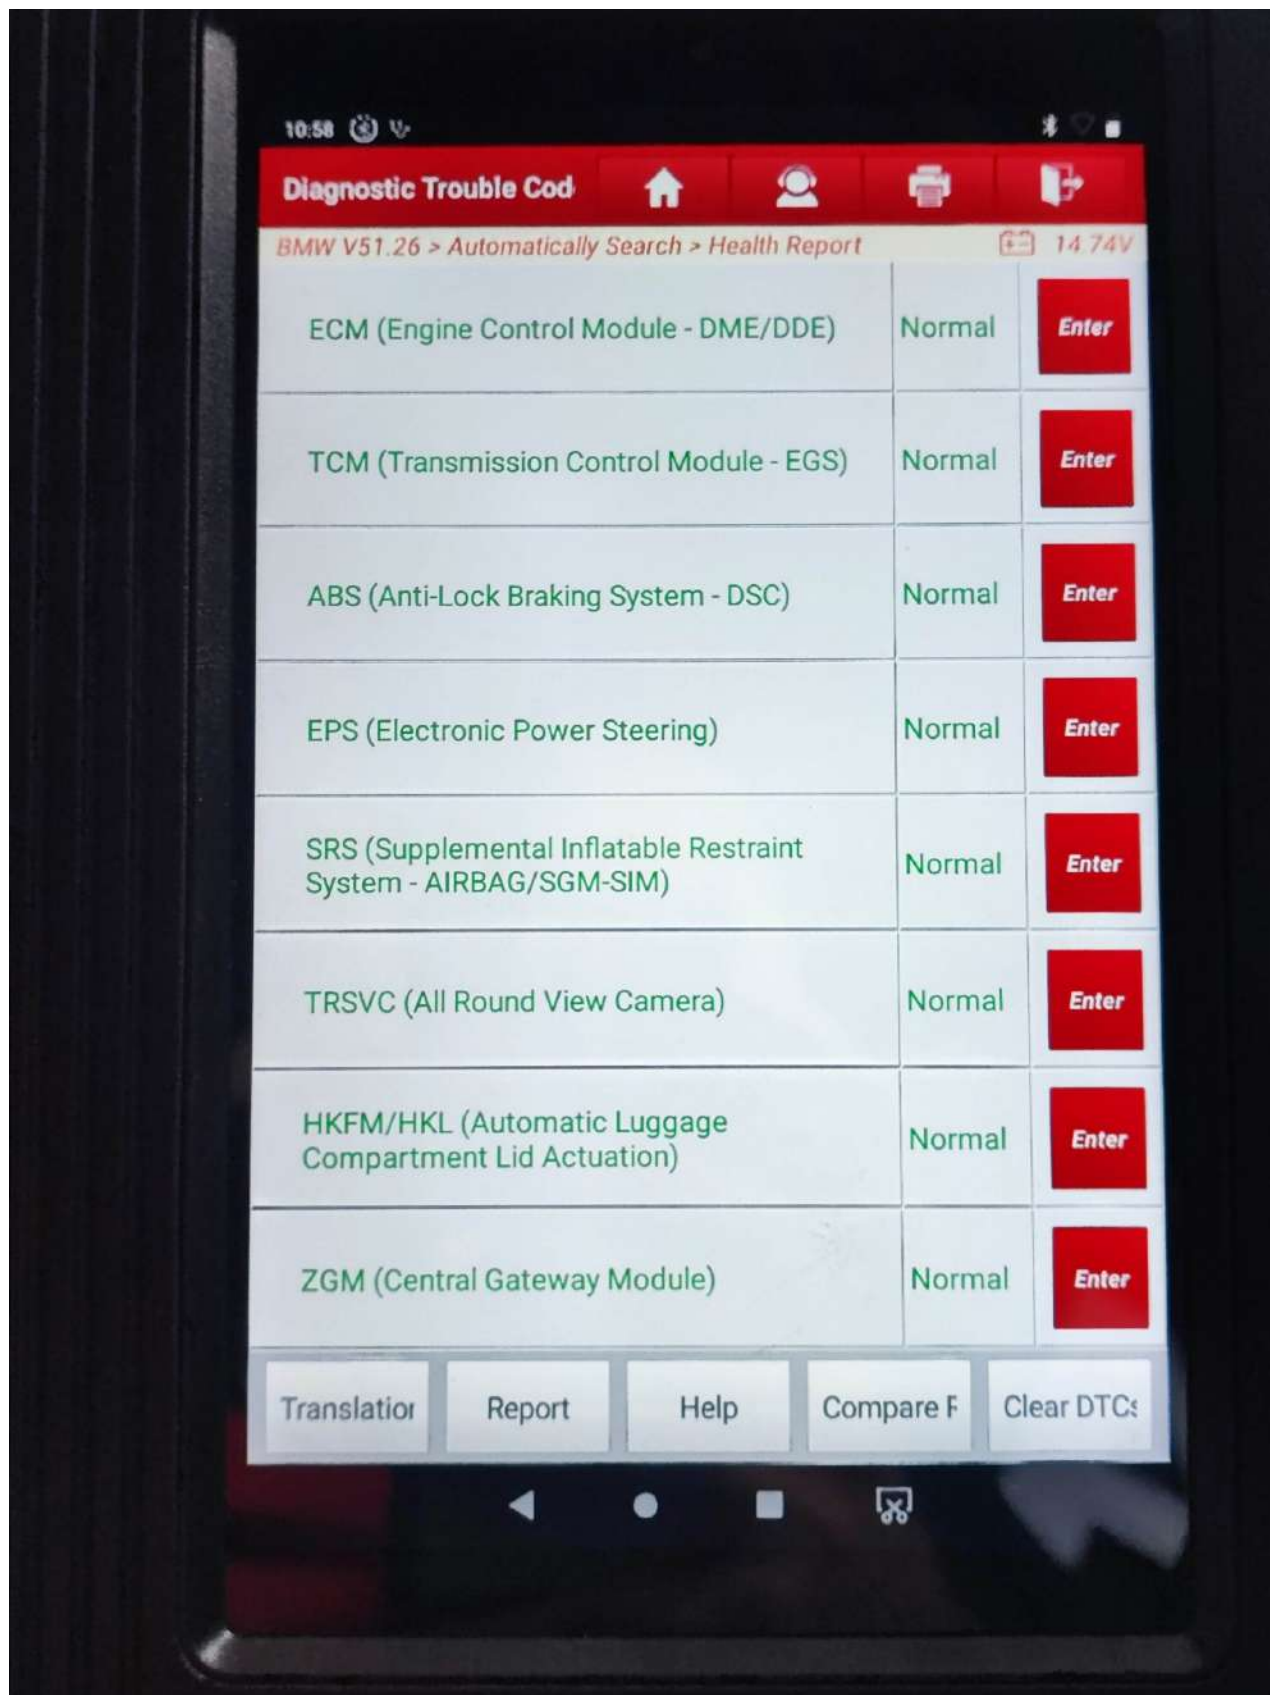
ภาพ OBD

ดี (Good)
