# Vehicle Inspection Report

## สรุปผลการตรวจสอบ (Inspection Summary)

ยี่ห้อ/รุ่น (Make/Model): BMW 730LI	วันที่ตรวจสอบรถยนต์ (Date of Inspection): 03.05.61
เลขตัวถัง (VIN): MMFKB250XOC349228	เลขคำขอบริการ (Job No.) : I017/041-032
เลขเครื่องยนต์ (Engine No.): 03407381	Vehicle Picture:

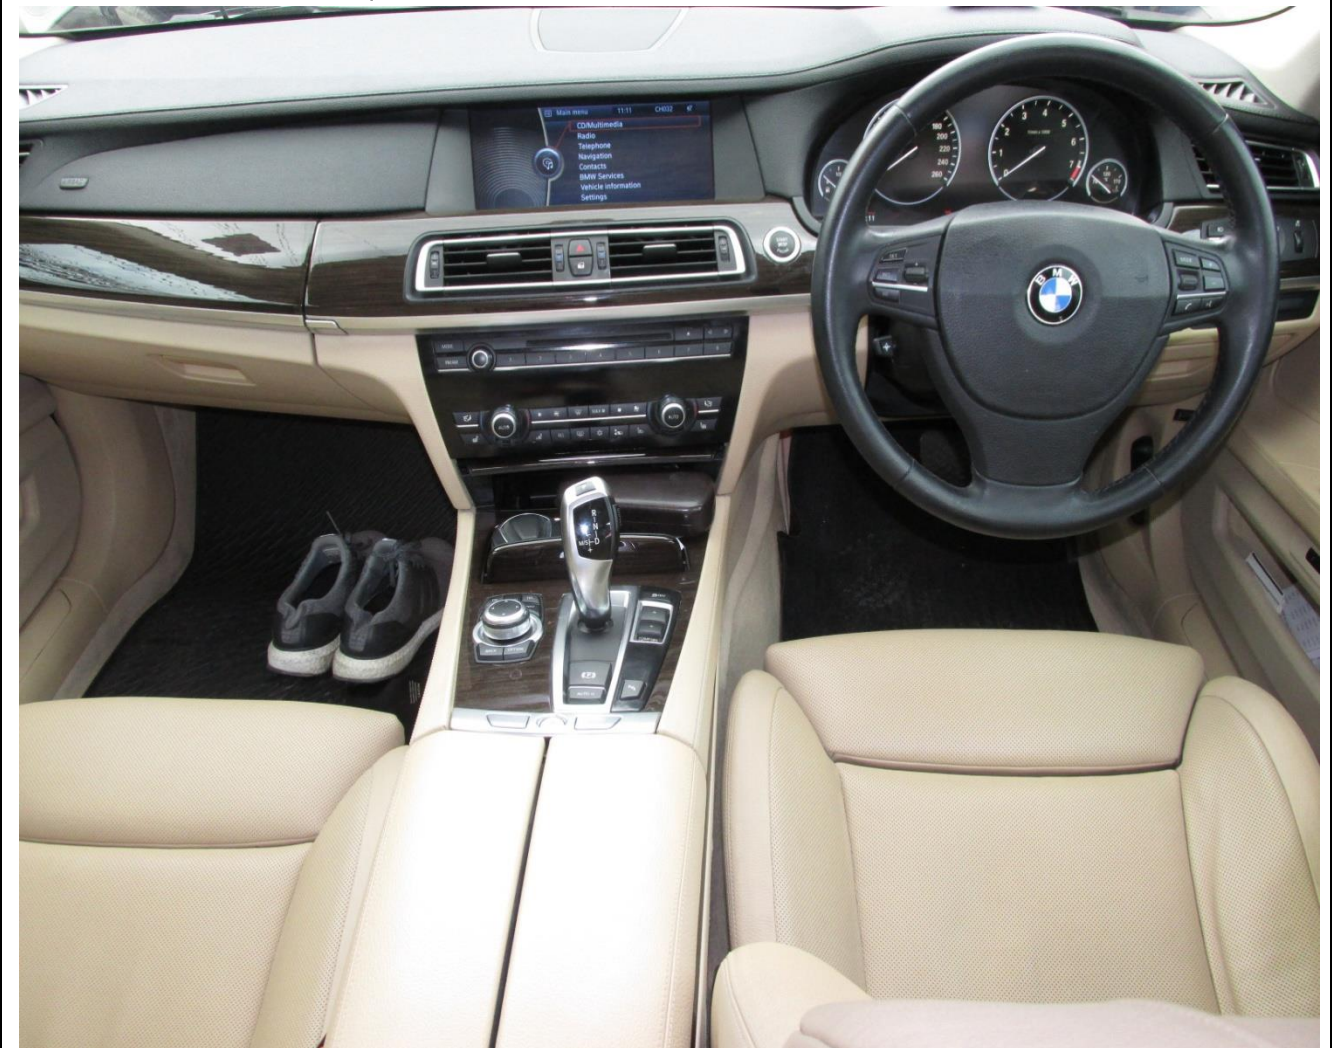
### ภาพภายในด้านหน้า หลัง และ จุดบกพร่อง - Interior Visual Details (Front, Rear and/or Defect):

สภาพยางขอบประตู Weather Strip	ยางขอบประตูหน้าขวา มีรอยขาด

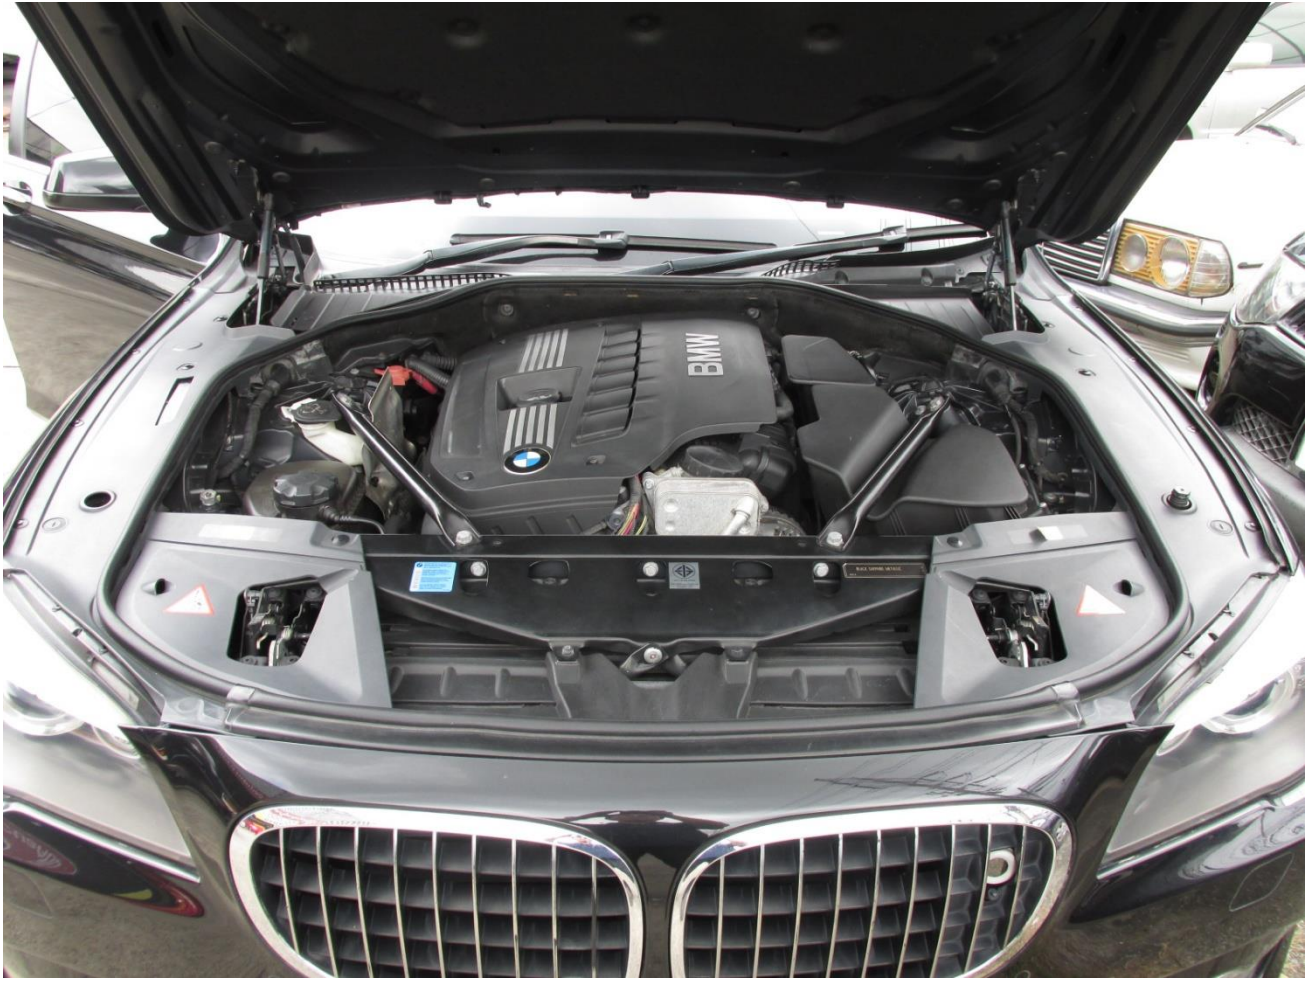
ภาพห้องเครื่อง - Engine Bay Visual Details

เครื่องยนต์ไม่พบการรั่วซึม No any leak on engine	ใช่

ควันไม่ขาว ควันไม่ดำ No white or black smoke	ใช่
 	สภาพรวมของโครงสร้างแชสซี Chassis Frames & Members Appearance	สภาพดีตามอายุการใช้งาน
 	ระดับของเหลว Fluid Level	อยู่ในระดับปกติ
 	การรั่วไหลของน้ำมัน Fluid Leaks	ไม่มี

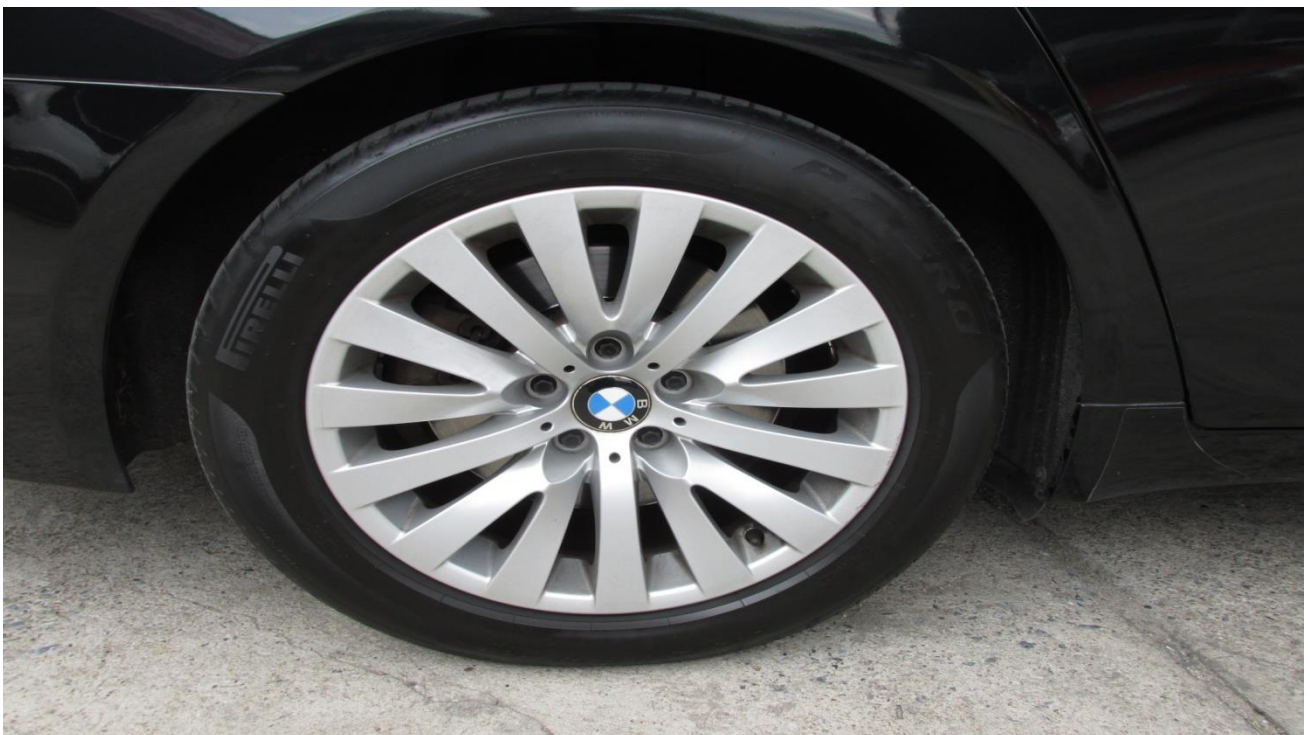
### ภาพโดยรวมของยาง ล้อ และ เบรค - Tyres, Wheels & Brakes Visual Details:

สภาพยางรถยนต์, เดือน/ปี ผลิต Tyres Appearance, Year	ปียางผลิต 0616 ยางสภาพดี

จานเบรค Brake Discs (Front/Rear)	ควรเจียจานเบรคครั้งต่อไปที่เปลี่ยนผ้าเบรค
