I024/0012-5

Porsche Cayenne 3.0 E-Hybrid 4WD

INSPECTION
BY ONE2CAR

Vehicle Inspection Report

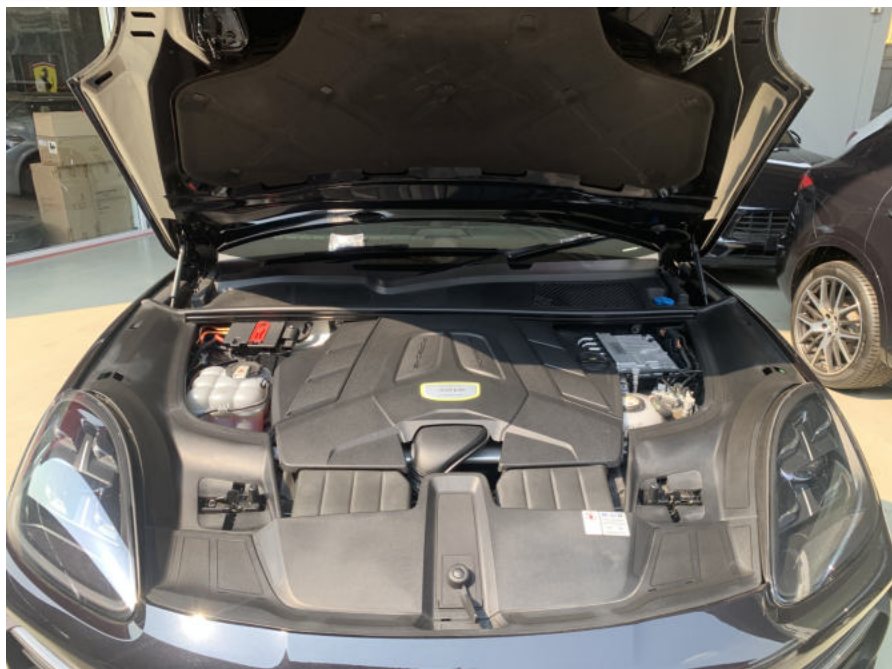
ภาพห้องเครื่อง

Voltage	13.16	V
Rating	700	CCA
Current	762	CCA
Internal resistance	3.67	mΩ
State of Charge	100	%
State of Health	100	%
Status	GREAT

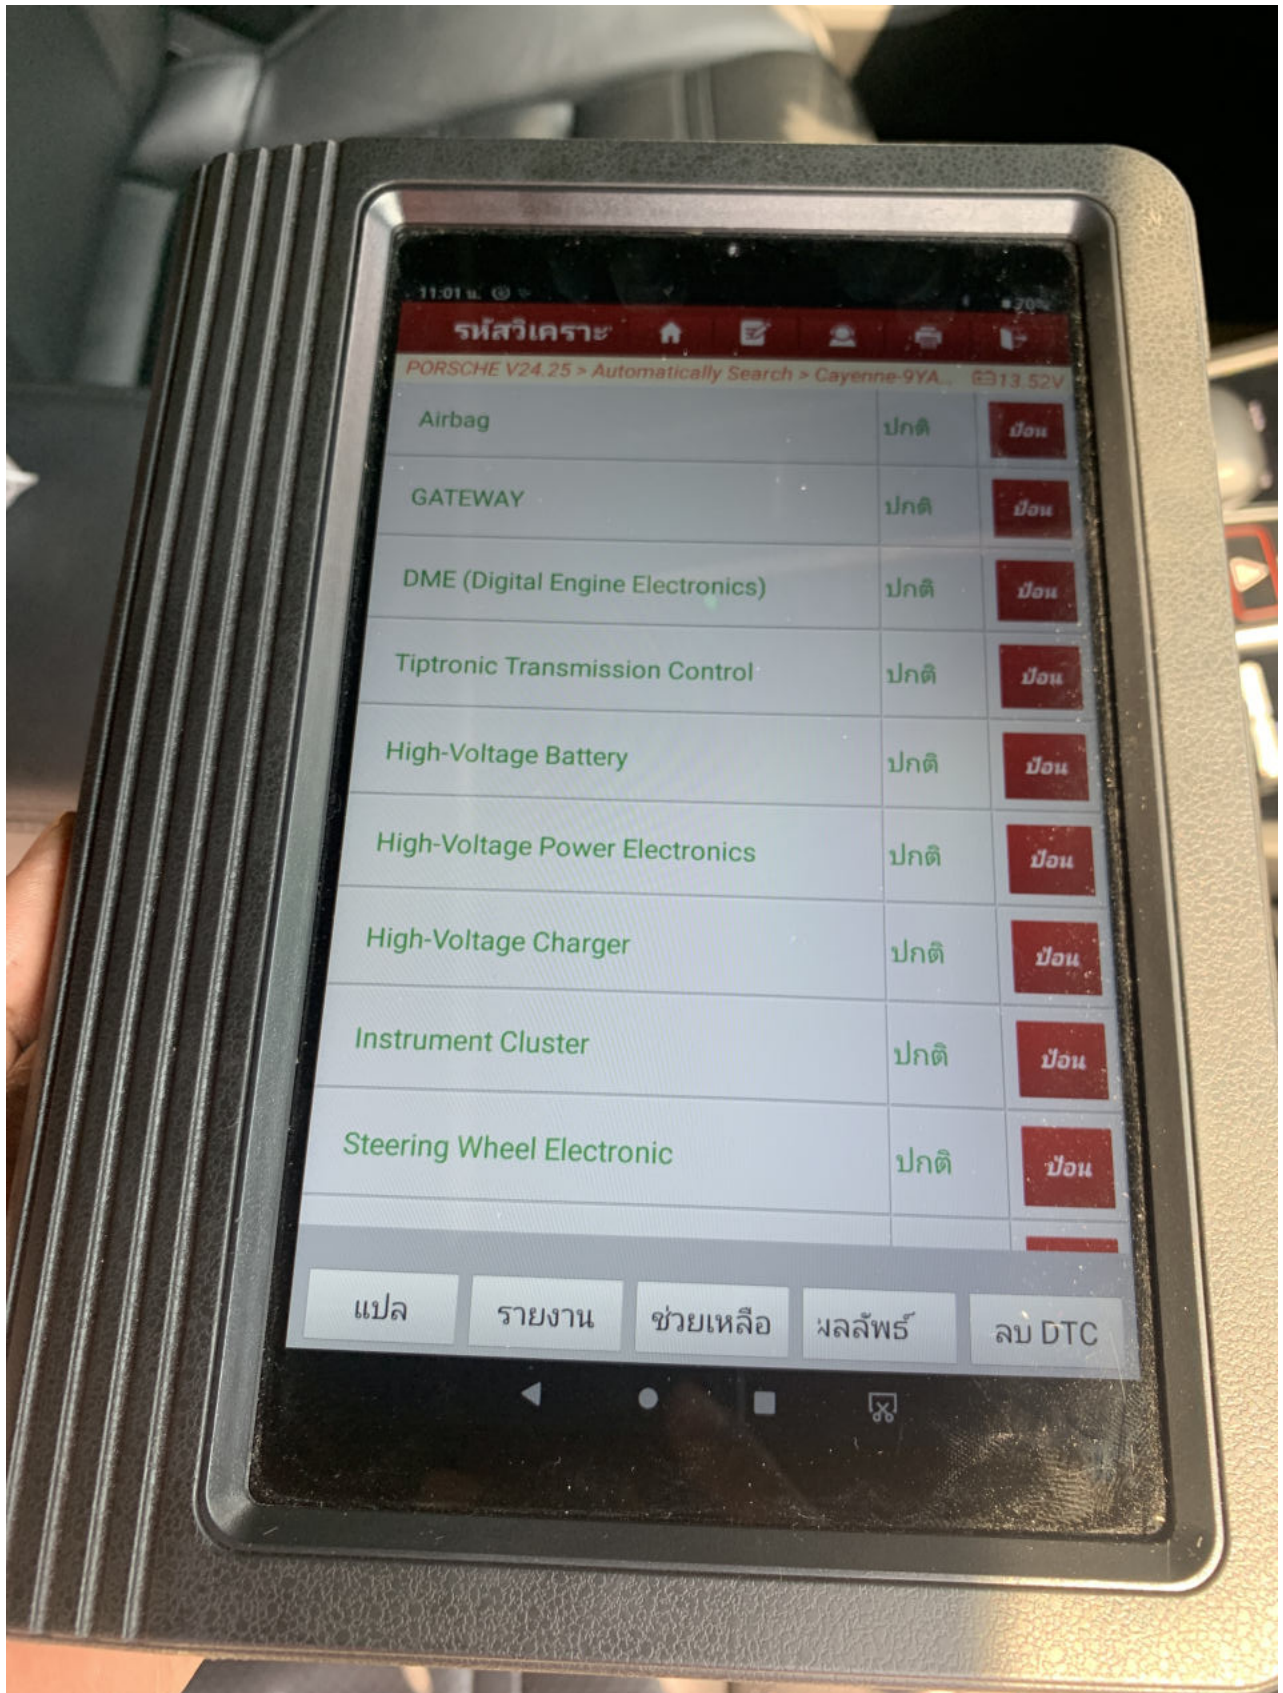
ภาพ OBD

ดี (Good)
