Vehicle Inspection Report

สรุปผลการตรวจสอบ (Inspection Summary)

ยี่ห้อ/รุ่น (Make/Model): MITSUBISHI MIRAGE	วันที่ตรวจสอบรถยนต์ (Date of Inspection): 1.12.60
เลขตัวถัง (VIN): MMTXNA03ADH075153	เลขคำขอบริการ (Job No.) : IO17/079-048
เลขเครื่องยนต์ (Engine No.): 3A92 UAT1391	<p>Vehicle Picture:</p>

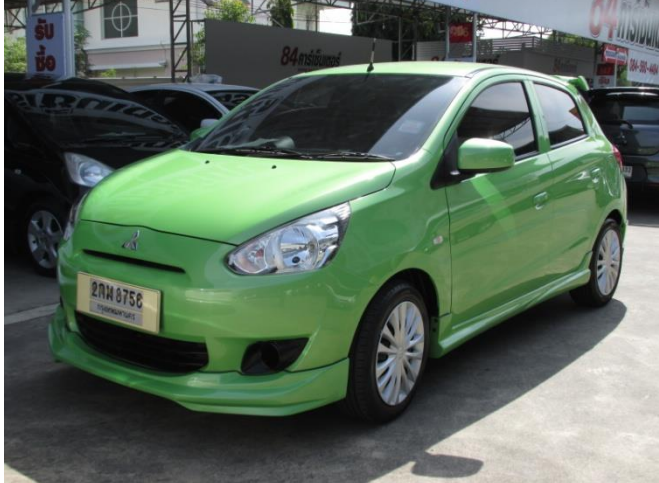
สภาพรถโดยรวม Overall Appearance	ดี

รถสภาพดี โครงสร้างไม่เคยอุบัติเหตุ ไม่เคยจมน้ำและไฟไหม้

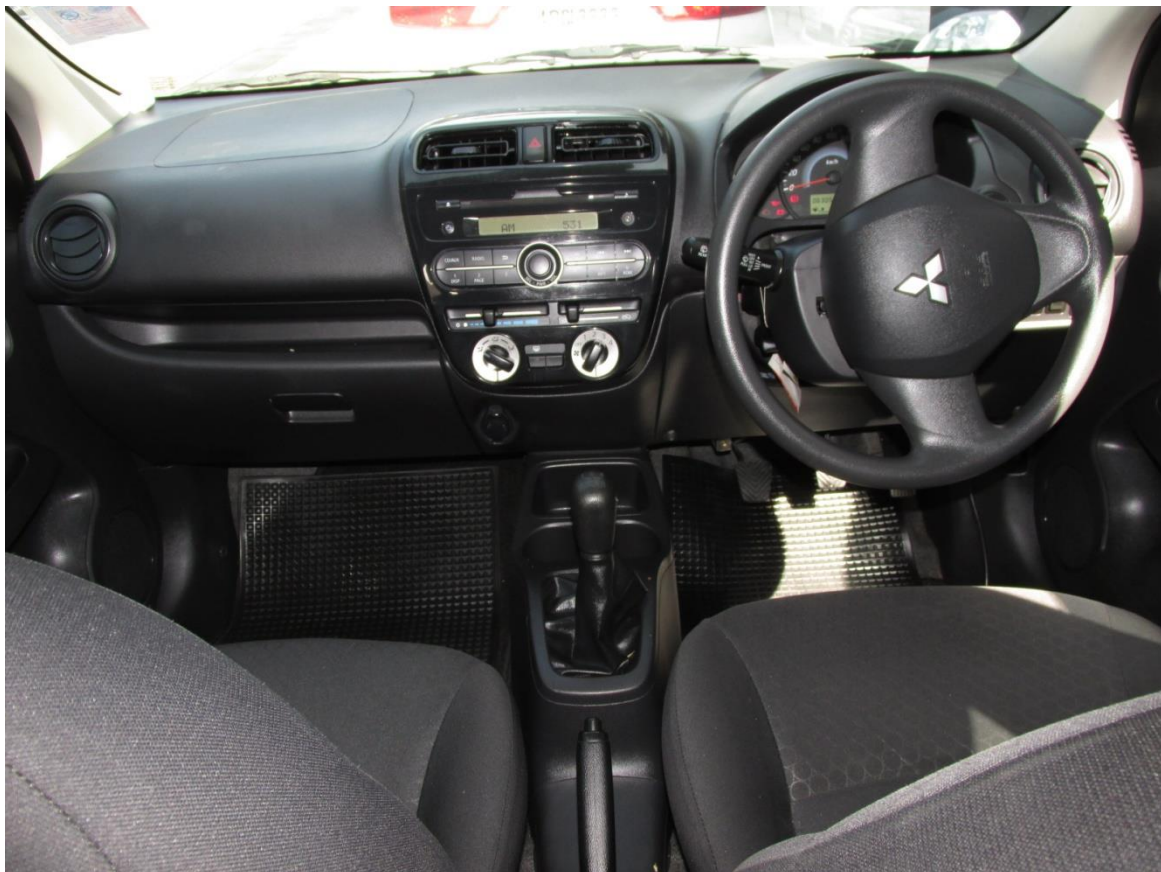
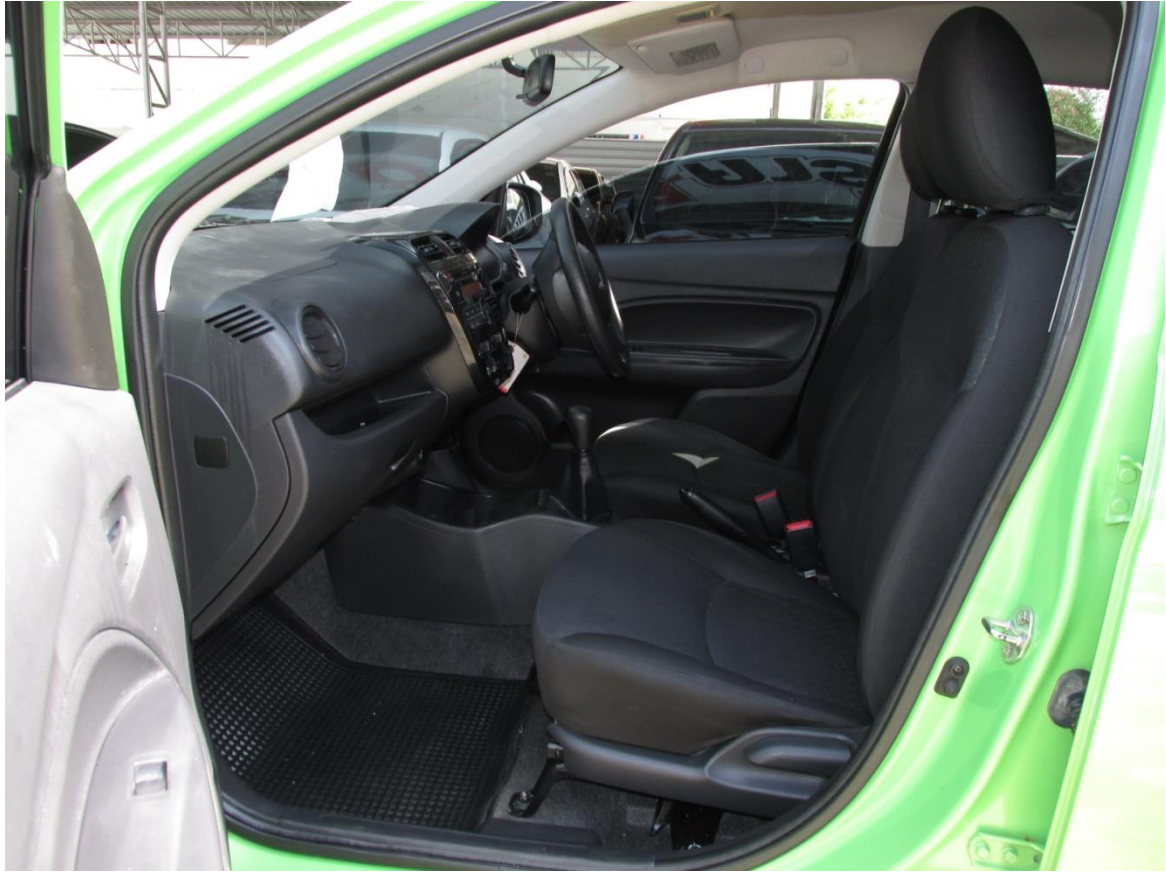
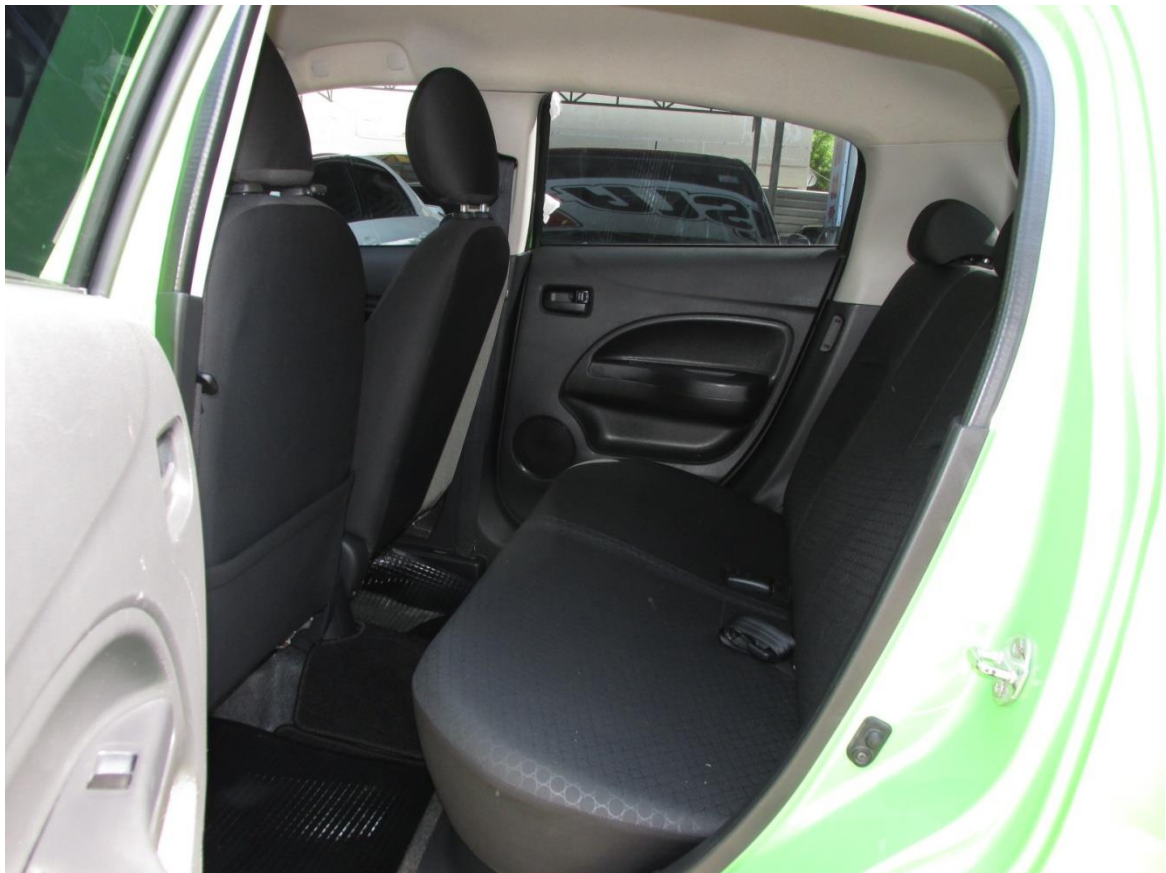
ภาพภายในด้านหน้า หลัง และ จุดบกพร่อง - Interior Visual Details (Front, Rear and/or Defect):

ที่นั่ง สภาพ Seat Appearance	สภาพดีตามอายุการใช้งาน

เข็มขัดนิรภัย Seat Belts	สภาพดีตามอายุการใช้งาน

แผงคอนโซล Other Trims	สภาพดีตามอายุการใช้งาน

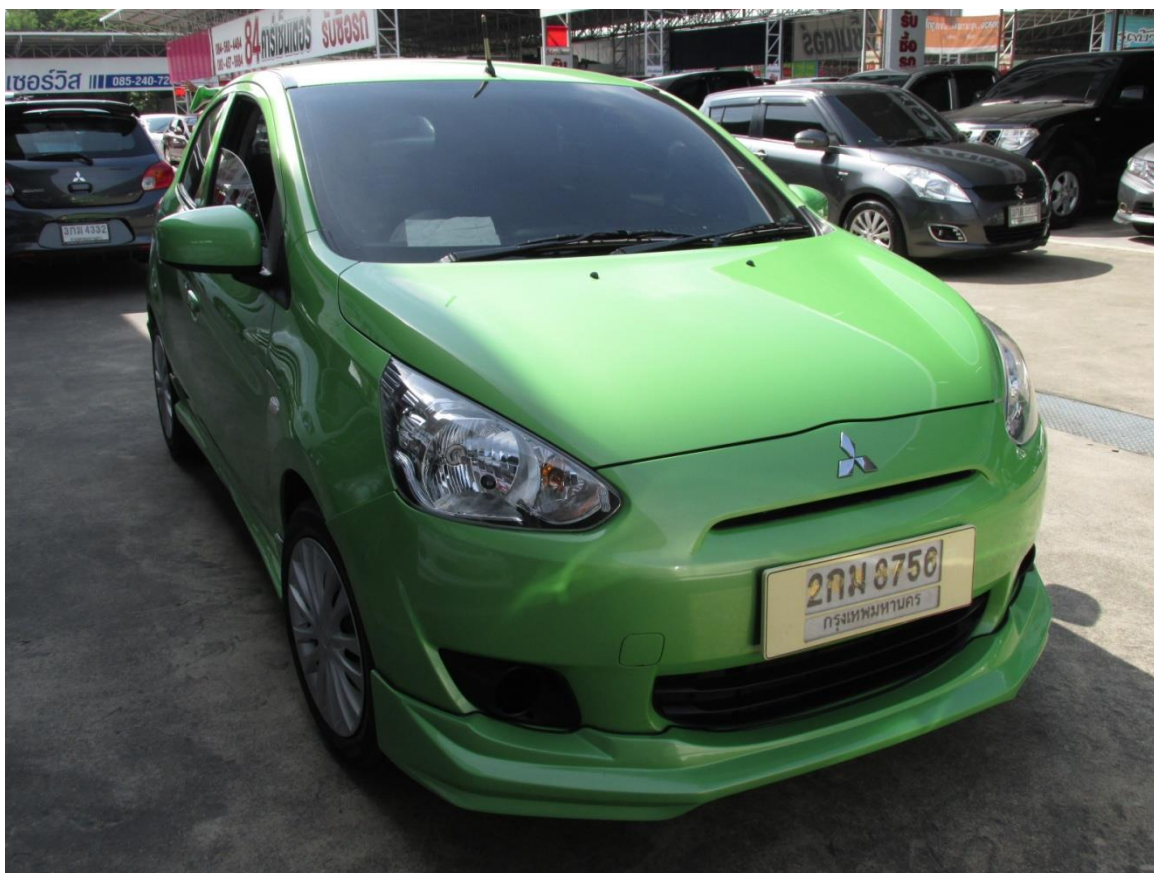
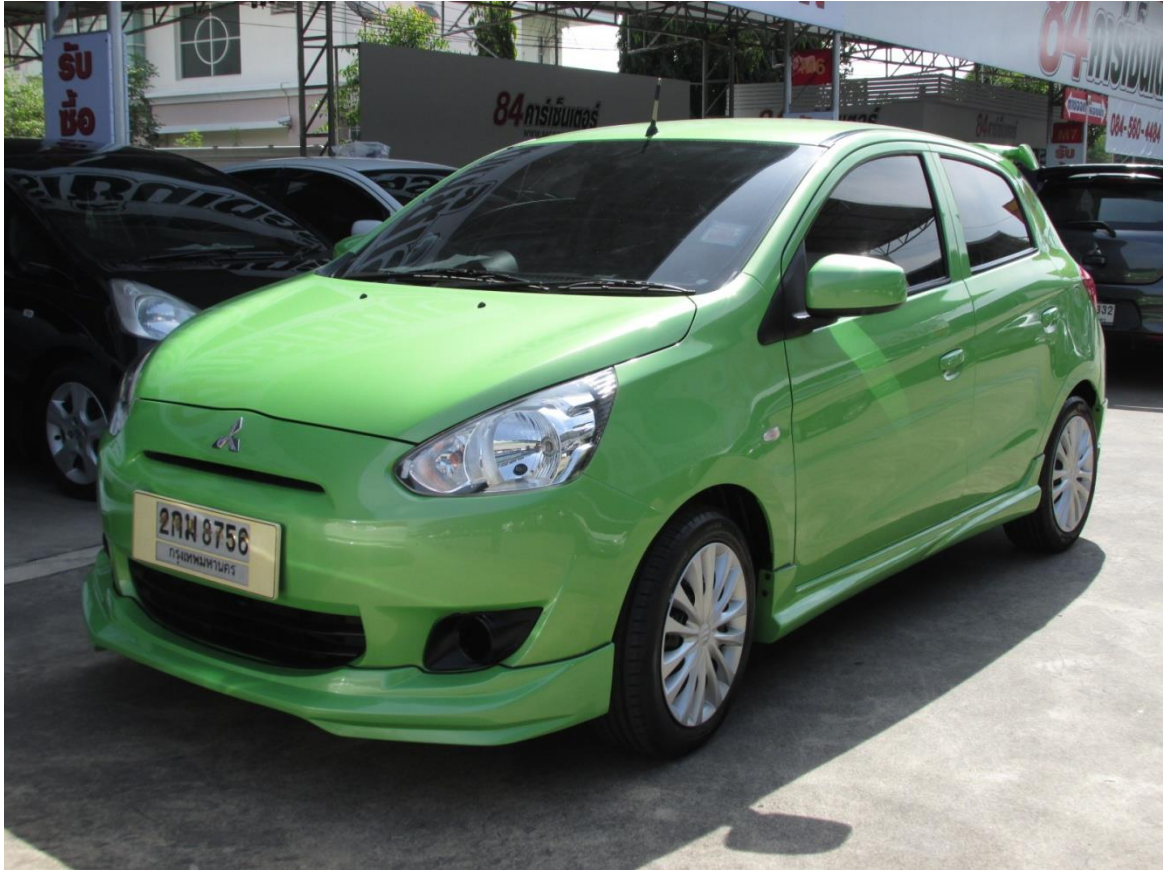
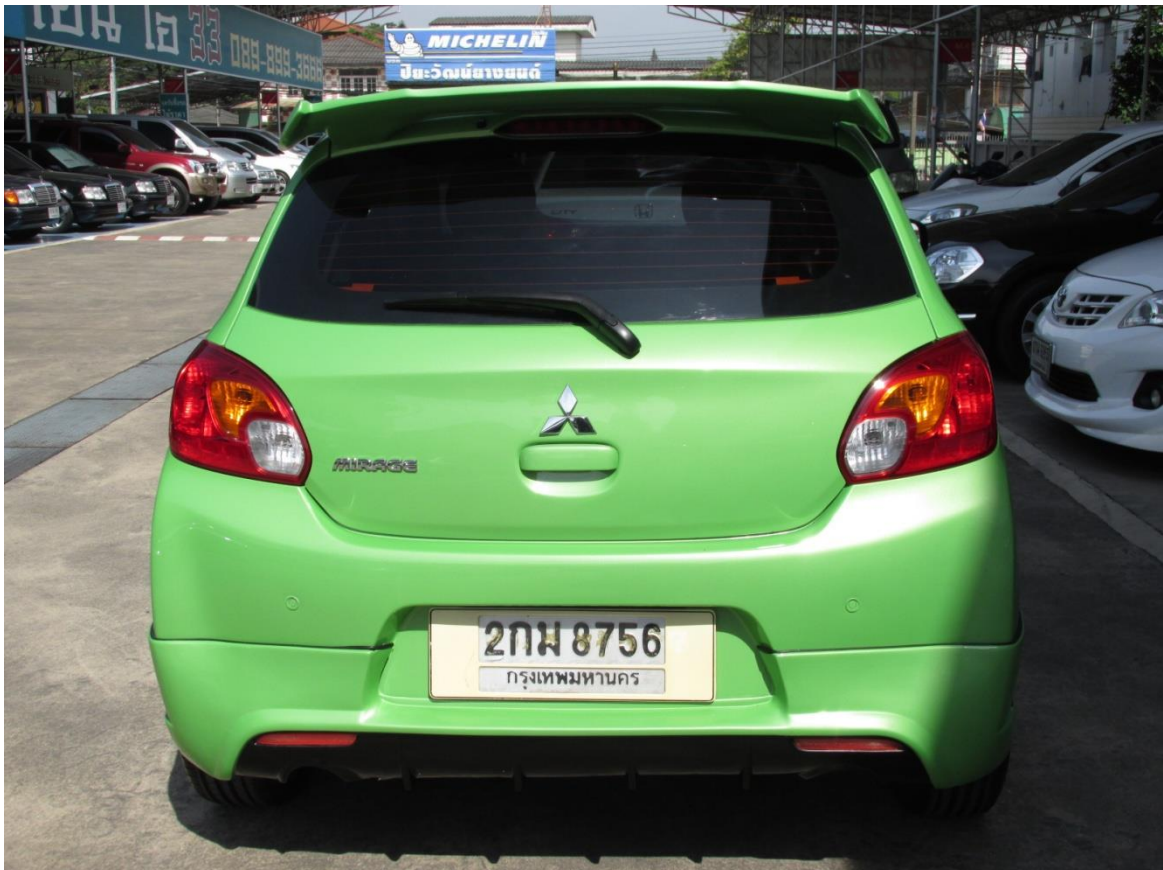
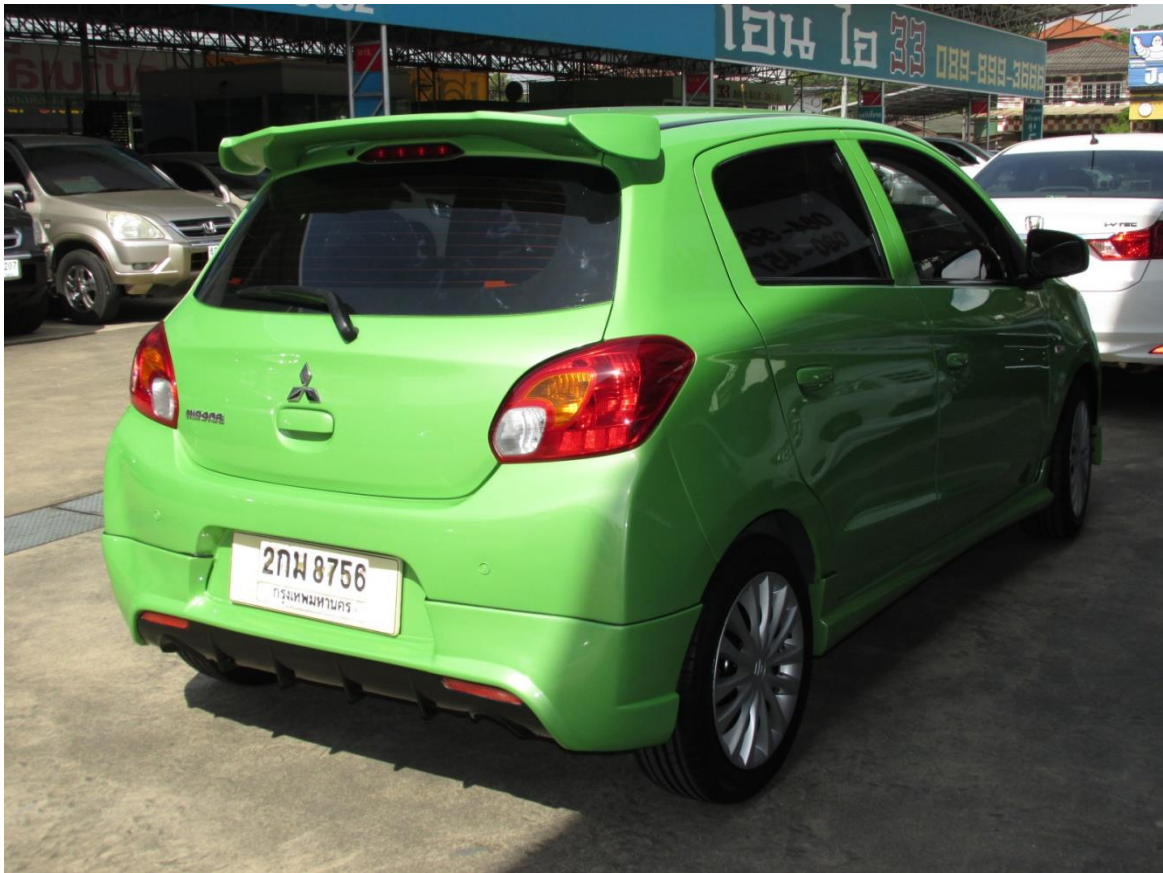
ภาพภายนอก - Exterior Visual Details:

กันชนหน้า Front Bumper	สภาพดี
	คาน รับกันชนหน้า (ขวา) Front Side Member (Right) Appearance	สภาพดี
	คาน รับกันชนหน้า (ซ้าย) Front Side Member (Left) Appearance	สภาพดี
	กระจังหน้ารถ Front Grill	สภาพดี
	ชุดคานหน้ารับหม้อน้ำ Radiator Core Support	สภาพดี
	ฝากระโปรงหน้ารถ Bonnet	สภาพดี
	ฝาห้องเครื่องด้านหน้า Cowl Panel Fire Wall	สภาพดี
	กระจกหน้า Windshield	สภาพดี
	หลังคา Roof	สภาพดี
	สภาพ และการทำงาน หลังคาชั้นรูป หลังคาเปิดประทุน Sunroof/Convertible functional and appearance	สภาพดี
	แก้มหน้าขวา Front Right Wing	สภาพดี
	ประตูหน้าขวา Front Right Door	สภาพดี
	กระจกมองข้างขวา Right Rear Mirror	สภาพดี
	ประตูหลังขวา Rear Right Door	สภาพดี

ประตูเลื่อนด้านขวา Sliding Right Door	N/A
	แก้มหลังขวา Rear Right Wing	สภาพดี
	ชายน้าด้านขวา Right Rocker Panel	สภาพดี
	แก้มหน้าซ้าย Front Left Wing	สภาพดี
	ประตูหน้าซ้าย Front Left Door	สภาพดี
	กระจกมองข้างซ้าย Left Rear Mirror	สภาพดี
	ประตูหลังซ้าย Rear Left Door	สภาพดี
	ประตูเลื่อนด้านซ้าย Sliding Left Door	N/A
	แก้มหลังซ้าย Rear Left Wing	สภาพดี
	ชายน้าด้านซ้าย Left Rocker Panel	สภาพดี
	ประตูหลัง Rear Tail Gate	สภาพดี
	ฝากระโปรงหลัง Boot	N/A
	กระจกหลัง Rear Screen	สภาพดี
	กันชนหลัง Rear Bumper	สภาพดี
	คาน รับกันชนหลัง (ขวา) Rear Side Member (Right) Appearance	สภาพดี

คาน รับกันชนหลัง (ซ้าย) Rear Side Member (Right) Appearance	สภาพดี
	เสาโครงสร้าง A ขวา Right A-Pillar	สภาพดี
	เสาโครงสร้าง B ขวา Right B-Pillar	สภาพดี
	เสาโครงสร้าง C ขวา Right C-Pillar	สภาพดี
	เสาโครงสร้าง D ขวา Right D-Pillar	N/A
	เสาโครงสร้าง A ซ้าย Left A-Pillar	สภาพดี
	เสาโครงสร้าง B ซ้าย Left B-Pillar	สภาพดี
	เสาโครงสร้าง C ซ้าย Left C-Pillar	สภาพดี
	เสาโครงสร้าง D ซ้าย Left D-Pillar	N/A
	สภาพรวมของโครงสร้างแชสซี Chassis Frames & Members Appearance	สภาพดี
	สภาพใต้ท้องรถและอุปกรณ์ใต้ท้องรถ Under Body and Parts Appearance	สภาพดีตามอายุการใช้งาน
	ช่วงล่างหน้า Front Suspension	สภาพดีตามอายุการใช้งาน
	ช่วงล่างหลัง Rear Suspension	สภาพดีตามอายุการใช้งาน
	ระบบบังคับเลี้ยว Steering Components	สภาพดีตามอายุการใช้งาน
	เสื้อเกียร์ Transmission Housing	สภาพดีตามอายุการใช้งาน

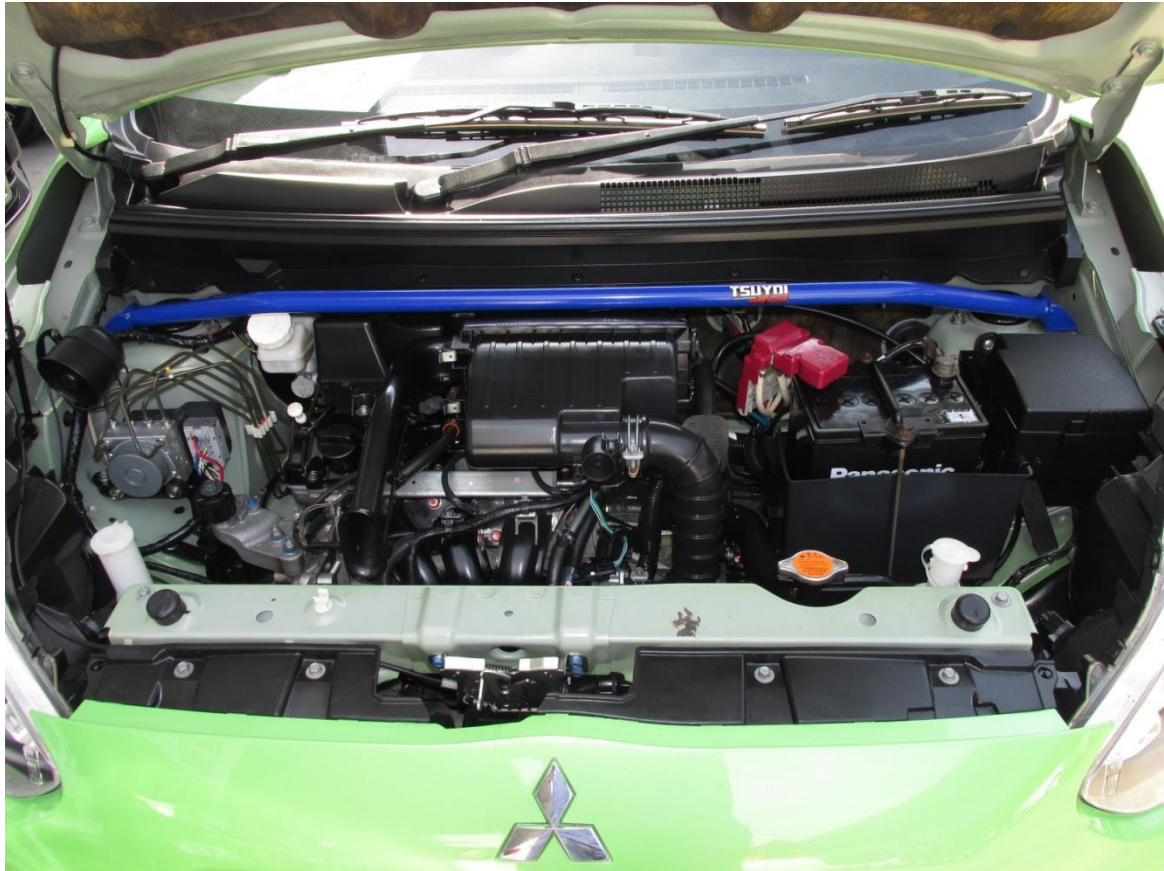
ภาพห้องเครื่อง - Engine Bay Visual Details

หม้อน้ำ และฝาหม้อน้ำ Radiator & Cap	สภาพดีตามอายุการใช้งาน																																					
	รอกและสายพาน Drive Belt & Pulleys	สภาพดีตามอายุการใช้งาน																																					
	หม้อลมเบรค Brake Booster	สภาพดีตามอายุการใช้งาน																																					
	แม่ปั้มเบรค Master Cylinder Pressure	สภาพดีตามอายุการใช้งาน																																					
	แบตเตอรี่ไม่รั่ว และ ชุดยึด ไม่มีสนิม No any leak on battery and no corrosion on battery support bracket	สภาพดีตามอายุการใช้งาน																																					
	การทดสอบ แบตเตอรี่ Battery Test Note: If state of charge is lower than 80%, battery need to fully recharge before used. (ถ้า state of charge ต่ำกว่า 80% ควรทำการชาร์ต แบตเตอรี่ให้เต็มก่อนใช้งาน)	<table border="1"> <thead> <tr> <th colspan="2">Battery Test</th> </tr> </thead> <tbody> <tr> <td>Voltage</td> <td>12.39 V</td> </tr> <tr> <td>Rating</td> <td>400 CCA</td> </tr> <tr> <td>Current</td> <td>244 CCA</td> </tr> <tr> <td>Internal resistance</td> <td>11.12 mΩ</td> </tr> <tr> <td>State of Charge</td> <td>59 %</td> </tr> <tr> <td>State of Health</td> <td>39 %</td> </tr> <tr> <td>Status</td> <td>Replace</td> </tr> <tr> <td>Test Date</td> <td>1.12.60</td> </tr> </tbody> </table>	Battery Test		Voltage	12.39 V	Rating	400 CCA	Current	244 CCA	Internal resistance	11.12 mΩ	State of Charge	59 %	State of Health	39 %	Status	Replace	Test Date	1.12.60	<table border="1"> <thead> <tr> <th colspan="2">Charging System Test at 2000 rpm</th> </tr> </thead> <tbody> <tr> <td>Voltage</td> <td>14.37 V</td> </tr> <tr> <td>Status</td> <td>Normal</td> </tr> <tr> <th colspan="2">Start System Test</th> </tr> <tr> <td>Start Voltage</td> <td>9.65 V</td> </tr> <tr> <td>Status</td> <td>Normal</td> </tr> <tr> <th colspan="2">Max. Load Test at 2000 rpm</th> </tr> <tr> <td>Max. Load Voltage</td> <td>14.38 V</td> </tr> <tr> <td>Status</td> <td>Normal</td> </tr> </tbody> </table>	Charging System Test at 2000 rpm		Voltage	14.37 V	Status	Normal	Start System Test		Start Voltage	9.65 V	Status	Normal	Max. Load Test at 2000 rpm		Max. Load Voltage	14.38 V	Status	Normal

Battery Test																																							
Voltage	12.39 V																																						
Rating	400 CCA																																						
Current	244 CCA																																						
Internal resistance	11.12 mΩ																																						
State of Charge	59 %																																						
State of Health	39 %																																						
Status	Replace																																						
Test Date	1.12.60																																						
Charging System Test at 2000 rpm																																							
Voltage	14.37 V																																						
Status	Normal																																						
Start System Test																																							
Start Voltage	9.65 V																																						
Status	Normal																																						
Max. Load Test at 2000 rpm

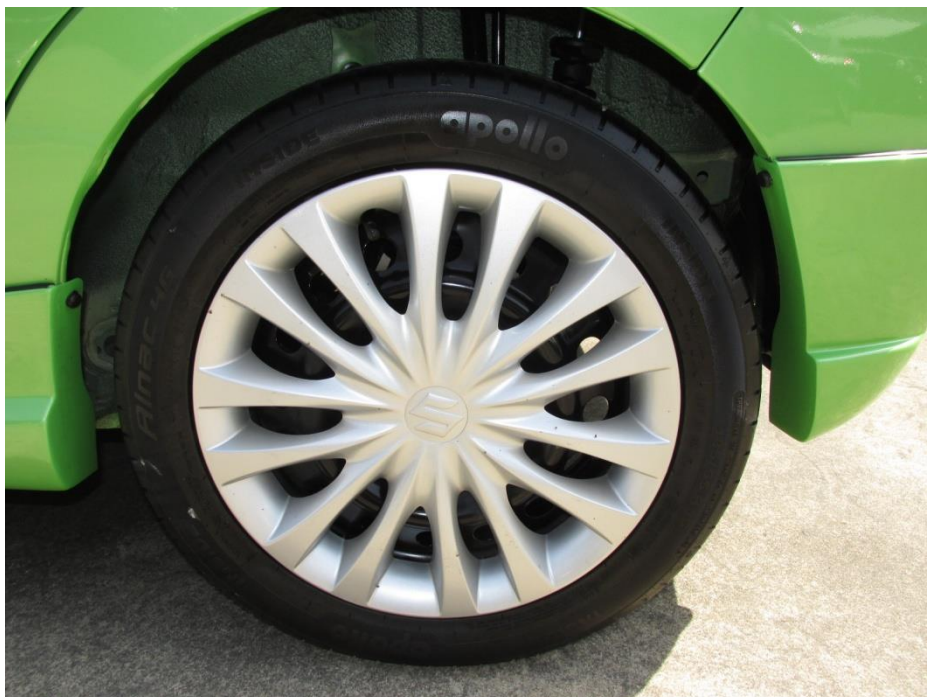
ภาพโดยรวมของยาง ล้อ และ เบรค - Tyres, Wheels & Brakes Visual Details:

สภาพยางรถยนต์, เดือน/ปี ผลิต Tyres Appearance, Year	ปียางผลิต 1314 ยางสภาพพอใช้
	สภาพล้อรถ Wheel Rims Appearance	สภาพดีตามอายุการใช้งาน
	ยางอะไหล่ และล้อ Spare Tyre & Rim	สภาพดีตามอายุการใช้งาน
	ก้ามเบรค และท่อน้ำมัน Brake Hose Callipers & Pipes	สภาพปกติไม่พบการรั่วซึม
	ผ้าเบรค (หน้า/หลัง) Brake Pads (Front/Rear)	สภาพดีตามอายุการใช้งาน
	จานเบรค Brake Discs (Front/Rear)	ควรเจียจานเบรคครั้งต่อไปที่เปลี่ยนผ้าเบรค
	ดรัมเบรคล้อหลัง Brakes and Drums any No Leakage	N/A
	การทำงานของเบรคมือ Park Brake function	ระยะการทำงานปกติ
	คำแนะนำอื่นๆ Other	N/A

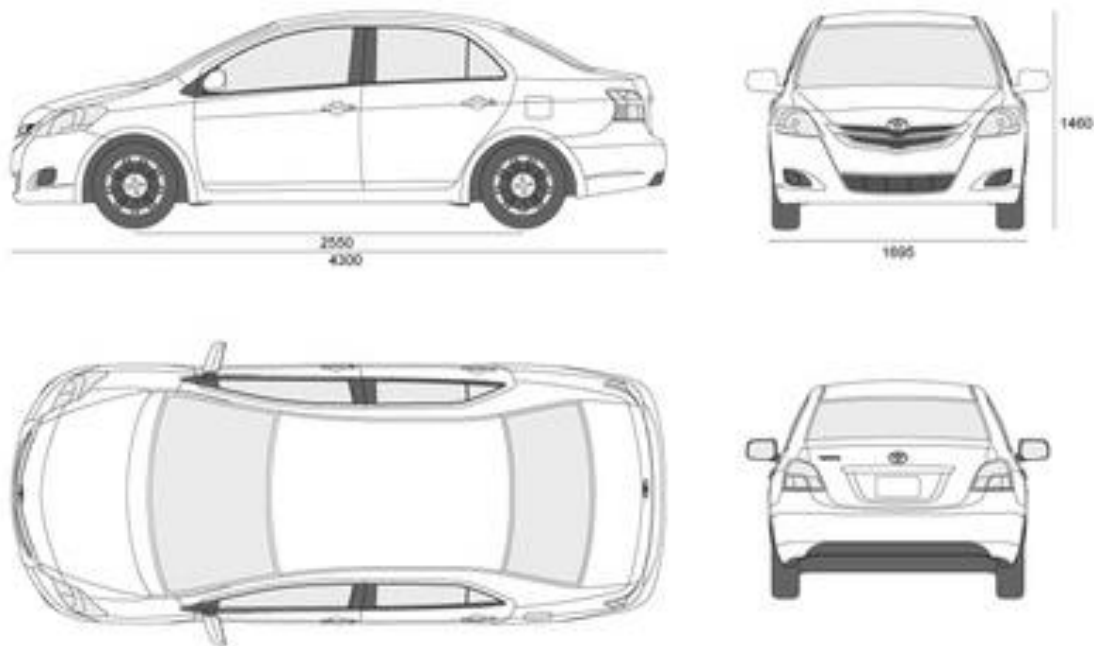
ความหนาสีรอบรถเก๋ง 3,4 และ 5 ประตู -Paint Thickness on 3,4 and 5 door car:

ชิ้นส่วนยานยนต์	ความหนาสี Paint Thickness (µm)			
(Car Part)	P1	P2	P3	Average
Front Wing (RH)	146	144	137	142
Front Wing (LH)	168	170	162	167
Front Door (RH)	137	122	130	130
Front Door (LH)	307	361	329	332
Rear Door (RH)	138	142	139	140
Rear Door (LH)	211	196	172	193

ชิ้นส่วนยานยนต์	ความหนาสี Paint Thickness (µm)			
(Car Part)	P1	P2	P3	Average
Rear Wing (RH)	241	302	268	270
Rear Wing (LH)	204	286	272	254
Front Bumper				
Rear Bumper				
Bonnet	146	130	126	134
Roof	60	51	70	60
Boot/Tail Gate	303	184	179	222
