I023/0360-14

Chevrolet Colorado 2.5 Flex Cab LT

INSPECTION
BY ONE2CAR

Vehicle Inspection Report

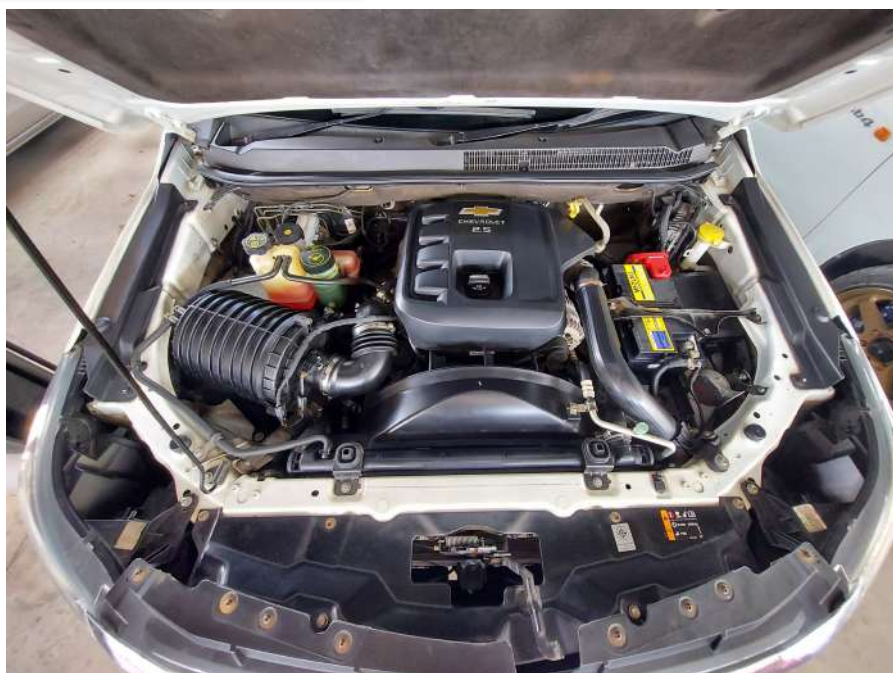
ภาพห้องเครื่อง

4.1 เครื่องยนต์ไม่พบการรั่วซึม No any leak on engine

4.9 ระดับของเหลว Fluid Level

4.10 การรั่วไหลของน้ำมัน Fluid Leaks

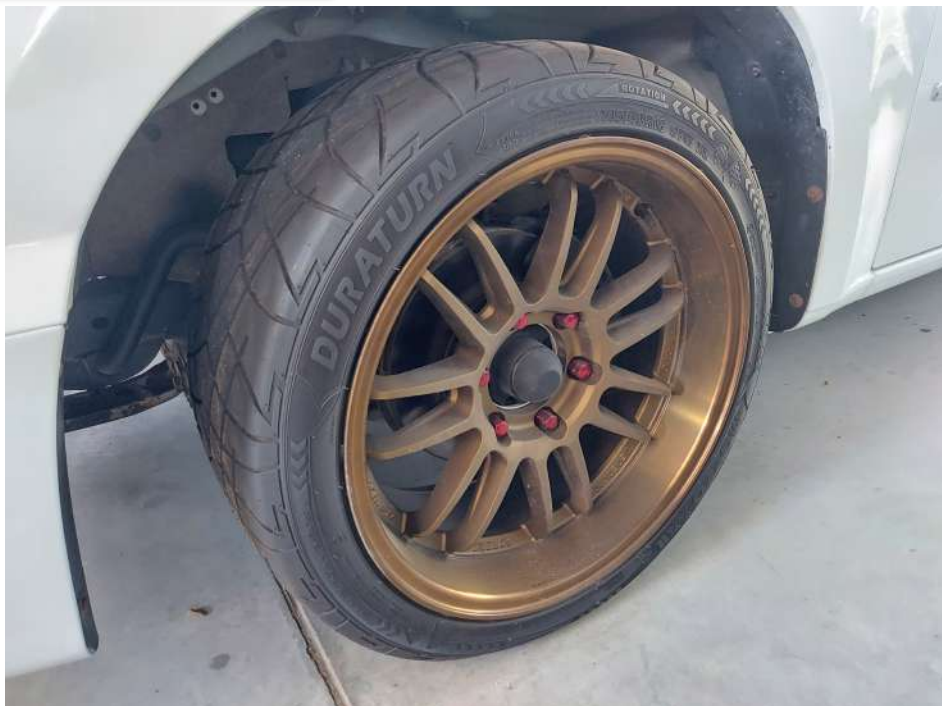
ขอบยาง ล้อ

5.1 สภาพยางรถยนต์, สัปดาห์/ปี ผลัด Tires Appearance, Year

5.2 สภาพล้อ, ฝาครอบล้อ Wheel Rims Appearance

22/22
