# Vehicle Inspection Report

## สรุปผลการตรวจสอบ (Inspection Summary)

ยี่ห้อ/รุ่น (Make/Model): TOYOTA FORTUNER	วันที่ตรวจสอบรถยนต์ (Date of Inspection): 10-05-61
เลขตัวถัง (VIN): MR0HA3FS200023694	เลขคำขอบริการ (Job No.) : I017/031-040
เลขเครื่องยนต์ (Engine No.): 1GD4056214	<p>Vehicle Picture:</p>

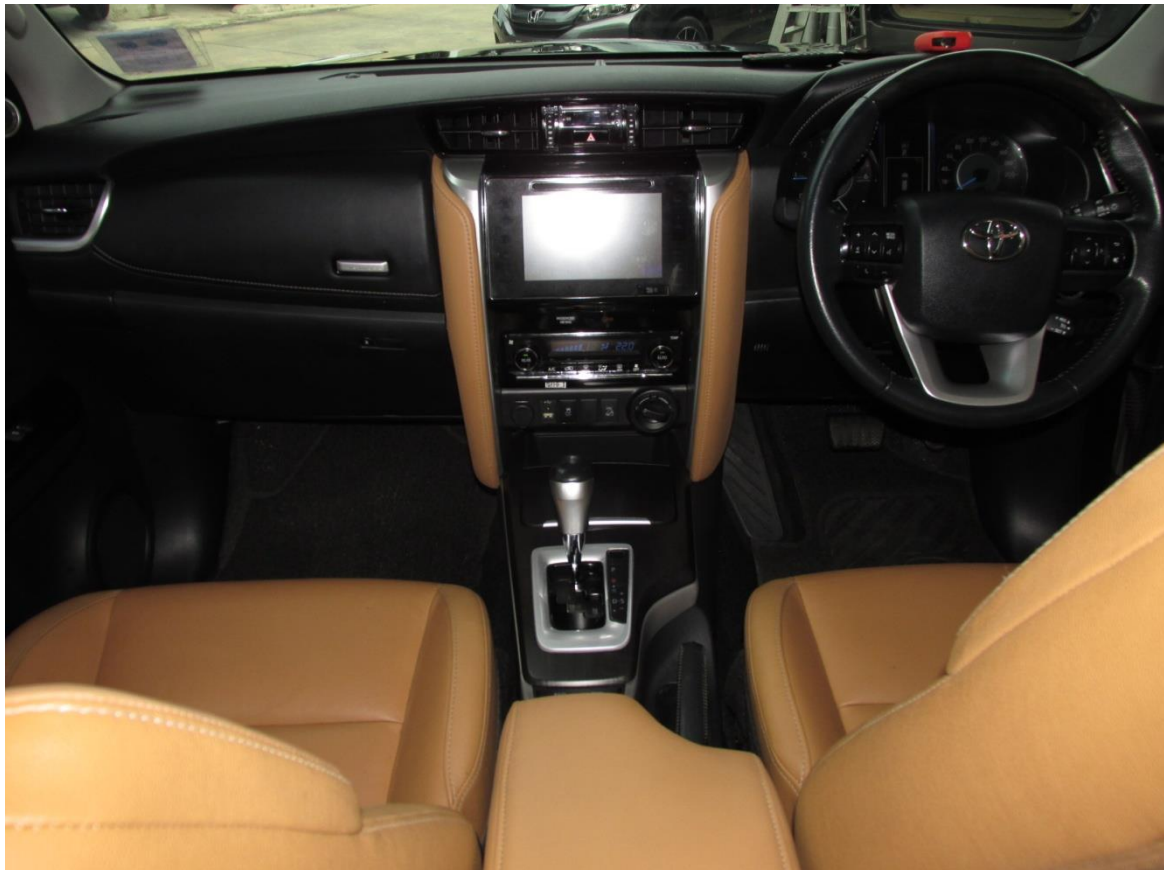
ภาพภายในด้านหน้า หลัง และ จุดบกพร่อง - Interior Visual Details (Front, Rear and/or Defect):

ที่นั่ง สภาพ Seat Appearance	สภาพดีตามอายุการใช้งาน
	การทำงาน การปรับ และการล็อคเบาะ Seat Adjust functional	ทำงานได้ดี
	สภาพ รางได้เบาะ Seat slide adjust rail	สภาพดีตามอายุการใช้งาน
	เข็มขัดนิรภัย Seat Belts	สภาพดีตามอายุการใช้งาน
	แผงคอนโซล Other Trims	สภาพดีตามอายุการใช้งาน
	เครื่องเสียงภายในรถ Radio/ Multiplayer	เปิด-ปิด ปกติ
	ลำโพง Speaker working	ทำงานปกติ
	ไล่ฝ้ากระจกหลัง Rear Window Demister	สภาพดีไม่พบรอยขาด
	อุปกรณ์ทำความเย็นและความร้อน Air Condition/Heater	แอร์เย็น ทำงานปกติ
	ชุดปัดน้ำฝน และระบบฉีดน้ำ Washers & Wipers	ทำงานปกติ
	แตร Horn	ทำงานปกติ
	บานพับและกอลอนประตู Doors, Locks & Hinges	สภาพดีเหมาะสมกับอายุการใช้งาน
	การเปิดประตูจากด้านใน Door Handle (inside)	ทำงานได้ดี
	สภาพยางขอบประตู Weather Strip	สภาพดีเหมาะสมกับอายุการใช้งาน
	การทำงานของกระจก Window Operation	ทำงานเปิด-ปิด ปกติ

หน้าปัดและมาตรวัด ปกติ หรือ มีไฟโชว์หรือไม่ Dash Warning Lights & Gauges	ไม่มี

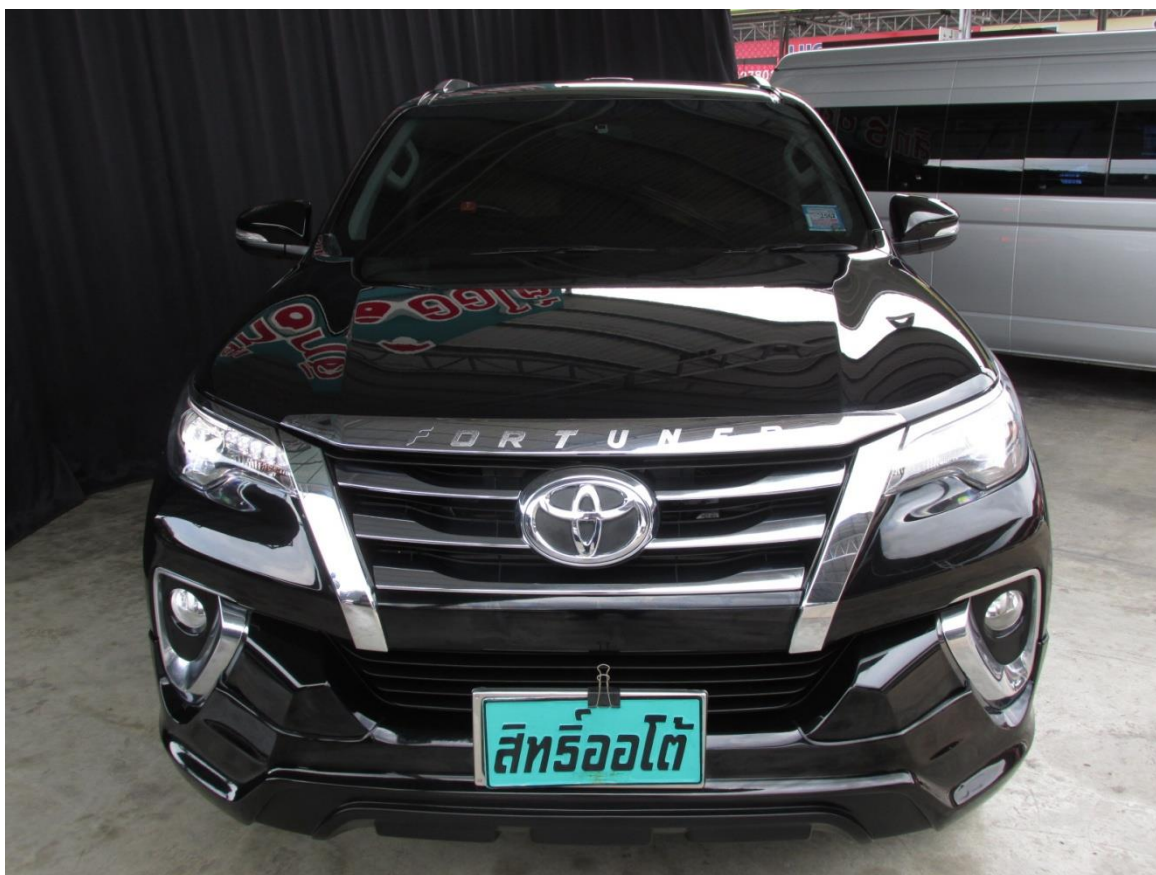
### ภาพภายนอก - Exterior Visual Details:

กันชนหน้า Front Bumper	สภาพดี
	คาน รับกันชนหน้า (ขวา) Front Side Member (Right) Appearance	สภาพดี
	คาน รับกันชนหน้า (ซ้าย) Front Side Member (Left) Appearance	สภาพดี
	กระจังหน้ารถ Front Grill	สภาพดี
	ชุดคานหน้ารับหม้อน้ำ Radiator Core Support	สภาพดี
	ฝากระโปรงหน้ารถ Bonnet	สภาพดี
	ฝาห้องเครื่องด้านหน้า Cowl Panel Fire Wall	สภาพดี
	กระจกหน้า Windshield	สภาพดี
	หลังคา Roof	สภาพดี
	สภาพ และการทำงาน หลังคาชั้นรูป หลังคาเปิดประทุน Sunroof/Convertible functional and appearance	N/A
	แก้มหน้าขวา Front Right Wing	สภาพดี
	ประตูหน้าขวา Front Right Door	สภาพดี
	กระจกมองข้างขวา Right Rear Mirror	สภาพดี
	ประตูหลังขวา Rear Right Door	สภาพดี

ประตูเลื่อนด้านขวา Sliding Right Door	N/A
	แก้มหลังขวา Rear Right Wing	สภาพดี
	ขายน้าด้านขวา Right Rocker Panel	สภาพดี
	แก้มหน้าซ้าย Front Left Wing	สภาพดี
	ประตูหน้าซ้าย Front Left Door	สภาพดี
	กระจกมองข้างซ้าย Left Rear Mirror	สภาพดี
	ประตูหลังซ้าย Rear Left Door	สภาพดี
	ประตูเลื่อนด้านซ้าย Sliding Left Door	N/A
	แก้มหลังซ้าย Rear Left Wing	สภาพดี
	ขายน้าด้านซ้าย Left Rocker Panel	สภาพดี
	ประตูหลัง Rear Tail Gate	สภาพดี
	ฝากระโปรงหลัง Boot	N/A
	กระจกหลัง Rear Screen	สภาพดี
	กันชนหลัง Rear Bumper	สภาพดี
	คาน รับกันชนหลัง (ขวา) Rear Side Member (Right) Appearance	สภาพดี

คาน รับกันชนหลัง (ซ้าย) Rear Side Member (Right) Appearance	สภาพดี
	เสาโครงสร้าง A ขวา Right A-Pillar	สภาพดี
	เสาโครงสร้าง B ขวา Right B-Pillar	สภาพดี
	เสาโครงสร้าง C ขวา Right C-Pillar	สภาพดี
	เสาโครงสร้าง D ขวา Right D-Pillar	สภาพดี
	เสาโครงสร้าง A ซ้าย Left A-Pillar	สภาพดี
	เสาโครงสร้าง B ซ้าย Left B-Pillar	สภาพดี
	เสาโครงสร้าง C ซ้าย Left C-Pillar	สภาพดี
	เสาโครงสร้าง D ซ้าย Left D-Pillar	สภาพดี
	สภาพรวมของโครงสร้างแชสซี Chassis Frames & Members Appearance	สภาพดีตามอายุการใช้งาน
	สภาพใต้ท้องรถและอุปกรณ์ใต้ท้องรถ Under Body and Parts Appearance	สภาพดีตามอายุการใช้งาน
	ช่วงล่างหน้า Front Suspension	สภาพดีตามอายุการใช้งาน
	ช่วงล่างหลัง Rear Suspension	สภาพดีตามอายุการใช้งาน
	ระบบบังคับเลี้ยว Steering Components	สภาพดีตามอายุการใช้งาน
	เสื้อเกียร์ Transmission Housing	สภาพดีตามอายุการใช้งาน

ท่อไอเสีย Exhaust	สภาพดีตามอายุการใช้งาน
	เฟืองท้าย Differentia	สภาพดีตามอายุการใช้งาน
	เพลาขับ Drive Shafts	สภาพดีตามอายุการใช้งาน
	การทำงานของเปิดปิดประตูทุกบาน All Door Handle Functional	ปกติ
	การทำงานของฝาช่องเติมน้ำมัน Fuel Cap functional	ปกติ
	ช่องเก็บยางอะไหล่ Spare Tire Housing	สภาพดี
	อื่นๆเพิ่มเติม Others	N/A

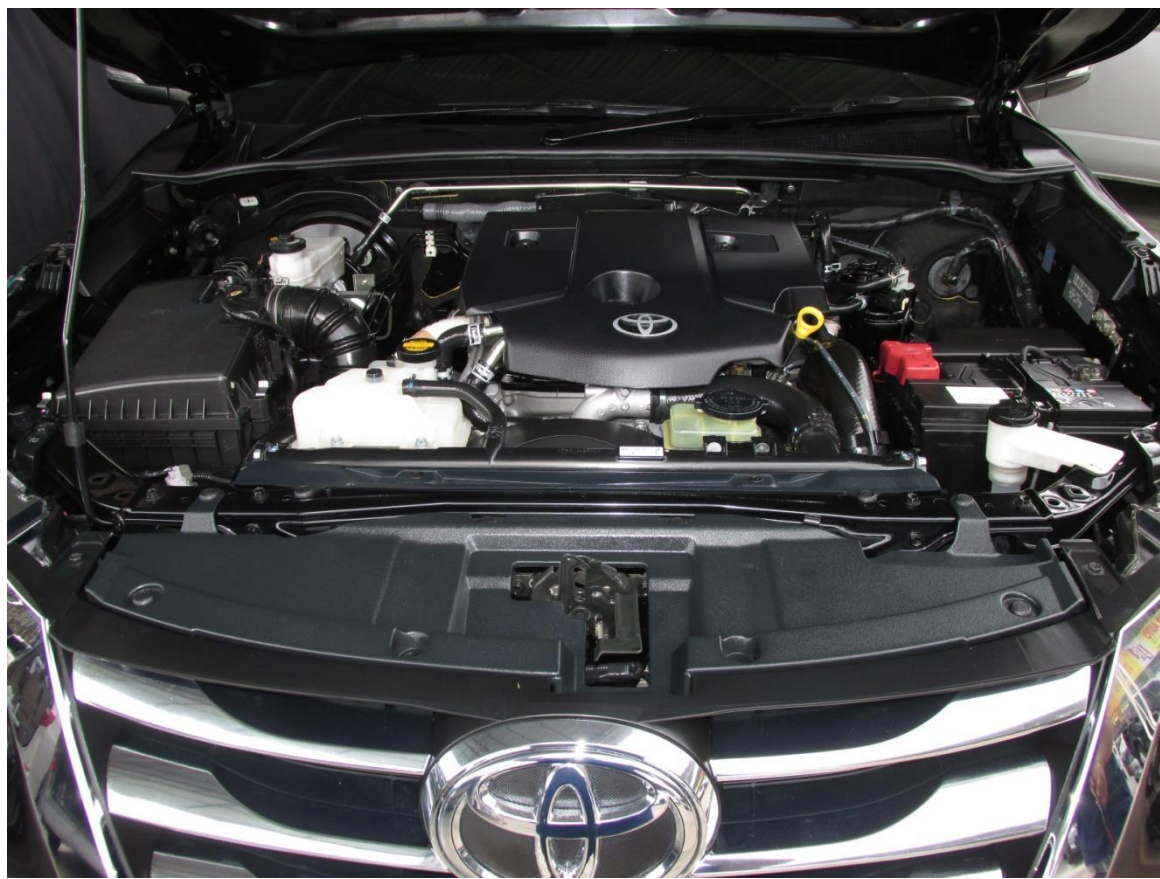
ภาพห้องเครื่อง - Engine Bay Visual Details

หม้อน้ำ และฝาหม้อน้ำ Radiator & Cap	สภาพดีตามอายุการใช้งาน
	รอกและสายพาน Drive Belt & Pulleys	สภาพดีตามอายุการใช้งาน
	หม้อลมเบรค Brake Booster	สภาพดีตามอายุการใช้งาน
	แม่ปั้มเบรค Master Cylinder Pressure	สภาพดีตามอายุการใช้งาน
	แบตเตอรี่ไม่รั่ว และ ชุดยึด ไม่มีสนิม No any leak on battery and no corrosion on battery support bracket	สภาพดีตามอายุการใช้งาน

การทดสอบ แบตเตอรี่ Battery Test  Note: If state of charge is lower than 80%, battery need to fully recharge before used. (ถ้า state of charge ต่ำกว่า 80% ควรทำการชาร์ต แบตเตอรี่ให้เต็มก่อนใช้งาน)	<b>Battery Test</b>		<b>Charging System Test at 2000 rpm</b>	
		Voltage	12.53 V	Voltage	13.87 V
		Rating	660 CCA	Status	Normal
		Current	351 CCA	<b>Start System Test</b>	
		Internal resistance	7.72 mΩ	Start Voltage	9.15 V
		State of Charge	73 %	Status	Normal
		State of Health	31 %	<b>Max. Load Test at 2000 rpm</b>	
		Status	Replace	Max. Load Voltage	13.82 V
		Test Date	10.05.61	Status	Normal

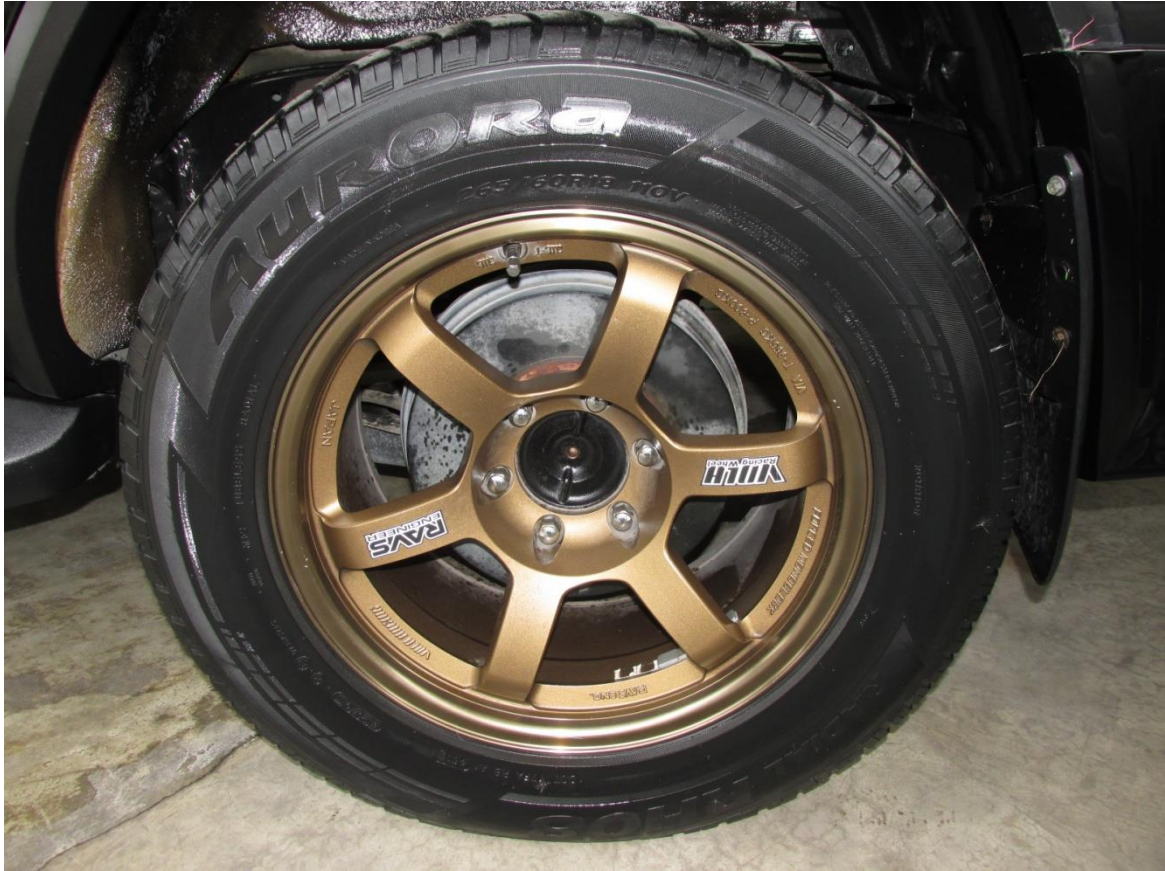
ภาพโดยรวมของยาง ล้อ และ เบรค - Tyres, Wheels & Brakes Visual Details:

สภาพยางรถยนต์, ล้อคาร์/ปี ผลิต Tyres Appearance, Year	ปียางผลิต 1316 ยางสภาพดี
	สภาพล้อรถ Wheel Rims Appearance	สภาพดีตามอายุการใช้งาน
	ยางอะไหล่ และล้อ Spare Tyre & Rim	สภาพดีตามอายุการใช้งาน
	คาลิเปอร์เบรค และท่อน้ำมัน Brake Hose Callipers & Pipes	สภาพปกติไม่พบการรั่วซึม
	ผ้าดิสเบรค (หน้า/หลัง) Brake Pads (Front/Rear)	สภาพดีตามอายุการใช้งาน
	จานดิสเบรค Brake Discs (Front/Rear)	ควรเจียจานเบรคครั้งต่อไปที่เปลี่ยนผ้าเบรค
	ดรัมเบรคล้อหลัง Brakes and Drums any No Leakage	สภาพดีตามอายุการใช้งาน
	การทำงานของเบรคมือ Park Brake function	ระยะเวลาทำงานปกติ
	คำแนะนำอื่นๆ Other	N/A
