Vehicle Inspection Report

สรุปผลการตรวจสอบ (Inspection Summary)

ยี่ห้อ/รุ่น (Make/Model): BMW X1 SDrive 20d Highline	วันที่ตรวจสอบรถยนต์ (Date of Inspection): 21.11.60
เลขตัวถัง (VIN): MMFVN34070VR03275	เลขคำขอบริการ (Job No.) : I017/130-003
เลขเครื่องยนต์ (Engine No.): 74497953	Vehicle Picture:

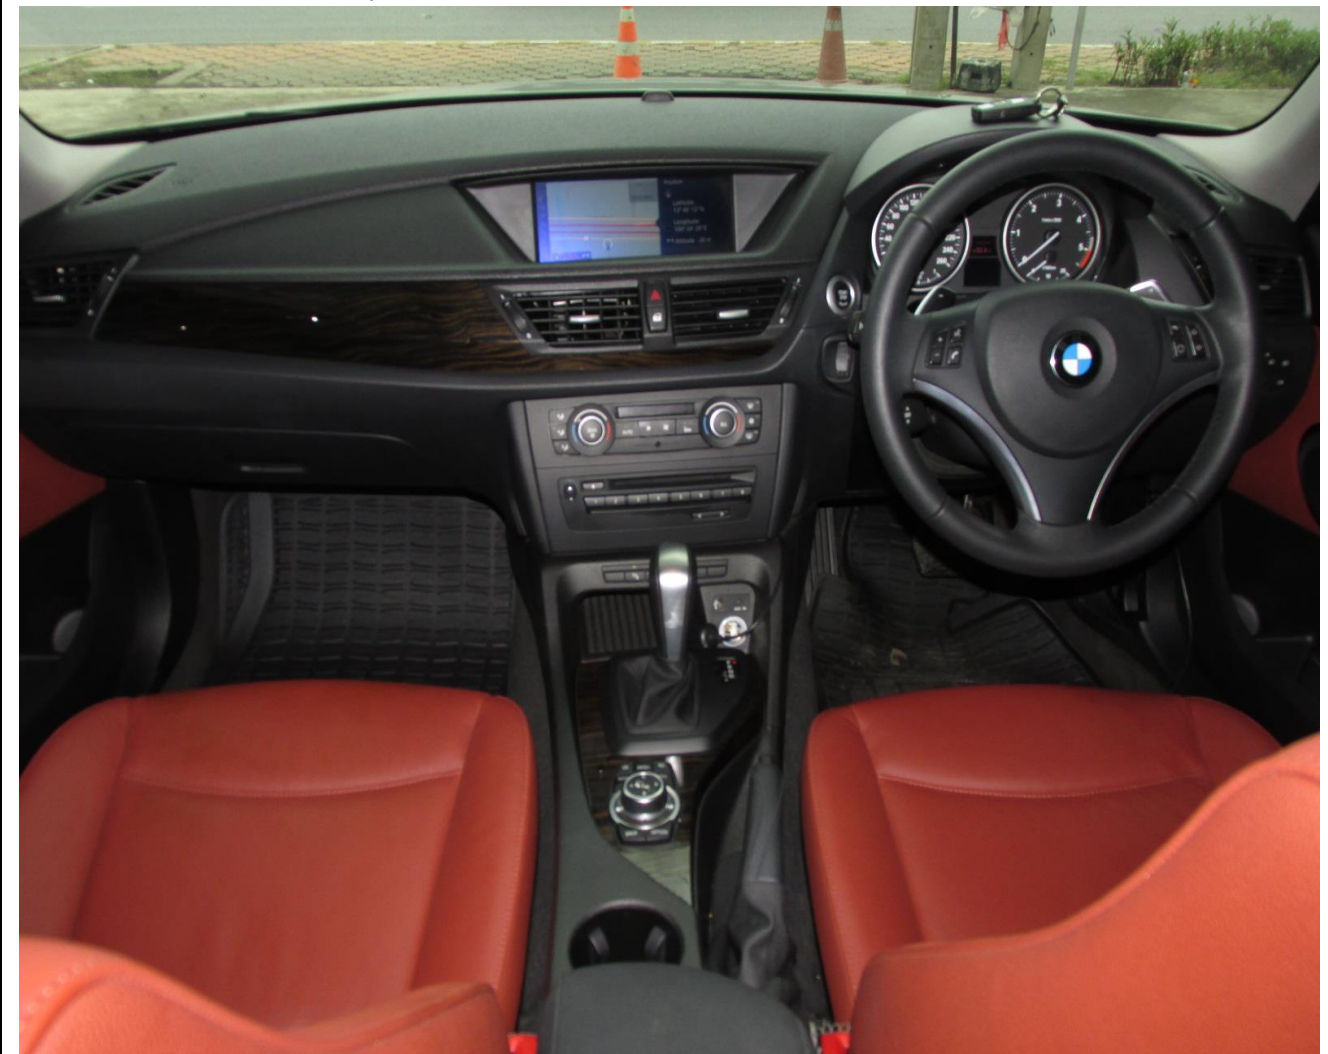
ภาพภายในด้านหน้า หลัง และ จุดบกพร่อง - Interior Visual Details (Front, Rear and/or Defect):

หน้าปัดและมาตรวัด ปรกติ หรือ มีไฟ โชนหรือไม Dash Warning Lights & Gauges	ไม่มีไฟโชน
 	การวินิจฉัยผ่านทาง OBD On-Board Diagnostics (OBD)	ปรกติ
 	ไฟส่องสว่าง All Lights	ปรกติ
 	สมุดคู่มือรถ Owner's Manual & Service Intervals	มีประจำรถ
 	อื่นๆ เพิ่มเติม เช่น กลิ่น เศษกระดาษ Odor and Other	N/A

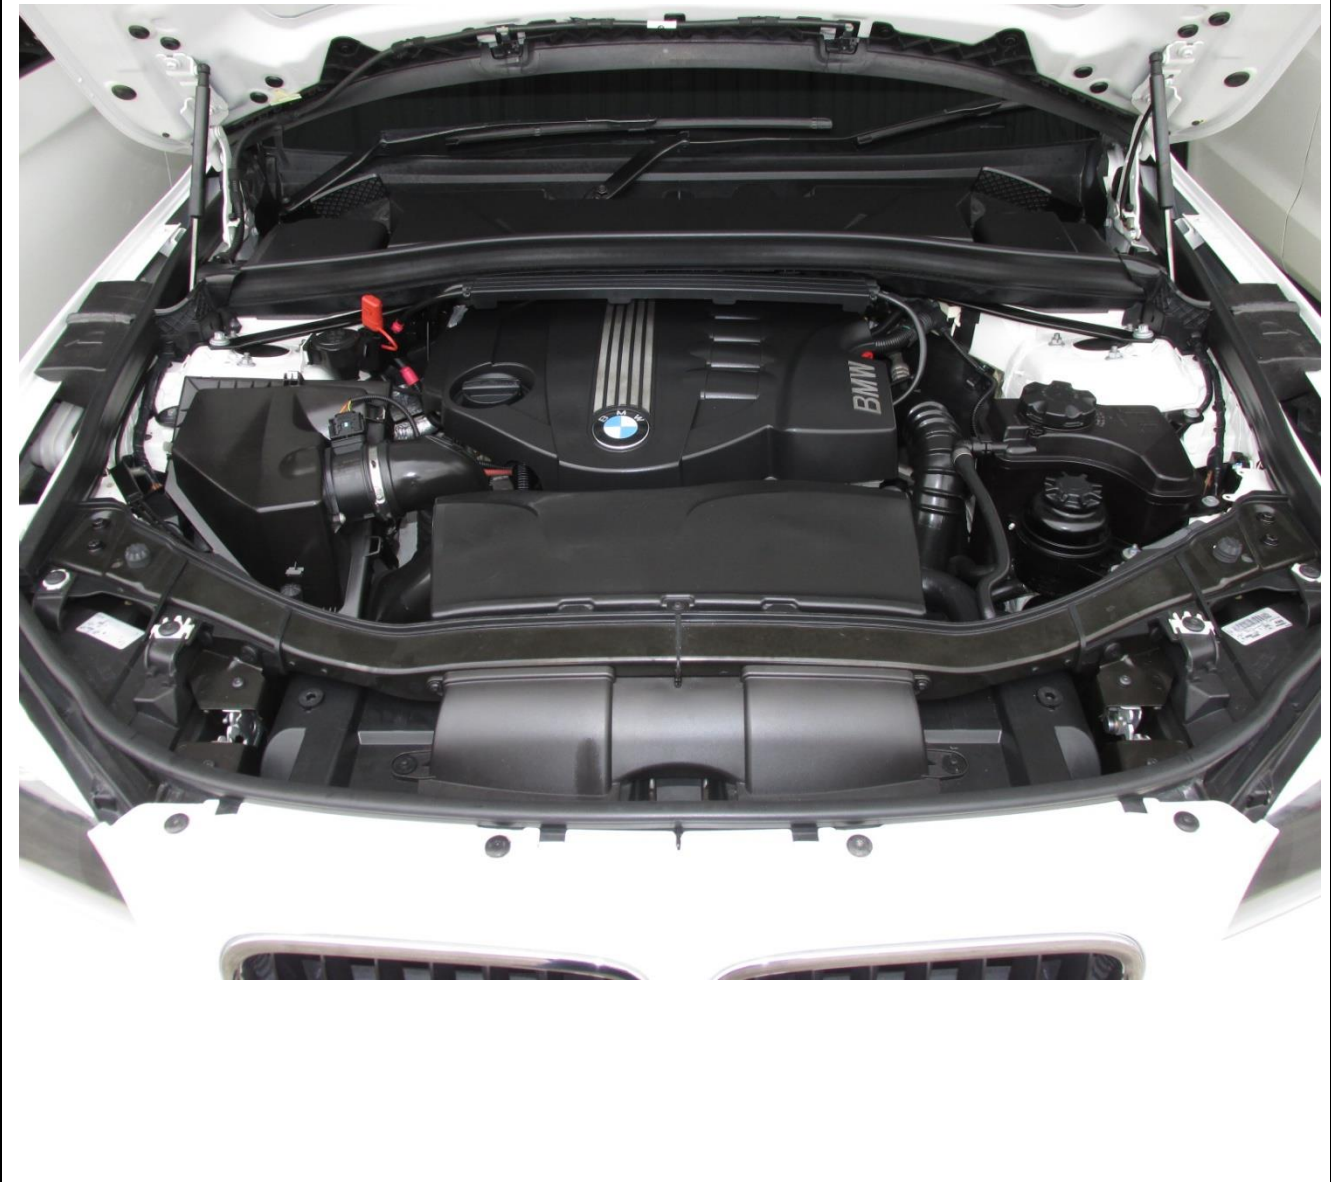
ภาพห้องเครื่อง - Engine Bay Visual Details

เครื่องยนต์ไม่พบการรั่วซึม No any leak on engine	ใช่
 	รถสตาร์ทติดง่าย The car start without struggling	ใช่
 	กุญแจบิดง่าย/กุญแจระบบกดทำงาน ปรกติ Key Turn Smoothly/ Push Start Normal operation	ใช่

ควันไม่ขาว ควันไม่ดำ No white or black smoke	ใช่
 	สภาพรวมของโครงสร้างแชสซี Chassis Frames & Members Appearance	สภาพดีตามอายุการใช้งาน
 	ระดับของเหลว Fluid Level	อยู่ในระดับปรกติ
 	การรั่วไหลของน้ำมัน Fluid Leaks	ไม่มี

Battery Test																																																									
Voltage	12.35	V																																																							
Rating	640	CCA																																																							
Current	610	CCA																																																							
Internal resistance	4.43	mΩ																																																							
State of Charge	55	%																																																							
State of Health	86	%																																																							
Status	Great																																																								
Test Date	21.11.60																																																								
Charging System Test at 2000 rpm																																																									
Voltage	14.11	V																																																							
Status	Normal																																																								
Start System Test

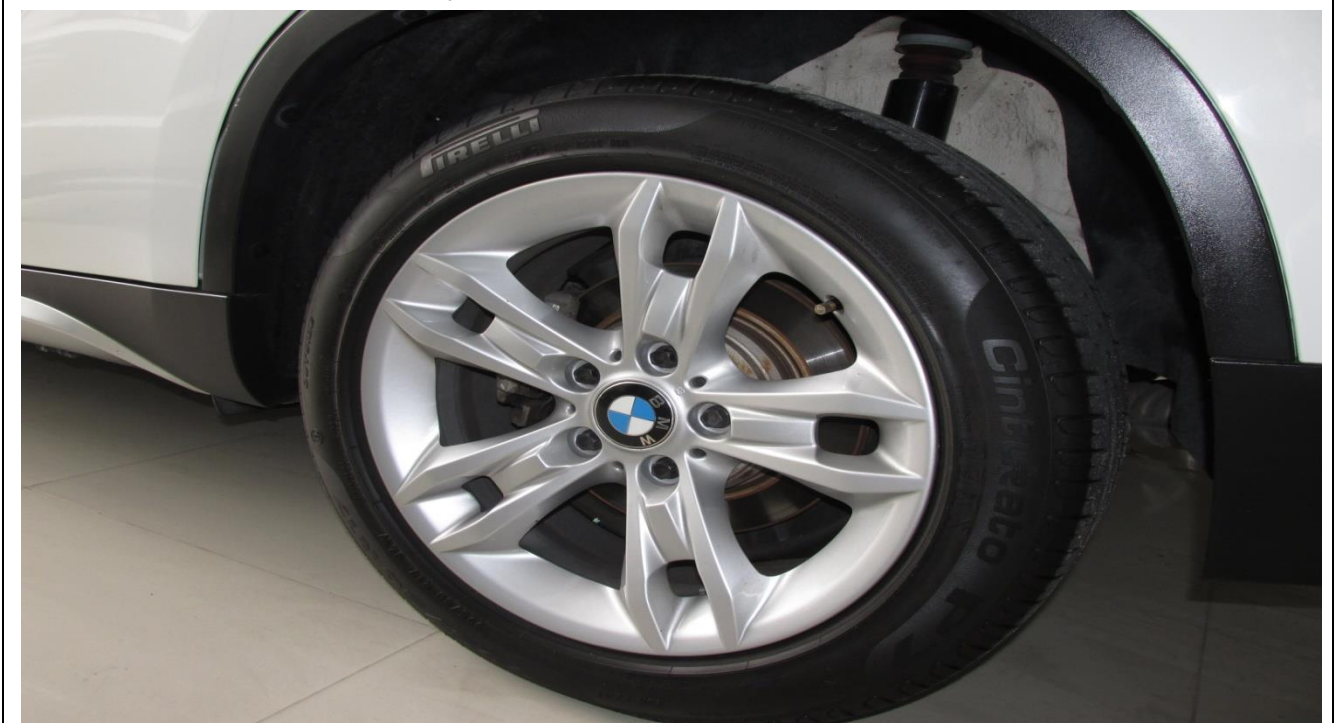
ภาพโดยรวมของยาง ล้อ และ เบรค - Tyres, Wheels & Brakes Visual Details:

สภาพยางรถยนต์, เดือน/ปี ผลิต Tyres Appearance, Year	ปียางผลิต 0515 ยางสภาพดี

ก้ามเบรค และท่อน้ำมัน Brake Hose Callipers & Pipes	สภาพปกติไม่พบการรั่วซึม

ผ้าเบรค (หน้า/หลัง) Brake Pads (Front/Rear)	สภาพดีตามอายุการใช้งาน

จานเบรค Brake Discs (Front/Rear)	ควรเจียจานเบรคครั้งต่อไปที่เปลี่ยนผ้าเบรค
 	ดรัมเบรคล้อหลัง Brakes and Drums any No Leakage	N/A
