Vehicle Inspection Report

ยี่ห้อ/รุ่น (Make/Model): BMW 520d	วันที่ตรวจสอบรถยนต์ (Date of Inspection): 2.4.61
เลขตัวถัง (VIN): MMFFW18050C462421	เลขคำขอบริการ (Job No.): I017/092-026
เลขเครื่องยนต์ (Engine No.): 74447822	Vehicle Picture:

ปีผลิต (Build Date): 2011	
สี (Color): เทา	
เลขไมล์ (Mileage): 204543	
เลขทะเบียน (No. Plate): ชมด 3070	
ทะเบียนหมดอายุ (Registration Expiry): 17 พ.ค 61	
ชื่อลูกค้า Customer Name: 54 นิวัฒน์	
ที่อยู่ (Address):	
โทรศัพท์ (Tel):	
สถานที่ตรวจสอบรถ (Inspection Place): 54 นิวัฒน์

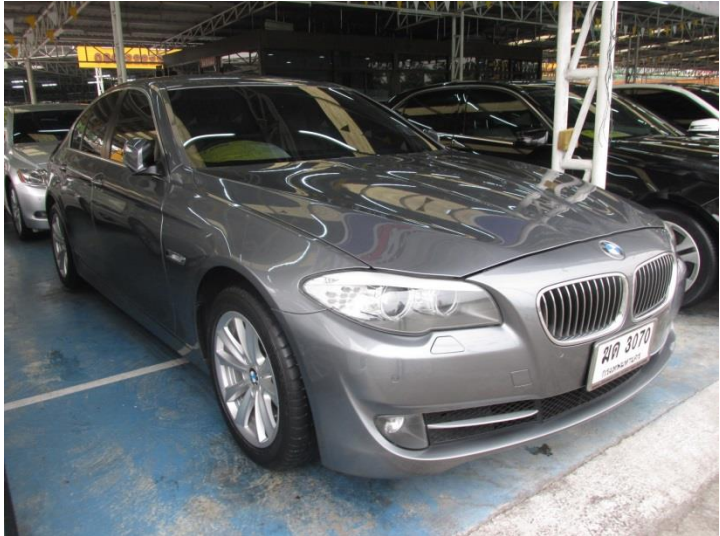
รถสภาพดี โครงสร้างไม่เคยอุบัติเหตุ ไม่เคยจมน้ำและไฟไหม้

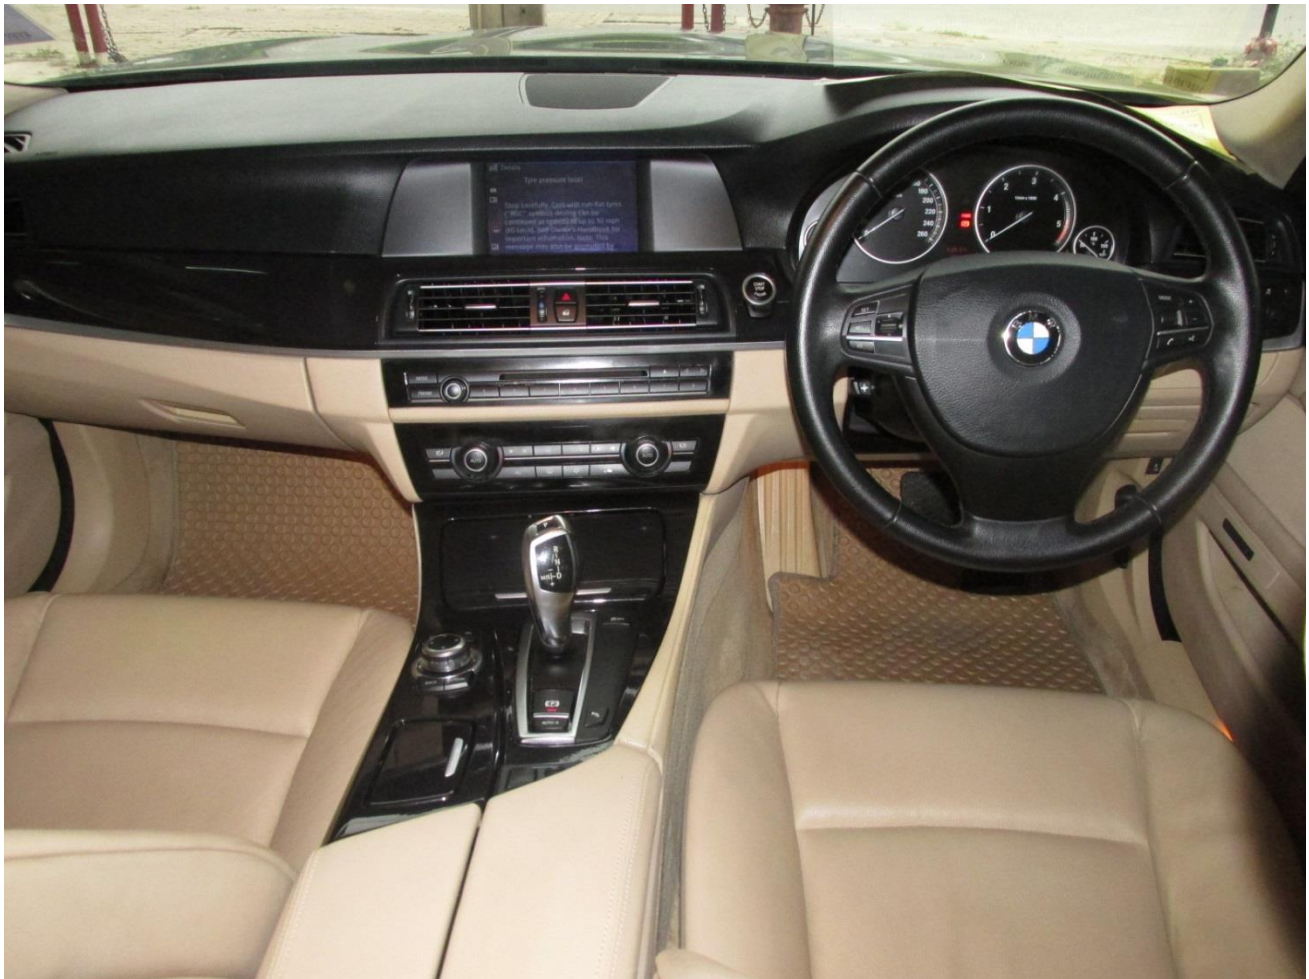
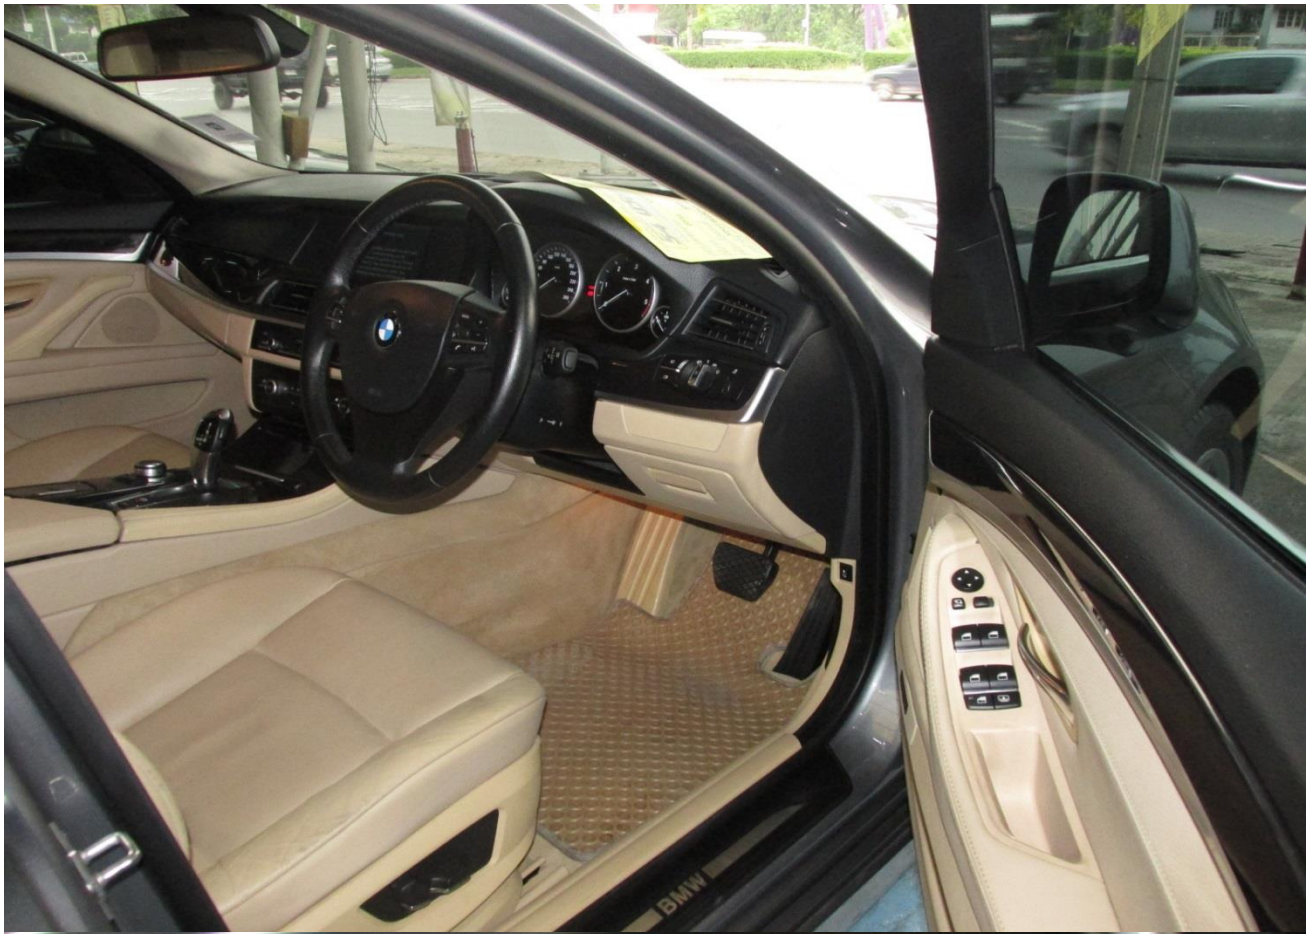
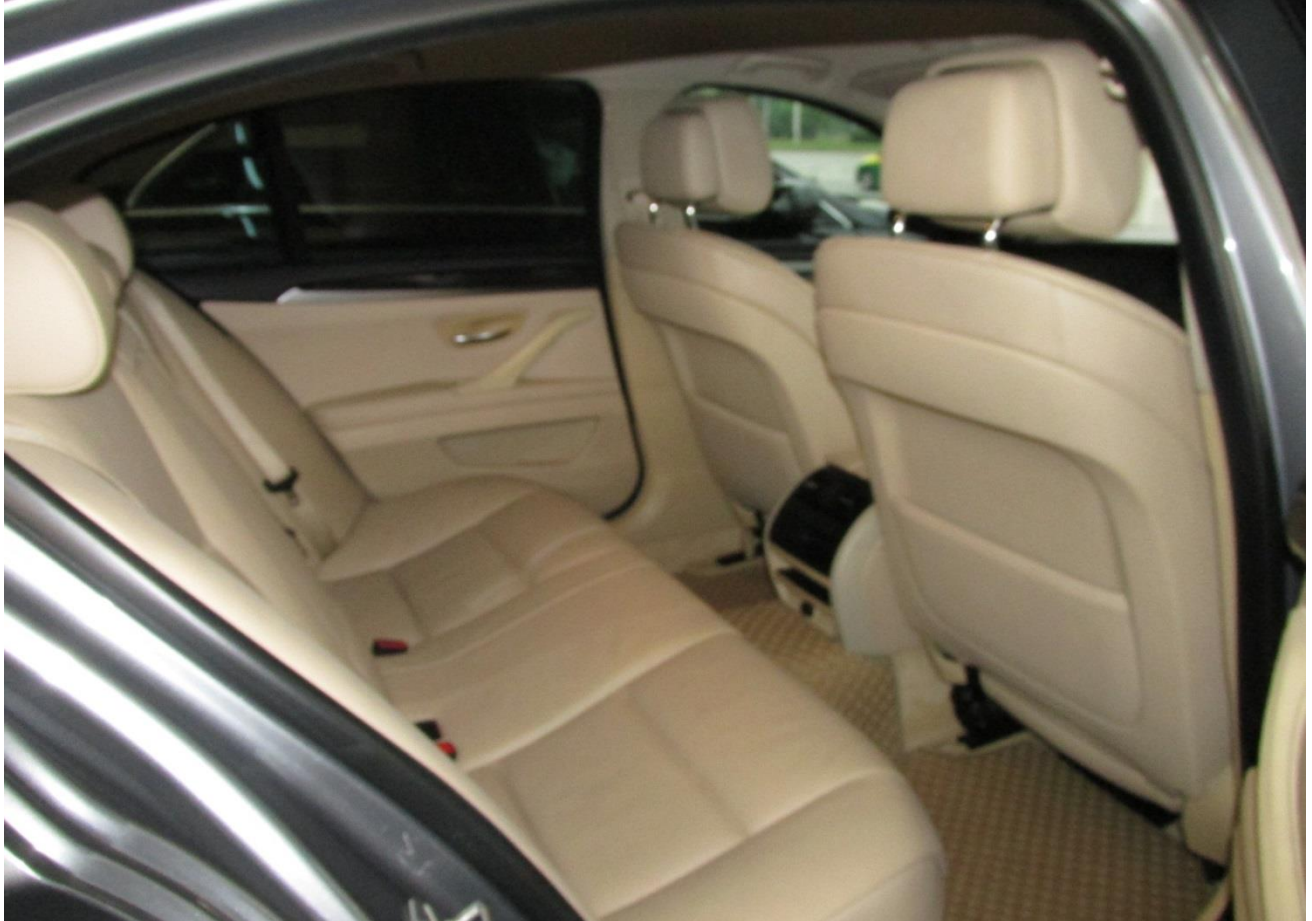
ภาพภายในด้านหน้า หลัง และ จุดบกพร่อง - Interior Visual Details (Front, Rear and/or Defect):

ที่นั่ง สภาพ Seat Appearance	สภาพดีตามอายุการใช้งาน
 	การทำงาน การปรับ และการล็อคเบาะ Seat Adjust functional	ทำงานได้ดี
 	สภาพ รางได้เบาะ Seat slide adjust rail	สภาพดีตามอายุการใช้งาน
 	เข็มขัดนิรภัย Seat Belts	สภาพดีตามอายุการใช้งาน
 	แผงคอนโซล Other Trims	สภาพดีตามอายุการใช้งาน
 	เครื่องเสียงภายในรถ Radio/ Multiplayer	เปิด-ปิด ปกติ
 	ลำโพง Speaker working	ทำงานปกติ
 	ไล่ฝ้ากระจกหลัง Rear Window Demister	สภาพดีไม่พบรอยขาด
 	อุปกรณ์ทำความเย็นและความร้อน Air Condition/Heater	ทำงานปกติ
 	ชุดปัดน้ำฝน และระบบฉีดน้ำ Washers & Wipers	ทำงานปกติ
 	แตร Horn	ทำงานปกติ
 	บานพับ และกลอนประตู Doors, Locks & Hinges	สภาพดีเหมาะสมกับอายุการใช้งาน
 	การเปิดประตูจากด้านใน Door Handle (inside)	ทำงานได้ดี
 	สภาพยางขอบประตู Weather Strip	สภาพดีเหมาะสมกับอายุการใช้งาน
 	การทำงานของกระจก Window Operation	ทำงานเปิด-ปิด ปกติ

หน้าปัดและมาตรวัด ปกติ หรือ มีไฟ โชนหรือไม Dash Warning Lights & Gauges	ไม่มีไฟโชว์

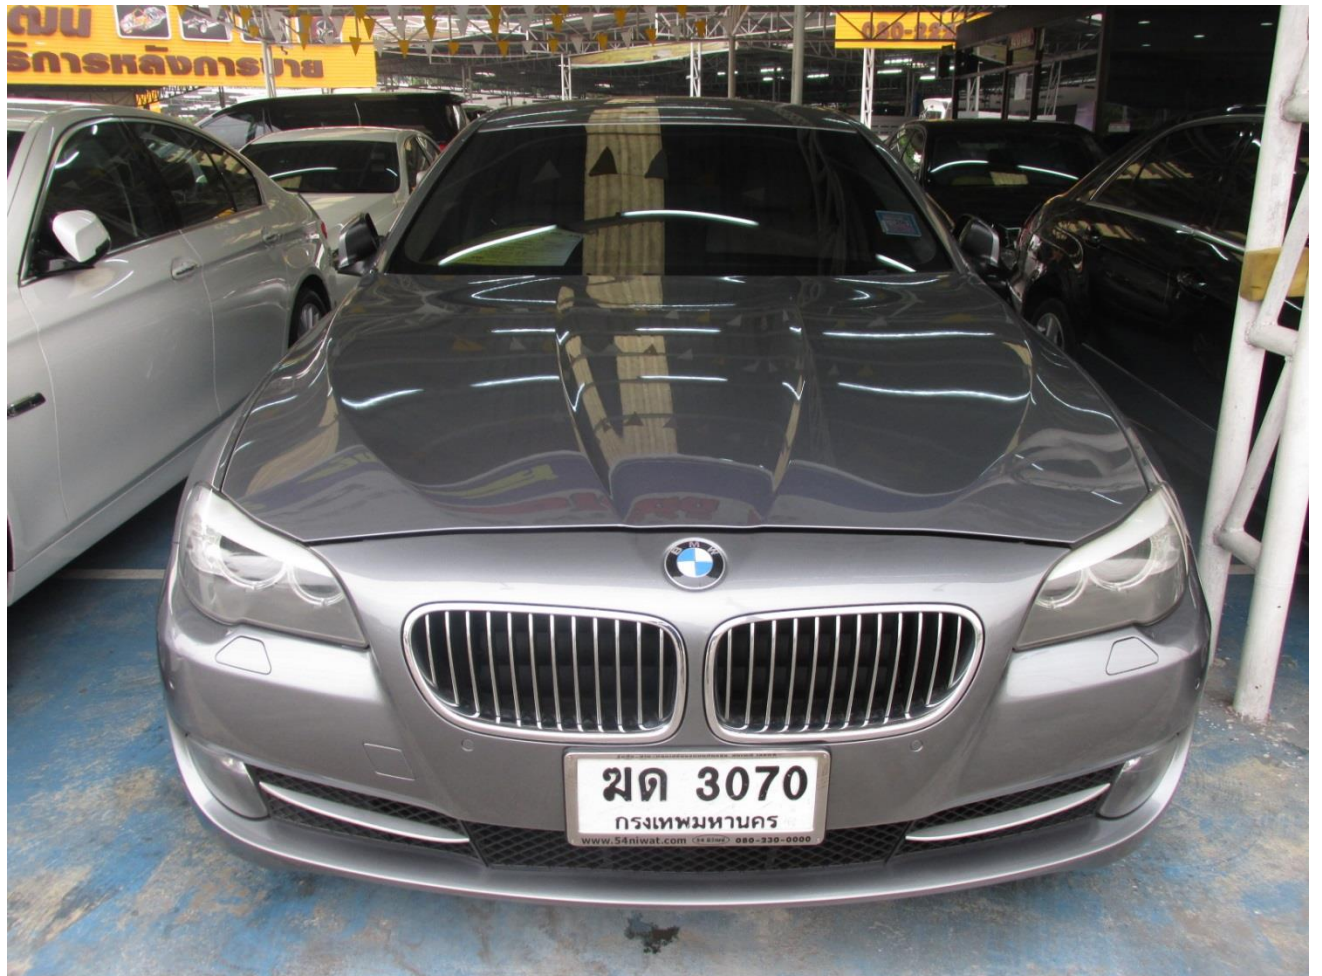
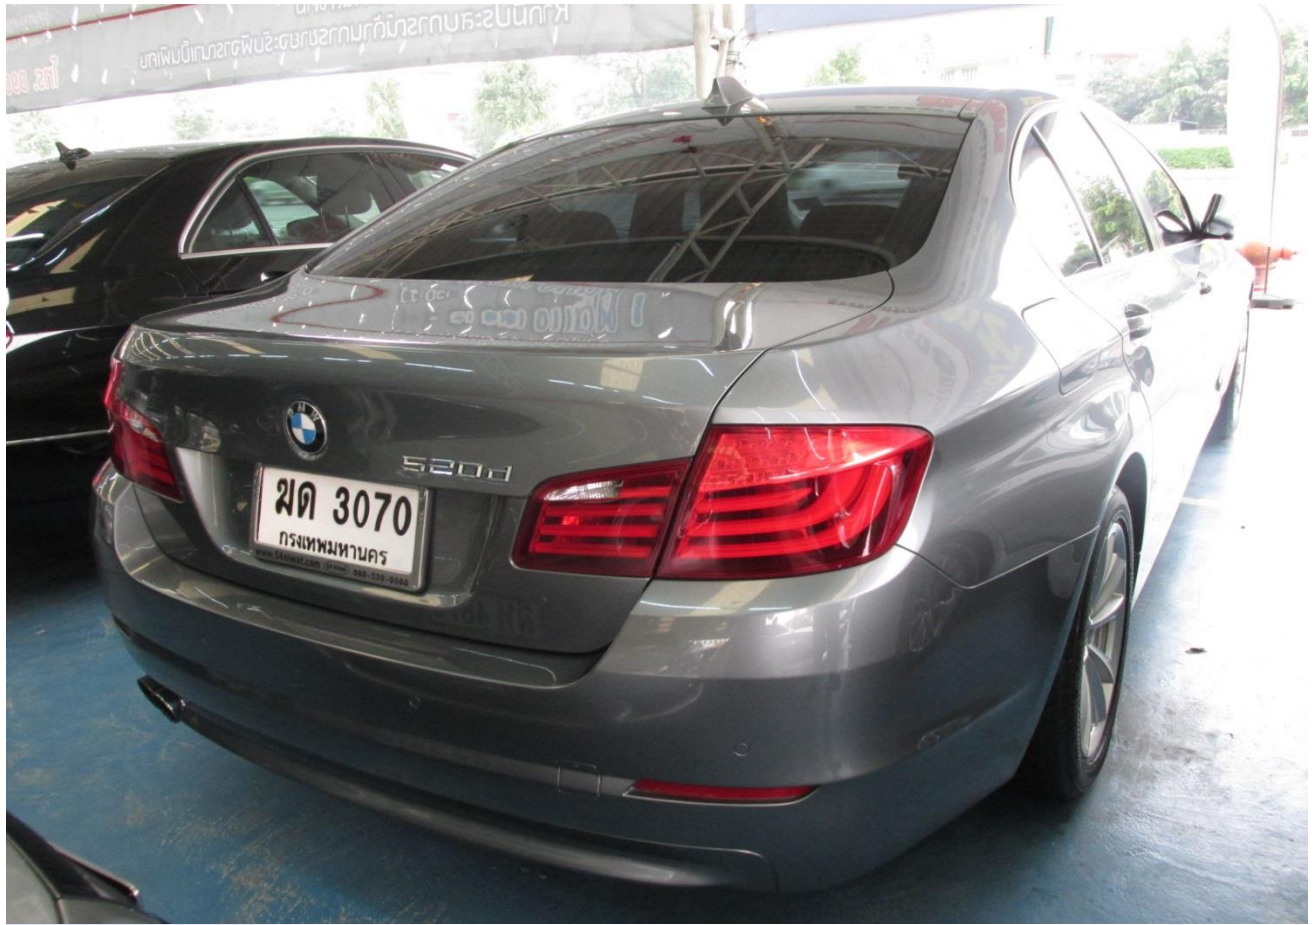
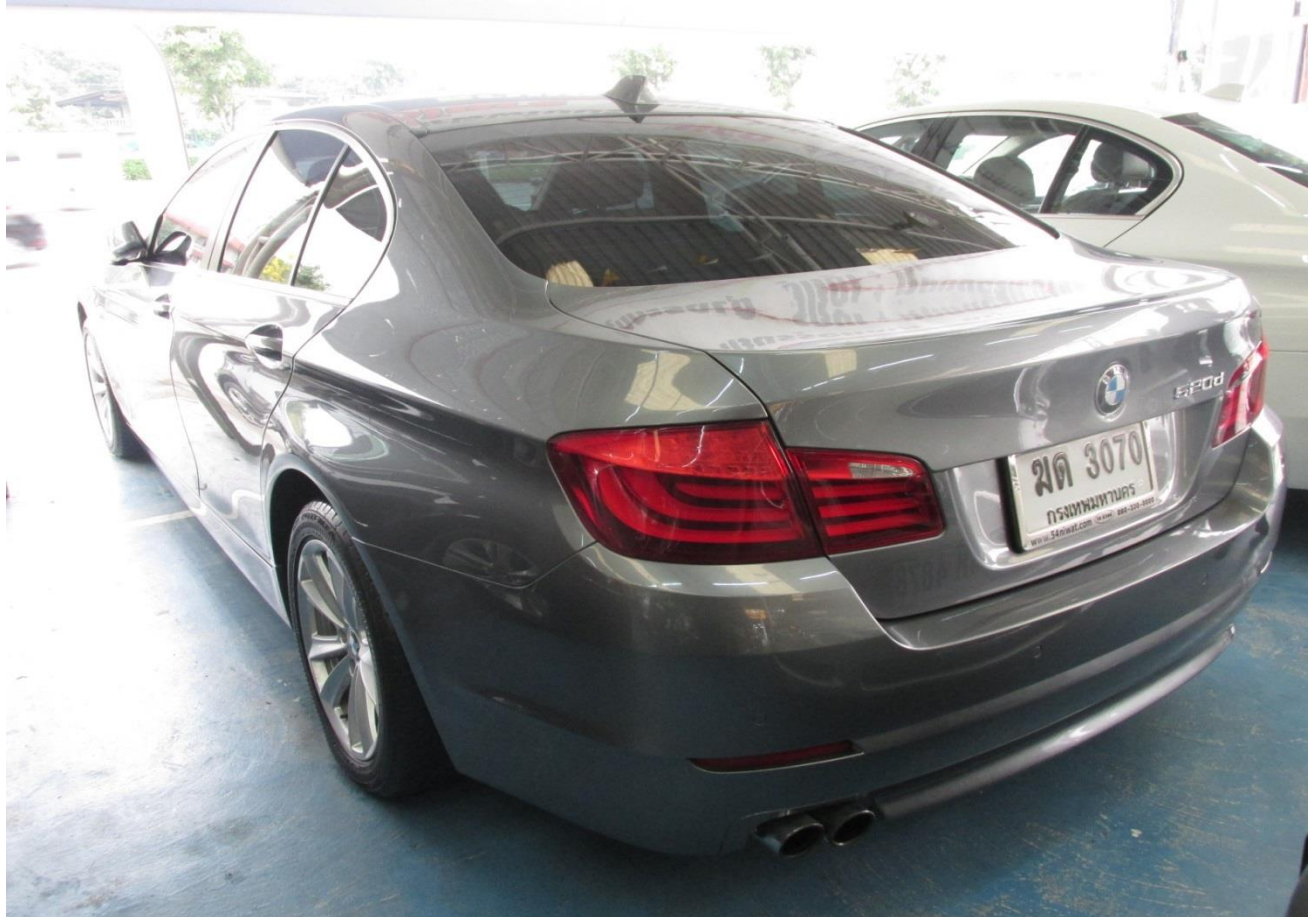
ภาพภายนอก - Exterior Visual Details:

กันชนหน้า Front Bumper	สภาพดี
 	คาน รับกันชนหน้า (ขวา) Front Side Member (Right) Appearance	สภาพดี

ประตูเลื่อนด้านขวา Sliding Right Door	N/A
	แก้มหลังขวา Rear Right Wing	สภาพดี
	ขายน้าด้านขวา Right Rocker Panel	สภาพดี
	แก้มหน้าซ้าย Front Left Wing	สภาพดี
	ประตูหน้าซ้าย Front Left Door	สภาพดี
	กระจกมองข้างซ้าย Left Rear Mirror	สภาพดี
	ประตูหลังซ้าย Rear Left Door	สภาพดี
	ประตูเลื่อนด้านซ้าย Sliding Left Door	N/A
	แก้มหลังซ้าย Rear Left Wing	สภาพดี
	ขายน้าด้านซ้าย Left Rocker Panel	สภาพดี
	ประตูหลัง Rear Tail Gate	N/A
	ฝากระโปรงหลัง Boot	สภาพดี
	กระจกหลัง Rear Screen	สภาพดี
	กันชนหลัง Rear Bumper	สภาพดี
	คาน รับกันชนหลัง (ขวา) Rear Side Member (Right) Appearance	สภาพดี

เสาโครงสร้าง D ขวา Right D-Pillar	N/A
 	เสาโครงสร้าง A ซ้าย Left A-Pillar	สภาพดี
 	เสาโครงสร้าง B ซ้าย Left B-Pillar	สภาพดี
 	เสาโครงสร้าง C ซ้าย Left C-Pillar	สภาพดี
 	เสาโครงสร้าง D ซ้าย Left D-Pillar	N/A
 	สภาพรวมของโครงสร้างแชสซี Chassis Frames & Members Appearance	สภาพดี
 	สภาพใต้ท้องรถและอุปกรณ์ใต้ท้องรถ Under Body and Parts Appearance	สภาพดีตามอายุการใช้งาน
 	ช่วงล่างหน้า Front Suspension	สภาพดีตามอายุการใช้งาน

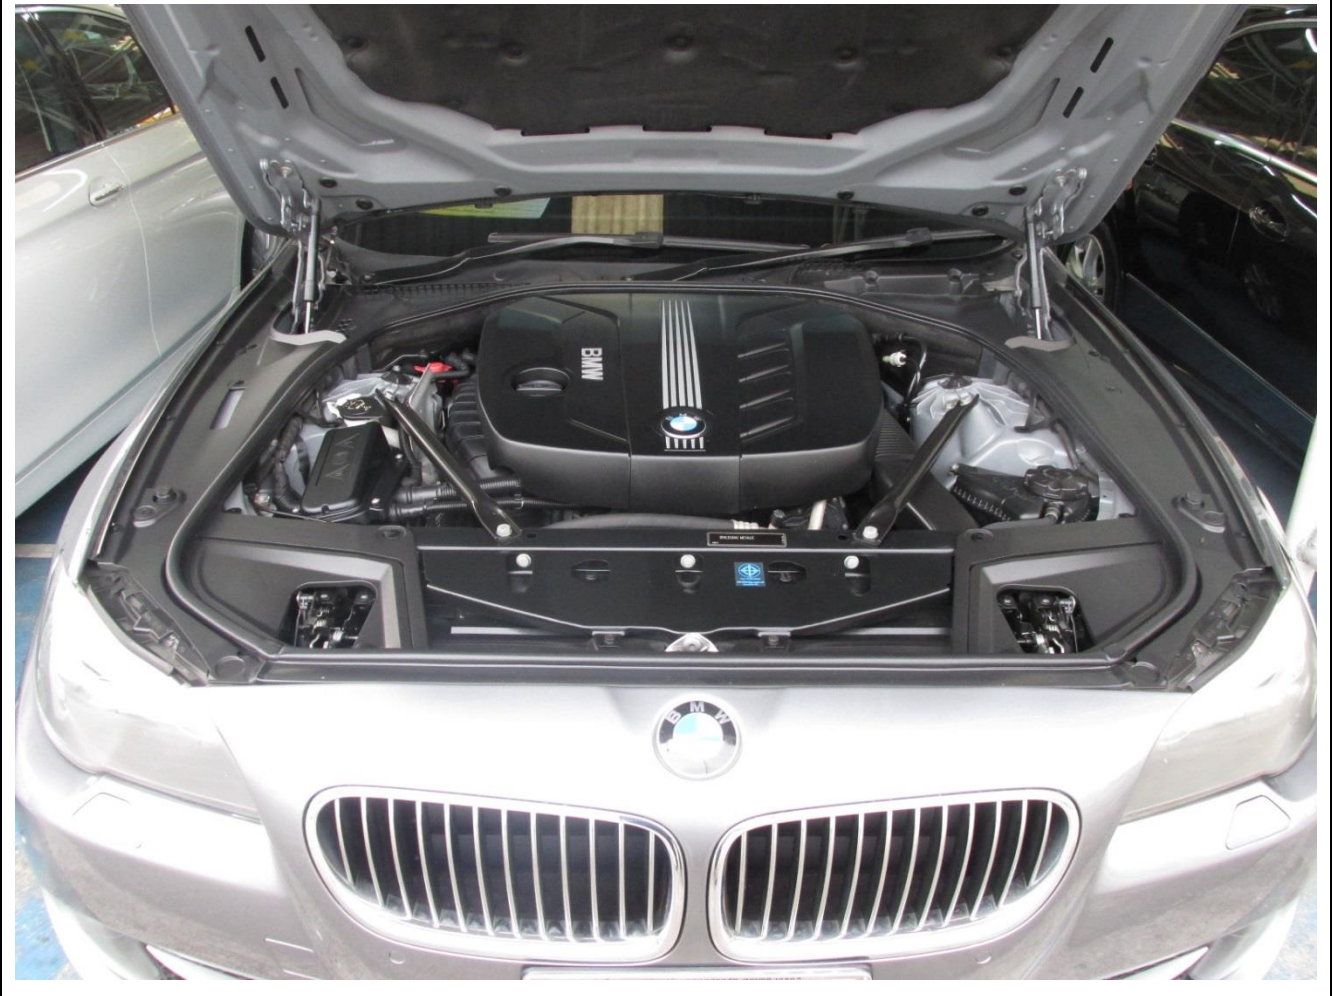
ภาพห้องเครื่อง - Engine Bay Visual Details

เครื่องยนต์ไม่พบการรั่วซึม No any leak on engine	ใช่

ระดับของเหลว Fluid Level	อยู่ในระดับปกติ

การรั่วไหลของน้ำมัน Fluid Leaks	ไม่มี

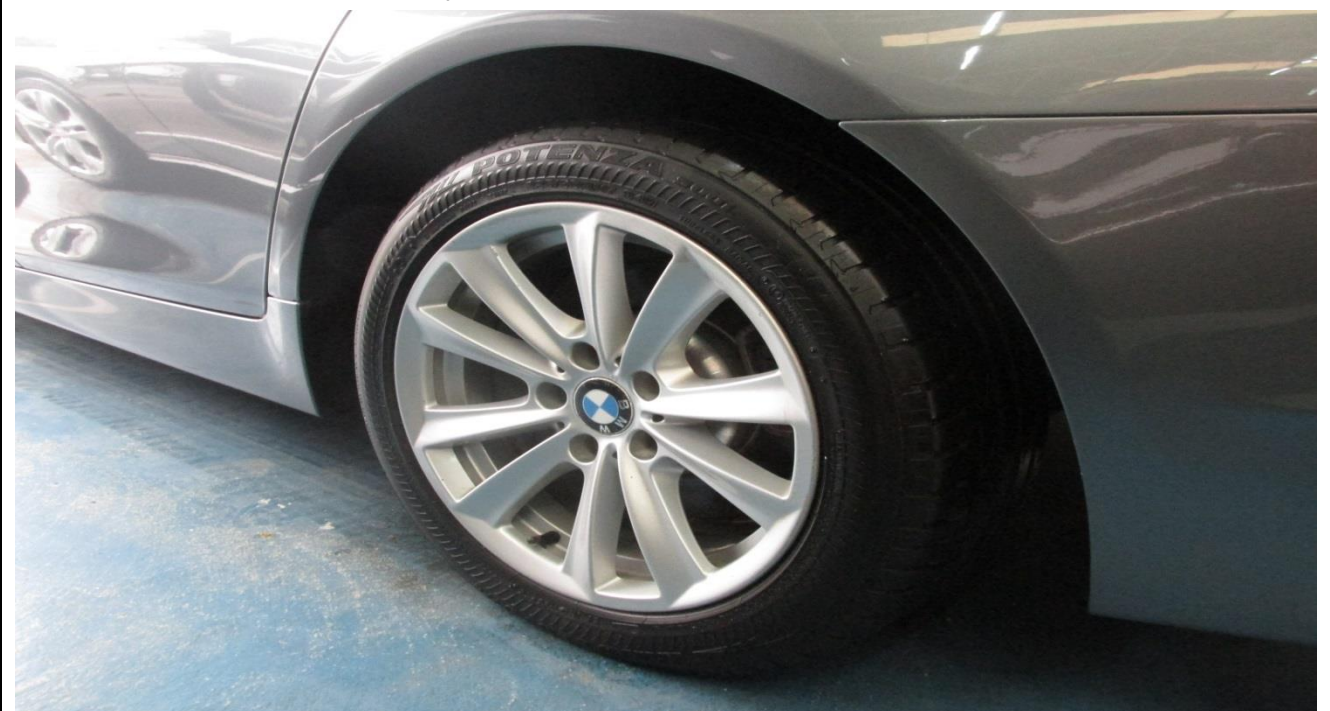
ภาพโดยรวมของยาง ล้อ และ เบรค - Tyres, Wheels & Brakes Visual Details:

สภาพยางรถยนต์, เดือน/ปี ผลิต Tyres Appearance, Year	ปียางผลิต 2615 ยางสภาพดี

ผ้าเบรค (หน้า/หลัง) Brake Pads (Front/Rear)	สภาพดีตามอายุการใช้งาน

จานเบรค Brake Discs (Front/Rear)	ควรเจียจานเบรคครั้งต่อไปที่เปลี่ยนผ้าเบรค
