Vehicle Inspection Report

สรุปผลการตรวจสอบ (Inspection Summary)

ยี่ห้อ/รุ่น (Brand/Model): BMW 520D 2.0 AT	วันที่ตรวจสอบรถยนต์ (Date of Inspection): 20.09.61
หมายเลขตัวถัง (VIN): MMFW18050C462421	เลขคำขอบริการ (Job No.): IO18/092-007
หมายเลขเครื่องยนต์ (Engine No.): 74447822	Vehicle Picture:

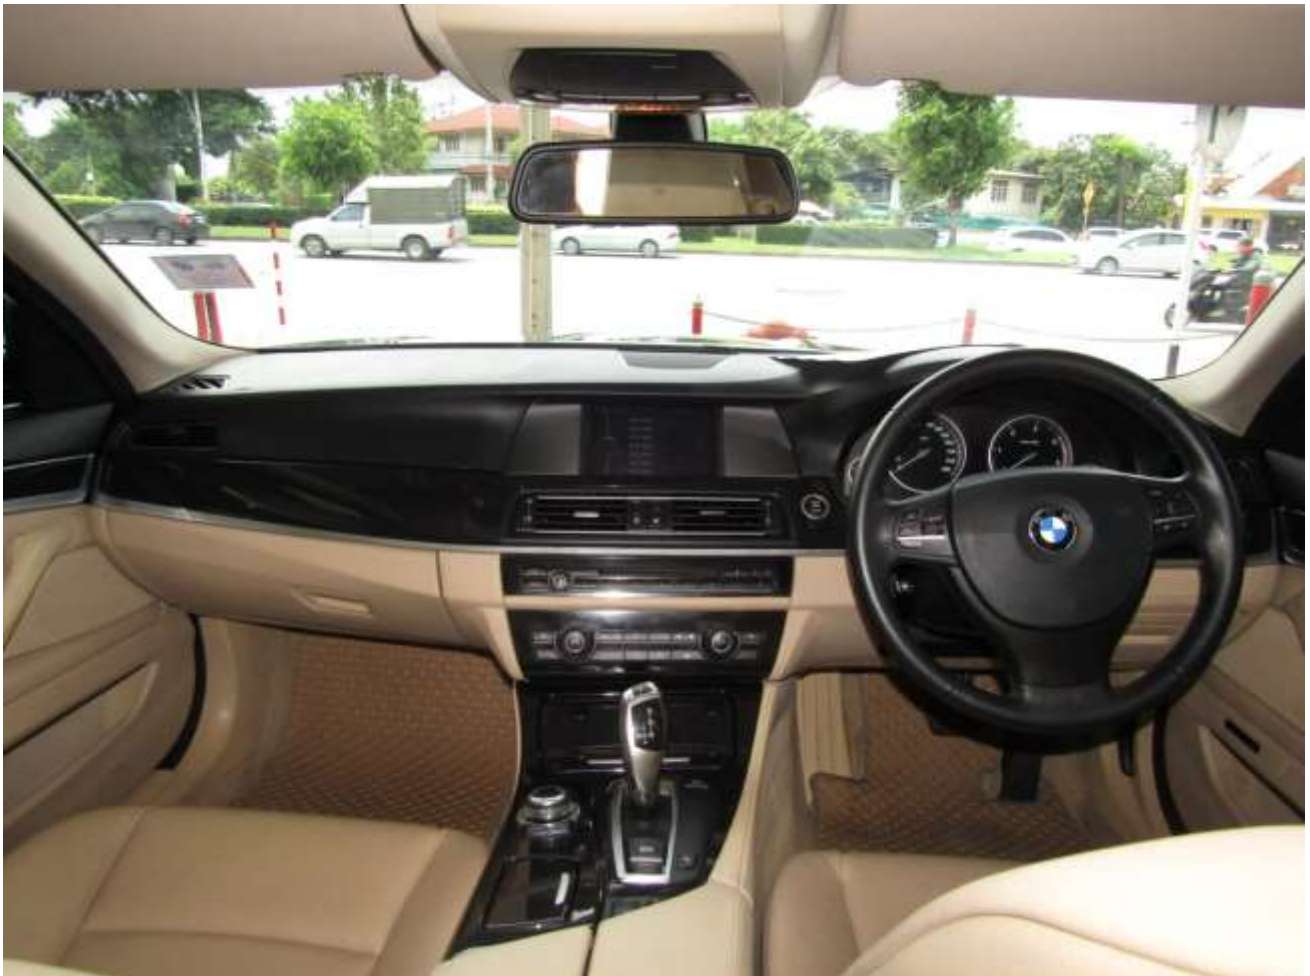
ภาพภายในด้านหน้า หลัง และ จุดบกพร่อง - Interior Visual Details (Front, Rear and/or Defect):

ที่นั่ง สภาพ Seat Appearance	สภาพตามอายุการใช้งาน
 	การทำงาน การปรับ และการล็อกเบาะ Seat Adjust functional	ทำงานได้ดี
 	สภาพ รางได้เบาะ Seat slide adjust rail	สภาพตามอายุการใช้งาน
 	เข็มขัดนิรภัย Seat Belts	สภาพตามอายุการใช้งาน
 	แผงคอนโซลหน้า Other Trims	สภาพตามอายุการใช้งาน
 	เครื่องเสียงภายในรถ Radio/ Multiplayer	เปิด-ปิด ปกติ
 	ลำโพง Speaker working	ทำงานปกติ
 	ไดร์ฟกระจกหลัง Rear Window Demister	สภาพดีไม่พบรอยขาด
 	อุปกรณ์ปรับอากาศทำความเย็นและความร้อน Air Condition/Heater	ทำงานปกติ
 	ชุดปัดน้ำฝน และระบบฉีดน้ำกระจก Washers & Wipers	ทำงานปกติ
 	แตร Horn	ทำงานปกติ
 	บานพับ และกลอนประตู Doors, Locks & Hinges	สภาพเหมาะสมกับอายุการใช้งาน
 	การเปิดประตูจากด้านใน Door Handle (inside)	ทำงานได้ดี
 	สภาพยางขอบประตู Weather Strip	สภาพเหมาะสมกับอายุการใช้งาน
 	การทำงานของกระจกเลื่อนไฟฟ้า Window Operation	ทำงานเปิด-ปิด ปกติ

หน้าปัดและมาตรวัด ปกติ หรือ มีไฟ โชนหรือไม่มี Dash Warning Lights & Gauges	ไม่มีไฟโชน
 	การวินิจฉัยผ่านทาง OBD2 On-Board Diagnostics (OBD)	ปกติ
 	ระบบไฟส่องสว่าง All Lights System	ปกติ
 	สมุดคู่มือรถ Owner's Manual & Service Intervals	มีประจำรถ
 	อื่นๆ เพิ่มเติม เช่น กลิ่น เศษกระดาษ Odor and Other	N/A

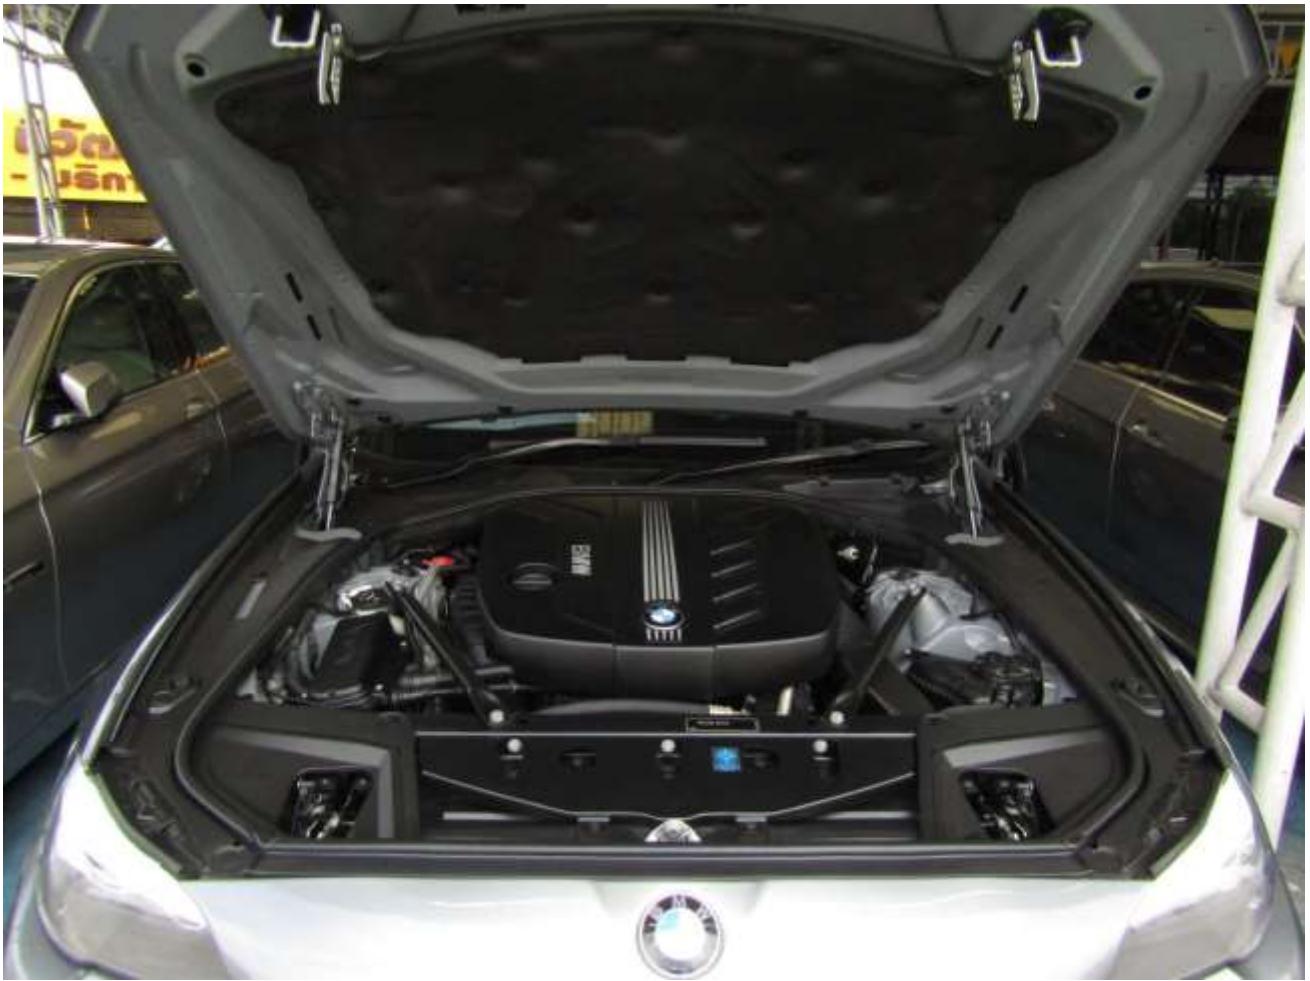
ภาพห้องเครื่อง - Engine Bay Visual Details:

เครื่องยนต์ไม่พบการรั่วซึม No any leak on engine	ใช่
 	รถสตาร์ทติดง่าย The car start without struggling	ใช่
 	กุญแจบิดง่าย/กุญแจระบบกดทำงานปกติ Key Turn Smoothly/ Push Start Normal operation	ใช่
 	เครื่องเดินเบาปกติ ไม่สั่นผิดปกติ Idle run smoothly, no abnormal shake	ใช่
 	ไม่มีเสียงหอนผิดปกติ No Squeaks Noise	ใช่
 	เสียงท่อไอเสียดังปกติ ไม่มีรั่ว Exhaust quiet and free from leaks	ใช่
 	ควันไม่ขาว ควันไม่ดำ No white or black smoke	ใช่
 	สภาพรวมของโครงสร้าง และตัวถัง Chassis Frames & Members Appearance	สภาพตามอายุการใช้งาน
 	ระดับของเหลว Fluid Level	อยู่ในระดับปกติ
 	การรั่วไหลของน้ำมัน Fluid Leaks	ไม่มี
 	จุดจับยึด Mountings	สภาพตามอายุการใช้งาน
 	สายไฟ และท่อ Hoses & Pipes	สภาพตามอายุการใช้งาน
 	ปั๊มน้ำ, ท่อน้ำ และพัดลม Water Pump, Hoses & Fan	สภาพตามอายุการใช้งาน
 	ระบบการจุดระเบิด Ignition System	ปกติ
 	ระบบน้ำมันเชื้อเพลิง Fuel System	ปกติ

หม้อน้ำ และฝาหม้อน้ำ Radiator & Cap	สภาพตามอายุการใช้งาน

ลูกรอก และสายพาน Drive Belt & Pulleys	สภาพตามอายุการใช้งาน

หม้อลมเบรก Brake Booster	สภาพตามอายุการใช้งาน

แม่ปั้มเบรก Master Cylinder Pressure	สภาพตามอายุการใช้งาน

แบตเตอรี่ไม่รั่ว และ ชุดยึด ไม่มีสนิม No any leak on battery and no corrosion on battery support bracket	สภาพตามอายุการใช้งาน

การทดสอบ แบตเตอรี่ Battery Test	<table border="1"> <thead> <tr> <th colspan="2">Battery Test</th> </tr> </thead> <tbody> <tr> <td>Voltage</td> <td>12.30 V</td> </tr> <tr> <td>Rating</td> <td>850 CCA</td> </tr> <tr> <td>Current</td> <td>673 CCA</td> </tr> <tr> <td>Internal resistance</td> <td>4.02 mΩ</td> </tr> <tr> <td>State of Charge</td> <td>50 %</td> </tr> <tr> <td>State of Health</td> <td>60 %</td> </tr> <tr> <td>Status</td> <td>Caution</td> </tr> <tr> <td>Test Date</td> <td>20.09.61</td> </tr> </tbody> </table>	Battery Test		Voltage	12.30 V	Rating	850 CCA	Current	673 CCA	Internal resistance	4.02 mΩ	State of Charge	50 %	State of Health	60 %	Status	Caution	Test Date	20.09.61	<table border="1"> <thead> <tr> <th colspan="2">Charging System Test at 2000 rpm</th> </tr> </thead> <tbody> <tr> <td>Voltage</td> <td>14.99 V</td> </tr> <tr> <td>Status</td> <td>Normal</td> </tr> <tr> <th colspan="2">Start System Test</th> </tr> <tr> <td>Start Voltage</td> <td>9.97 V</td> </tr> <tr> <td>Status</td> <td>Normal</td> </tr> <tr> <th colspan="2">Max. Load Test at 2000 rpm</th> </tr> <tr> <td>Max. Load Voltage</td> <td>14.95 V</td> </tr> <tr> <td>Status</td> <td>Normal</td> </tr> </tbody> </table>	Charging System Test at 2000 rpm		Voltage	14.99 V	Status	Normal	Start System Test		Start Voltage	9.97 V	Status	Normal	Max. Load Test at 2000 rpm		Max. Load Voltage	14.95 V	Status	Normal

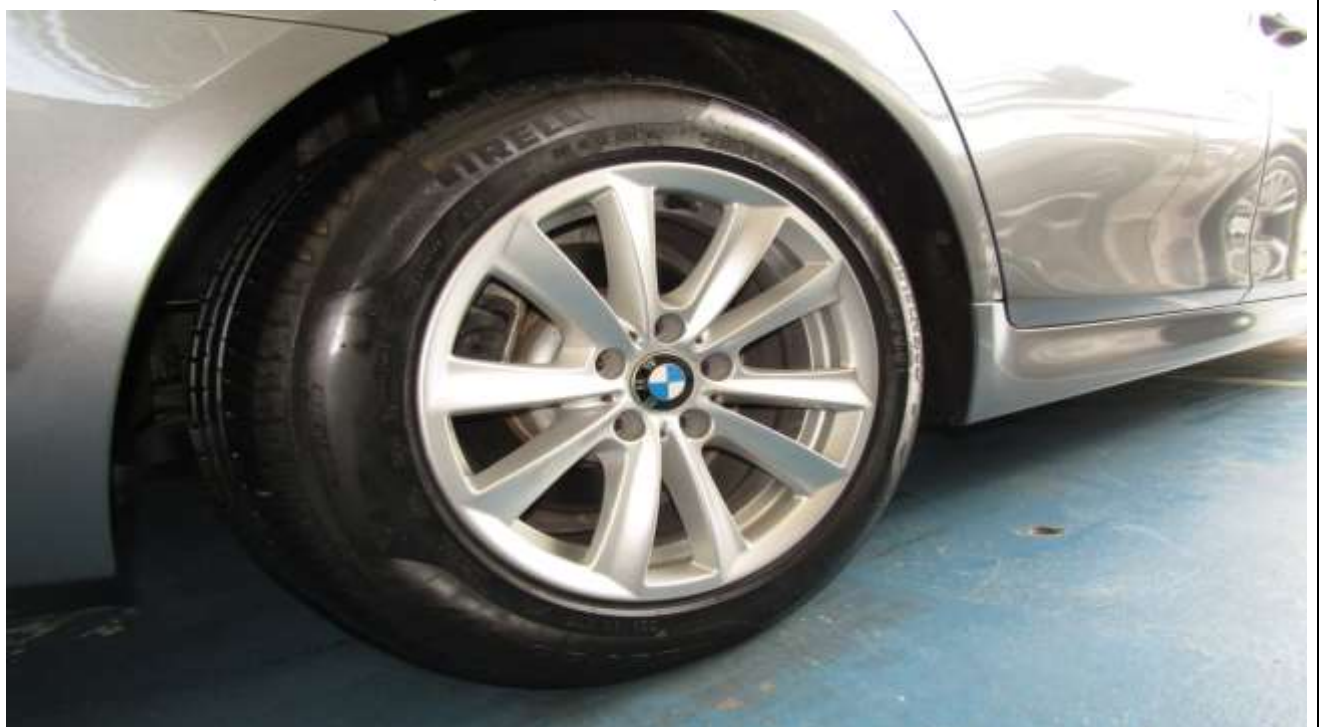
ภาพโดยรวมของยาง ล้อ และ เบรค - Tyres, Wheels & Brakes Visual Details:

สภาพยางรถยนต์, สัปดาห์/ปี ผลิต Tyres Appearance, Year	3116

สภาพล้อ,ฝาครอบล้อ Wheel Rims Appearance	สภาพตามอายุการใช้งาน

คาลิปเปอร์เบรค และท่อน้ำมัน Brake Hose Callipers & Pipes	สภาพปกติไม่พบการรั่วซึม

ผ้าดิสเบรค (หน้า/หลัง) Brake Pads (Front/Rear)	สภาพตามอายุการใช้งาน
 	จานดิสเบรค(หน้า/หลัง) Brake Discs (Front/Rear)	ควรเจียจานเบรคครั้งต่อไปที่เปลี่ยนผ้าเบรค
