I021/0029-57

Oct 7, 2021

CHAVROLET CAPTIVA 2.0 LTZ

Vehicle Inspection Report

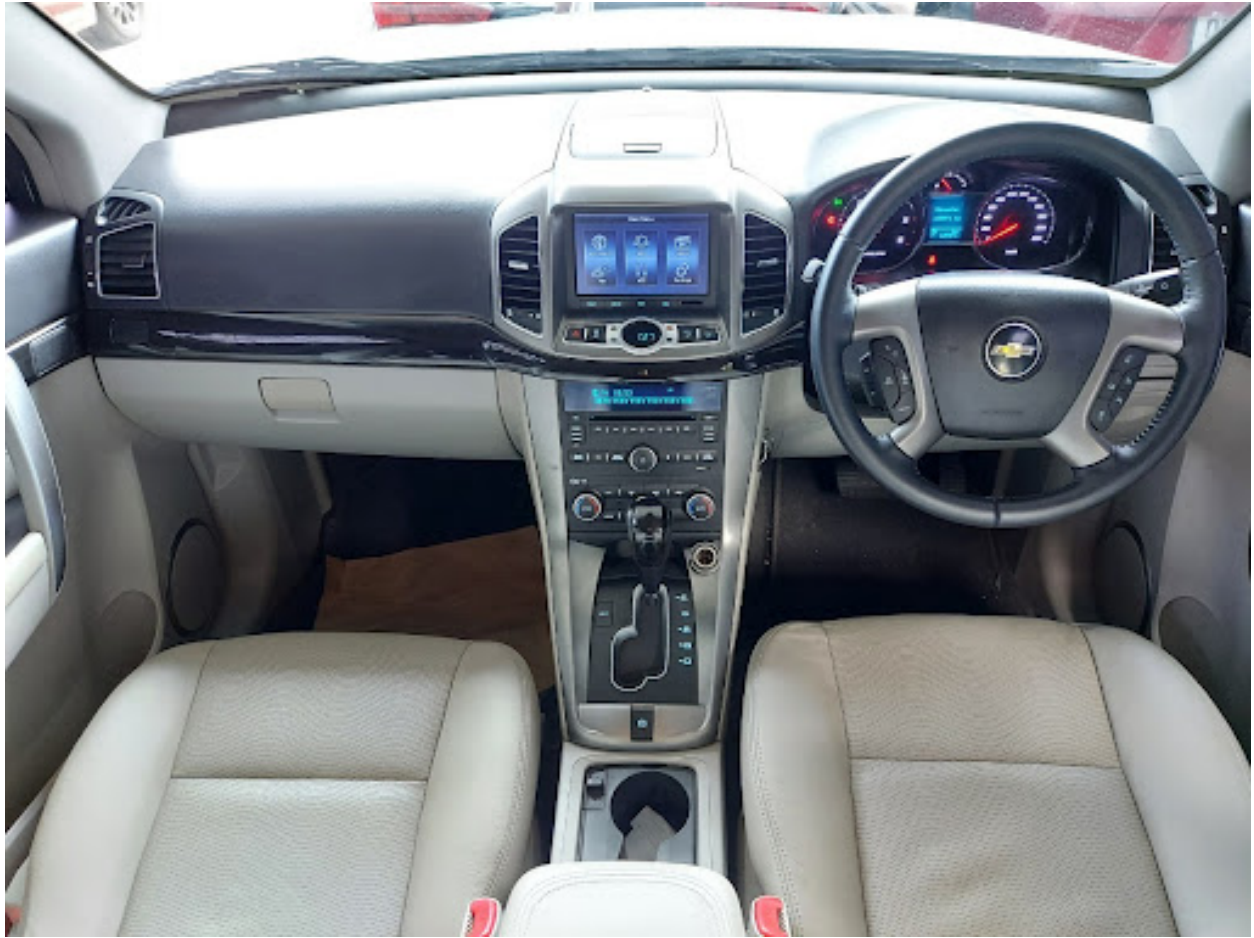
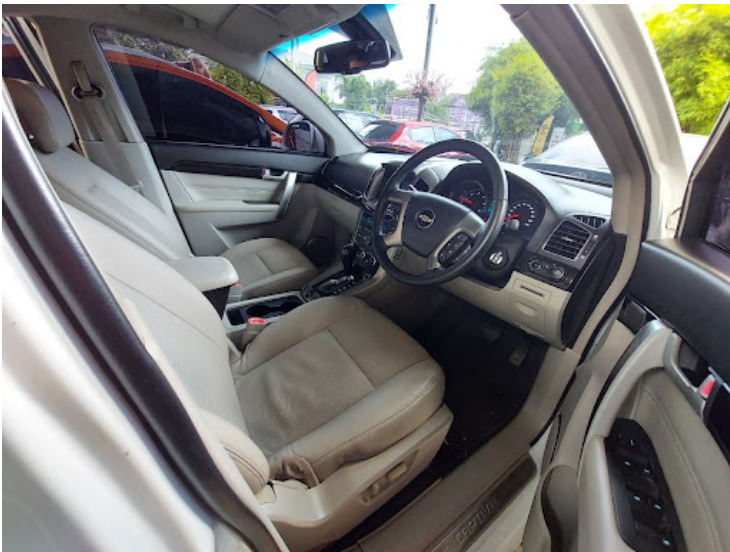
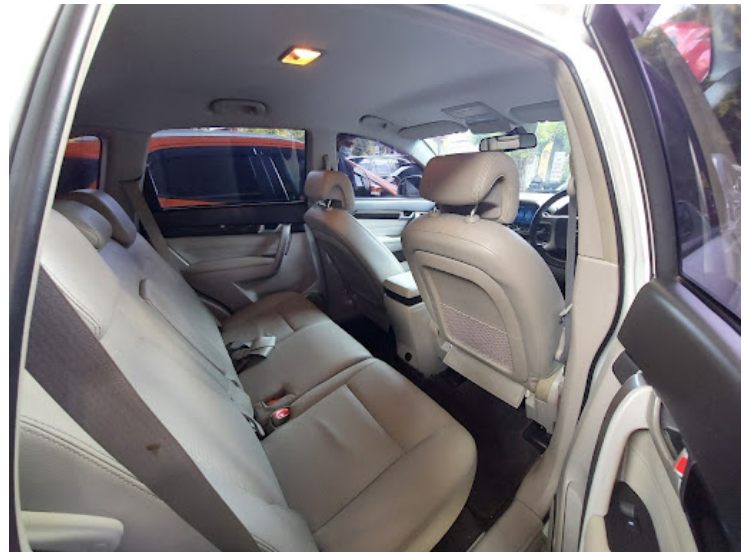
ภาพภายใน

รถสภาพดี โครงสร้างไม่เคยมีอุบัติเหตุ ไม่เคยจมน้ำ และไฟไหม้

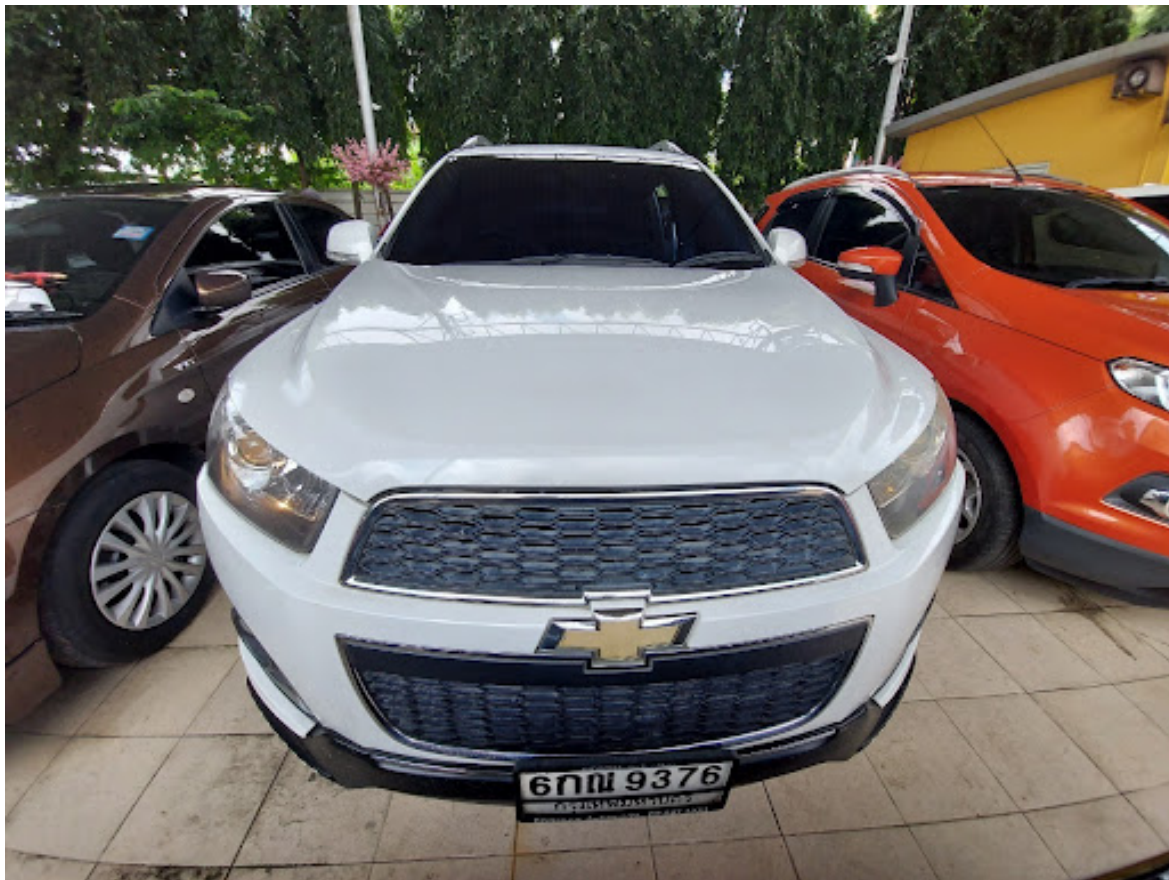
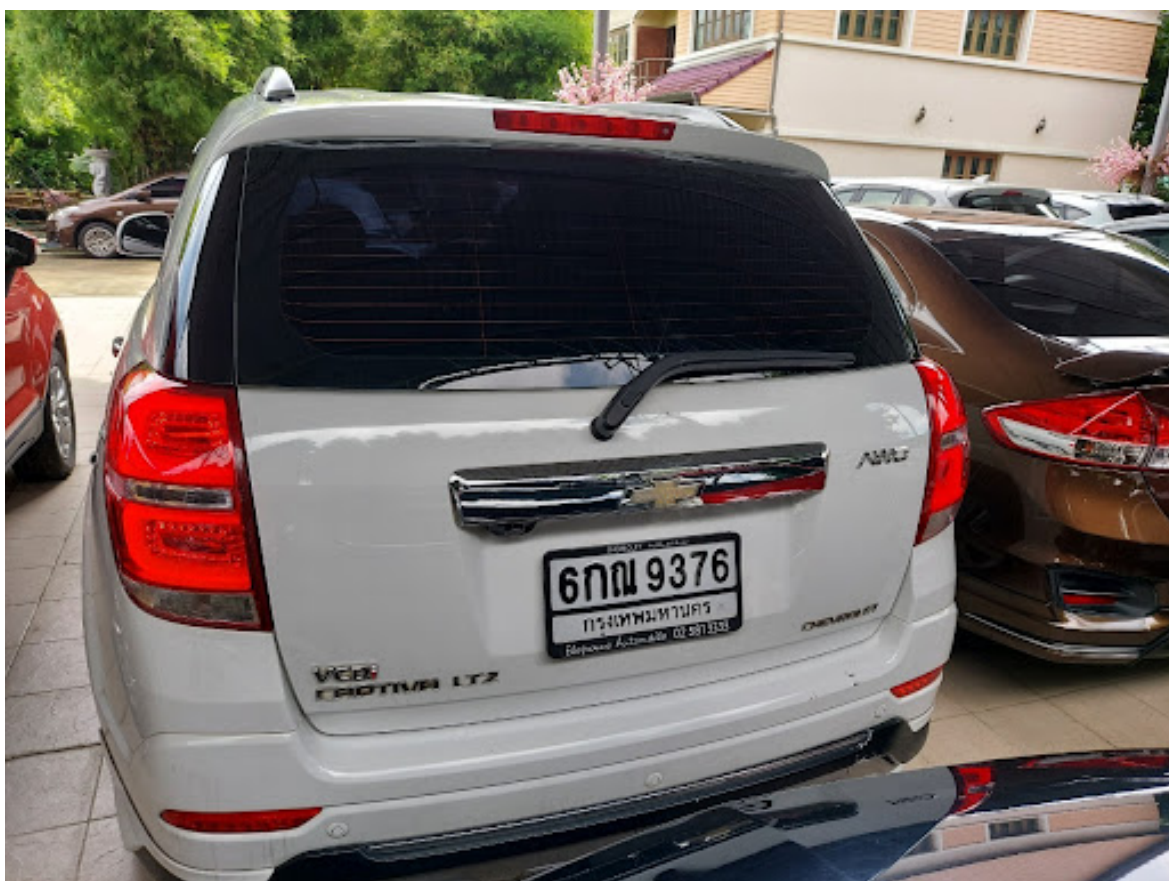
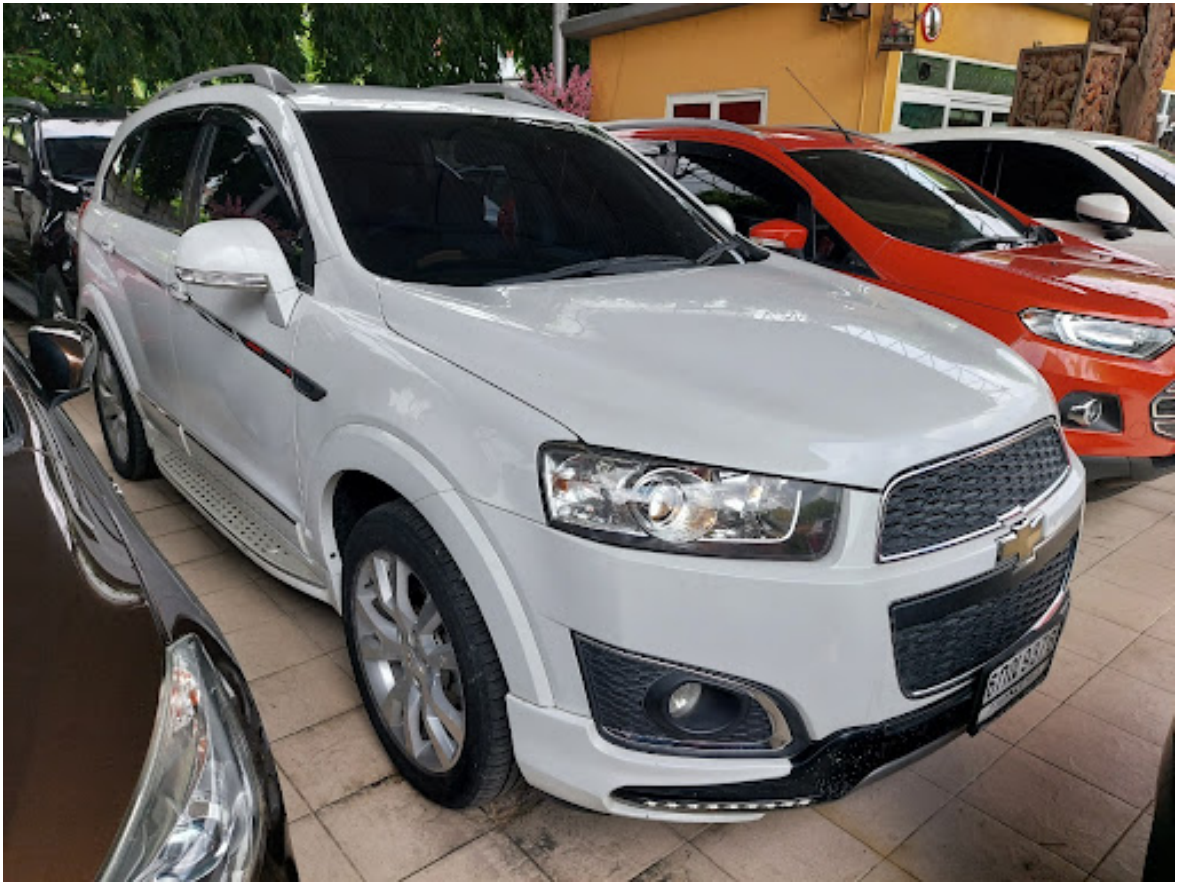
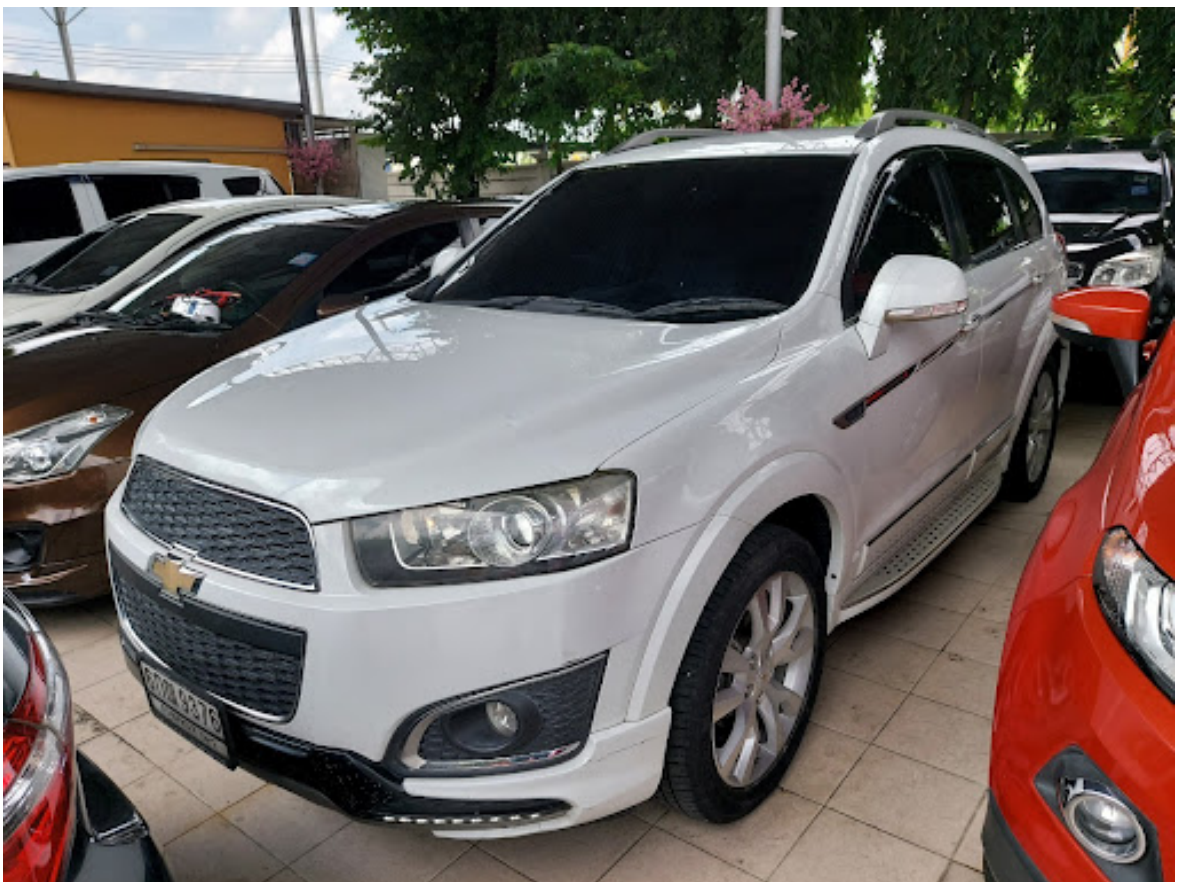
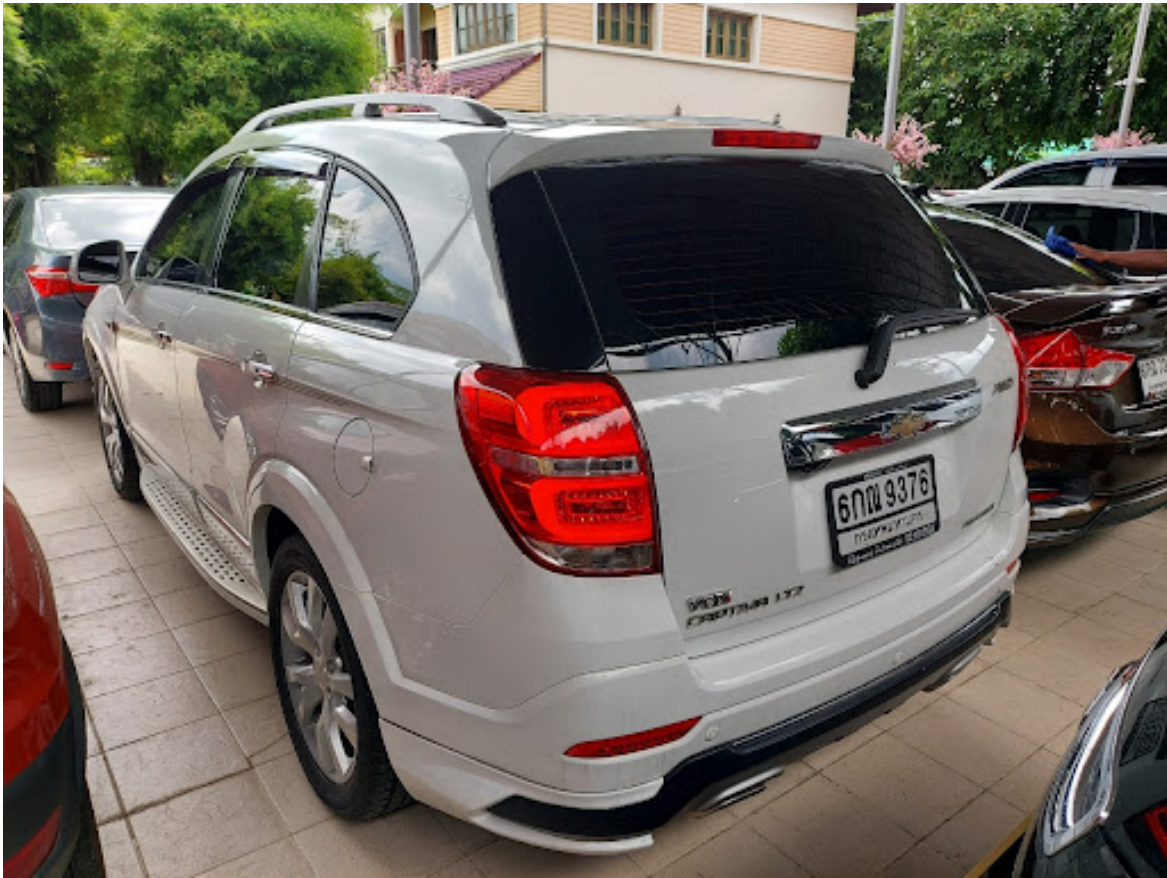
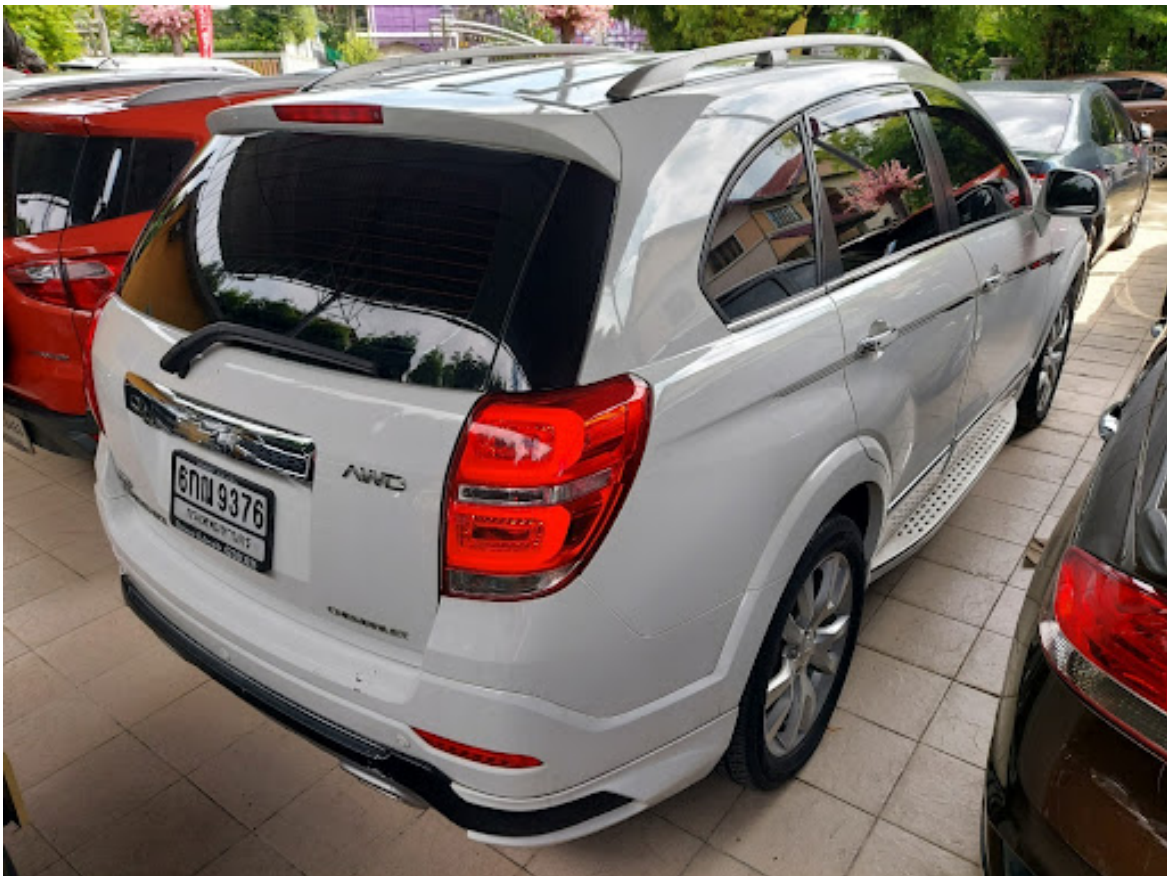
ภาพภายนอก

รถสภาพดี โครงสร้างไม่เคยมีอุบัติเหตุ ไม่เคยจมน้ำ และไฟใหม่

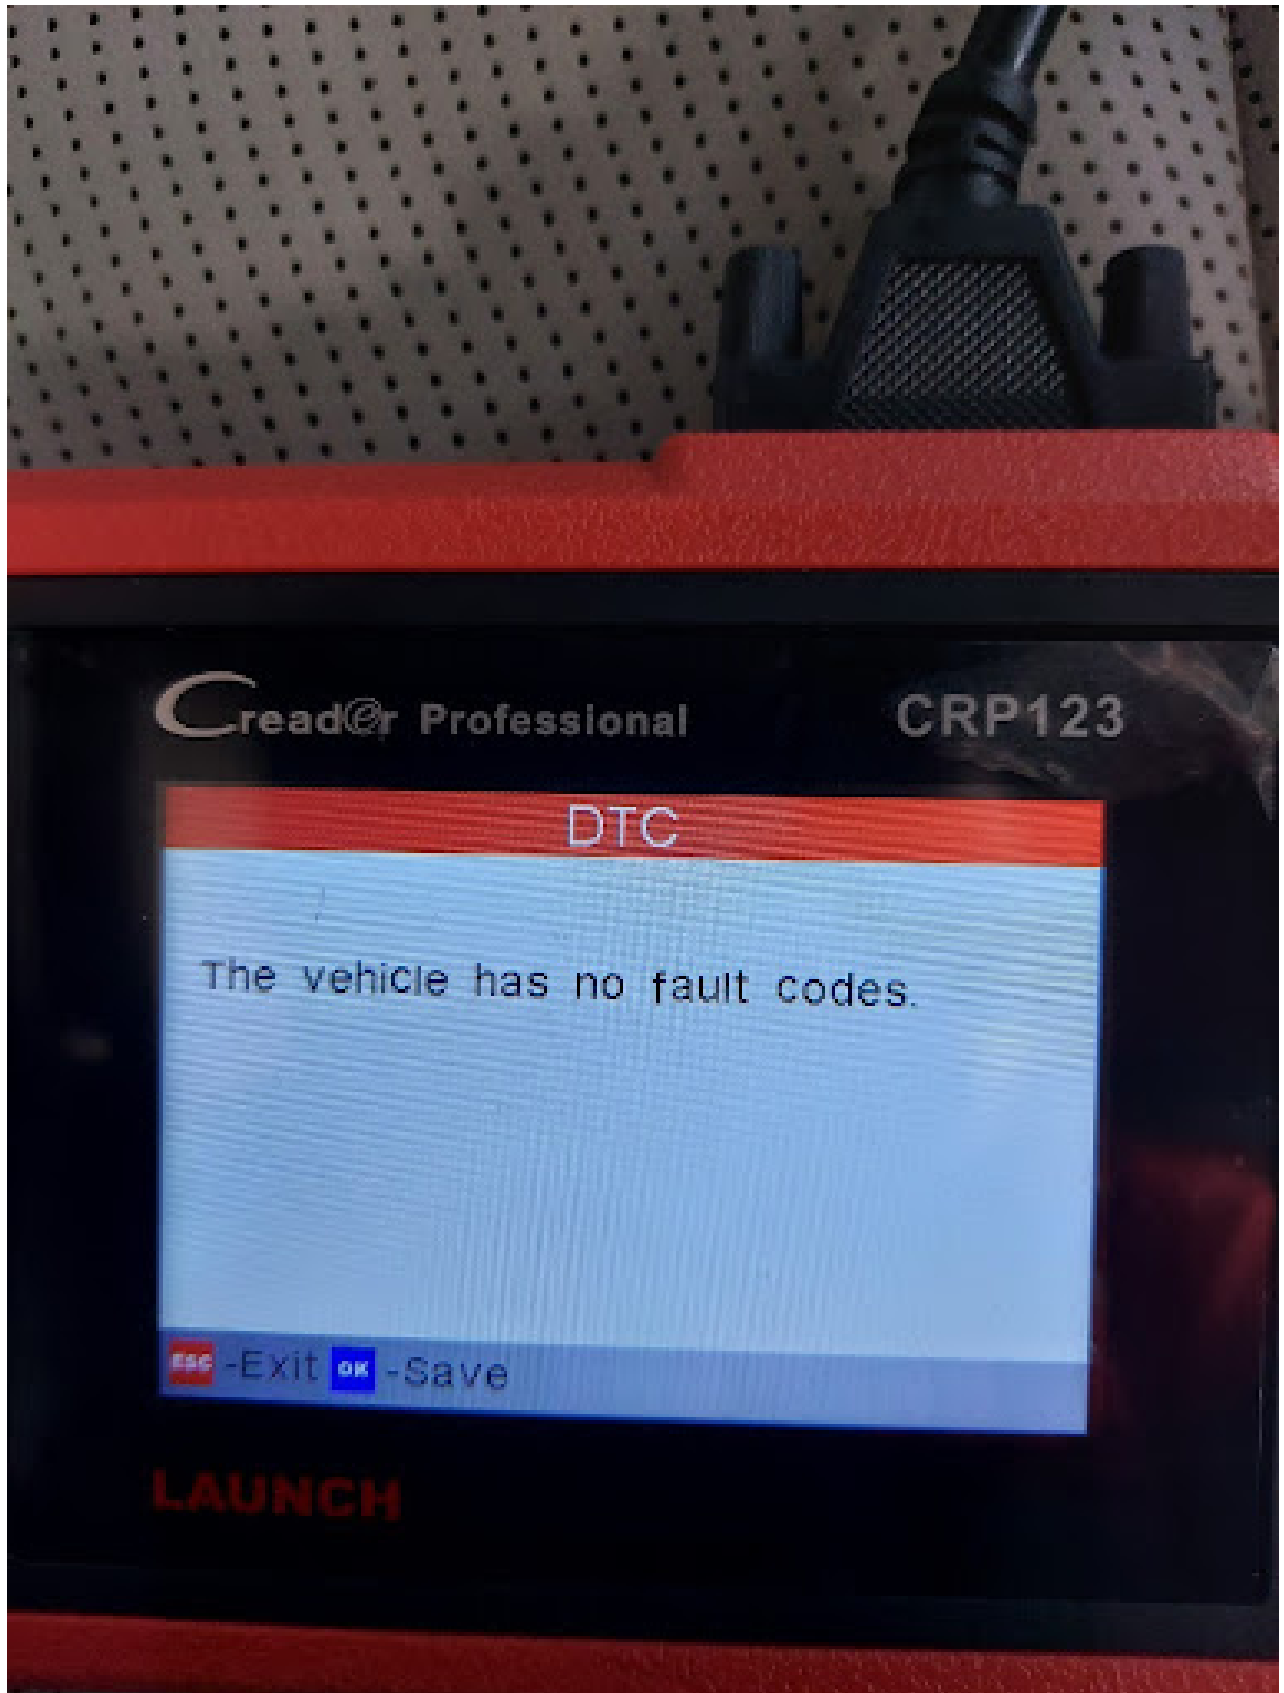
ภาพ OBD

รายการตรวจ 6 รายการ	สถานะ
1.1 ไม่เคยเกิดอุบัติเหตุรุนแรงจนทำให้โครงสร้างรถมีปัญหาความปลอดภัย No Evidence of Major or Hail Damage	ดี (Good)
1.2 ไม่มีการตัดต่อ ตัดแปลง คัชชี และ โครงสร้างรถ No chassis and cab structure modified	ดี (Good)
1.3 ไม่เคยประสบภัยจมน้ำ No Evidence of Flood	ดี (Good)
1.4 ไม่เคยประสบภัยอัคคีภัย No Evidence of Fire	ดี (Good)
1.5 การวินิจฉัยผ่านทาง OBD On-Board Diagnostics (OBD)	ดี (Good)
1.6 สภาพรถโดยรวม Overall Appearance	ดี (Good)
