I023/0333-14

Toyota C-HR 1.8 Mid

Jan 8, 2024

Vehicle Inspection Report สรุปผลการตรวจสภาพรถ (Inspection Summary)

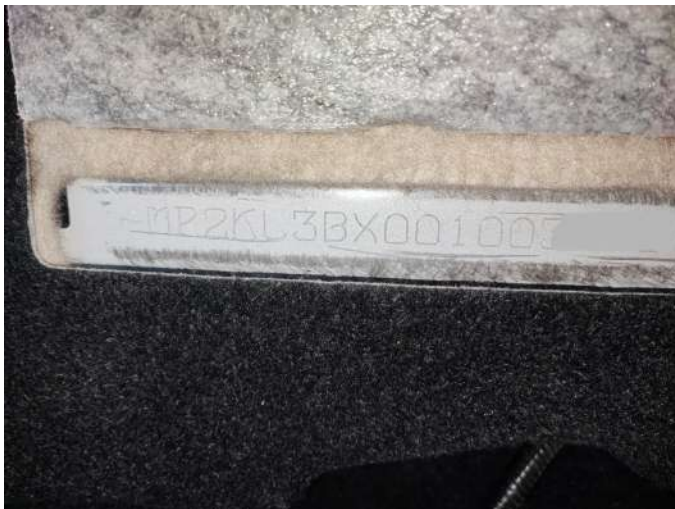
รูปเลขตัวถัง (VIN Picture): ▾

- ✓ แผ่นเพลทเลขตัวถังมองเห็นได้ชัดเจน
- ✓ ชิ้นส่วนประกอบตัวถังรถ ผ่านการวัดค่าความหนาของสีแล้ว
- ✓ สีรถตรงตามเสาเอกสารถะเบียน

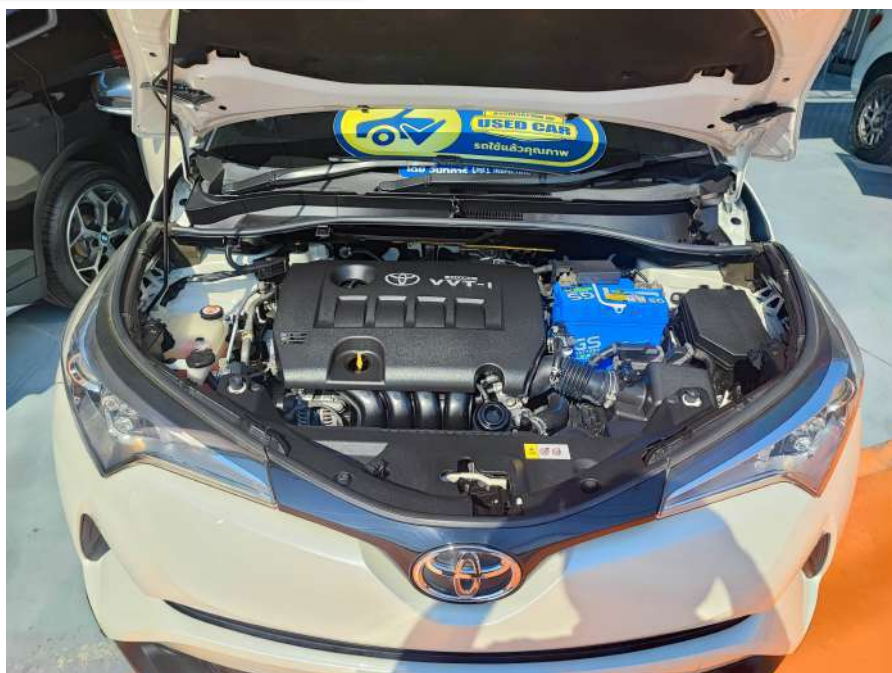
ภาพห้องเครื่อง

Voltage	12.57	V
Rating	450	CCA
Current	160	CCA
Internal resistance	16.97	mΩ
State of Charge	77	%
State of Health	19	%
Status	REPLACE

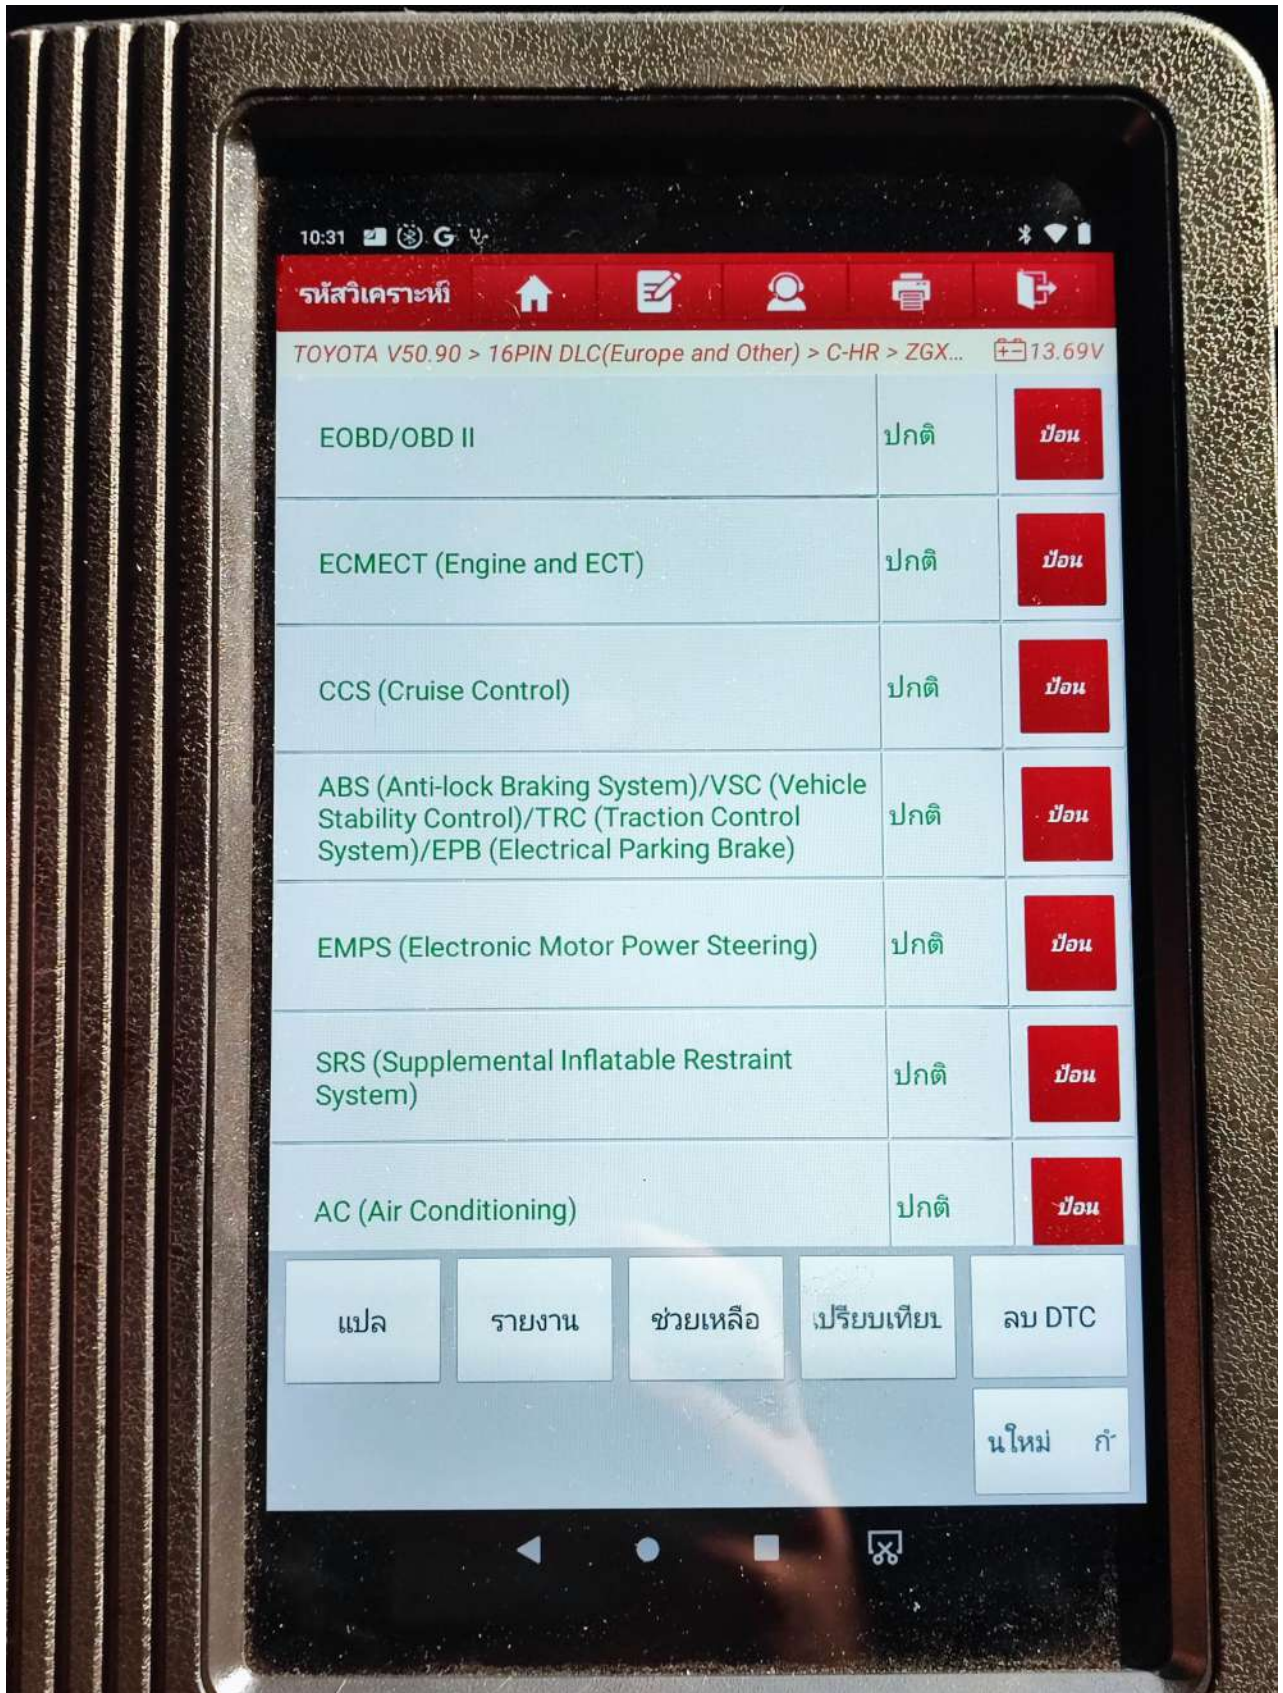
ภาพ OBD

ดี (Good)
