**I023/0231-72**

Honda HR-V 1.8 S

Nov 28, 2023

## Vehicle Inspection Report สรุปผลการตรวจสอบสภาพ (Inspection Summary)

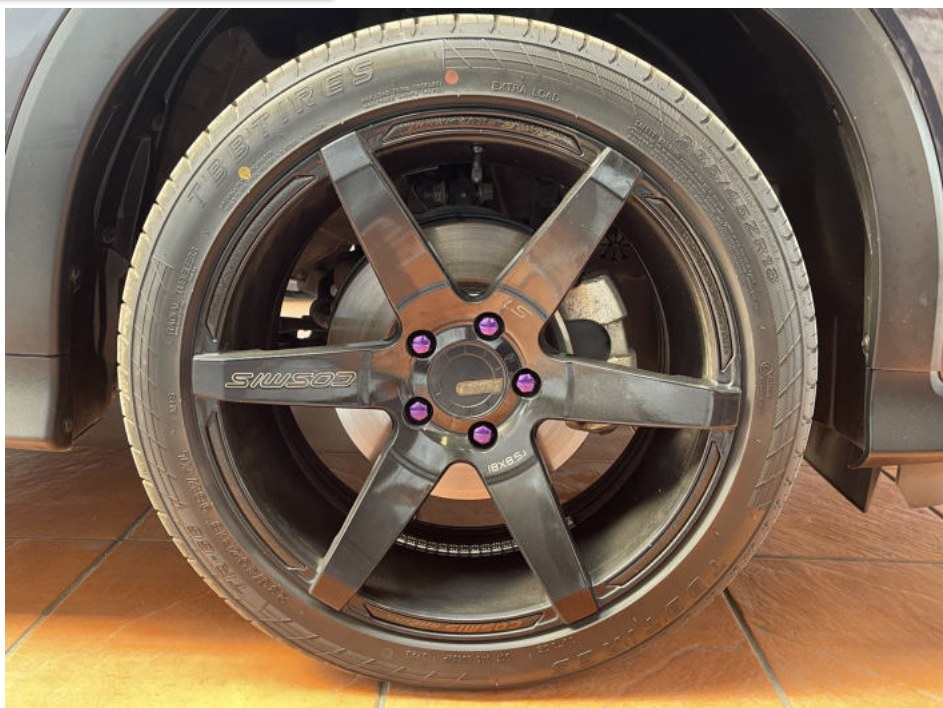
#### ขอบยาง ล้อ

37/23
