Vehicle Inspection Report

สรุปผลการตรวจสอบ (Inspection Summary)

ยี่ห้อ/รุ่น (Brand/Model): MAZDA 2 1.5AT	วันที่ตรวจสอบรถยนต์(Date of Inspection): 29/10/63
หมายเลขตัวถัง (VIN): MM8DE10Y100142625	เลขค่าของบริการ (Job No.): I020/0055-6
หมายเลขเครื่องยนต์ (Engine No.): 2Y684781	<p>Vehicle Picture:</p>  
ปีที่ผลิต (Build Date): 2010	
สีรถ (Color): เทา	
ระยะการใช้งาน(Mileage): 226,435 กม.	
หมายเลขทะเบียน (No. Plate): ขมร 3307	
วันครบกำหนดชำระภาษี (Registration Expiry):	
ชื่อลูกค้า(Customer Name) : BB SMART CAR2	
ที่อยู่(Address):	
โทรศัพท์ (Tel): 089-22-2212	
สถานที่ตรวจสอบรถ (Inspection Place): ถ.ติวานนท์

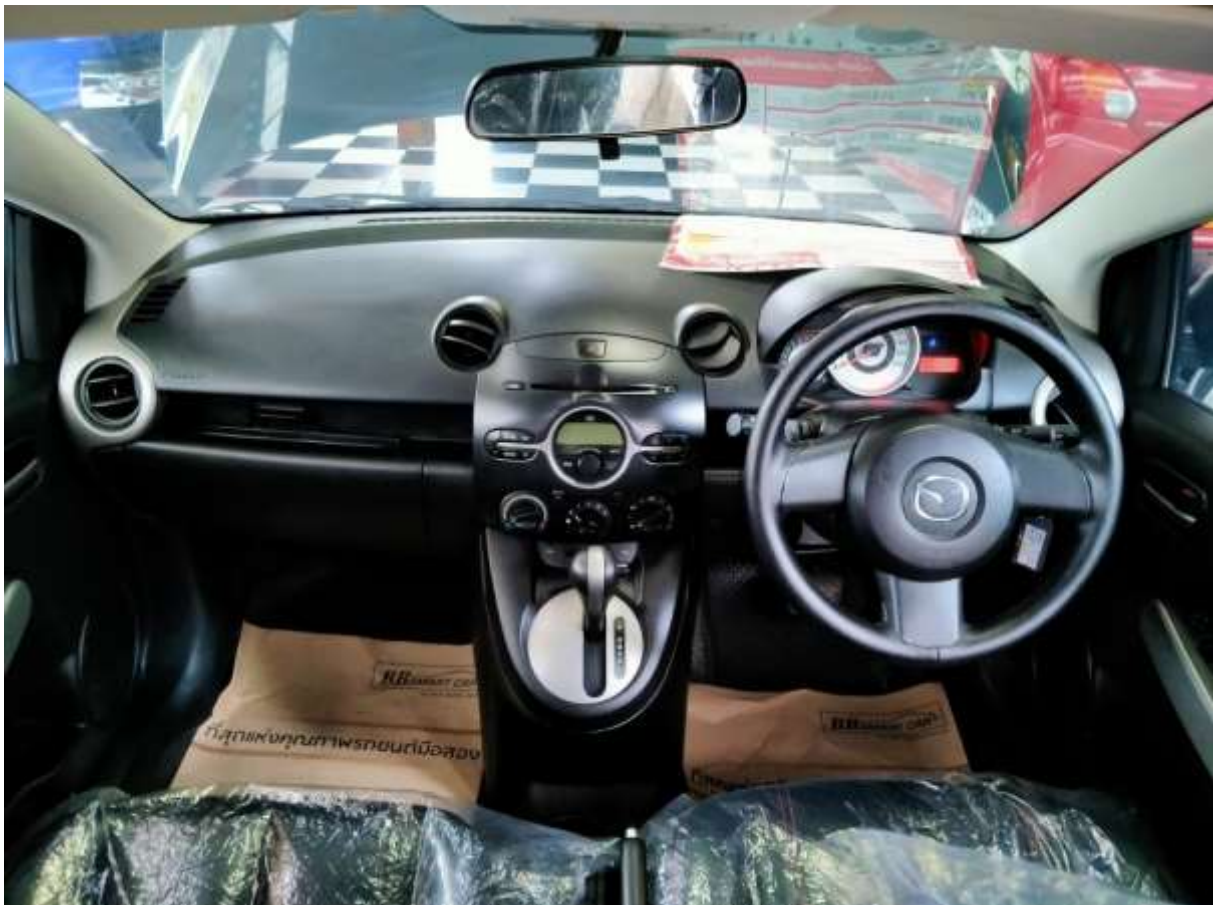
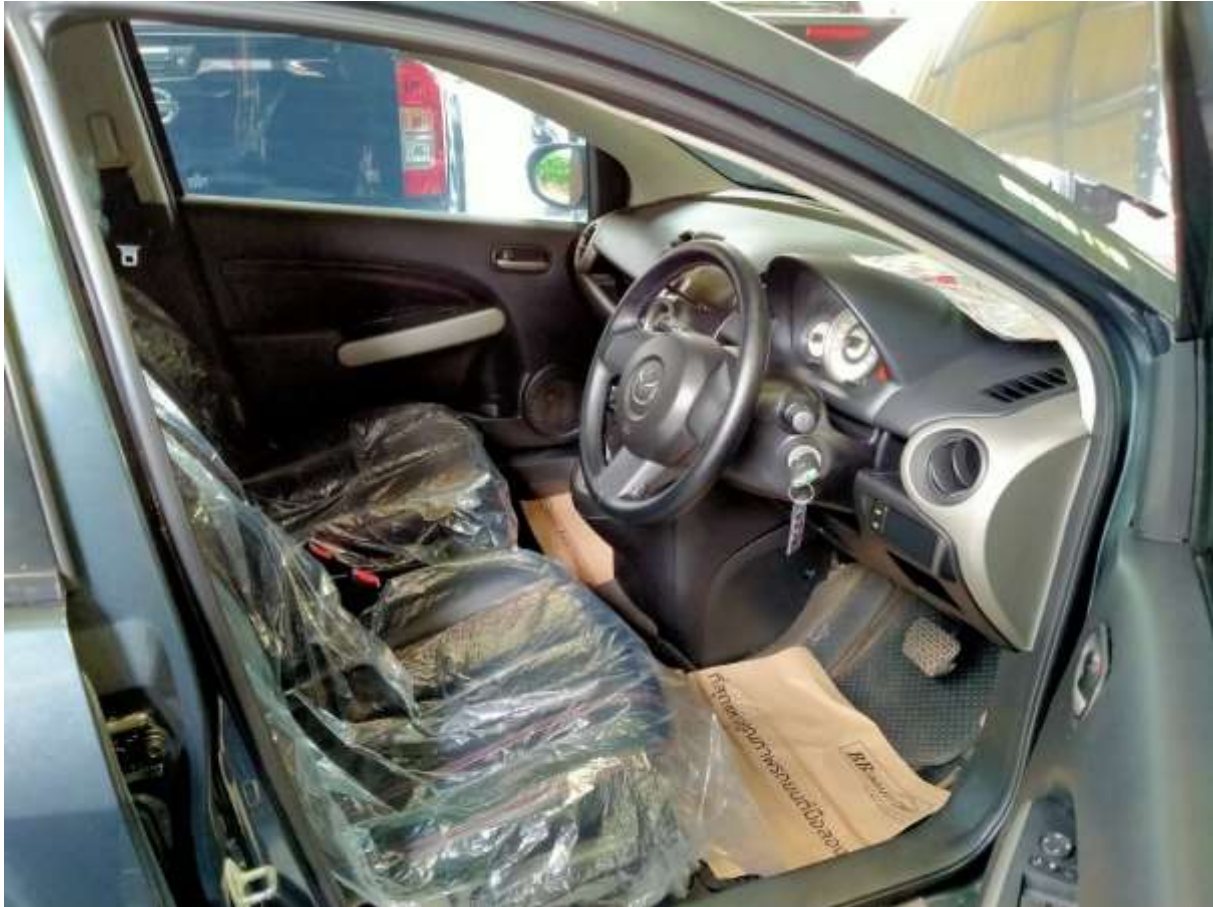
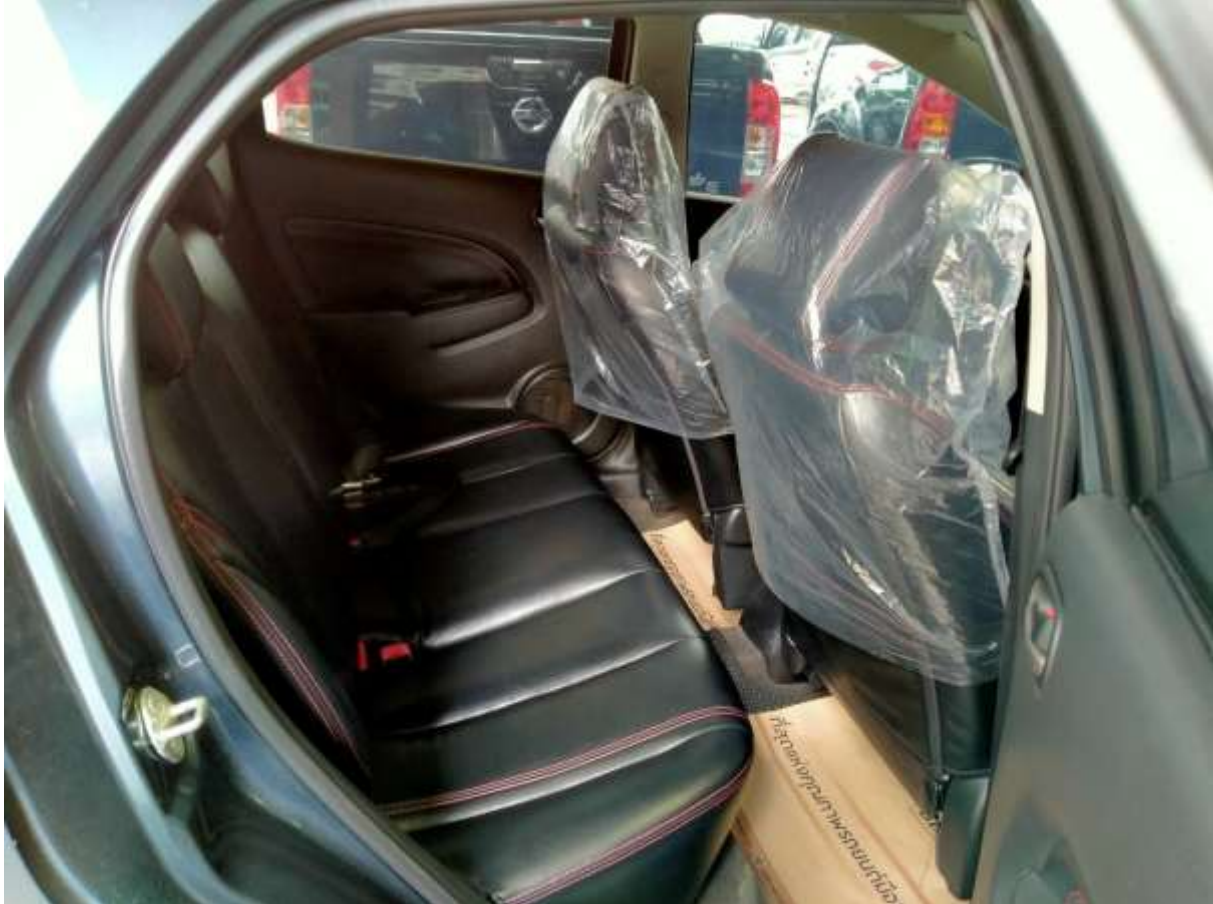
ภาพภายในด้านหน้า หลัง และ จุดบกพร่อง - Interior Visual Details (Front, Rear and/or Defect):

ที่นั่ง สภาพ Seat Appearance	สภาพดีตามอายุการใช้งาน
	การทำงาน การปรับ และการล็อกเบาะ Seat Adjust functional	ทำงานได้ดี
	สภาพ รางได้เบาะ Seat slide adjust rail	สภาพดีตามอายุการใช้งาน
	เข็มขัดนิรภัย Seat Belts	สภาพดีตามอายุการใช้งาน

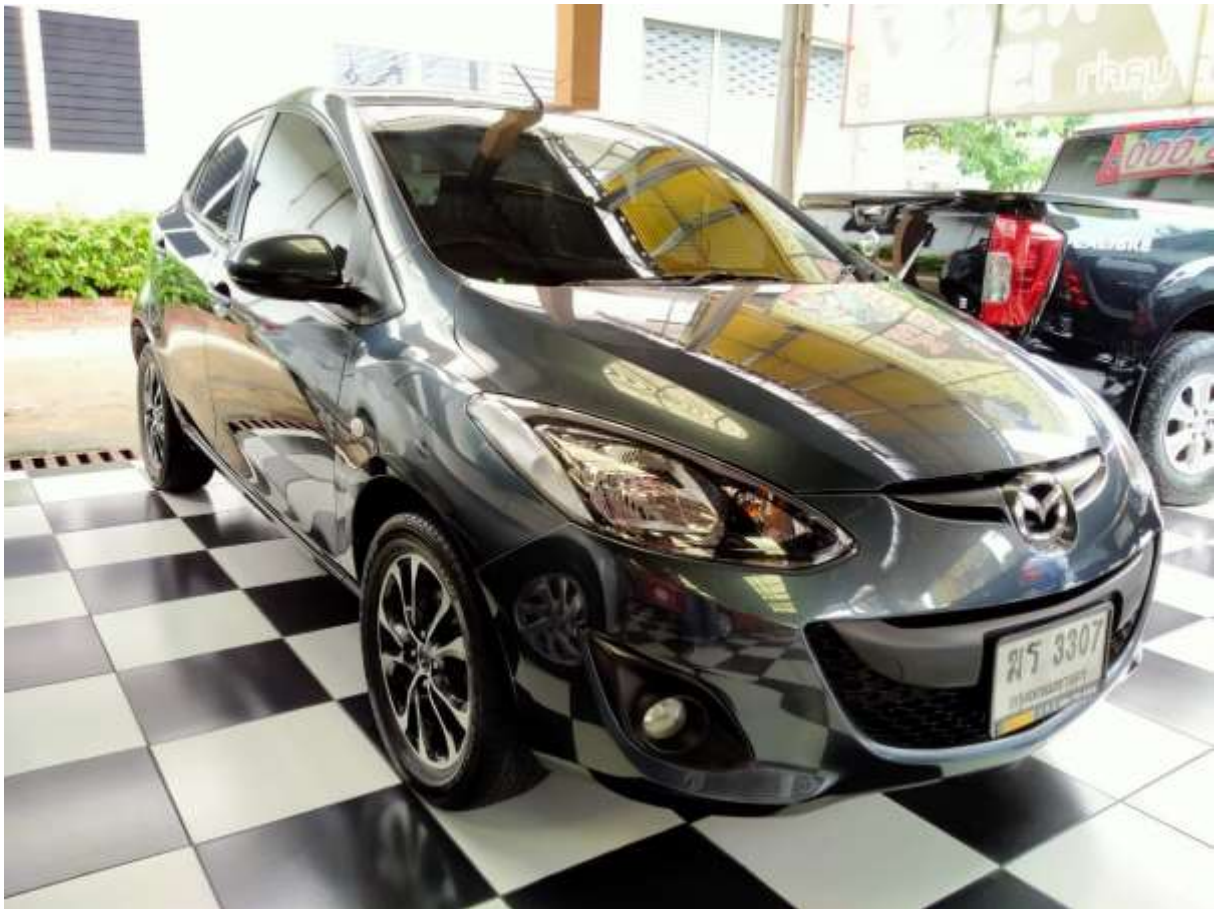
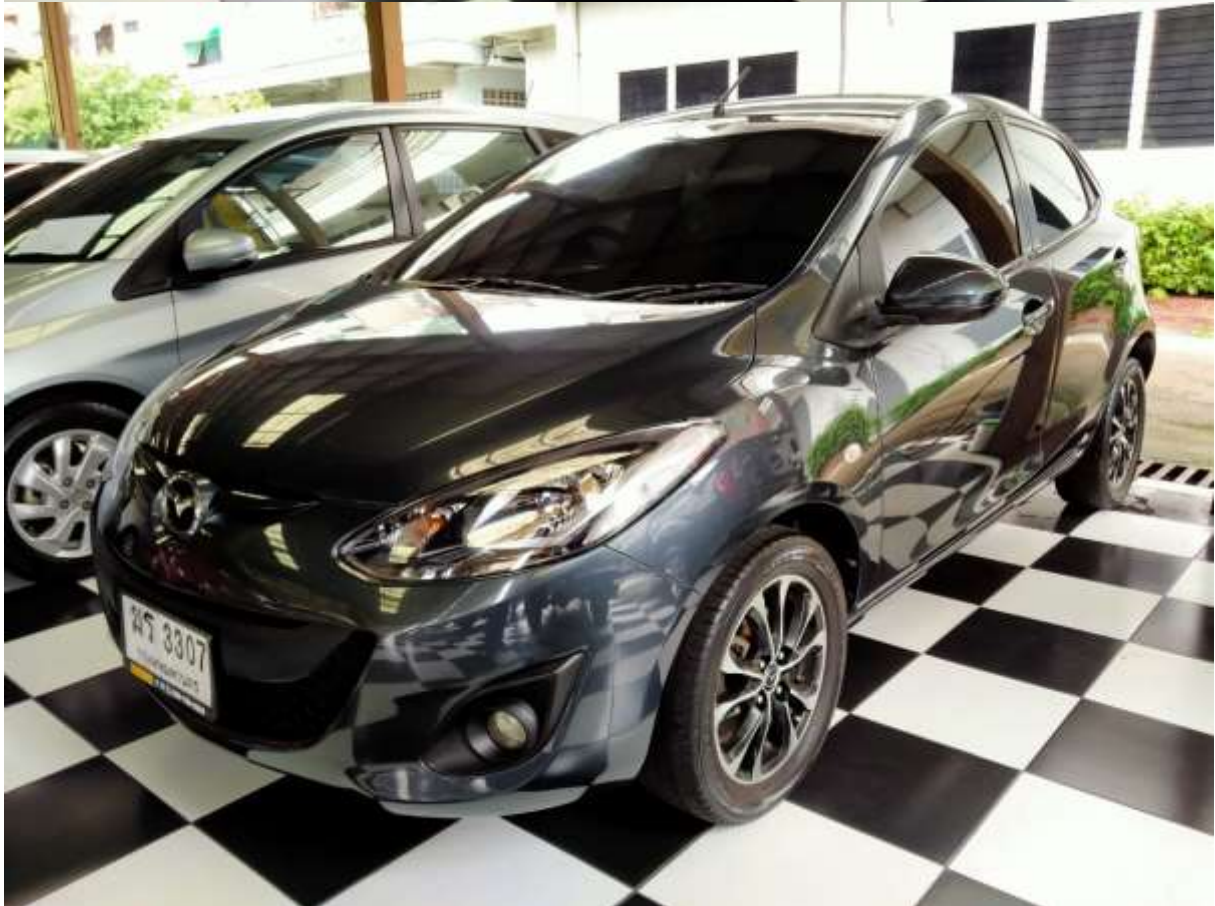
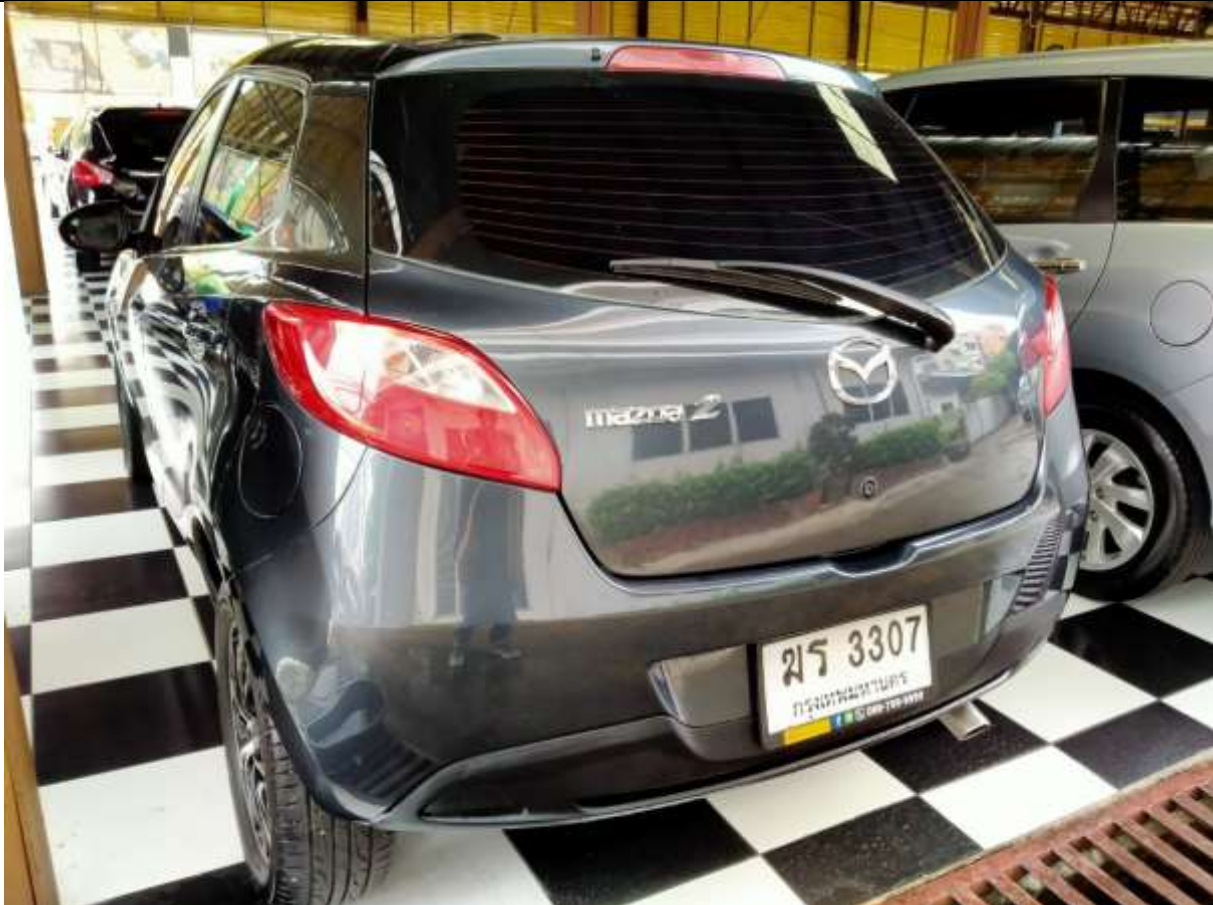
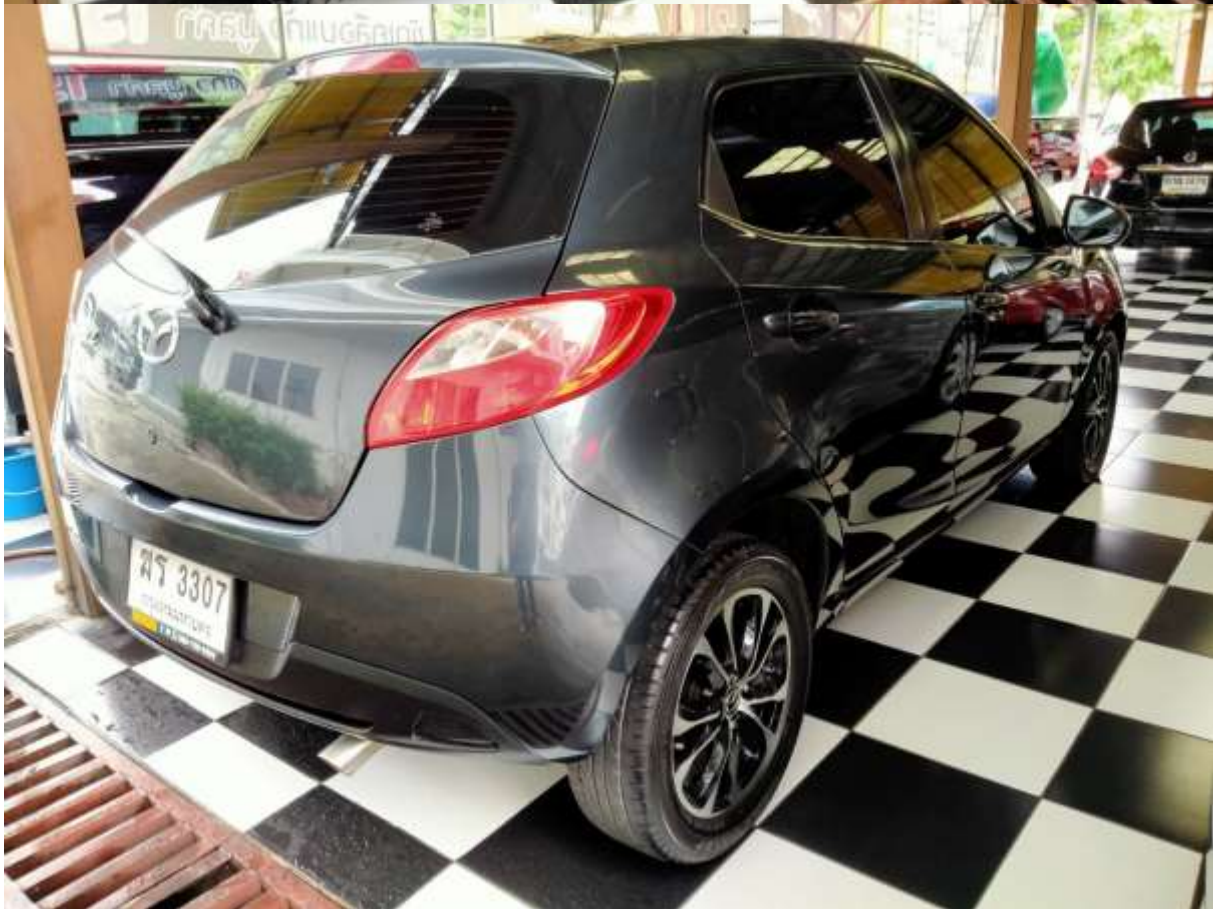
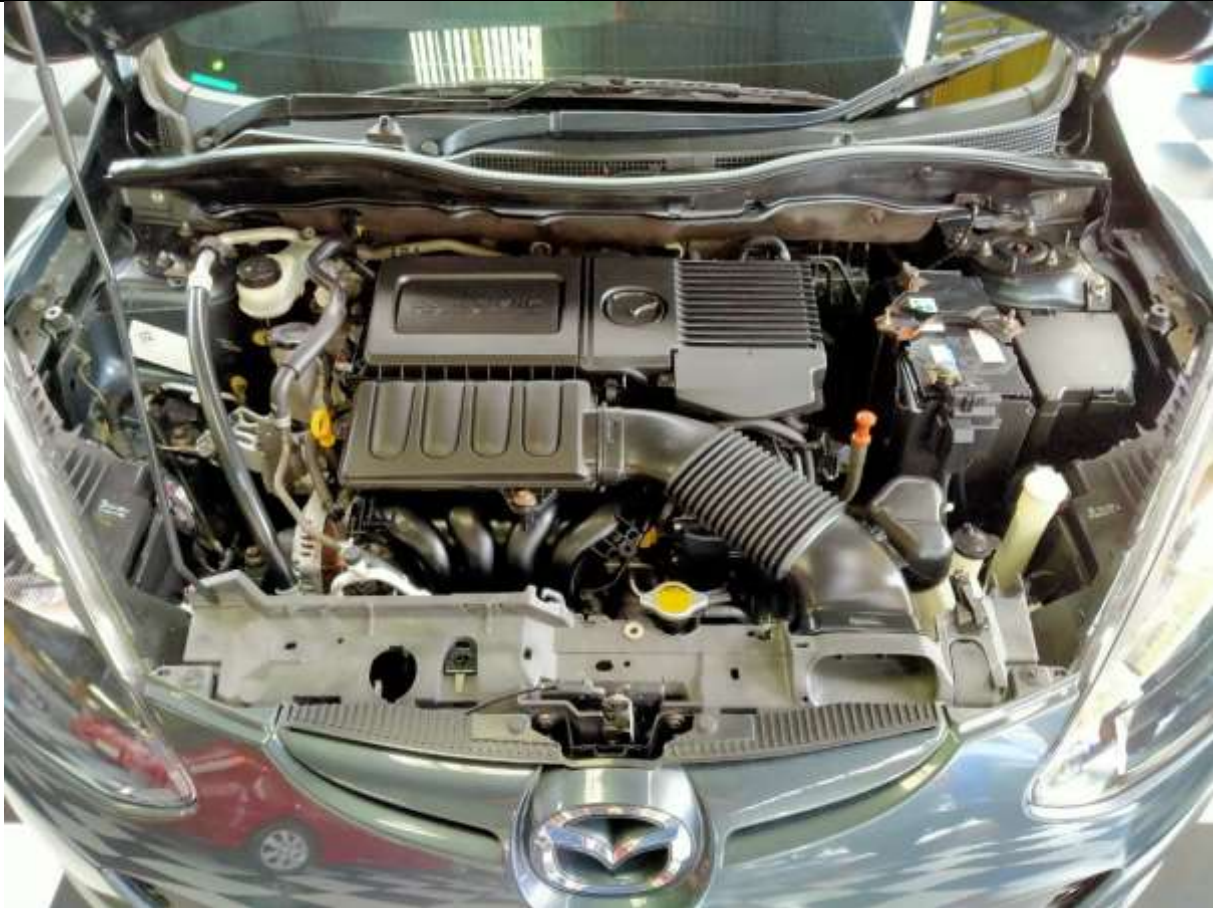
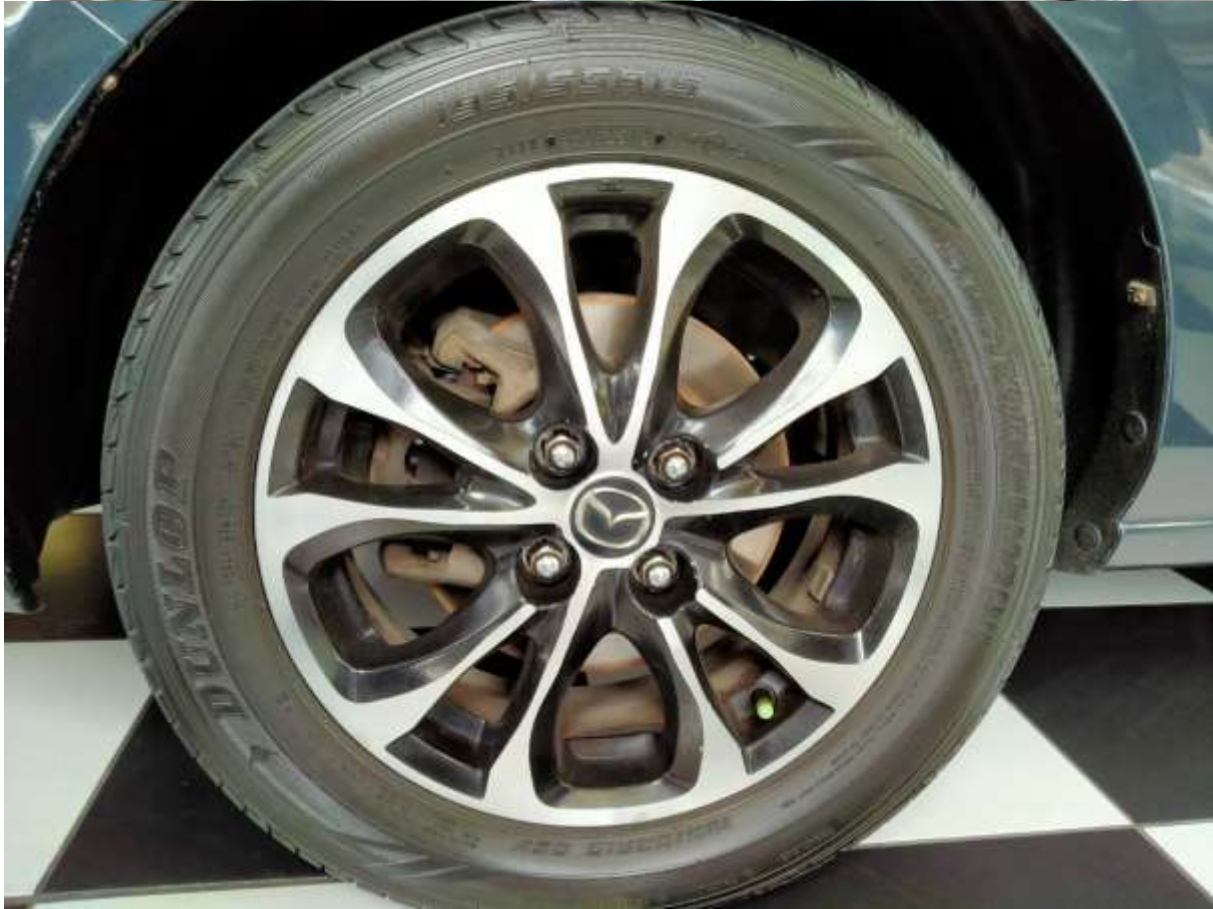
ภาพภายนอก - Exterior Visual Details:

กันชนหน้า Front Bumper	สภาพดี
	คาน รั้งกันชนหน้า (ขวา) Front Side Member (Right) Appearance	สภาพดี
	คาน รั้งกันชนหน้า (ซ้าย) Front Side Member (Left) Appearance	สภาพดี
	ฝากระโปรงหน้ารถ Bonnet	สภาพดี
	กระจกบังลมหน้า Windshield	สภาพดี
	หลังคา Roof	สภาพดี
	สภาพ และการทำงาน หลังคาชั้นรูป หลังคาเปิดประทุน Sunroof/Convertible functional and appearance	N/A
	ประตูหน้าขวา Front Right Door	สภาพดี
	ประตูหลังขวา Rear Right Door	สภาพดี
	ประตูเลื่อนด้านขวา Sliding Right Door	N/A
	บันไดขายน้าด้านขวา Right Rocker Panel	สภาพดี
	ประตูหน้าซ้าย Front Left Door	สภาพดี
	ประตูหลังซ้าย Rear Left Door	สภาพดี
	ประตูเลื่อนด้านซ้าย Sliding Left Door	N/A

บันไดซ้ายน้ำด้านซ้าย Left Rocker Panel	สภาพดี
	ประตูท้าย,ฝากระโปรงท้าย Rear Tail Gate	สภาพดี
	กระจกบังลมหลัง Rear Screen	สภาพดี
	กันชนหลัง Rear Bumper	สภาพดี
	คาน รับกันชนหลัง (ขวา) Rear Side Member (Right) Appearance	สภาพดี
	คาน รับกันชนหลัง (ซ้าย) Rear Side Member (Right) Appearance	สภาพดี
	เสาโครงสร้าง A ขวา Right A-Pillar	สภาพดี
	เสาโครงสร้าง B ขวา Right B-Pillar	สภาพดี
	เสาโครงสร้าง C ขวา Right C-Pillar	สภาพดี
	เสาโครงสร้าง D ขวา Right D-Pillar	N/A
	เสาโครงสร้าง A ซ้าย Left A-Pillar	สภาพดี
	เสาโครงสร้าง B ซ้าย Left B-Pillar	สภาพดี
	เสาโครงสร้าง C ซ้าย Left C-Pillar	สภาพดี
	เสาโครงสร้าง D ซ้าย Left D-Pillar	N/A
	ระบบบังคับเลี้ยว Steering Components	สภาพดีตามอายุการใช้งาน
