Vehicle Inspection Report

สรุปผลการตรวจสอบ (Inspection Summary)

ยี่ห้อ/รุ่น (Brand/Model): TOYOTA ESQUIRE HYBRID GI	วันที่ตรวจสอบรถยนต์ (Date of Inspection): 02-02-64
หมายเลขตัวถัง (VIN): ZWR800267638	เลขคำขอบริการ (Job No.): I021/0001-30
หมายเลขเครื่องยนต์ (Engine No.): 2ZR8183909	Vehicle Picture:  
ปีที่ผลิต (Build Date): 2017	
สีรถ (Color): ดำ	
ระยะการใช้งาน(Mileage): 99,636 กม.	
หมายเลขทะเบียน (No. Plate): 6 กว 2632 กทม.	
วันครบกำหนดชำระภาษี (Registration Expiry): -	
ชื่อลูกค้า (Customer Name): .1 ไซวูมรถบ้านคุณฉัตรชัย & นิสสัน อินเทลลิเจนท์ ซ้อยส์ เอ็มเพอร์เรอร์	
ที่อยู่(Address): ถ.กาญจนา	
โทรศัพท์ (Tel): 098-665-5299	
สถานที่ตรวจสอบรถ (Inspection Place): .1 ไซวูมรถบ้านคุณฉัตรชัย & นิสสัน อินเทลลิเจนท์ ซ้อยส์ เอ็มเพอร์เรอร์

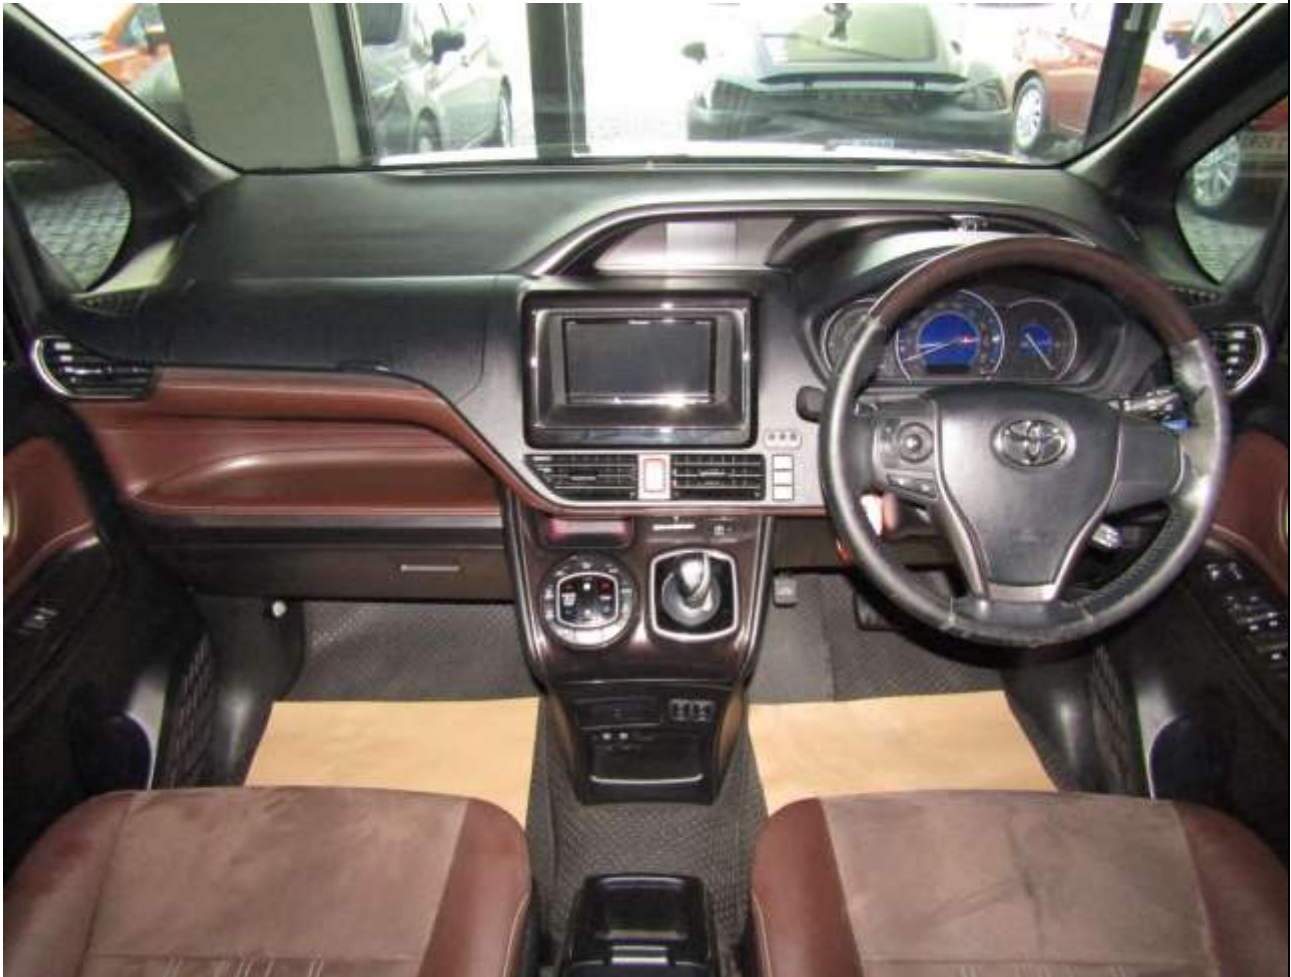
ภาพภายในด้านหน้า หลัง และ จุดบกพร่อง - Interior Visual Details (Front, Rear and/or Defect):

ที่นั่ง สภาพ Seat Appearance	สภาพตามอายุการใช้งาน
 	การทำงาน การปรับ และการล็อก เบาะ Seat Adjust functional	ทำงานได้ดี
 	สภาพ รางใต้เบาะ Seat slide adjust rail	สภาพตามอายุการใช้งาน
 	เข็มขัดนิรภัย Seat Belts	สภาพตามอายุการใช้งาน
 	อื่นๆเพิ่มเติม Others	N/A

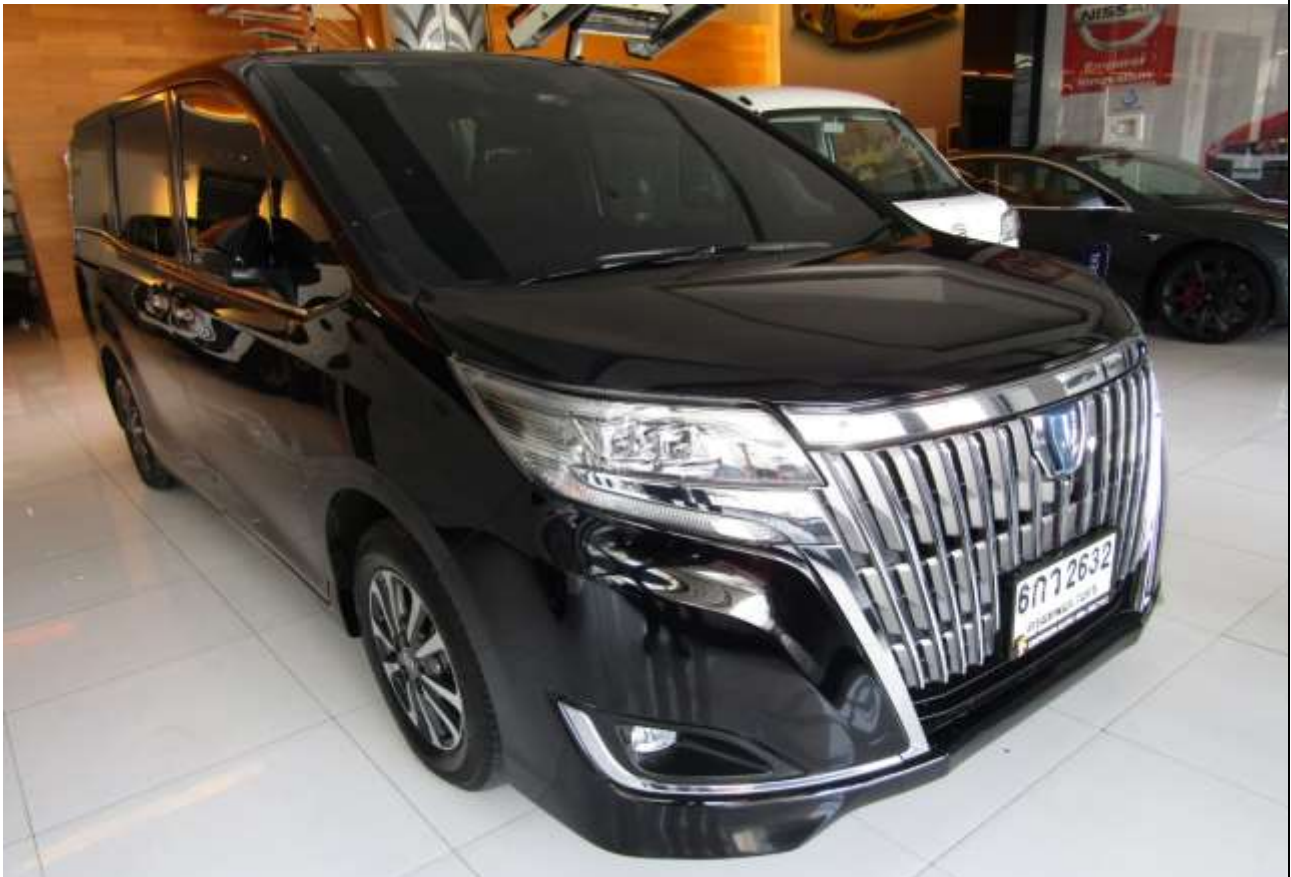
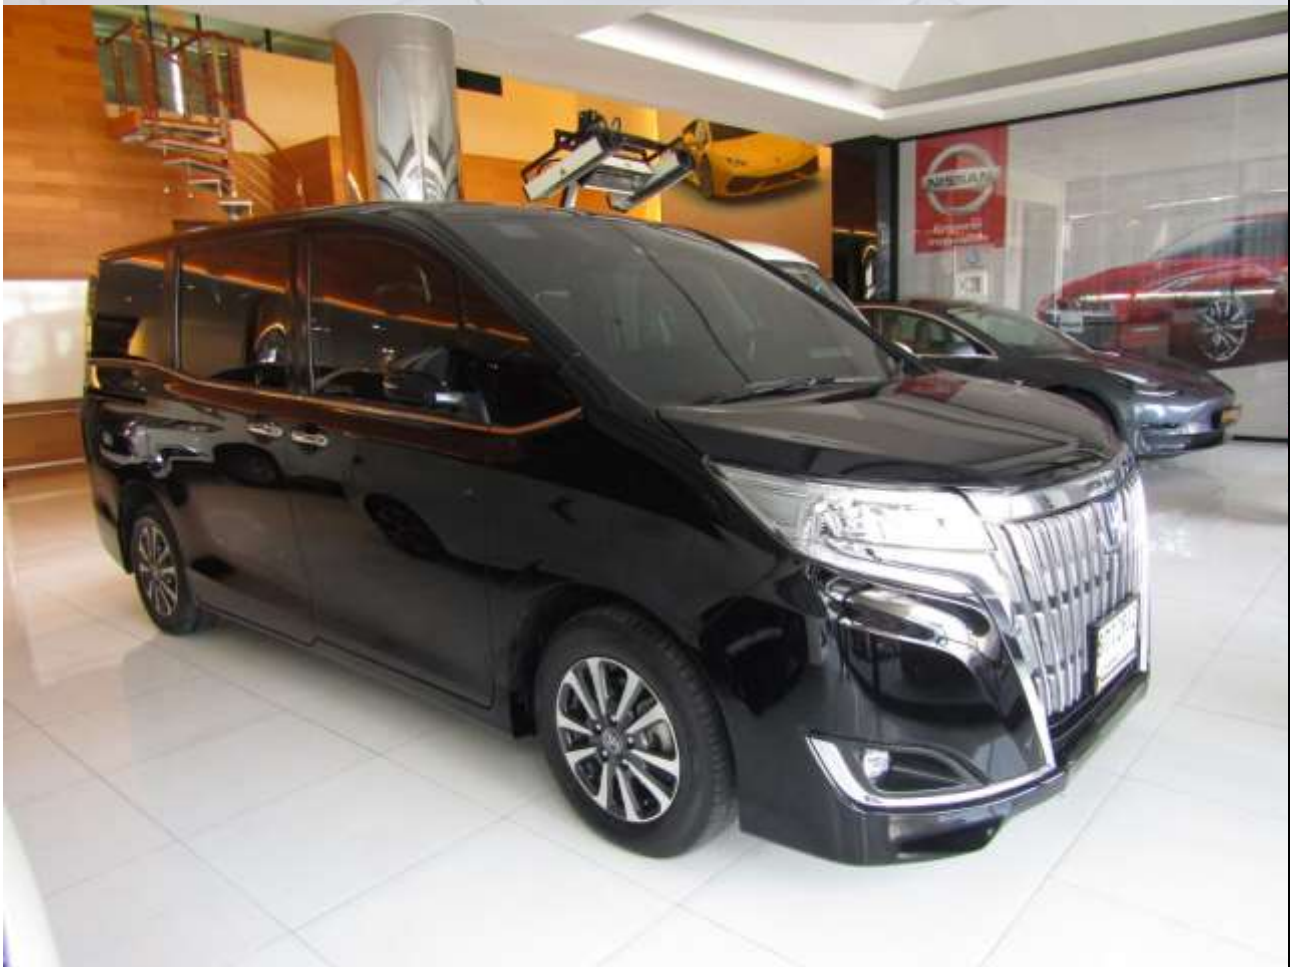
ภาพภายนอก - Exterior Visual Details:

กันชนหน้า Front Bumper	สภาพดี
 	คาน รับกันชนหน้า (ขวา) Front Side Member (Right) Appearance	สภาพดี
 	คาน รับกันชนหน้า (ซ้าย) Front Side Member (Left) Appearance	สภาพดี
 	ฝากระโปรงหน้ารถ Bonnet	สภาพดี
 	กระจกบังลมหน้า Windshield	สภาพดี
 	หลังคา Roof	สภาพดี
 	สภาพ และการทำงาน หลังคาชั้นรูป หลังคาเปิดประทุน Sunroof/Convertible functional and appearance	N/A
 	แก้มบังโคลนหน้าขวา Front Right Wing	สภาพดี
 	ประตูหน้าขวา Front Right Door	สภาพดี
 	ประตูหลังขวา Rear Right Door	N/A
 	ประตูเลื่อนด้านขวา Sliding Right Door	สภาพดี
 	แก้มบังโคลนหลังขวา Rear Right Wing	สภาพดี
 	บันไดขายน้าด้านขวา Right Rocker Panel	สภาพดี
 	แก้มบังโคลนหน้าซ้าย Front Right Wing	สภาพดี

ประตูหน้าซ้าย Front Left Door	สภาพดี
 	ประตูหลังซ้าย Rear Left Door	N/A
 	ประตูเลื่อนด้านซ้าย Sliding Left Door	สภาพดี
 	แก้มบังโคลนหลังซ้าย Rear Right Wing	สภาพดี
 	บันไดขายน้าด้านซ้าย Left Rocker Panel	สภาพดี
 	ประตูท้าย,ฝากระโปรงท้าย Rear Tail Gate	สภาพดี
 	กระจกบังลมหลัง Rear Screen	สภาพดี
 	กันชนหลัง Rear Bumper	สภาพดี
 	คาน รับกันชนหลัง (ขวา) Rear Side Member (Right) Appearance	สภาพดี
 	คาน รับกันชนหลัง (ซ้าย) Rear Side Member (Right) Appearance	สภาพดี
 	เสาโครงสร้าง A ขวา Right A-Pillar	สภาพดี
 	เสาโครงสร้าง B ขวา Right B-Pillar	สภาพดี
 	เสาโครงสร้าง C ขวา Right C-Pillar	สภาพดี
 	เสาโครงสร้าง D ขวา Right D-Pillar	สภาพดี
 	เสาโครงสร้าง A ซ้าย Left A-Pillar	สภาพดี
 	เสาโครงสร้าง B ซ้าย Left B-Pillar	สภาพดี

เสาโครงสร้าง C ซ้าย Left C-Pillar	สภาพดี
	เสาโครงสร้าง D ซ้าย Left D-Pillar	สภาพดี
	ระบบบังคับเลี้ยว Steering Components	สภาพดี
	อื่นๆเพิ่มเติม Others	N/A

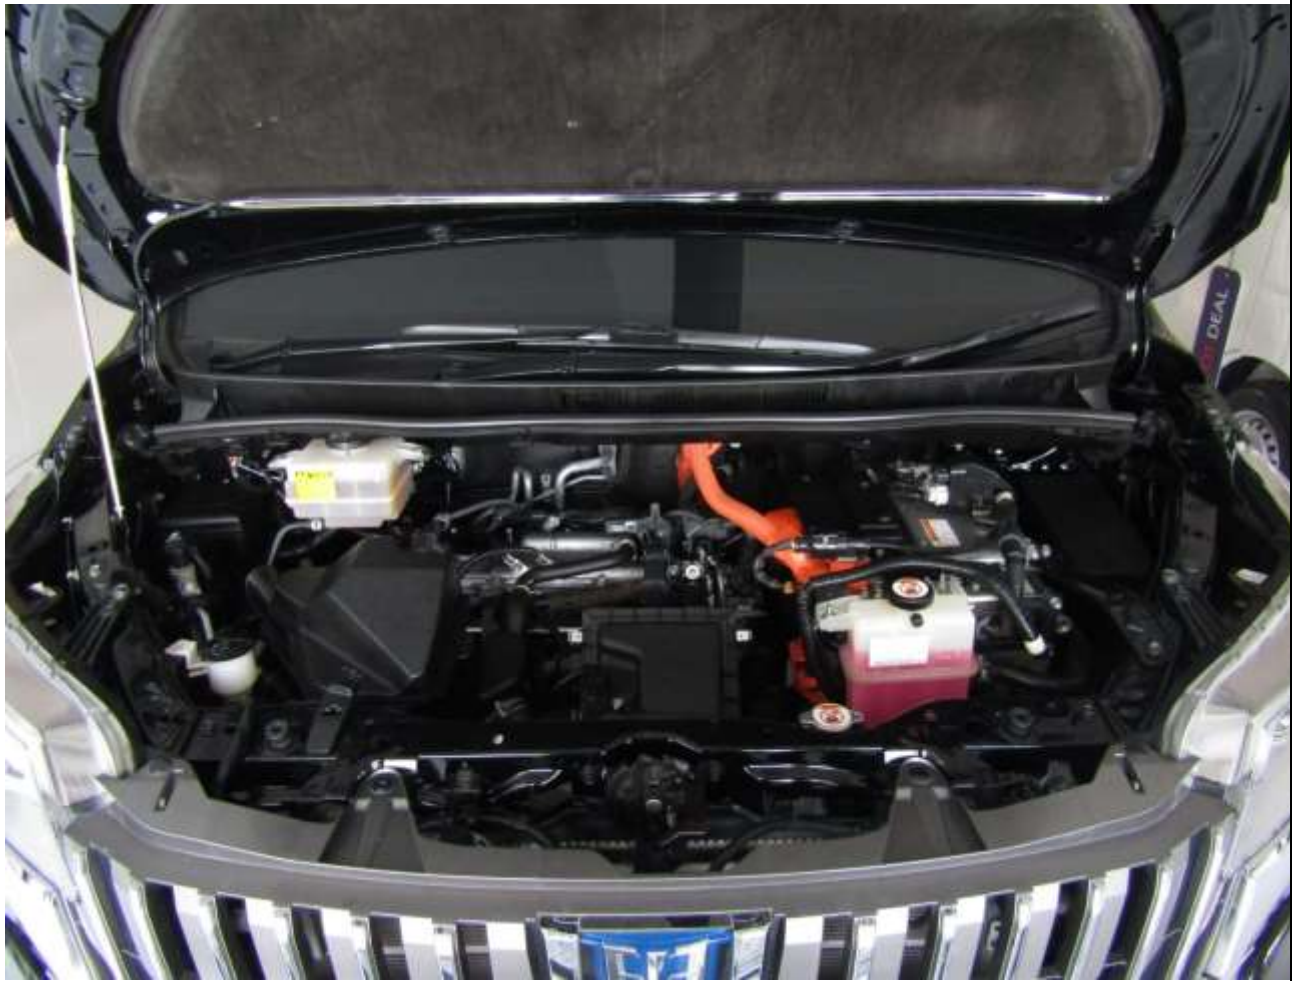
ภาพห้องเครื่อง - Engine Bay Visual Details:

การทดสอบ แบตเตอรี่ Battery Test	Battery Test		Charging System Test at 2000 rpm	
	Voltage	12.12	V	Voltage	12.14 V
	Rating	480	CCA	Status	Normal
	Current	343	CCA	Start System Test	
	Internal resistance	8.75	mΩ	Start Voltage	12.05 V
	State of Charge	95	%	Status	Normal
	State of Health	100	%	Max. Load Test at 2000 rpm	
	Status	Great		Max. Load	12.15 V
				Voltage	
	Test Date	02.02.64		Status	Normal
