I024/0165-25

Honda BR-V 1.5 SV

Vehicle Inspection Report

สรุปผลการตรวจสภาพรถ (Inspection Summary)

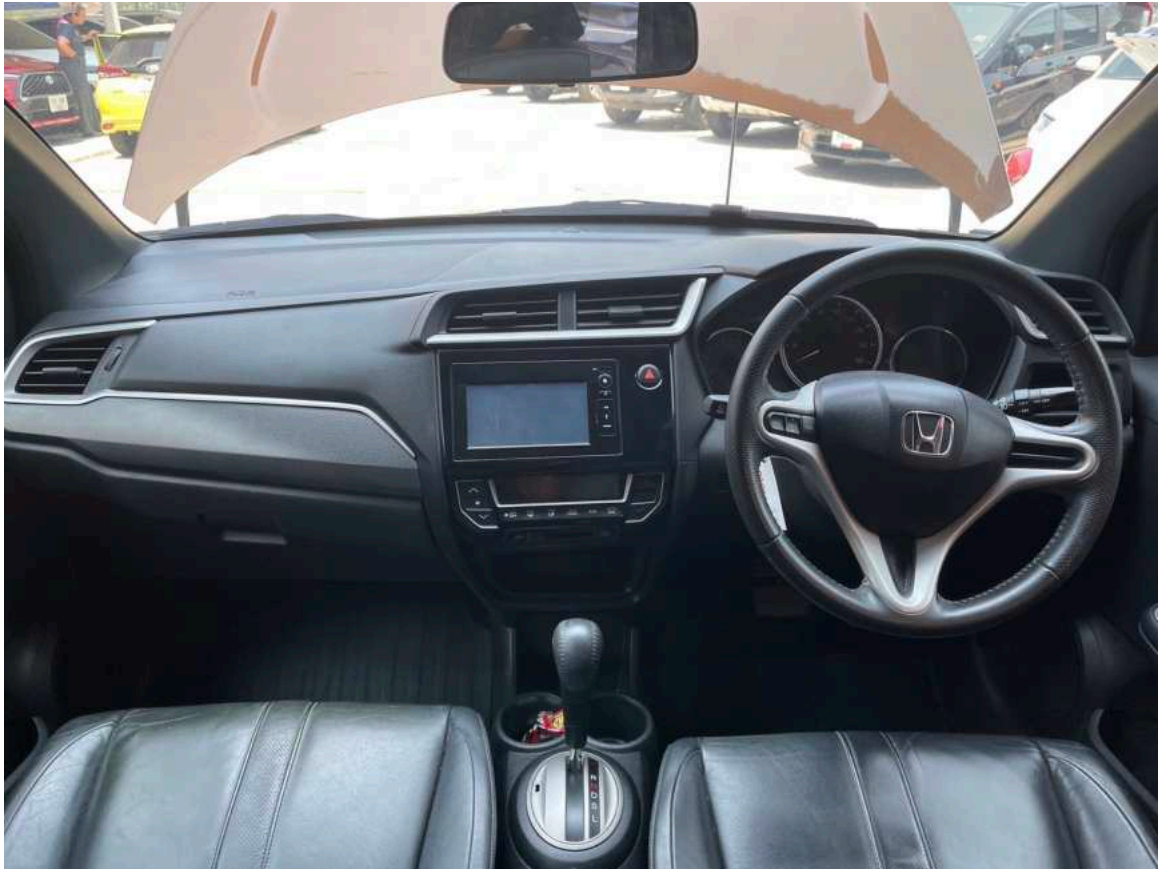
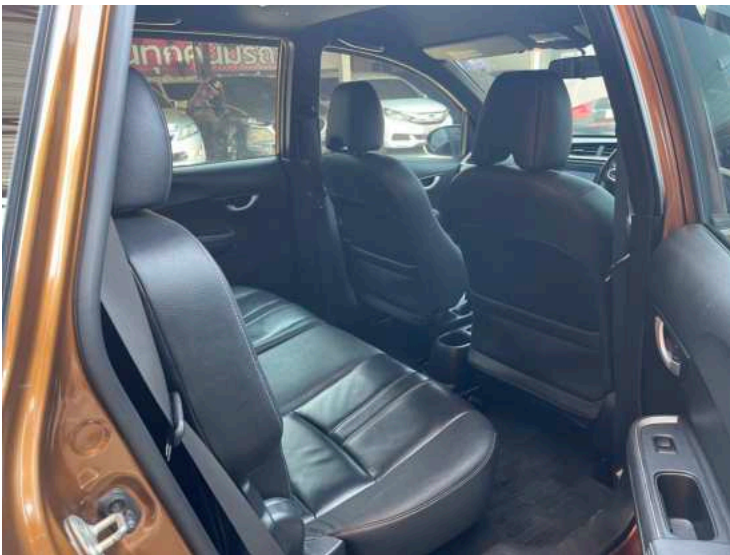
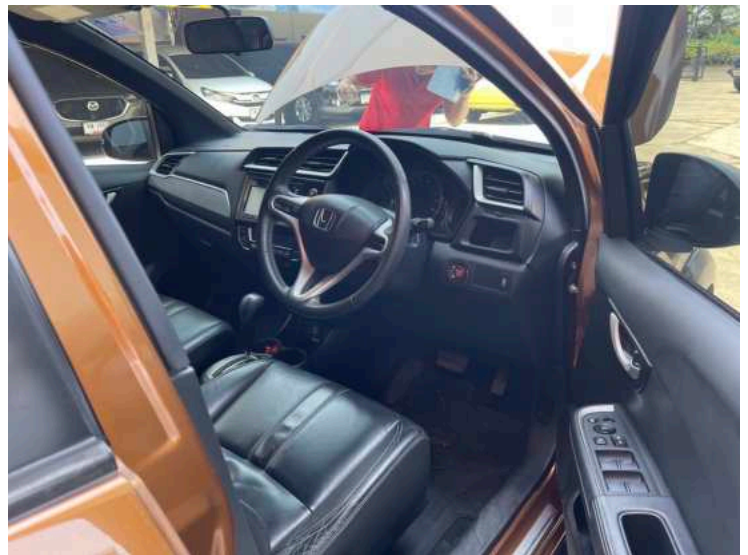
ภาพภายใน

ประเมินสภาพรวม: ผ่าน
อุปกรณ์หลัก/อุปกรณ์เสริมขณะขับที่:

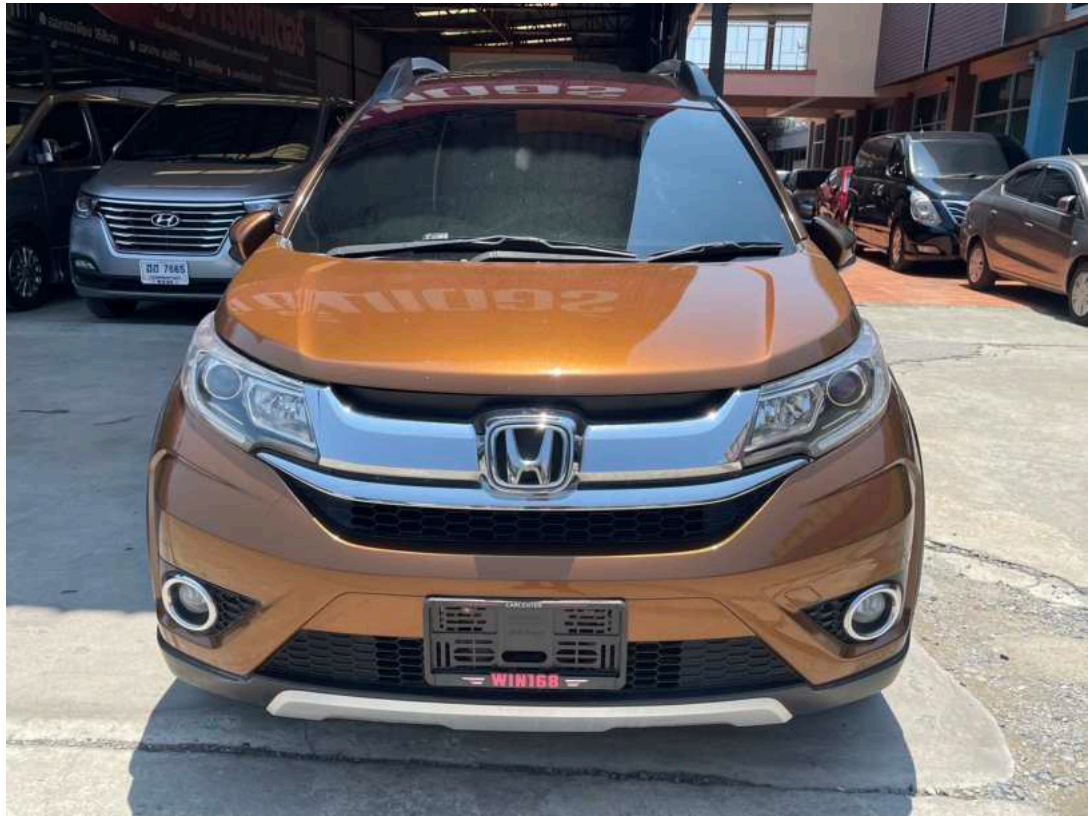
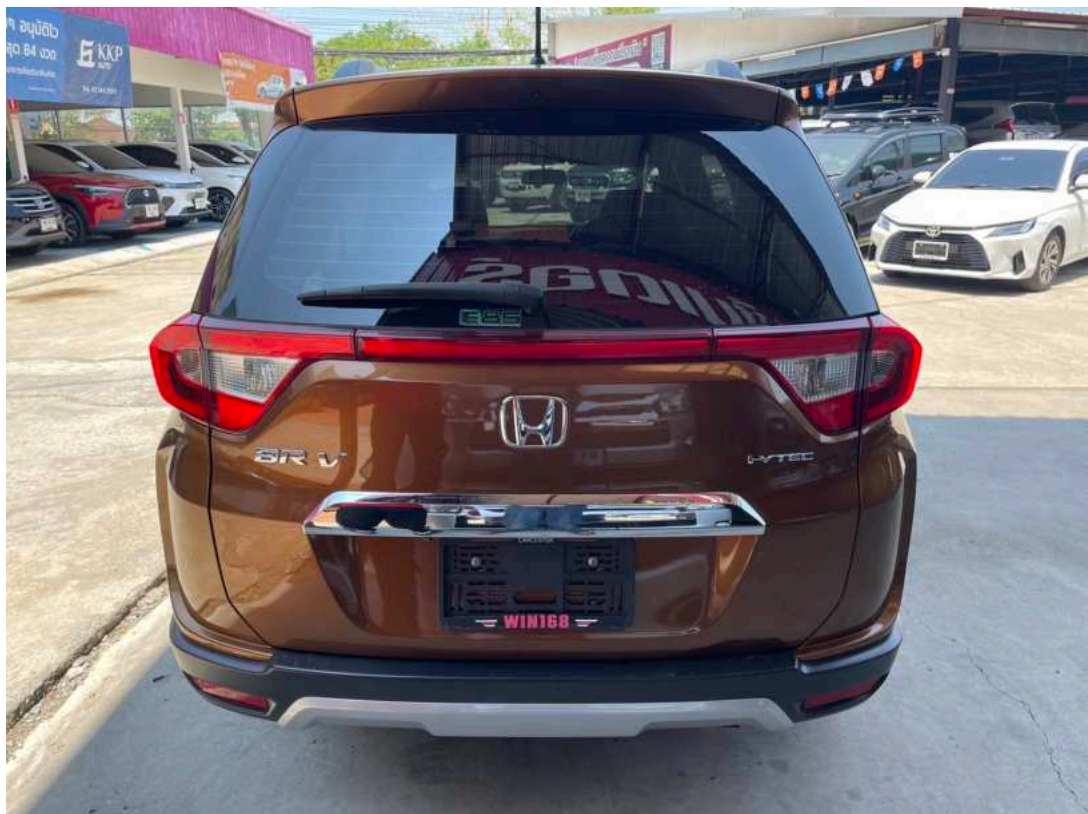
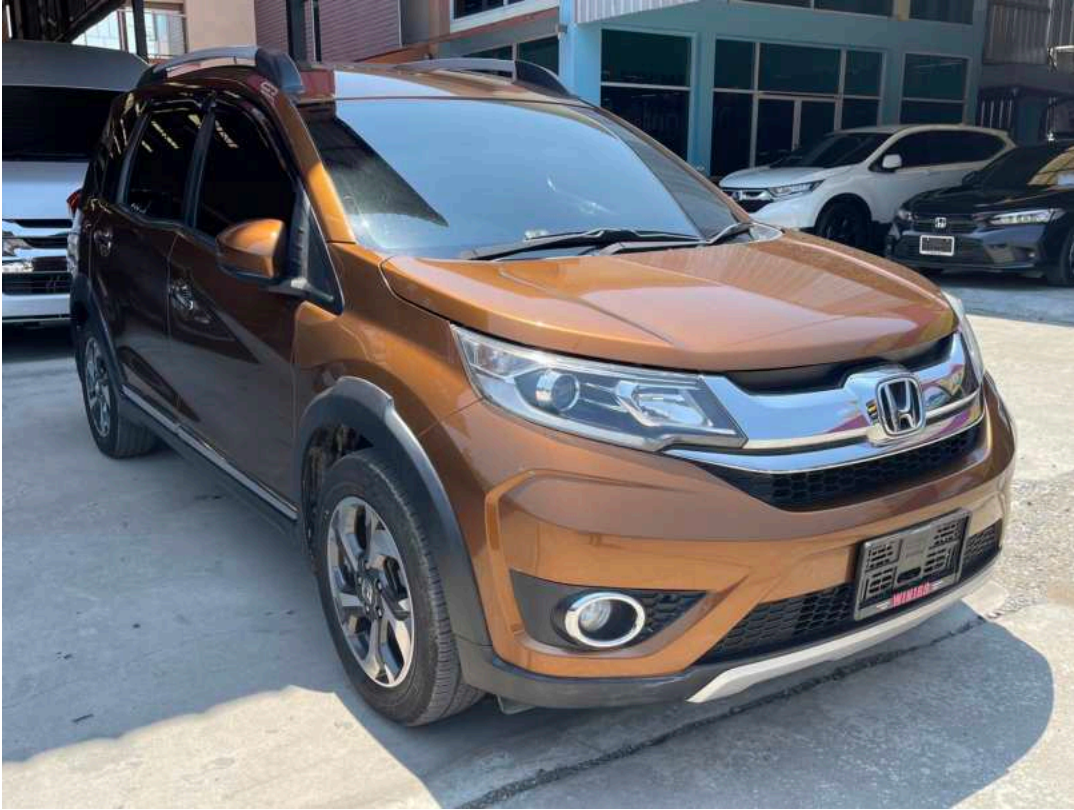
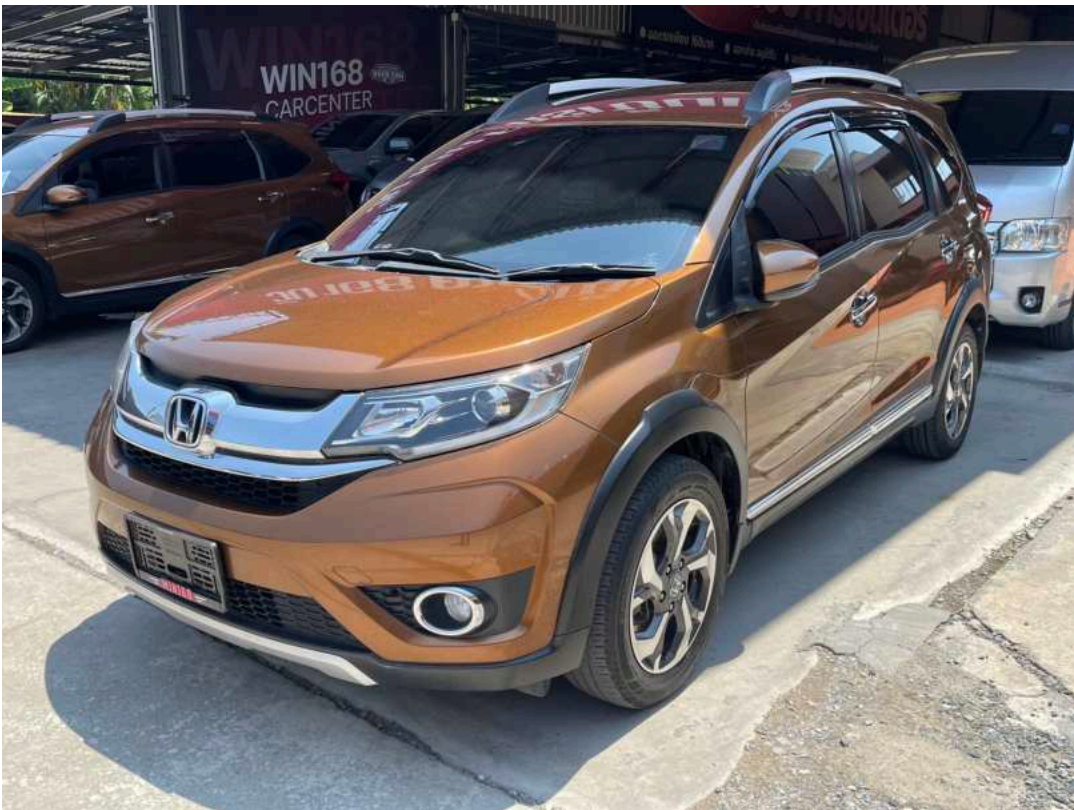
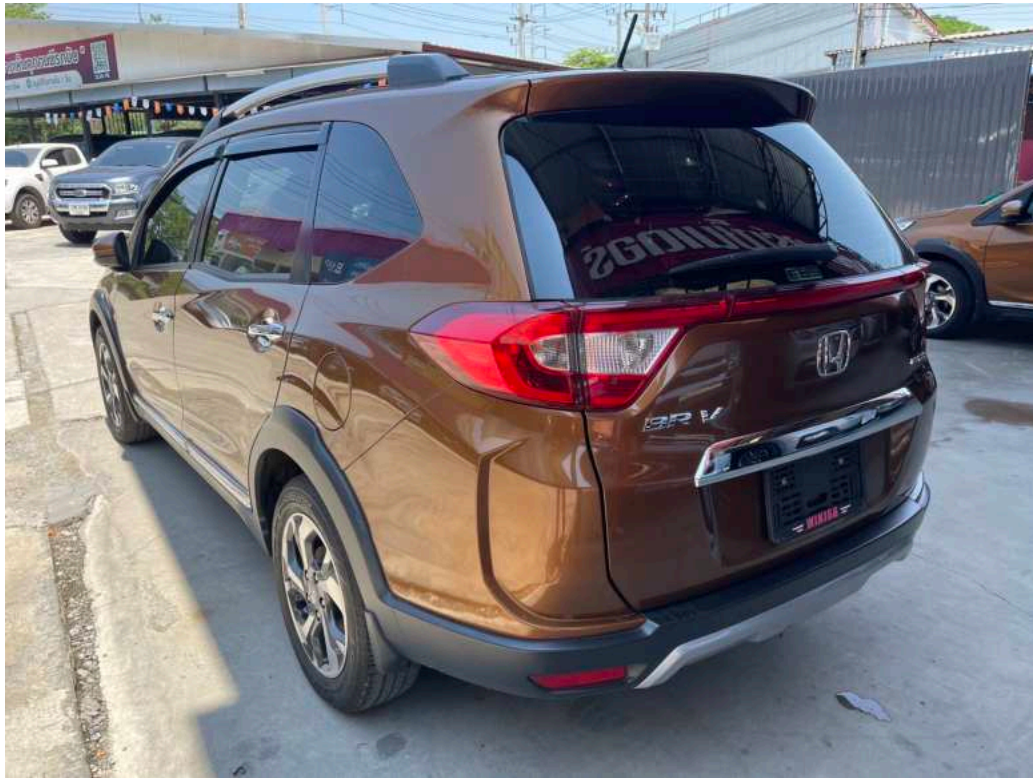
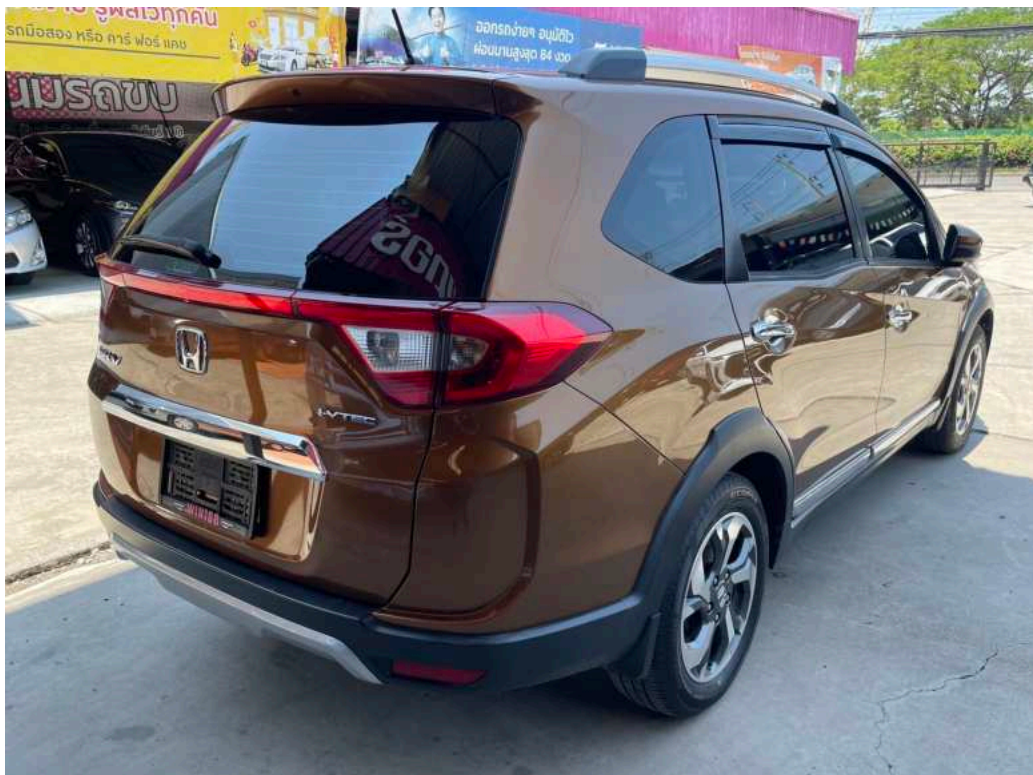
ภาพภายนอก

ประเมินสภาพรวม: ผ่าน
รายการที่รื้อการแก้ไข: ไม่พบรายการแก้ไข
ชิ้นส่วนประกอบตัวถังรถ

- ✓ แผ่นเพลทเลขตัวถังมองเห็นได้ชัดเจน
- ✓ ชิ้นส่วนประกอบตัวถังรถ ผ่านการวัดค่าความหนาของสีแล้ว
- ✓ สีรถตรงตามเสาเอกสารถะเบียน

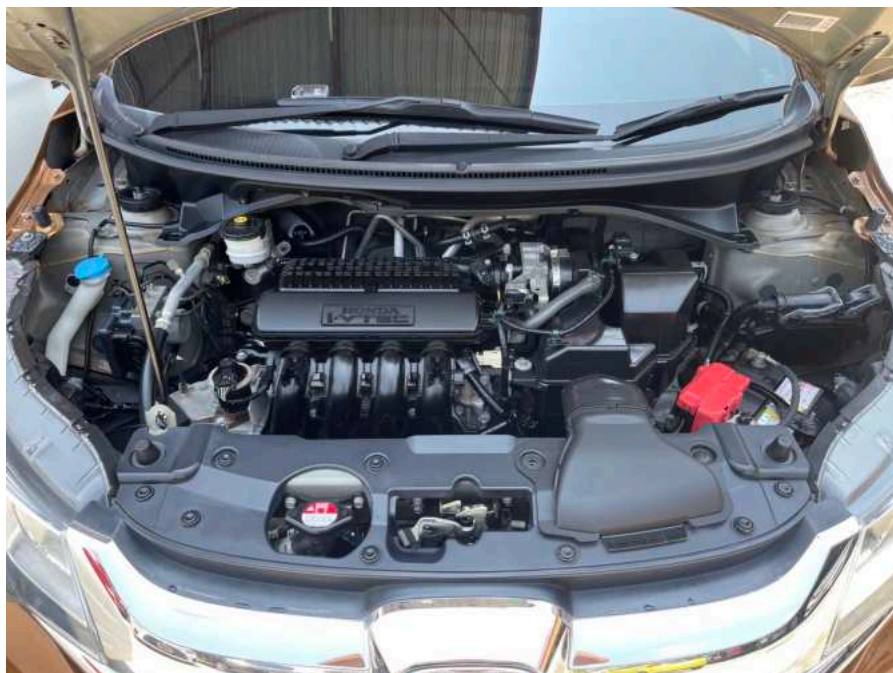
ภาพห้องเครื่อง

4.1 เครื่องยนต์ไม่พบการรั่วซึม No any leak on engine

4.10 การรั่วไหลของน้ำมัน Fluid Leaks

Voltage	12.58	V
Rating	350	CCA
Current	390	CCA
Internal resistance	7.16	mΩ
State of Charge	97	%
State of Health	100	%
Status	GREAT

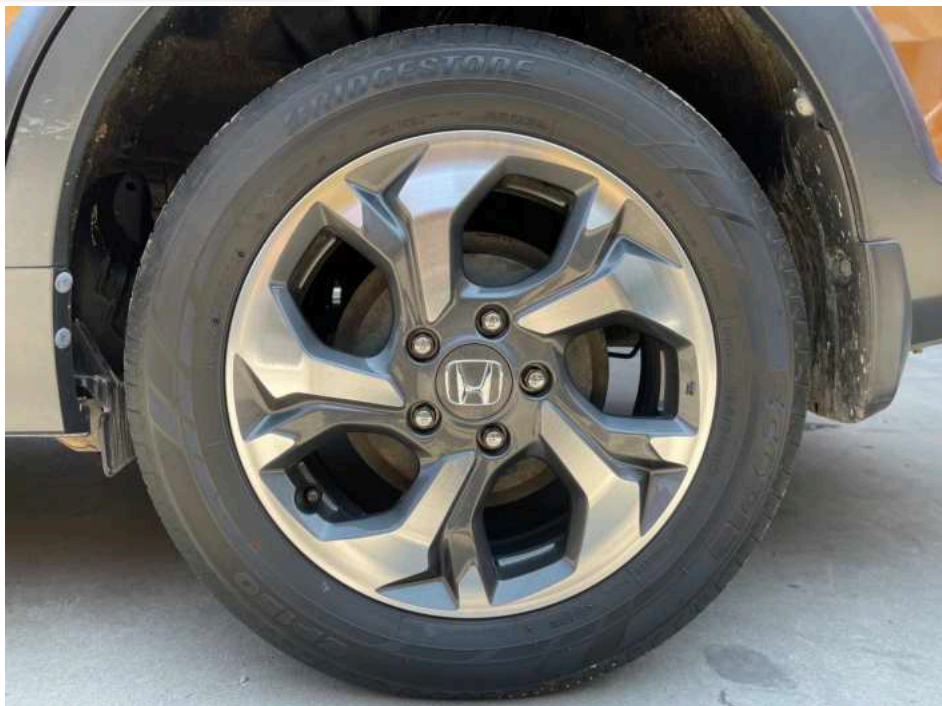
ขอบยาง ล้อ

5.1 สภาพยางรถยนต์, สัปดาห์/ปี ผลผลิต Tires Appearance, Year

24/22

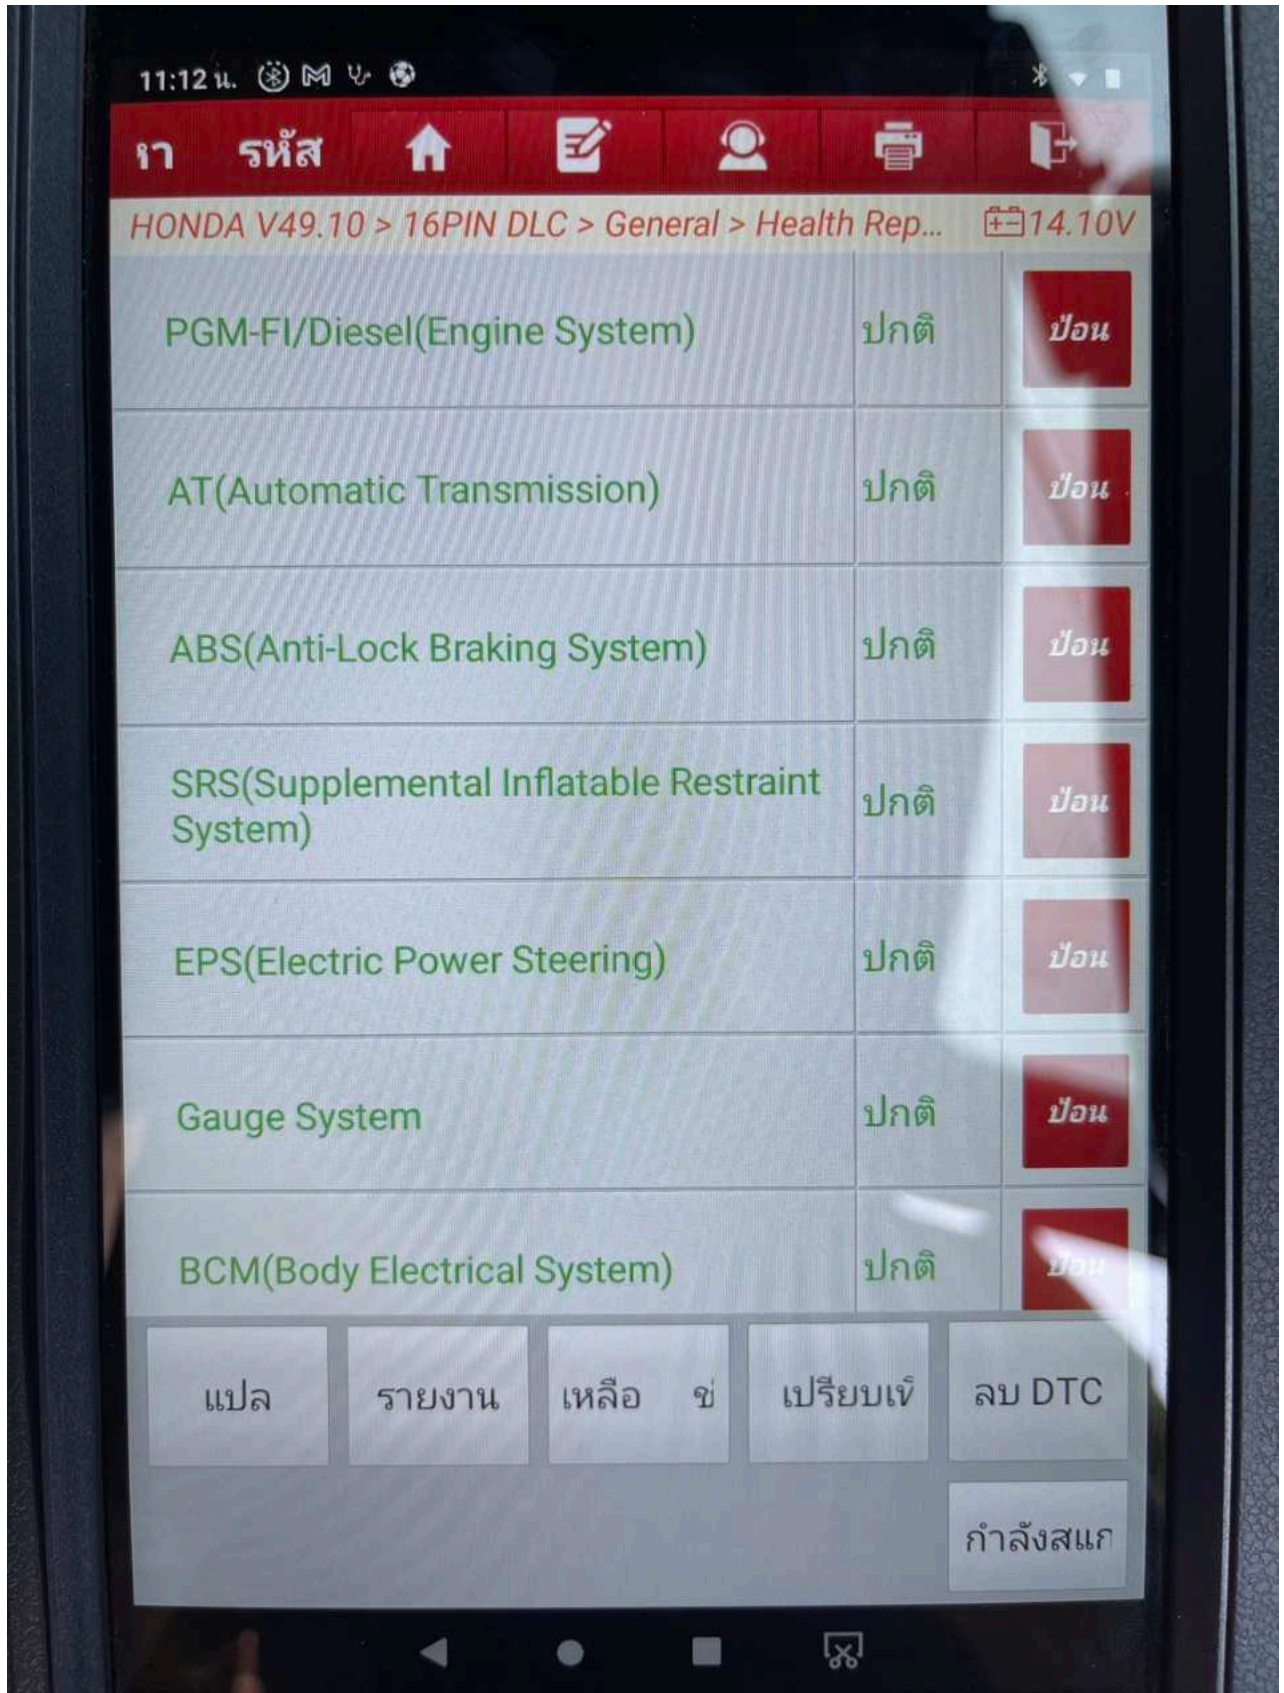
ภาพ OBD

1.5 ระบบการทำงานภายในรถยนต์ OBD II On-Board Diagnostics (OBD)

2.17 ตรวจจับพฤติกรรมการขับขี่, ความเร็ว และเครื่องยนต์
OBD II On-Board Diagnostics (OBD)
