Vehicle Inspection Report

ยี่ห้อ/รุ่น (Make/Model): TOYOTA CAMRY	วันที่ตรวจสอบรถยนต์ (Date of Inspection): 19.03.61
เลขตัวถัง (VIN): MR053BK5104006587	เลขคำขอบริการ (Job No.): I017/081-0050
เลขเครื่องยนต์ (Engine No.): 1AZ E256755	Vehicle Picture:  
ปีผลิต (Build Date): 2012	
สี (Color): เทา	
เลขไมล์ (Mileage): 147147	
เลขทะเบียน (No. Plate): 1กข 859	
ทะเบียนหมดอายุ (Registration Expiry): 2 พ.ย. 61	
ชื่อลูกค้า Customer Name:	
ที่อยู่ (Address):	
โทรศัพท์ (Tel):	
สถานที่ตรวจสอบรถ (Inspection Place): REGENT HOME CAR

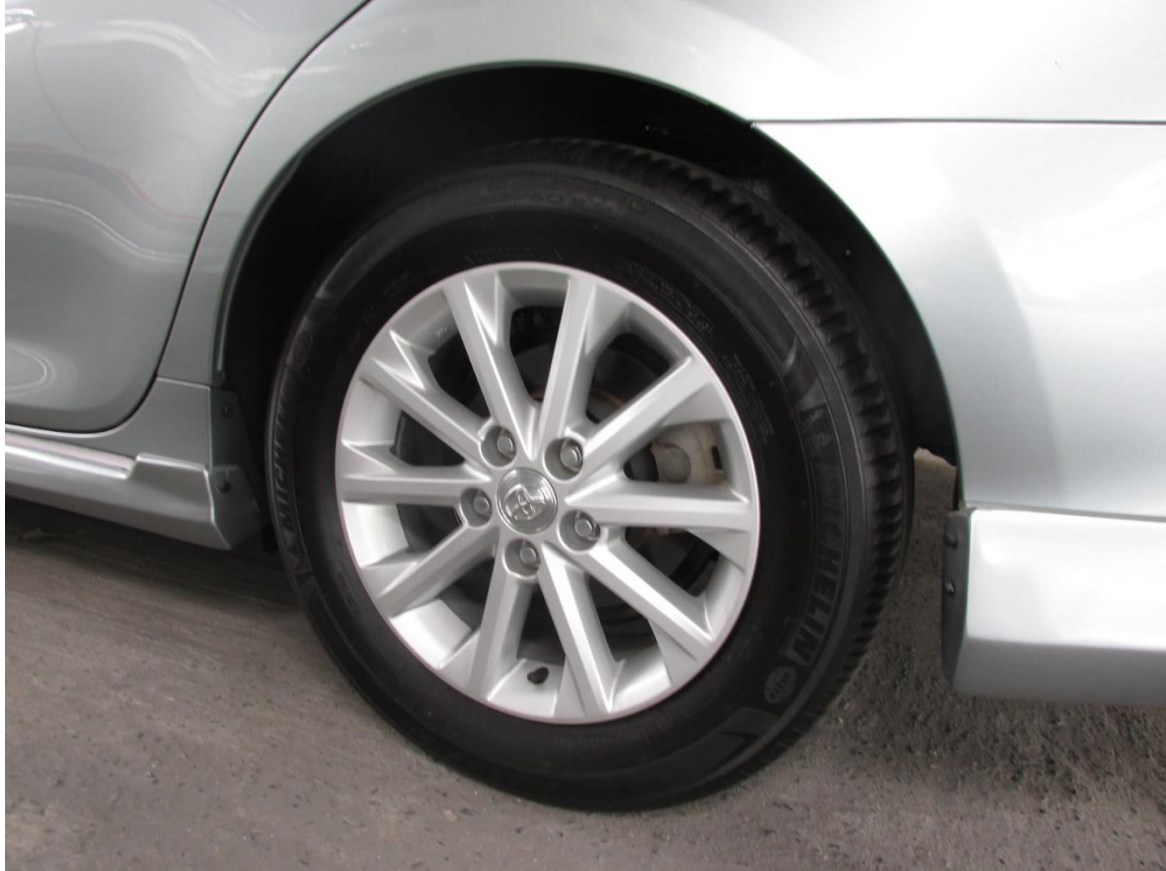
ภาพโดยรวมของยาง ล้อ และ เบรค - Tyres, Wheels & Brakes Visual Details:

สภาพยางรถยนต์, เดือน/ปี ผลิต Tyres Appearance, Year	ปียางผลิต 4016 ยางสภาพดี
 	สภาพล้อรถ Wheel Rims Appearance	สภาพดีตามอายุการใช้งาน
 	ยางอะไหล่ และล้อ Spare Tyre & Rim	มีประจำรถ

ก้ามเบรค และท่อน้ำมัน Brake Hose Callipers & Pipes	สภาพปกติไม่พบการรั่วซึม
 	ผ้าเบรค (หน้า/หลัง) Brake Pads (Front/Rear)	สภาพดีตามอายุการใช้งาน
 	จานเบรค Brake Discs (Front/Rear)	ควรเจียจานเบรคครั้งต่อไปที่เปลี่ยนผ้าเบรค

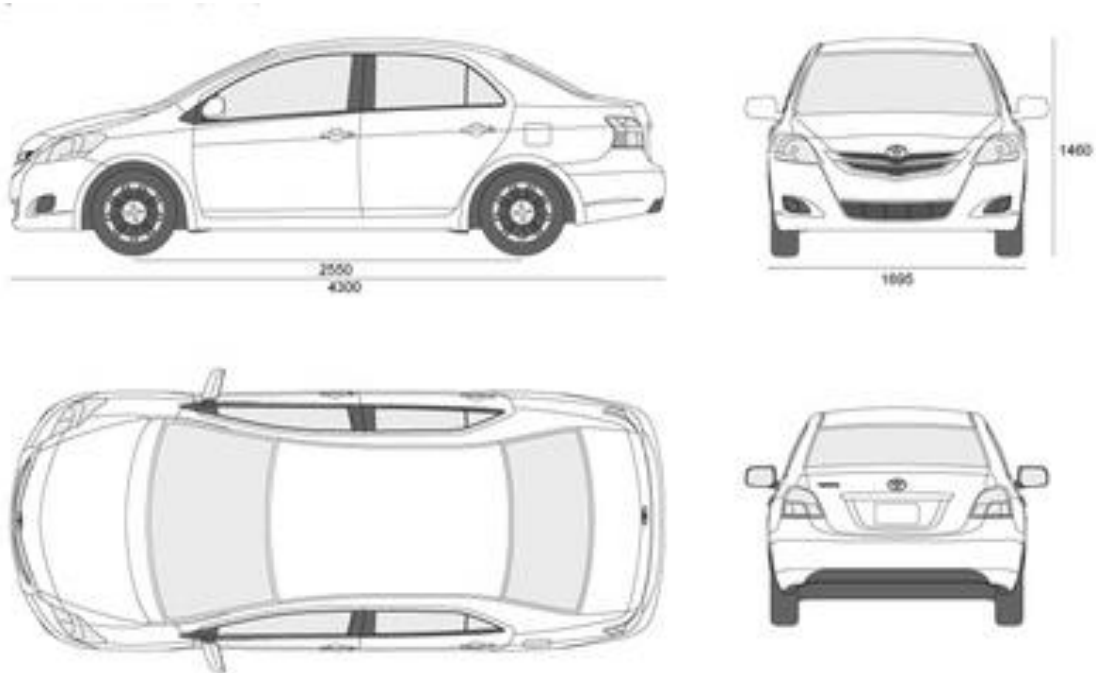
ความหนาสีรถบรกกิ่ง 3,4 และ 5 ประตู - Paint Thickness on 3,4 and 5 door car:

ชิ้นส่วนยานยนต์ (Car Part)	ความหนาสี Paint Thickness (µm)			
	P1	P2	P3	Average
Front Wing (RH)	149	128	118	132
Front Wing (LH)	105	107	108	107
Front Door (RH)	118	116	120	118
Front Door (LH)	92	102	107	100
Rear Door (RH)	145	161	152	153
Rear Door (LH)	106	104	102	104

ชิ้นส่วนยานยนต์ (Car Part)	ความหนาสี Paint Thickness (µm)			
	P1	P2	P3	Average
Rear Wing (RH)	195	269	317	260
Rear Wing (LH)	143	132	128	134
Front Bumper				
Rear Bumper				
Bonnet	210	214	208	211
Roof	95	97	89	94
Boot/Tail Gate	102	101	103	102
