Vehicle Inspection Report

ยี่ห้อ/รุ่น (Make/Model): HONDA CR-V	วันที่ตรวจสอบรถยนต์ (Date of Inspection): 04.04.61
เลขตัวถัง (VIN): MRHRM2830DP106115	เลขคำขอบริการ (Job No.) : I017/110-025
เลขเครื่องยนต์ (Engine No.): R20A61109422	Vehicle Picture:  
ปีผลิต (Build Date): 2013	
สี (Color): เทา	
เลขไมล์ (Mileage): 86340	
เลขทะเบียน (No. Plate): 1กท 4820	
ทะเบียนหมดอายุ (Registration Expiry): 11 เม.ย 61	
ชื่อลูกค้า Customer Name: โชว์รูมรถบ้านพัฒนาการ 61	
ที่อยู่ (Address):	
โทรศัพท์ (Tel):	
สถานที่ตรวจสอบรถ (Inspection Place): โชว์รูมรถบ้านพัฒนาการ 61

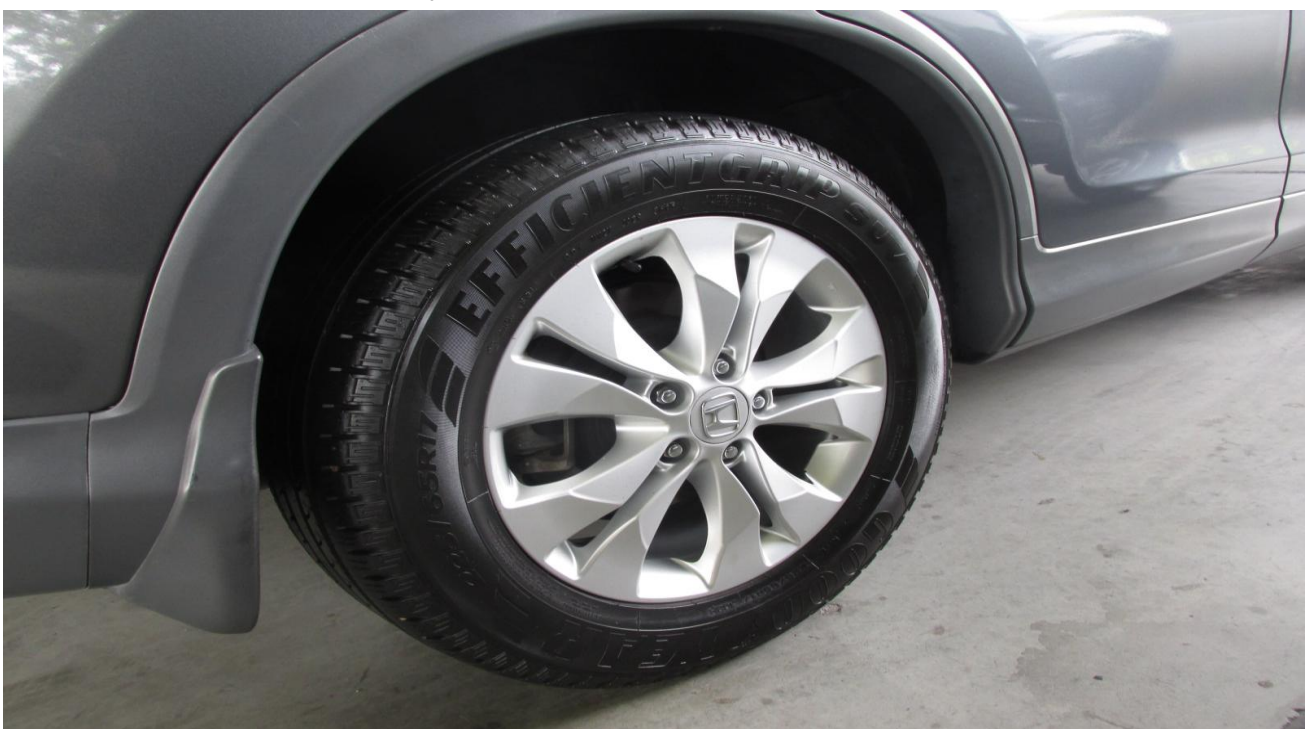
ภาพโดยรวมของยาง ล้อ และ เบรค - Tyres, Wheels & Brakes Visual Details:

สภาพยางรถยนต์, เดือน/ปี ผลิต Tyres Appearance, Year	ปียางผลิต 3515 ยางสภาพดี

จานเบรค Brake Discs (Front/Rear)	ควรเจียจานเบรคครั้งต่อไปที่เปลี่ยนผ้าเบรค
