INSPECTION
BY ONE2CAR

Vehicle Inspection Report สรุปผลการตรวจสภาพรถ (Inspection Summary)

1024/0078-13

Mitsubishi Triton 2.4 DOUBLE CAB GT Plus

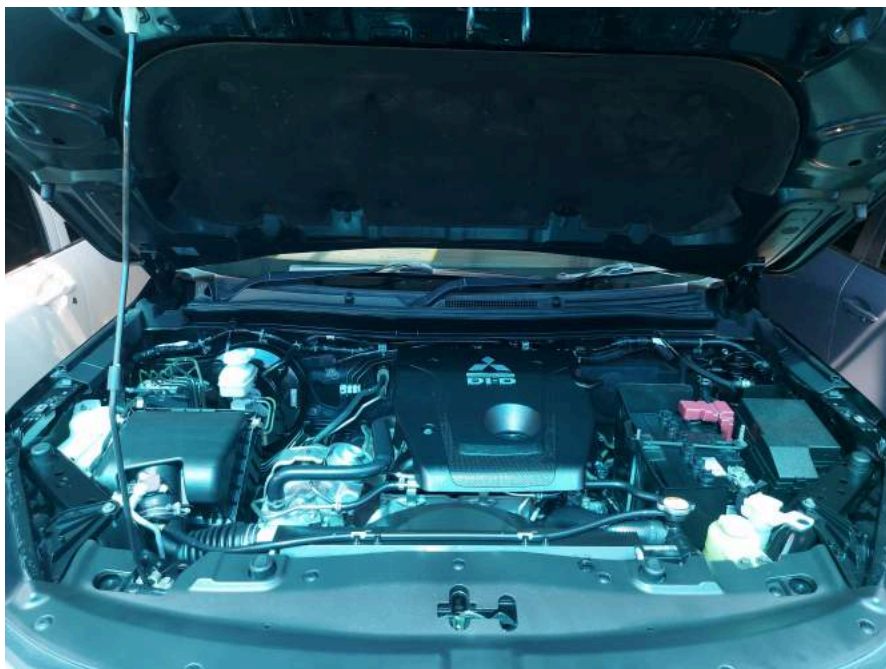
ภาพห้องเครื่อง

Voltage	13.18	V
Rating	710	CCA
Current	392	CCA
Internal resistance	7.13	mΩ
State of Charge	100	%
State of Health	30	%
Status	REPLACE

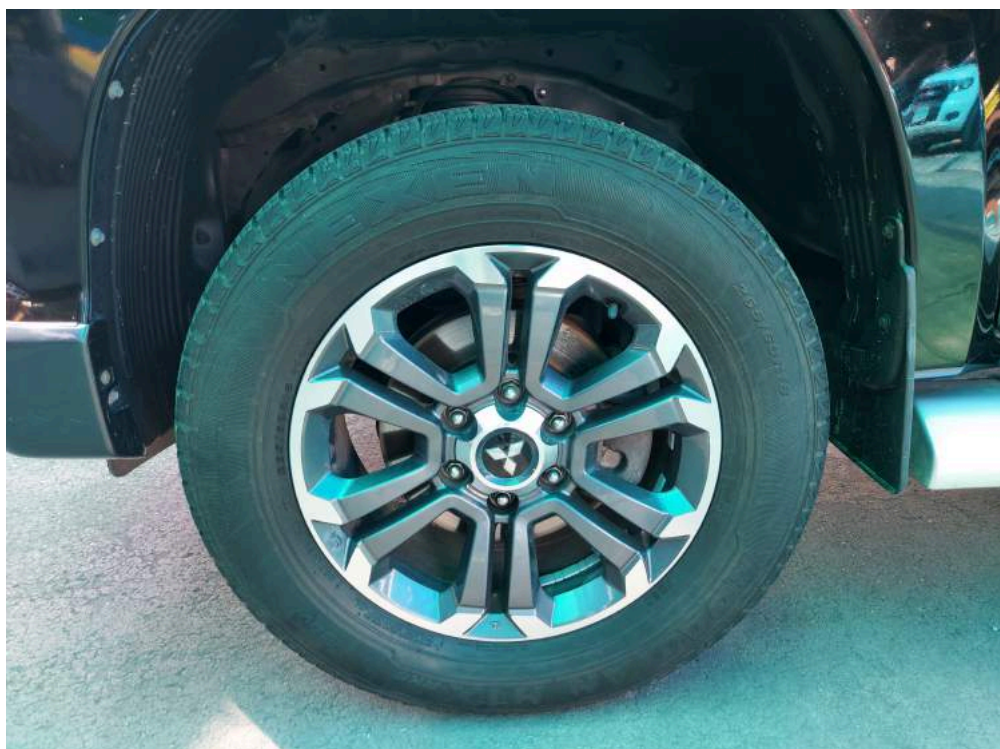
ขอบยาง ล้อ

20/21
