INSPECTION
BY ONE2CAR

Vehicle Inspection Report

วันที่ตรวจสอบรถยนต์ (Date of Inspection) : ▾	ยี่ห้อ/รุ่น (Brand/Model) :	เลขคำขอบริการ (Job No.) :
Jul 20, 2022	MG Extender 2.0 Double Cab Grand X 4WD ...	1022/0068-50
หมายเลขเครื่องยนต์ (Engine No.) : ▾	หมายเลขตัวถัง [VIN] :	Car Grade : ▾
20D4N8NTK8060006	MML1CDZ27KG025****	A
ปีที่ผลิต (Build Date) : ▾	สีรถ (Color) :	สภาพยาง (Week/Year) ▾
2021	ขาว	ยางสภาพดี 11/18
ระยะการใช้งาน (Mileage) : ▾	หมายเลขทะเบียน [No. Plate] :	
64818	กบ28**	
ชื่อลูกค้า (Customer Name) : ▾	วันครบกำหนดชำระภาษี (Registration Expiry) :	
กฤษกร (ศูนย์รวมรถบ้านรามอินทราซอย5)ตลาดรถกลาง...

MG Extender 2.0 Double Cab Grand ...

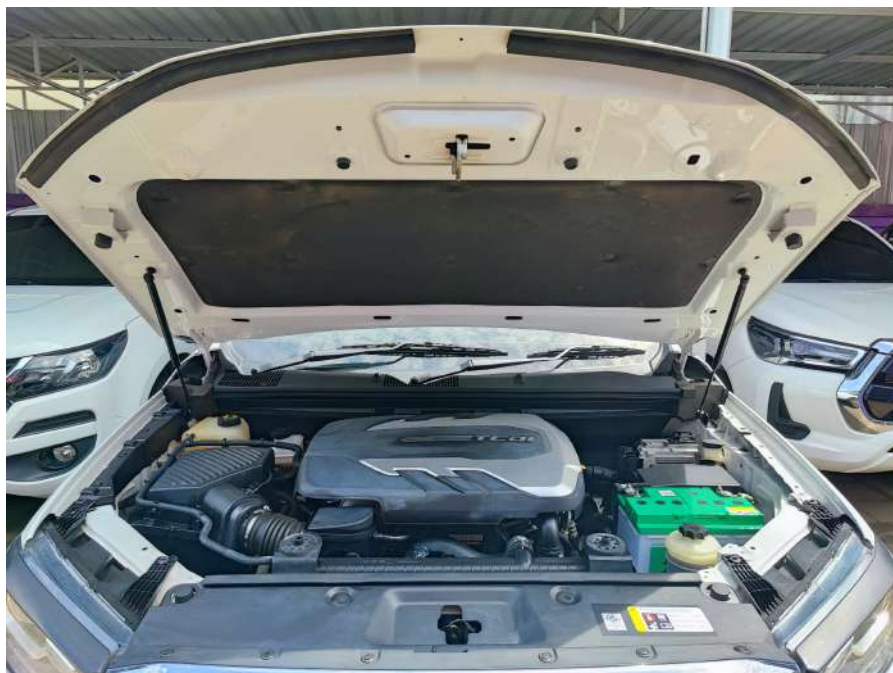
ภาพห้องเครื่อง

Remark เครื่องยนต์ และอุปกรณ์ (Engine Bay) ▾

รถสภาพดี โครงสร้างไม่เคยเกิดอุบัติเหตุ ไม่เคยจมน้ำและไฟไหม้

Voltage	12.47	V
Rating	600	CCA
Current	536	CCA
Internal resistance	5.04	mΩ
State of Charge	67	%
State of Health	77	%
Status	GOOD

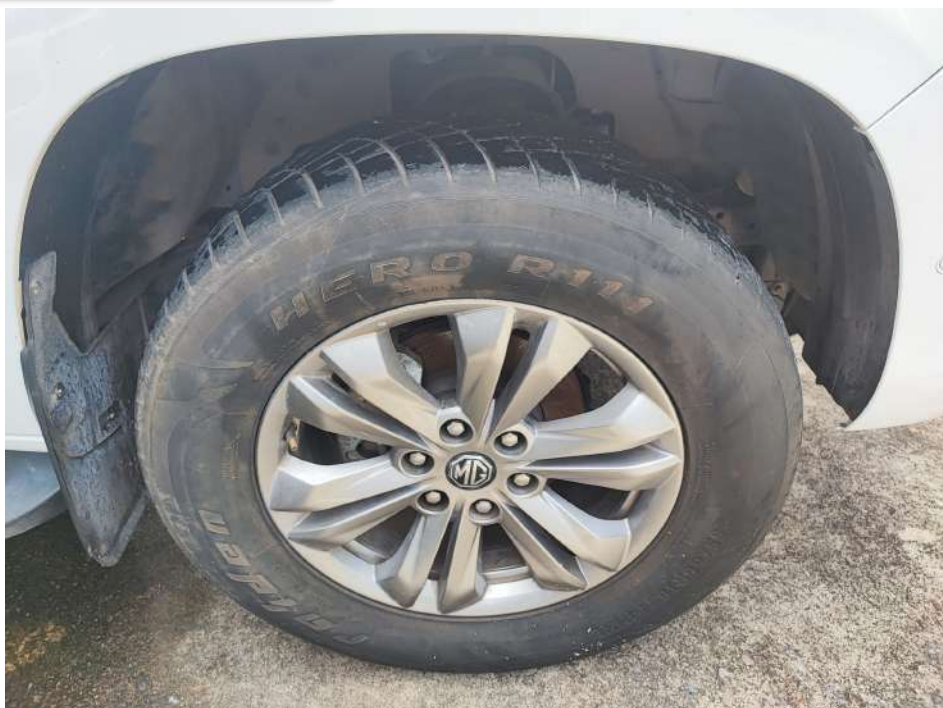
ขอบยาง ล้อ

Remark ยาง ล้อ และ เบรค ▾

ยางสภาพดี 11/18

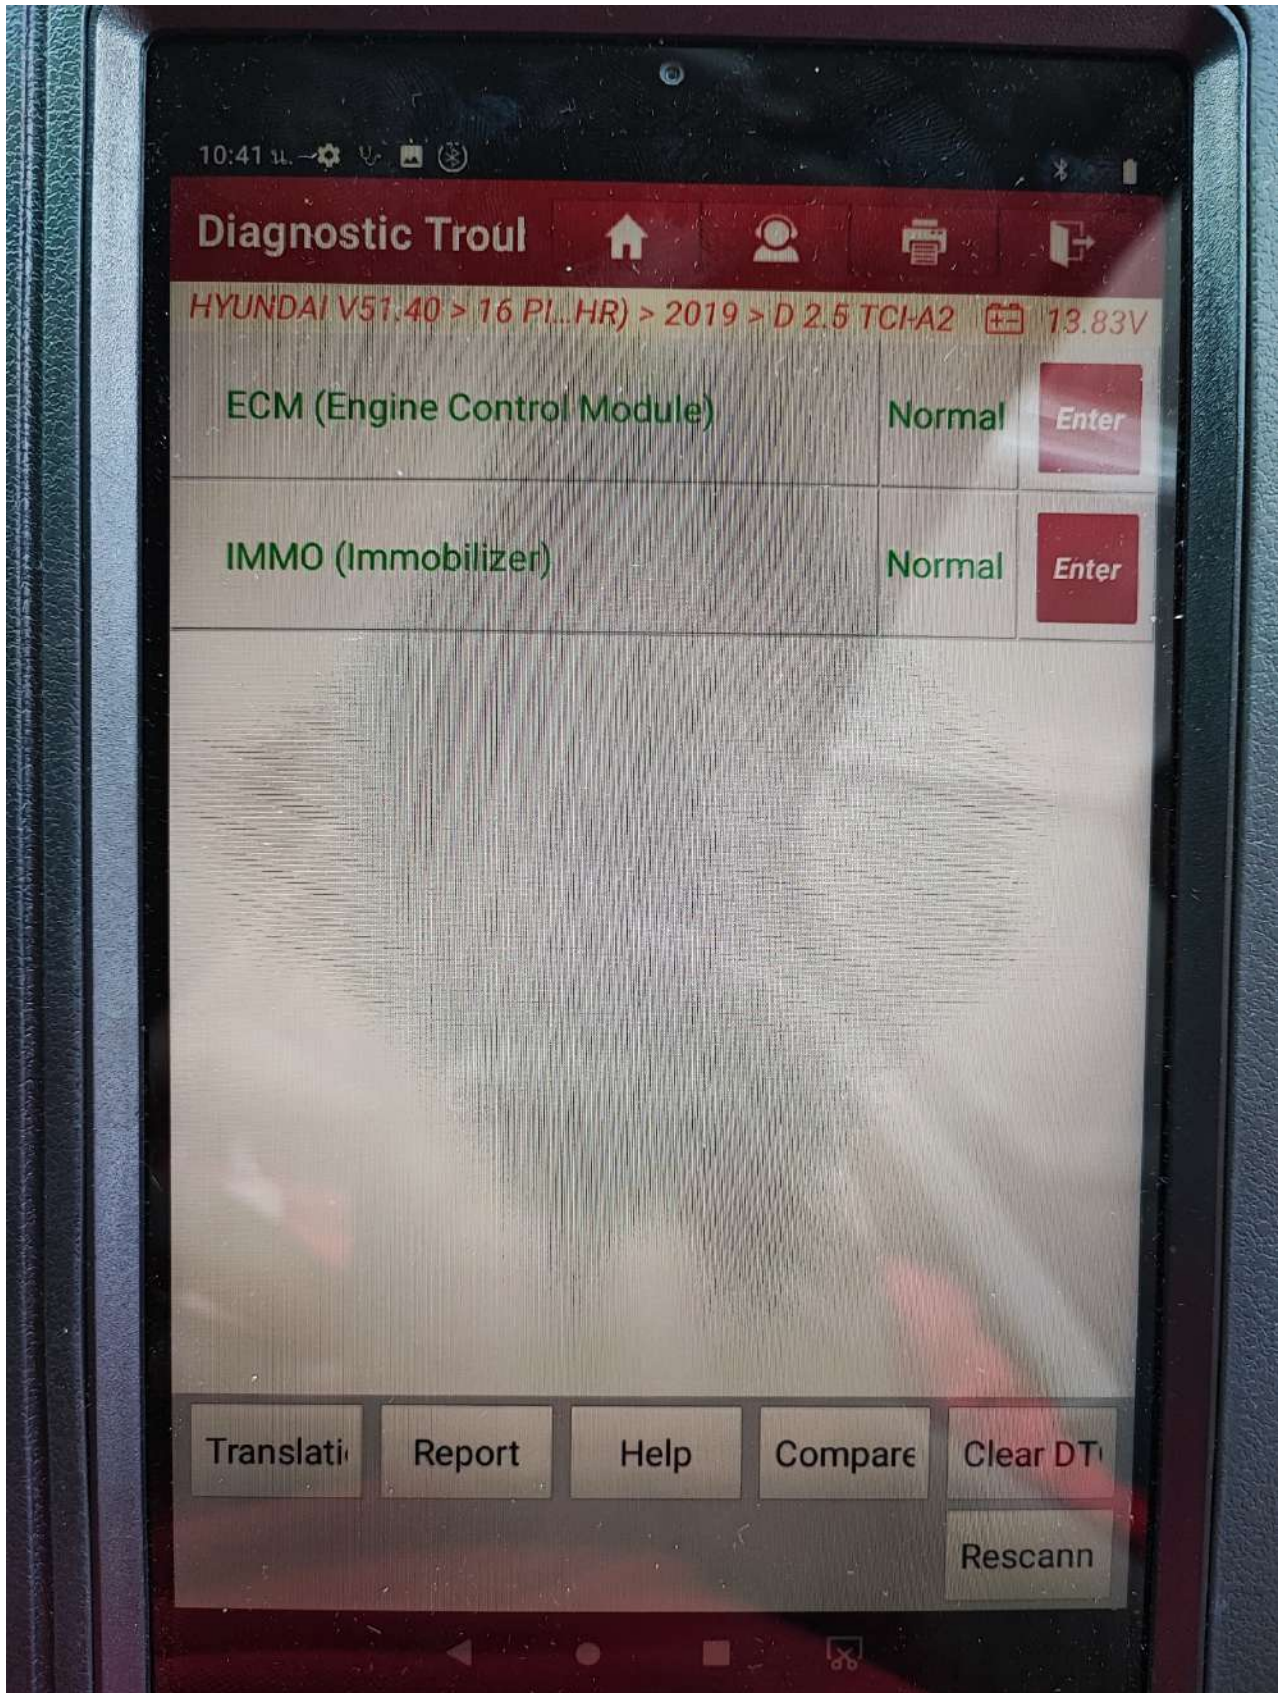
ภาพ OBD

1.5 การวินิจฉัยผ่านทาง OBD On-Board Diagnostics (OBD)

ดี (Good)
