INSPECTION
BY ONE2CARVehicle Inspection Report
สรุปผลการตรวจสภาพรถ (Inspection Summary)one2car.com
THAILAND'S NO.1 CAR SITE

I024/0166-35

Ford Everest 3.2 Titanium+ 4WD

May 23, 2024

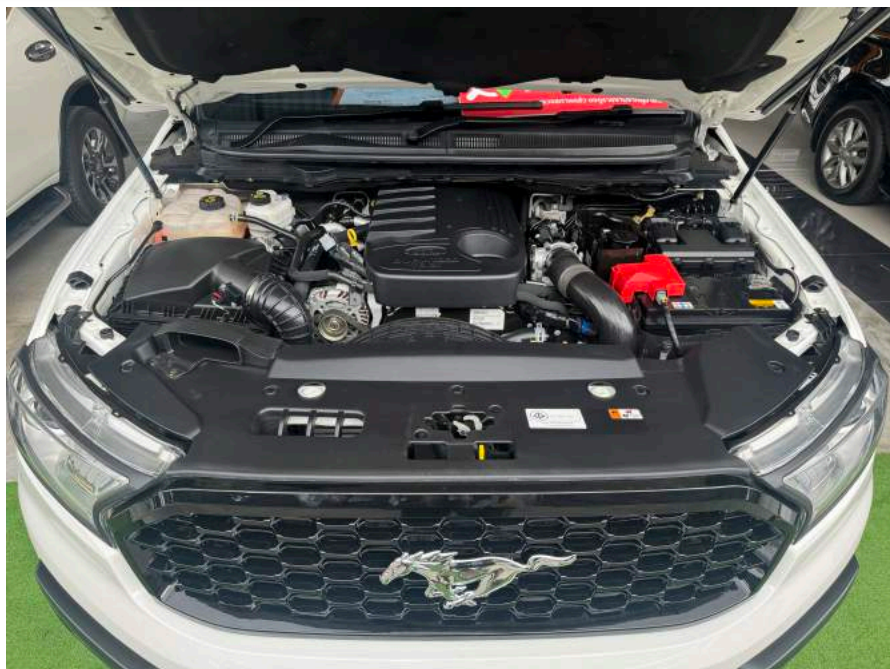
ภาพห้องเครื่อง

Voltage	12.46	V
Rating	650	CCA
Current	361	CCA
Internal resistance	7.5	mΩ
State of Charge	66	%
State of Health	33	%
Status	REPLACE

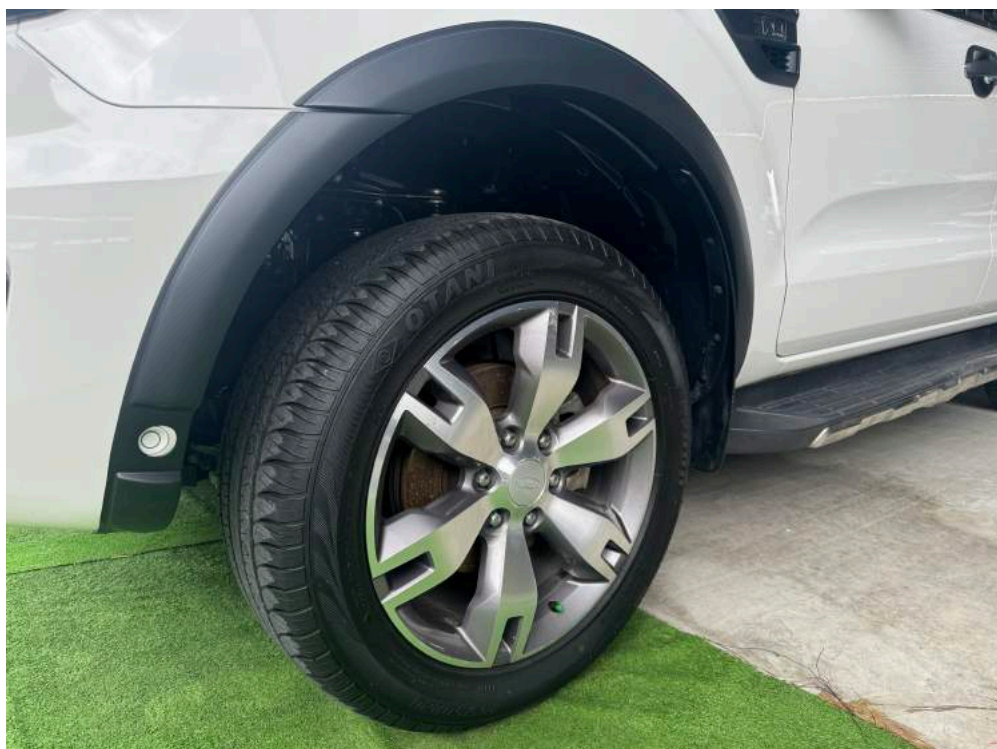
ขอบยาง ล้อ

23/21
