I023/0052-18

Toyota Hilux Revo SMARTCAB 2.4 Z Edition Entry

Apr 25, 2023

Vehicle Inspection Report

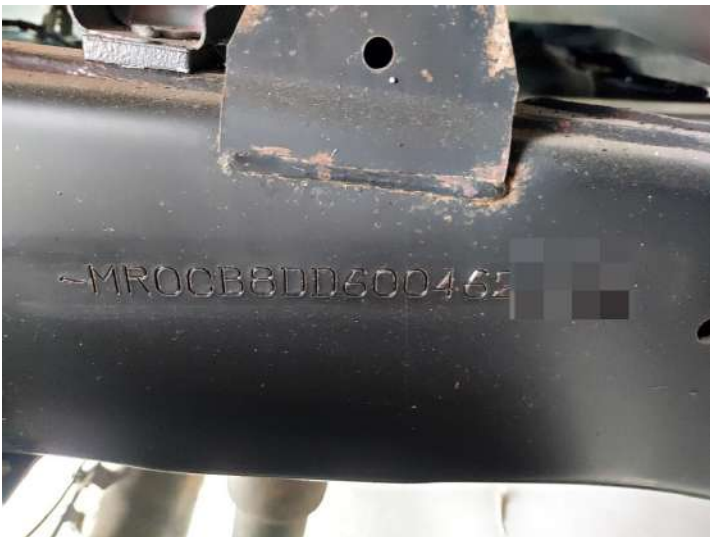
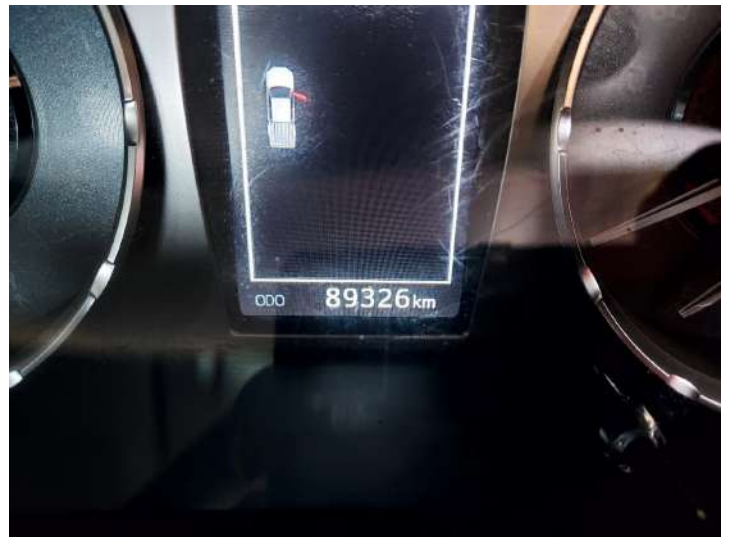
รูปเลขไมล์ (Mileage Picture) :

89326

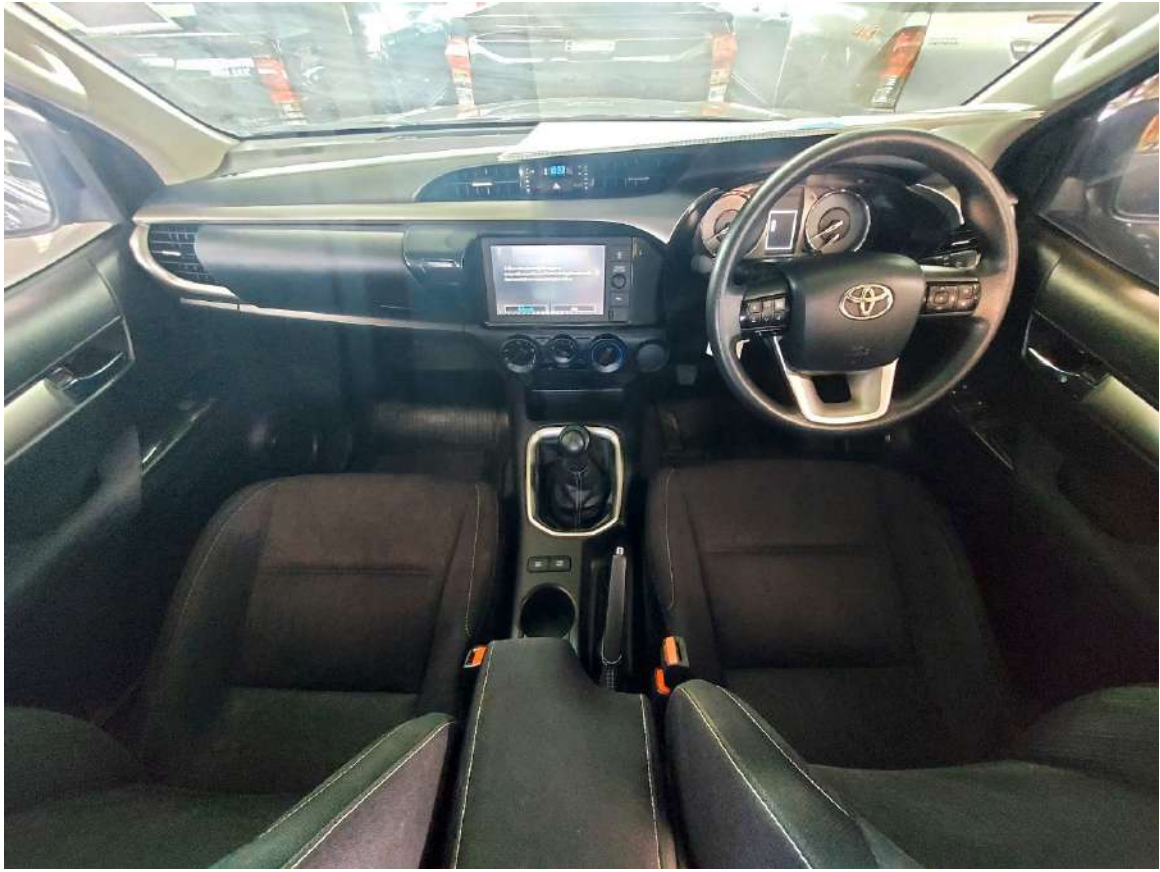
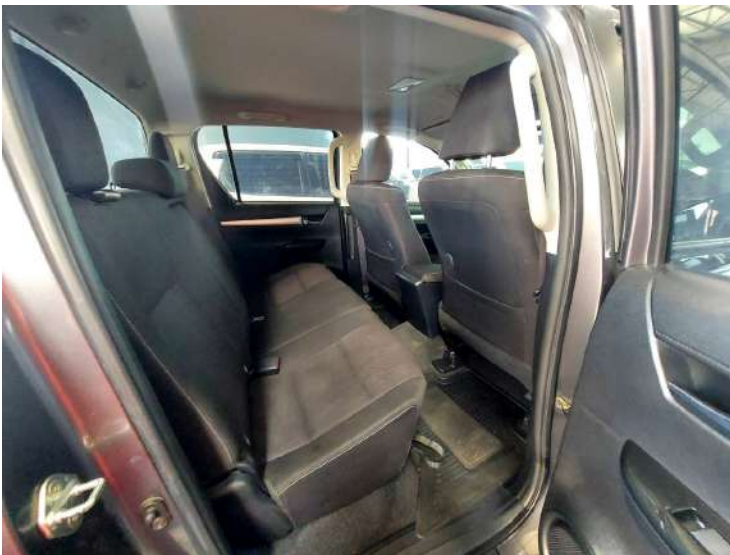
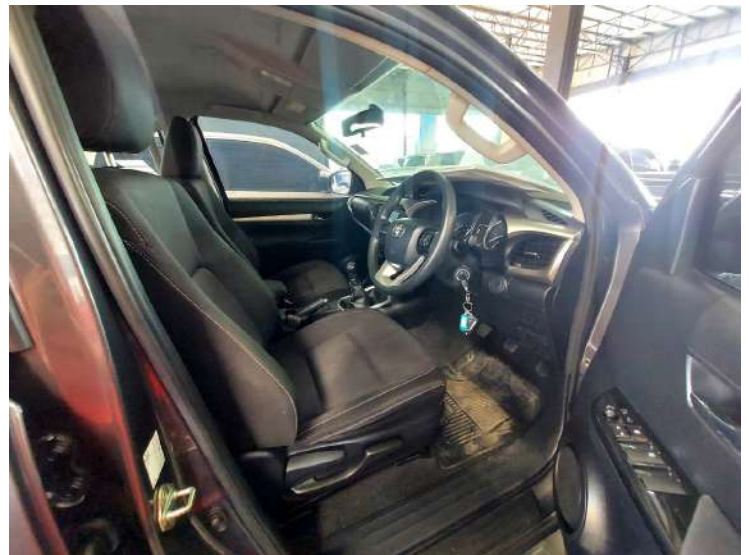
ภาพภายใน

ประเมินสภาพรวม: ผ่าน
อุปกรณ์หลัก/อุปกรณ์เสริมขณะขับที่:

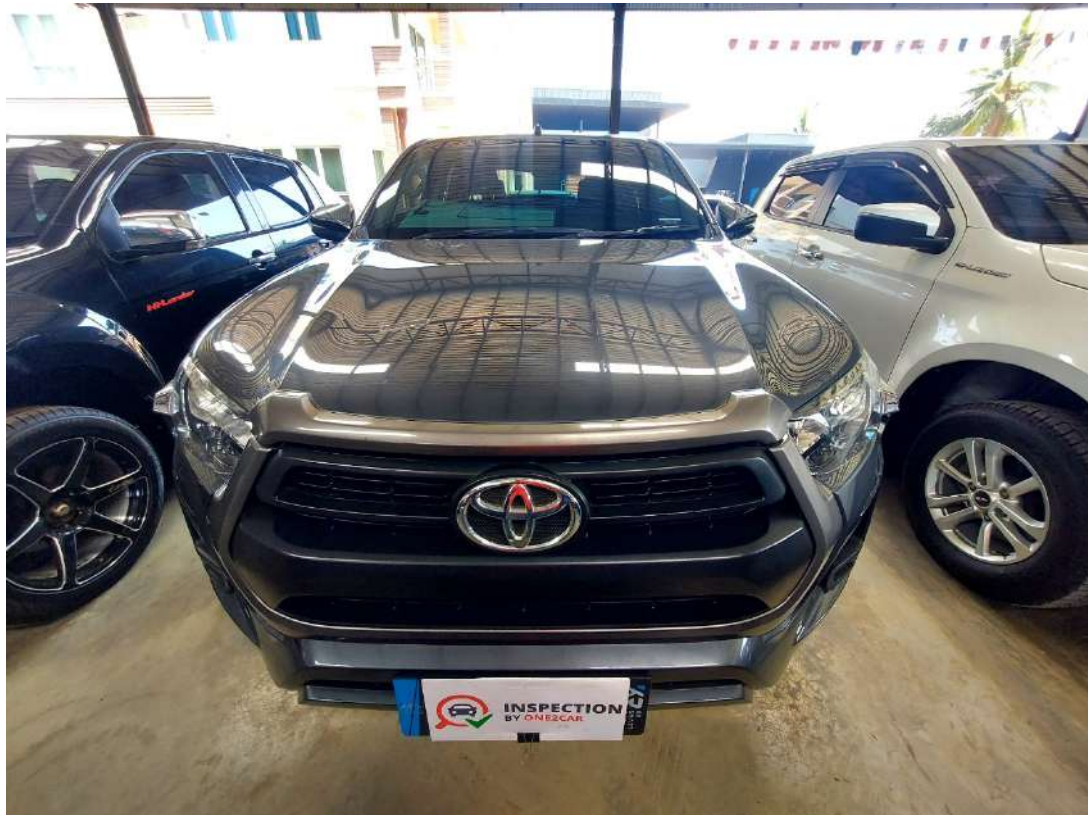
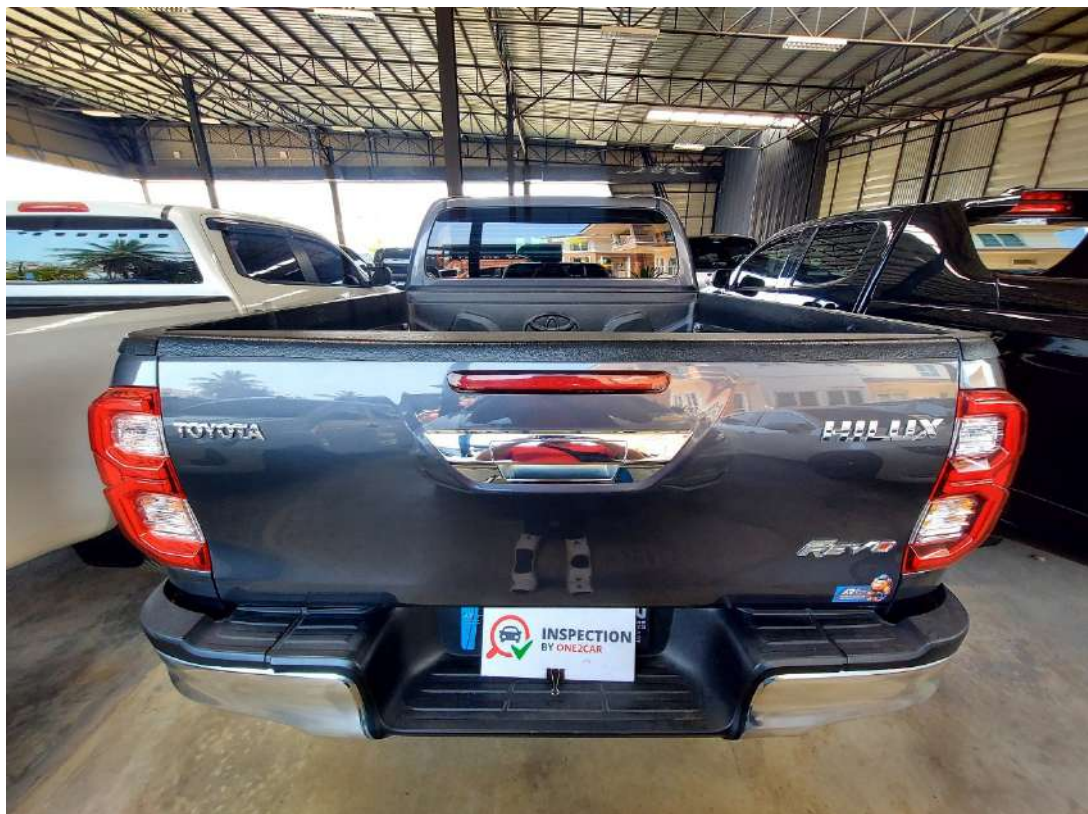
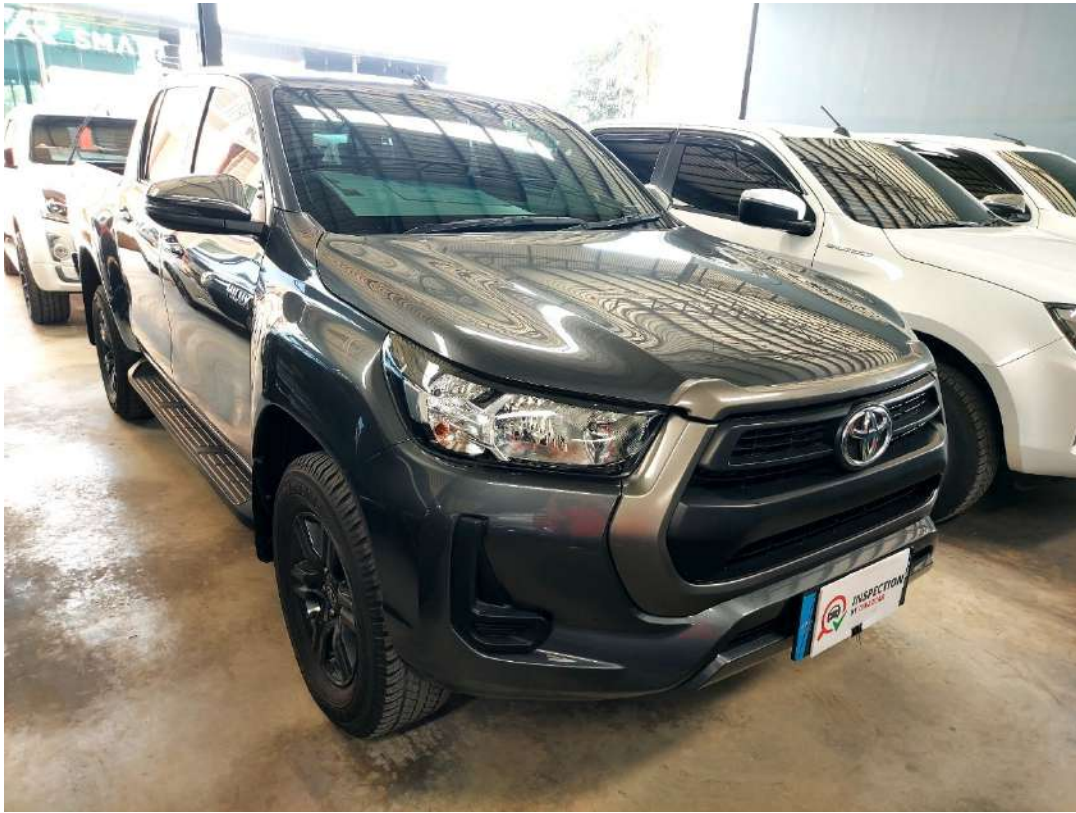
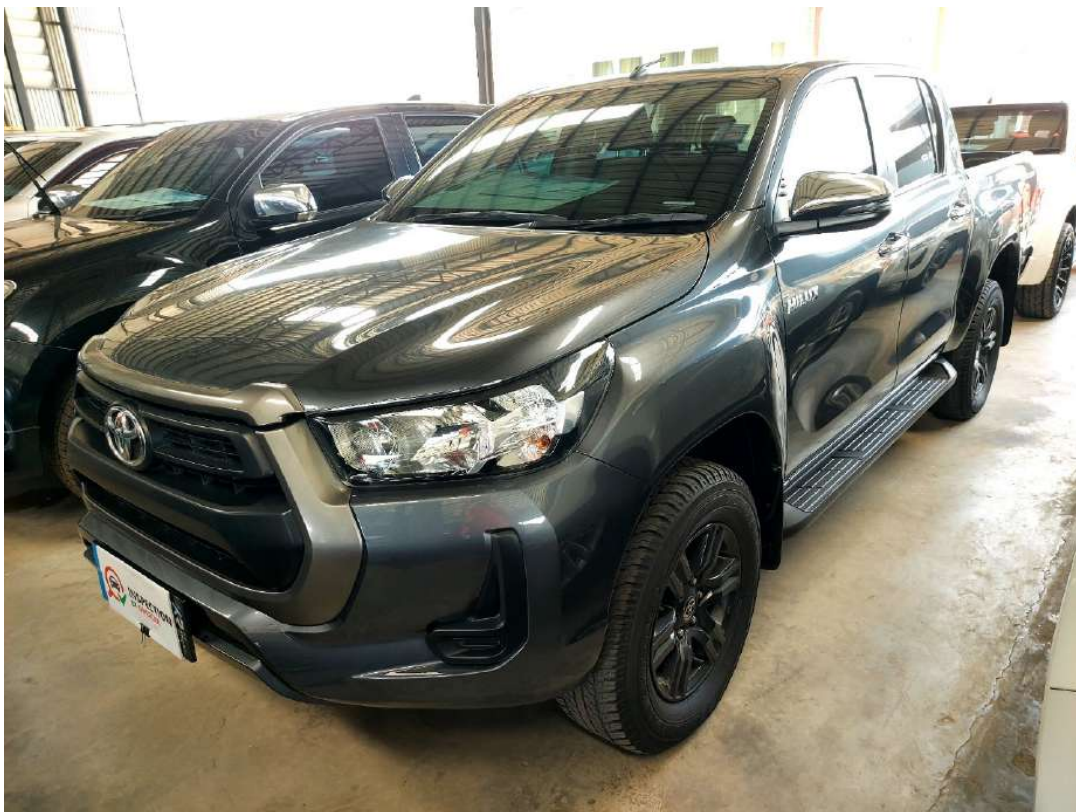
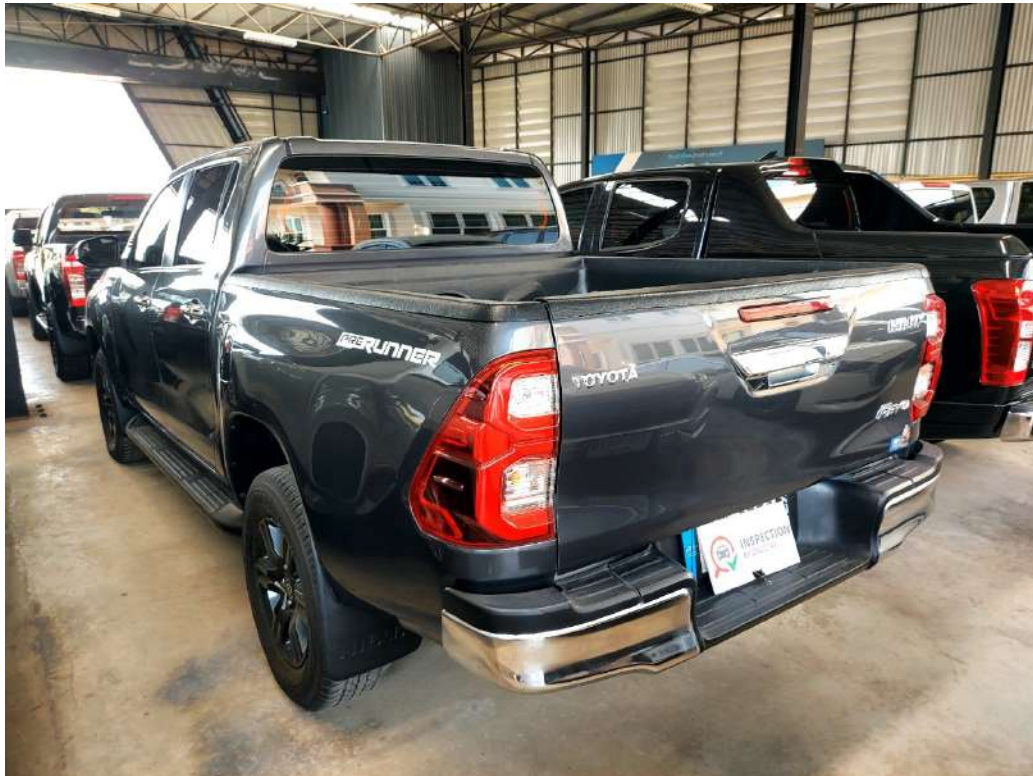
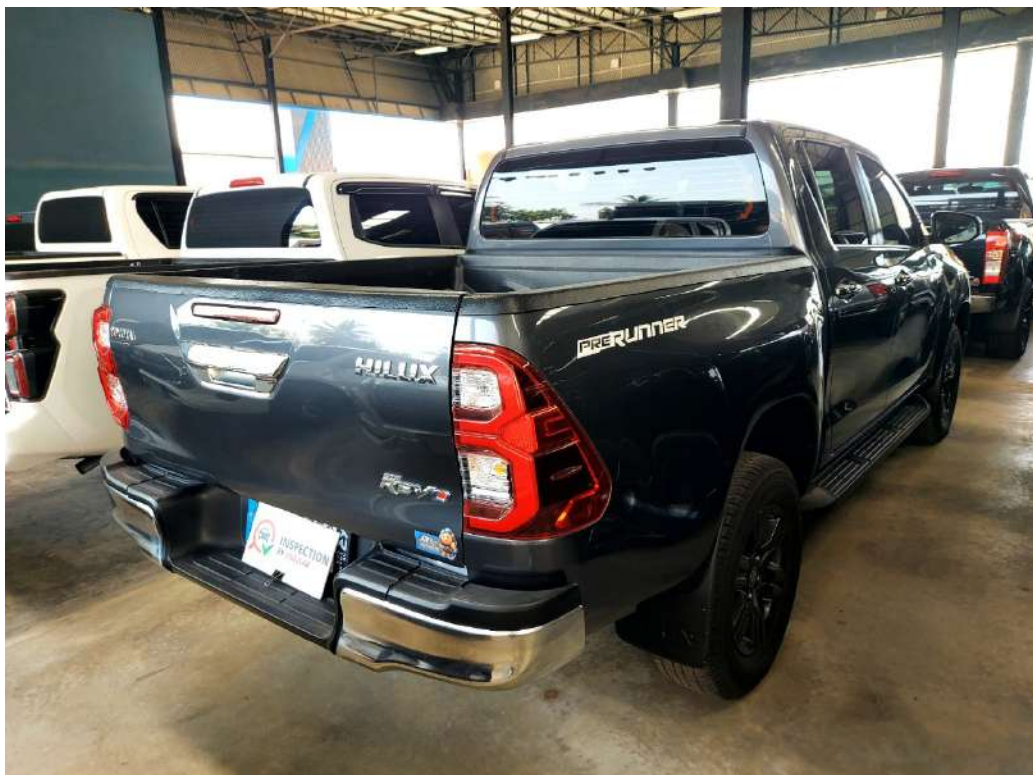
ภาพภายนอก

ประเมินสภาพรวม: ผ่าน
รายการที่รื้อการแก้ไข: ไม่พบรายการแก้ไข
ชิ้นส่วนประกอบตัวถังรถ

- ✓ แผ่นเพลทเลขตัวถังมองเห็นได้ชัดเจน
- ✓ ชิ้นส่วนประกอบตัวถังรถ ผ่านการวัดค่าความหนาของสีแล้ว
- ✓ สีรถตรงตามเสาเสาเอกเสาจตทะเบียน

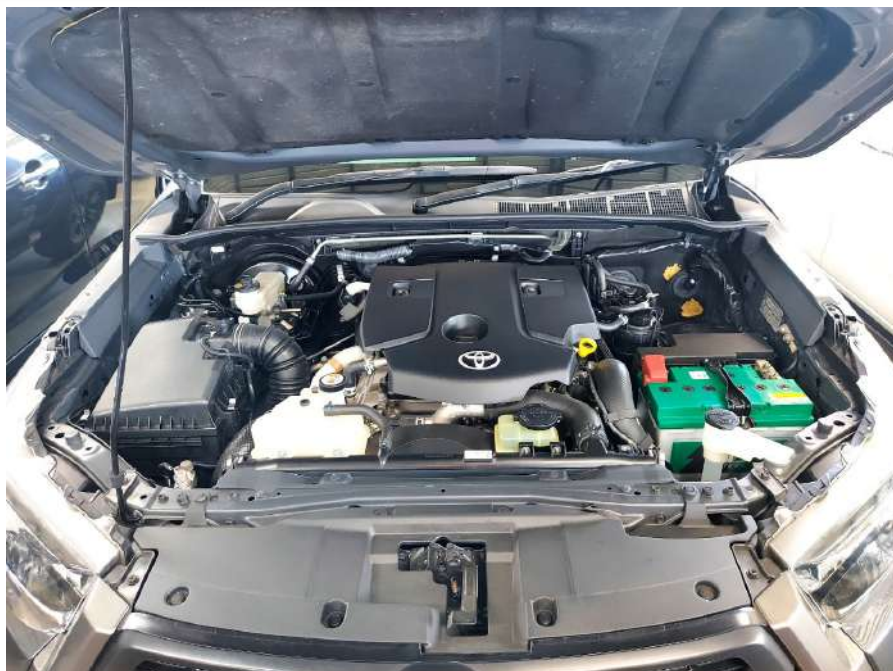
ภาพห้องเครื่อง

- ✓ รอบเดินเบาของเครื่องยนต์ปกติ
- ✓ ไม่มีปัญหาการสตาร์ทเครื่อง
- ✓ ระบบระบายความร้อนเครื่องยนต์แสดงค่าปกติ
- ✓ ไม่เกิดเสียงจากชิ้นส่วนหรือสายพานหน้าห้องเครื่อง
- ✓ ระบบเบรคไม่มีรอยร้าวซึม
- ✓ เครื่องยนต์ไม่มีคราบ/รอยร้าวซึม

Voltage	12.22	V
Rating	550	CCA
Current	542	CCA
Internal resistance	5.15	mΩ
State of Charge	42	%
State of Health	98	%
Status	GREAT

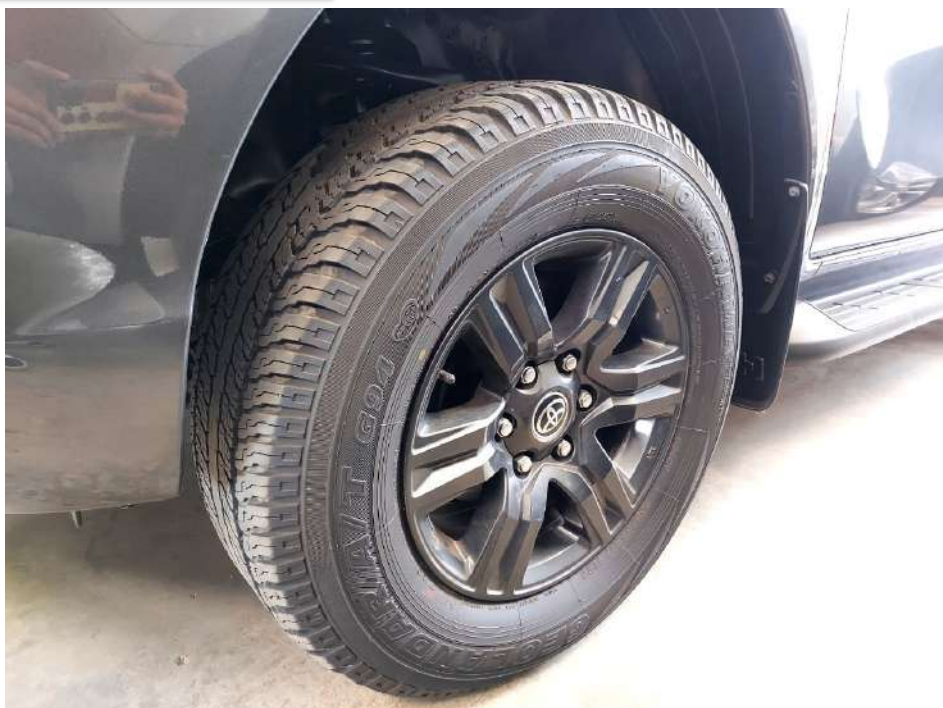
ขอบยาง ล้อ

39/20
