# Vehicle Inspection Report

| ยี่ห้อ/รุ่น (Brand/Model): HONDA CIVIC FB 1.8 AT | วันที่ตรวจสอบรถยนต์ (Date of Inspection): 06-06-62 |
| หมายเลขตัวถัง (VIN): MRHFB2630DP106871 | เลขคำขอบริการ (Job No.): I019/0025-022 |

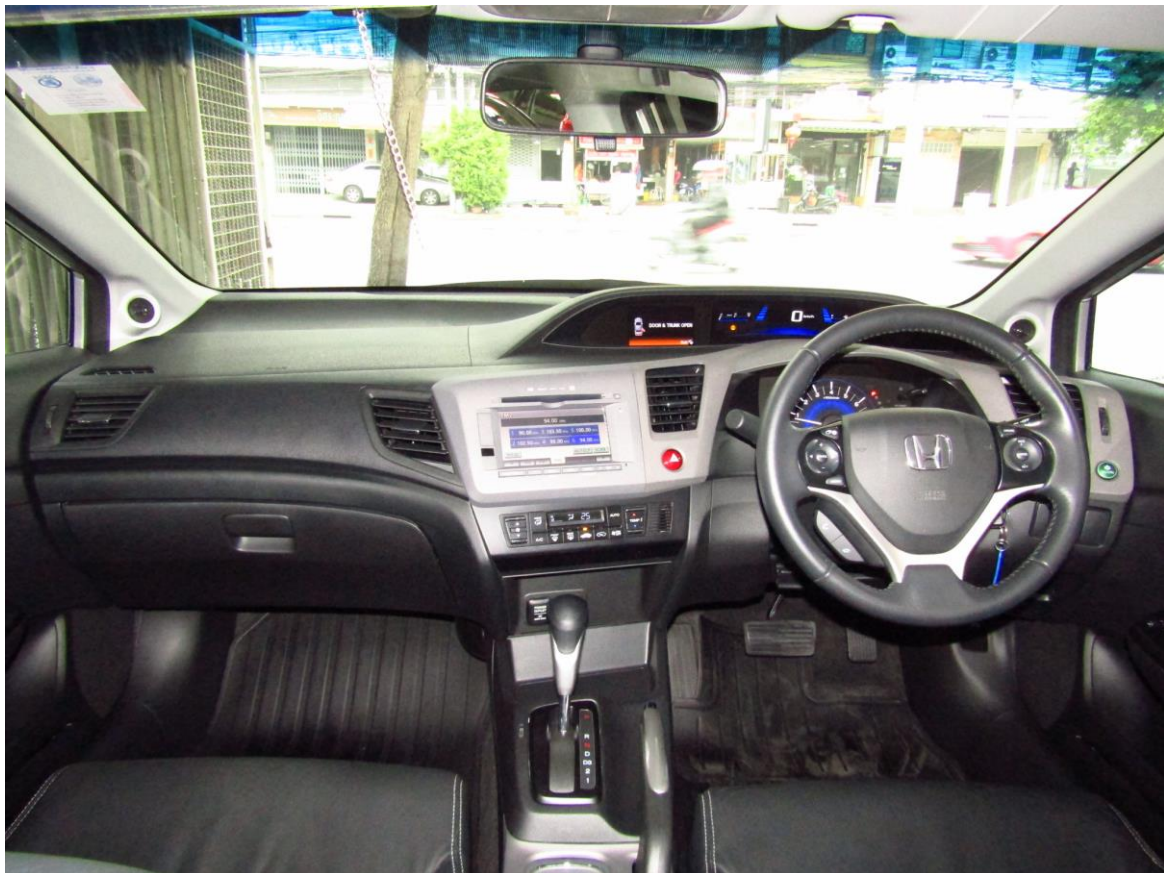
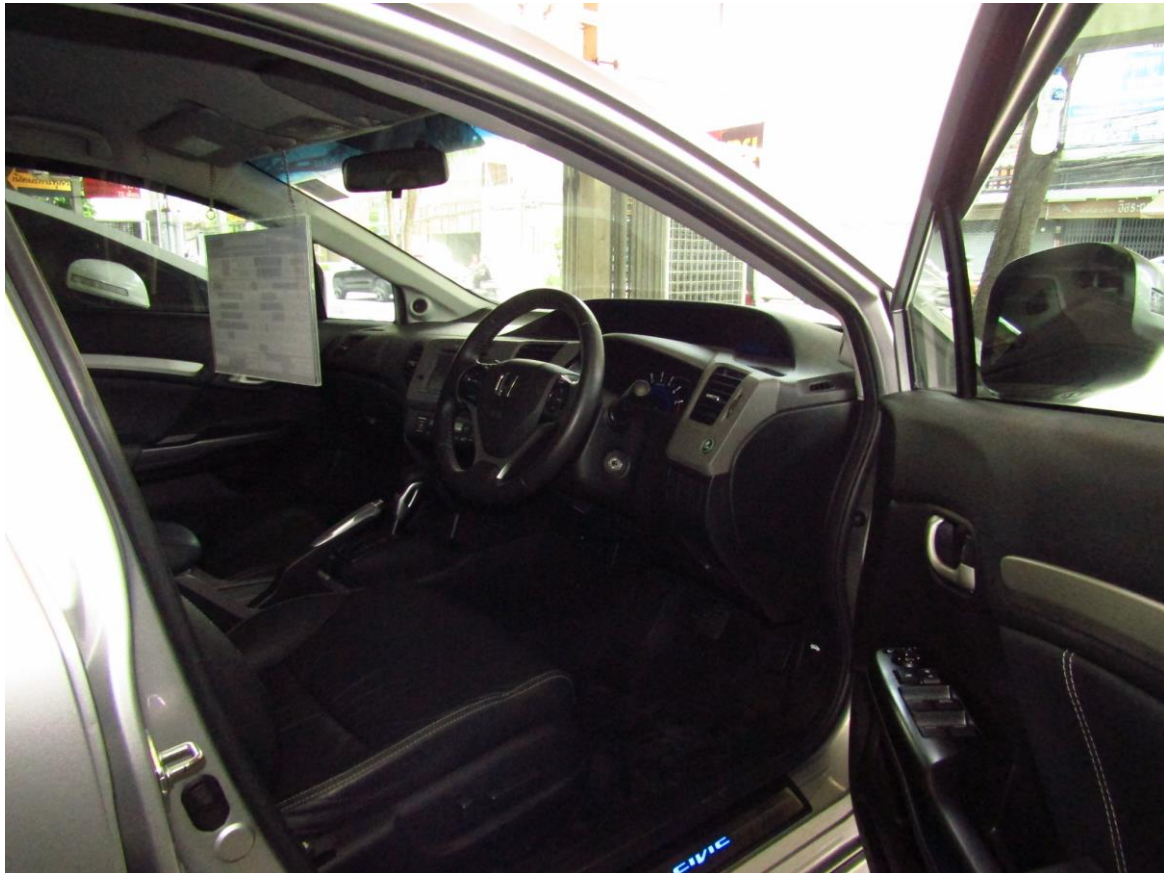
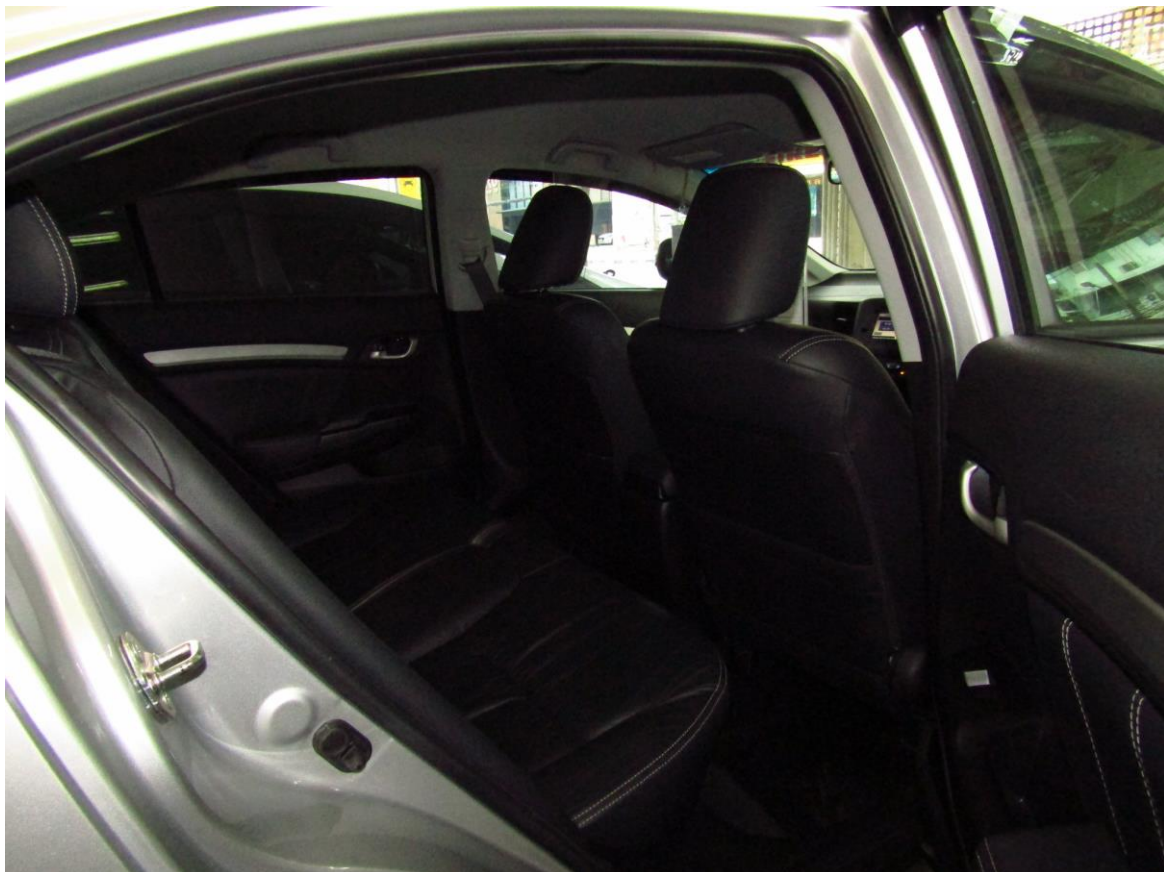
## ภาพภายในด้านหน้า หลัง และ จุดบกพร่อง - Interior Visual Details (Front, Rear and/or Defect):

| | ที่นั่ง สภาพ<br>Seat Appearance | สภาพตามอายุการใช้งาน |
| | การทำงาน การปรับ และการล็อก<br>เบาะ Seat Adjust functional | ทำงานได้ดี |
| | สภาพรางได้เบาะ<br>Seat slide adjust rail | สภาพตามอายุการใช้งาน |
| | เข็มขัดนิรภัย<br>Seat Belts | สภาพตามอายุการใช้งาน |
| | แผงคอนโซล<br>Other Trims | สภาพตามอายุการใช้งาน |

| | หน้าปัดและมาตรวัด ปกติ หรือ มีไฟโชว์หรือไม่<br>Dash Warning Lights & Gauges | ไม่มี |

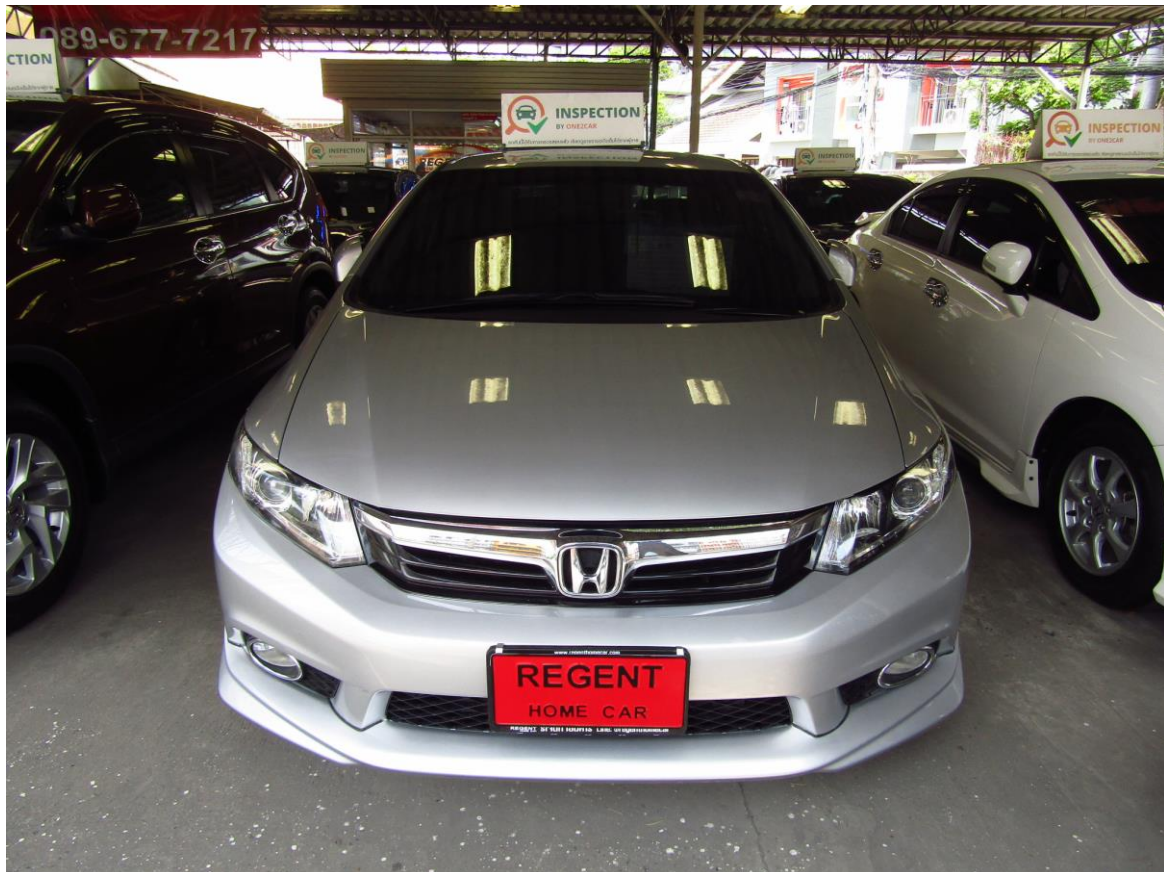
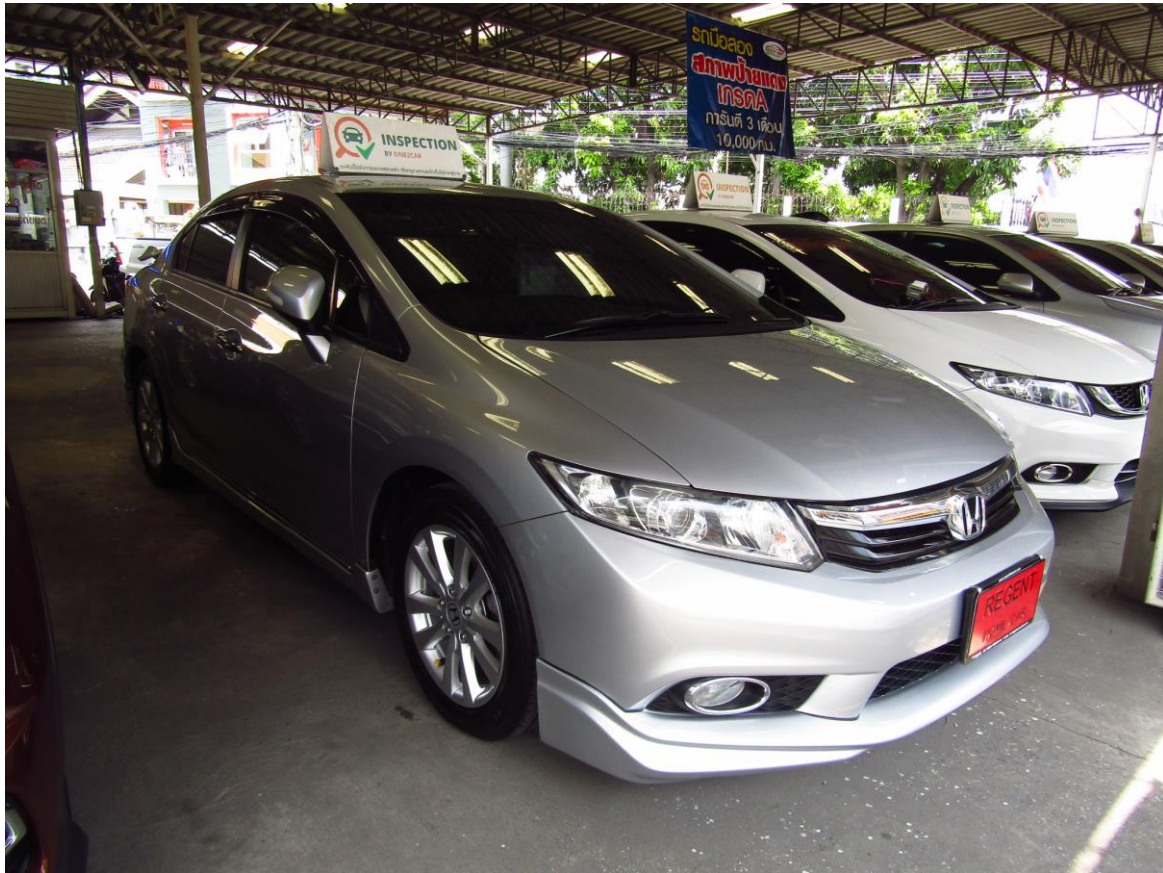
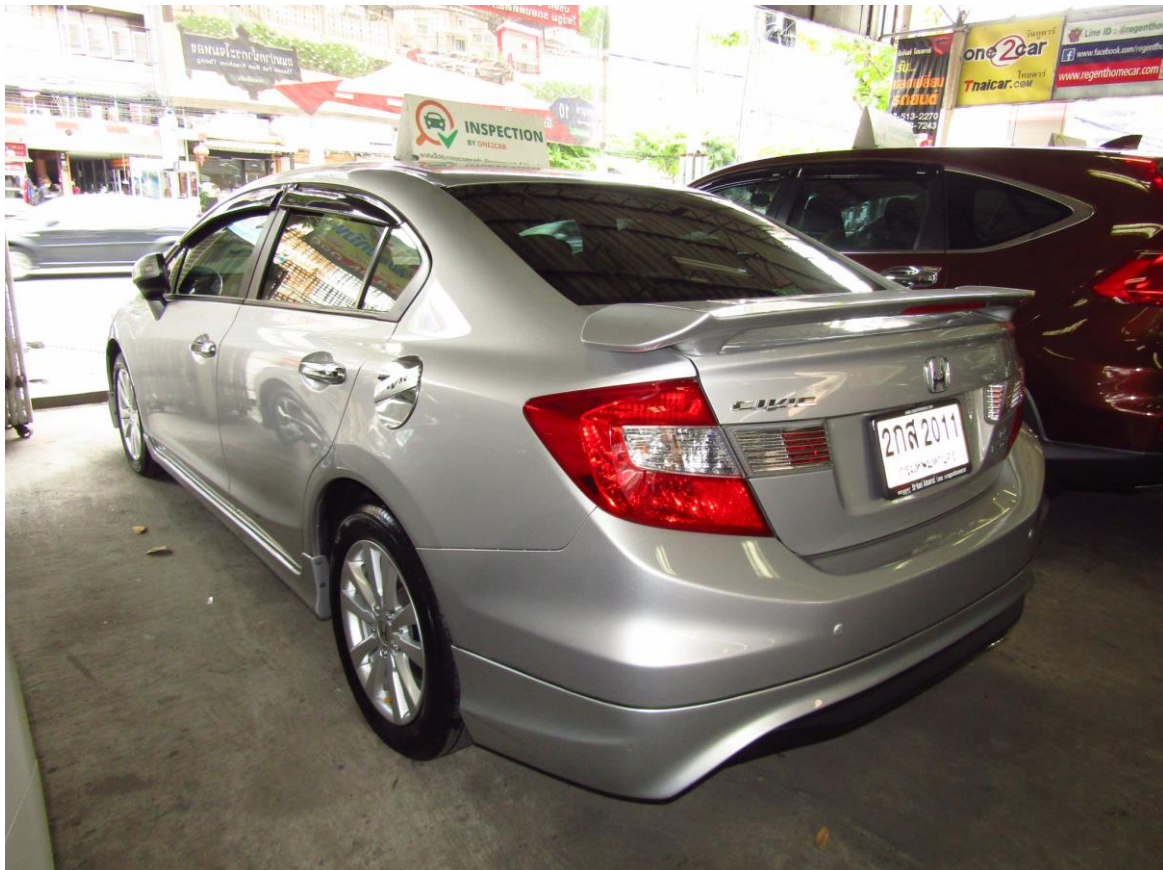
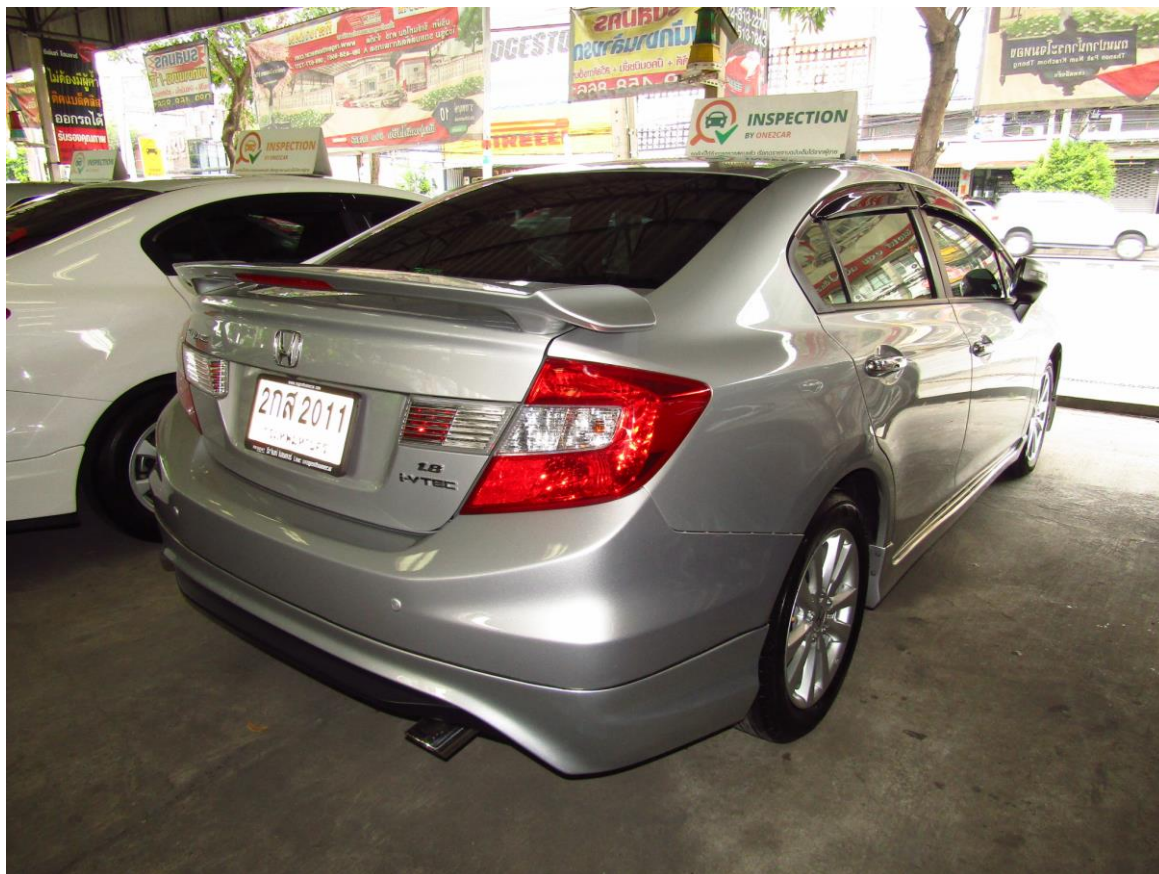
## ภาพภายนอก - Exterior Visual Details:

| | สภาพรวมของโครงสร้างแชสซี<br>Chassis Frames & Members<br>Appearance | สภาพตามอายุการใช้งาน |
| | สภาพใต้ท้องรถและอุปกรณ์ใต้ท้องรถ<br>Under Body and Parts<br>Appearance | สภาพตามอายุการใช้งาน |
| | ช่วงล่างหน้า<br>Front Suspension | สภาพตามอายุการใช้งาน |

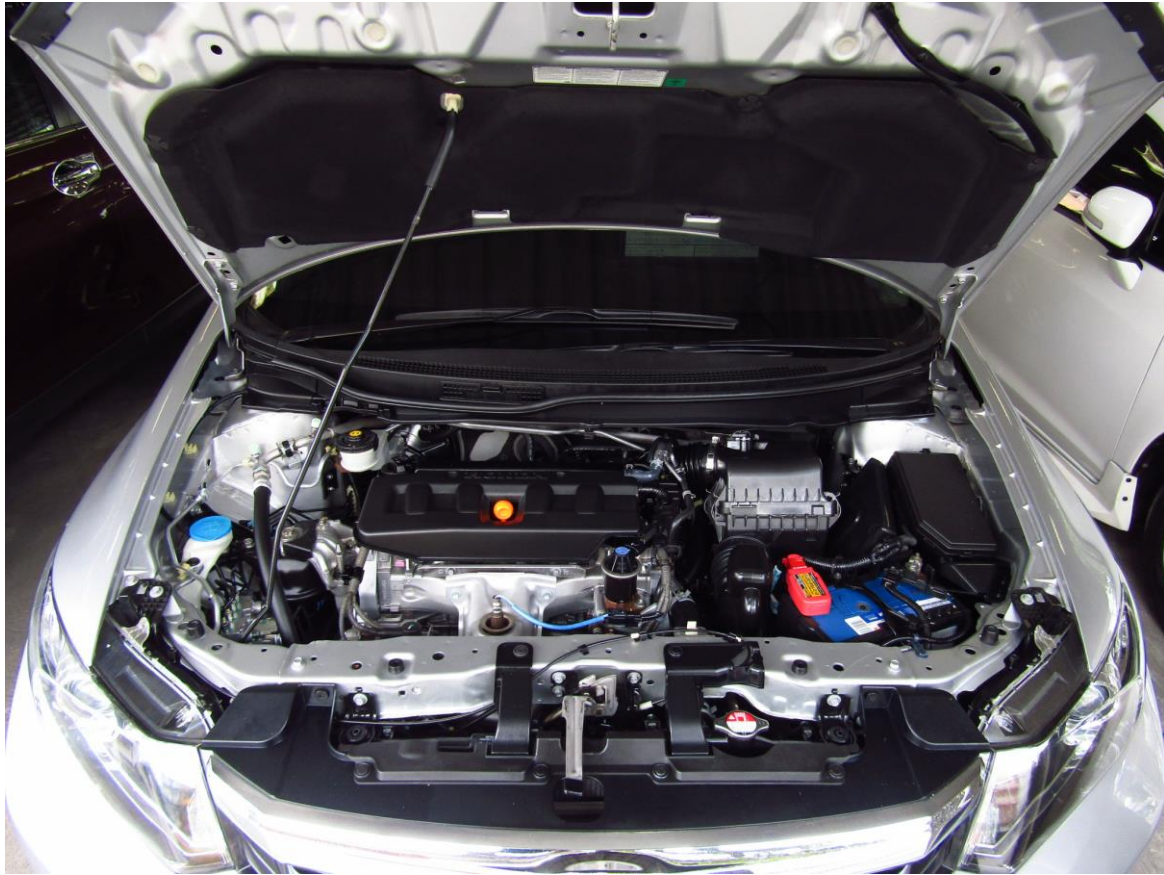
ภาพห้องเครื่อง - Engine Bay Visual Details:

| | ระดับของเหลว<br>Fluid Level | อยู่ในระดับปรกติ |
| | การรั่วไหลของน้ำมัน<br>Fluid Leaks | ไม่มี |
| | จุดจับยึด<br>Mountings | สภาพตามอายุการใช้งาน |
| | สายไฟ และท่อ<br>Hoses & Pipes | สภาพตามอายุการใช้งาน |

| <div><div>X</div><div></div><div></div><div></div></div> | <div>แบตเตอรี่ไม่รั่ว และ ชุดยึด ไม่มีสนิม</div> <div>No any leak on battery and no corrosion on battery support bracket</div> | สภาพตามอายุการใช้งาน | |

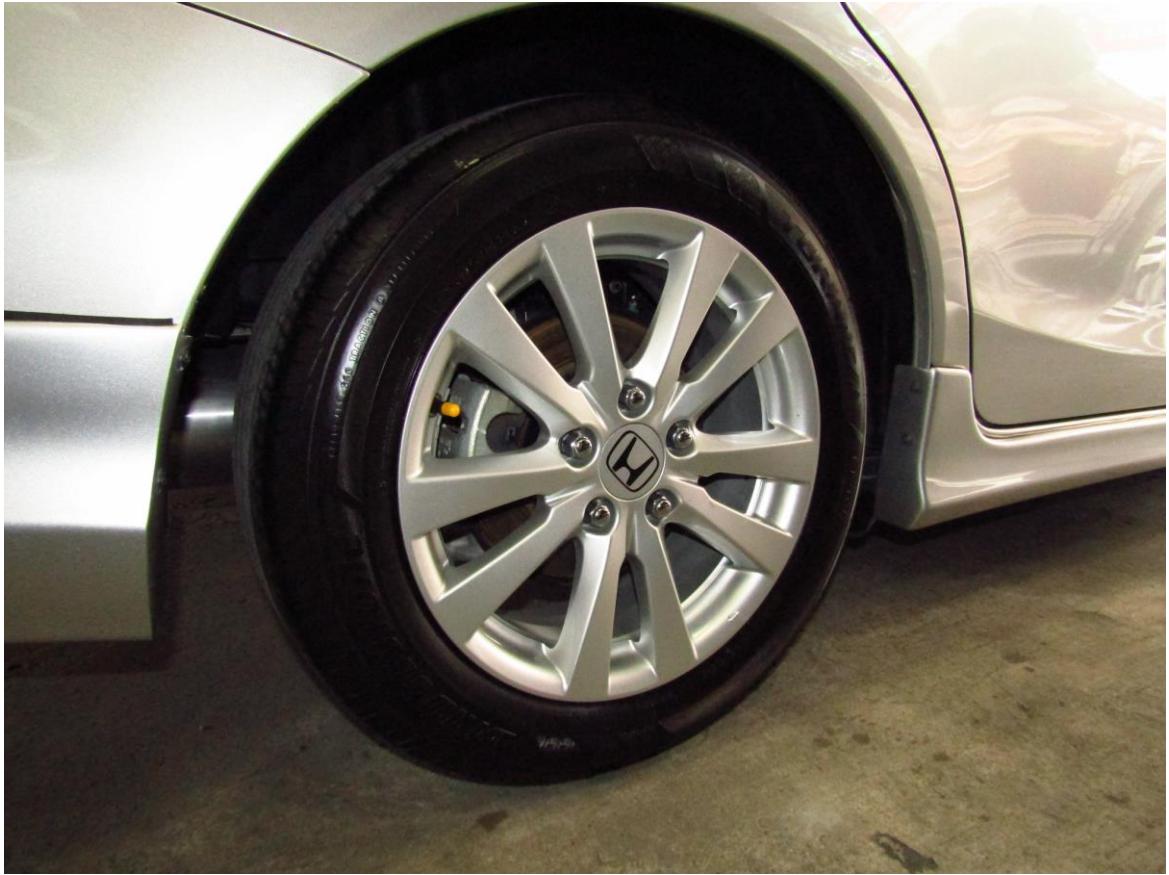
ภาพโดยรวมของยาง ล้อ และ เบรค - Tyres, Wheels & Brakes Visual Details:

| | สภาพล้อรถ<br>Wheel Rims Appearance | สภาพตามอายุการใช้งาน |
| | คาลลิเปอร์เบรค และท่อน้ำมัน<br>Brake Hose Callipers & Pipes | สภาพปกติไม่พบการรั่วซึม |
| | ผ้าดิสเบรค (หน้า/หลัง)<br>Brake Pads (Front/Rear) | สภาพตามอายุการใช้งาน |
| | จานดิสเบรค<br>Brake Discs (Front/Rear) | ควรเจียจานเบรคครั้งต่อไปที่เปลี่ยนผ้าเบรค |

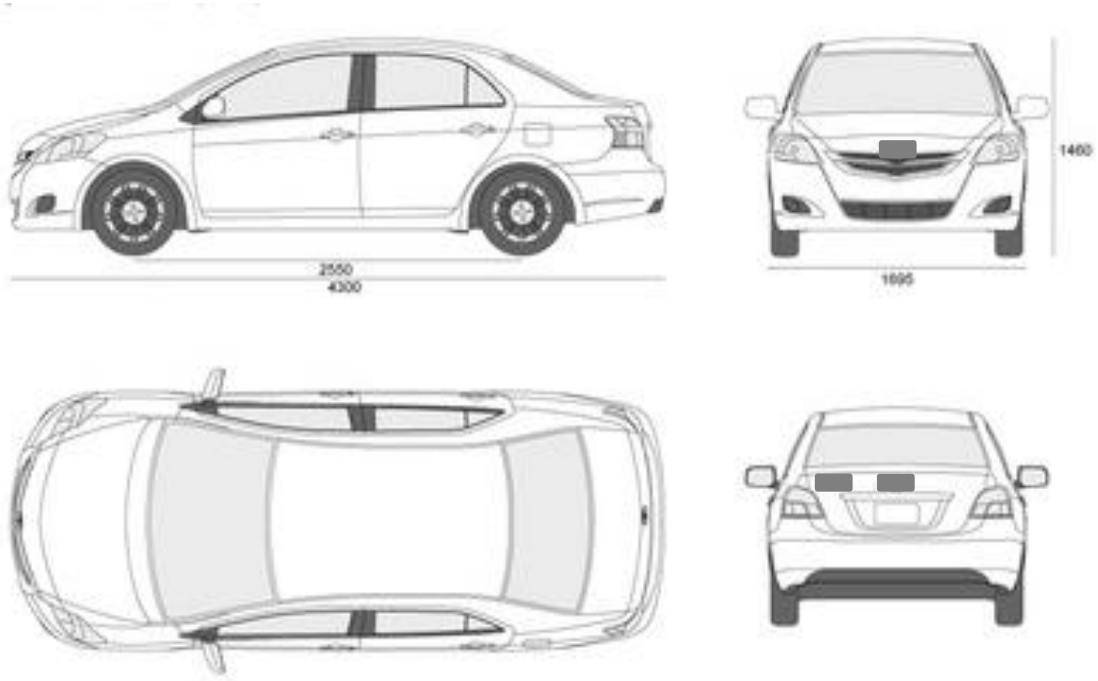
ความหนาสีรอบรถถัง 3,4 และ 5 ประตู -Paint Thickness on 3,4 and 5 door car:

| ชิ้นส่วนยานยนต์ | ความหนาสี Paint Thickness (µm) | | | |
|---|---|---|---|---|
| Rear Door (LH) | 209 | 199 | 223 | 210 |

| ชิ้นส่วนยานยนต์ | ความหนาสี Paint Thickness (µm) | | | |
|---|---|---|---|---|
| Rear Wing (LH) | 228 | 146 | 521 | 298 |
