1024/0365-11

Mitsubishi Triton 2.5 DOUBLE CAB GLX

Aug 5, 2024

Vehicle Inspection Report สรุปผลการตรวจสอบสภาพรถ (Inspection Summary)

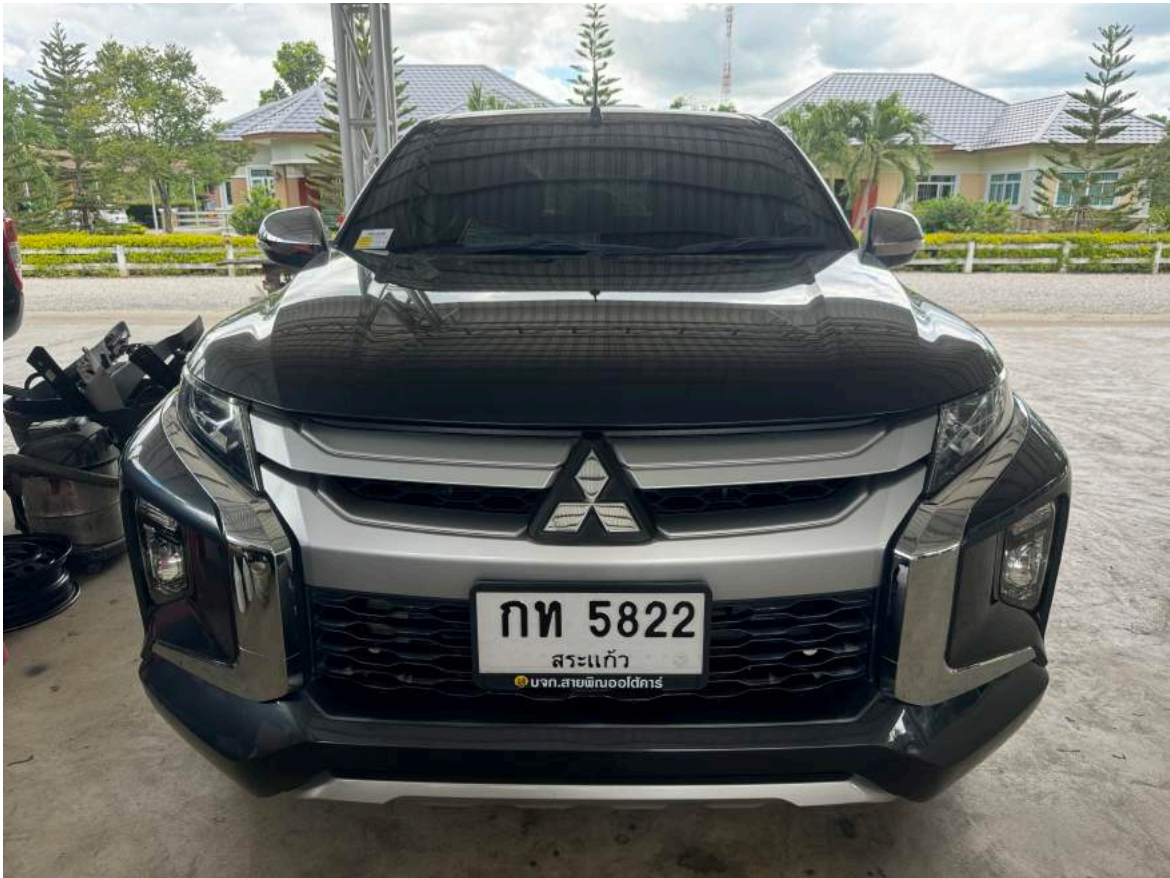
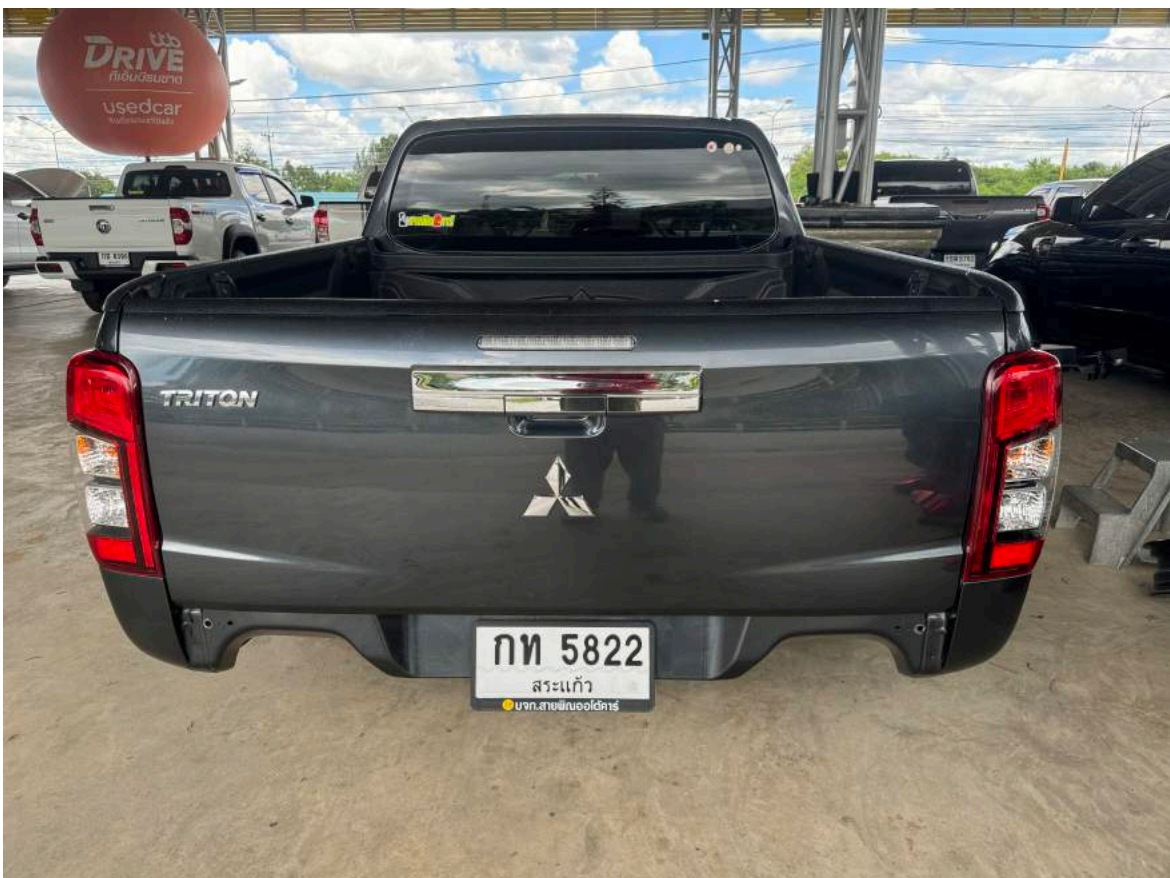
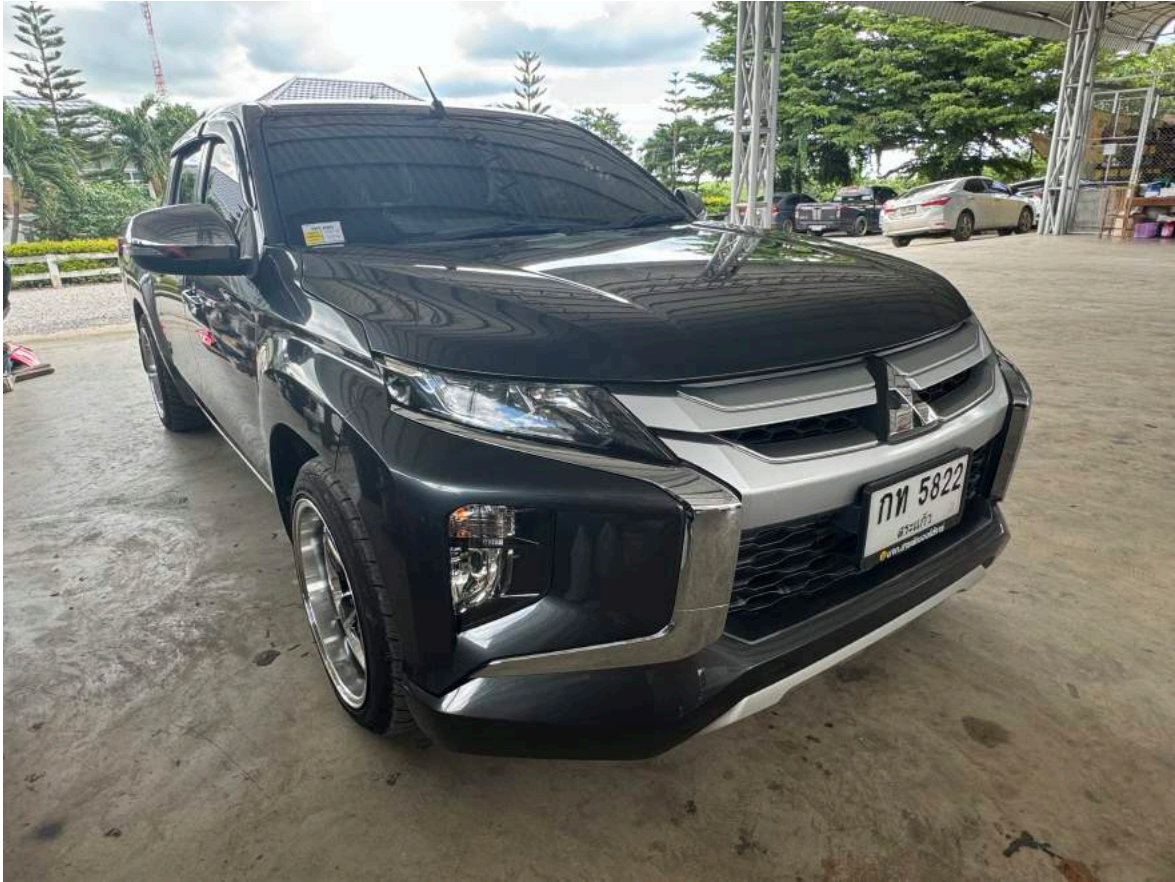
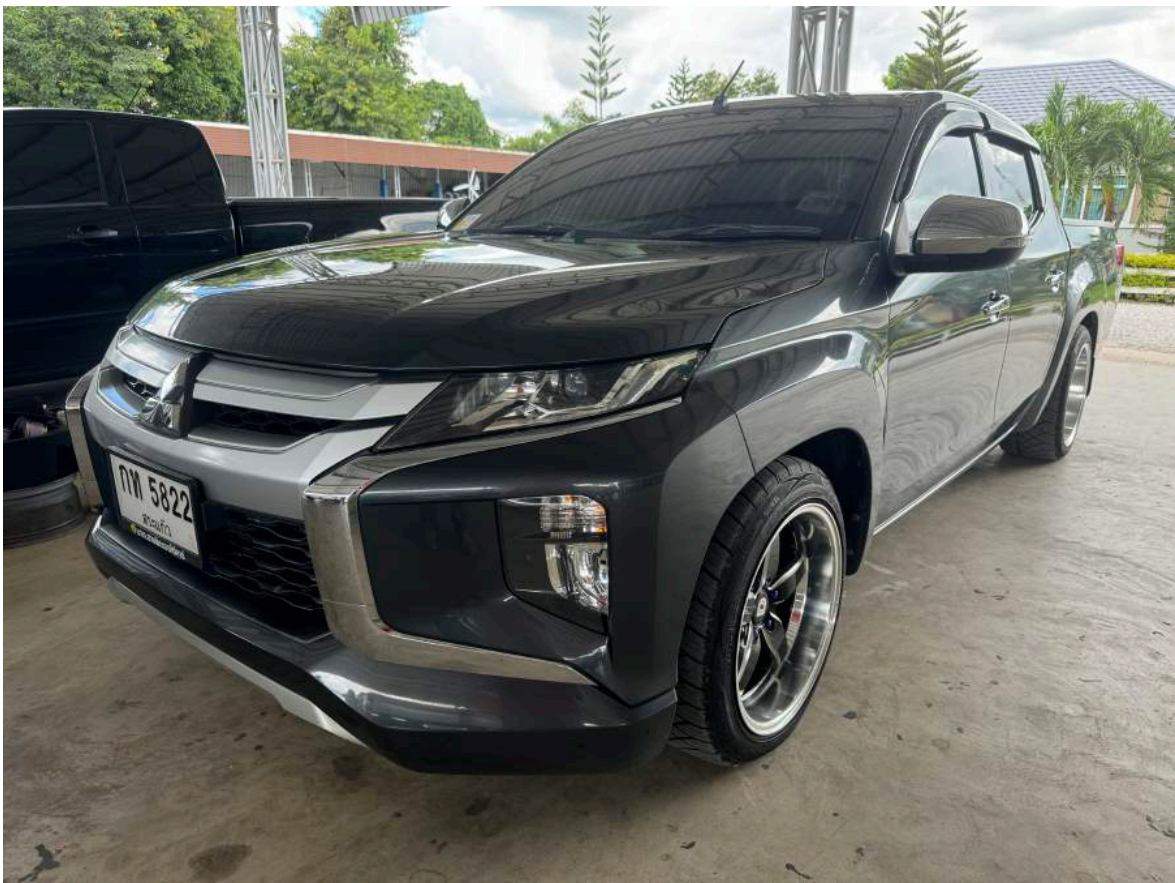
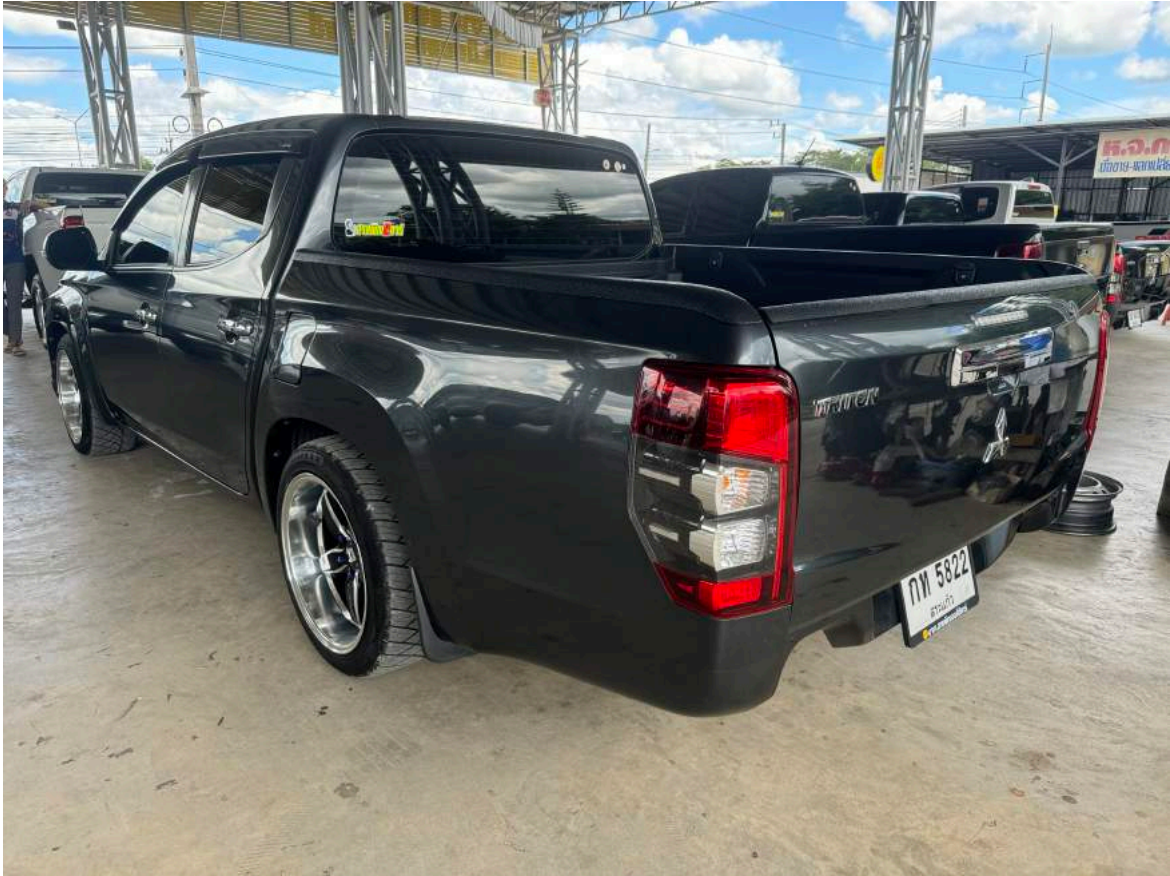
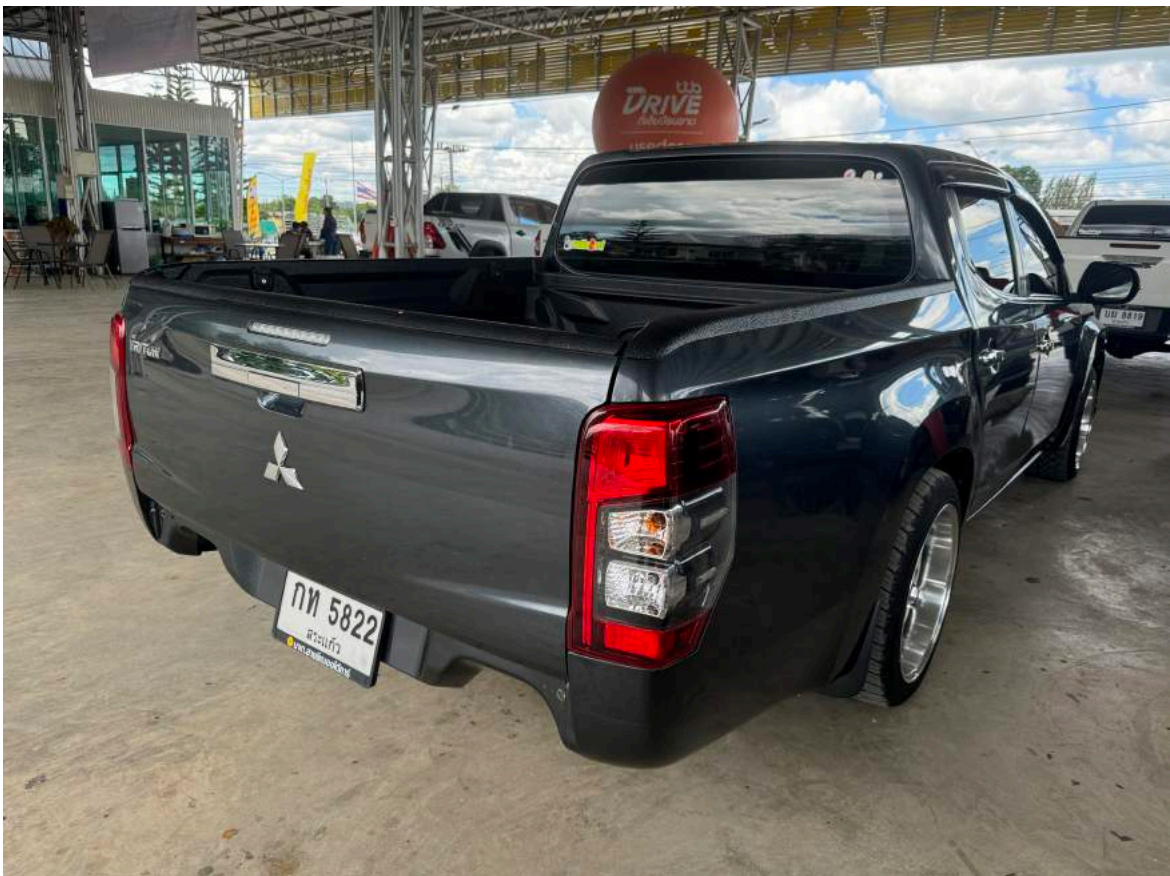
ภาพภายนอก

ประเมินสภาพรวม: ผ่าน
รายการที่รื้อการแก้ไข: ไม่พบรายการแก้ไข
ชิ้นส่วนประกอบตัวถังรถ

- ✓ แผ่นเพลทเลขตัวถังมองเห็นได้ชัดเจน
- ✓ ชิ้นส่วนประกอบตัวถังรถ ผ่านการวัดค่าความหนาของสีแล้ว
- ✓ สีรถตรงตามเสาเอกเสาจดทะเบียน

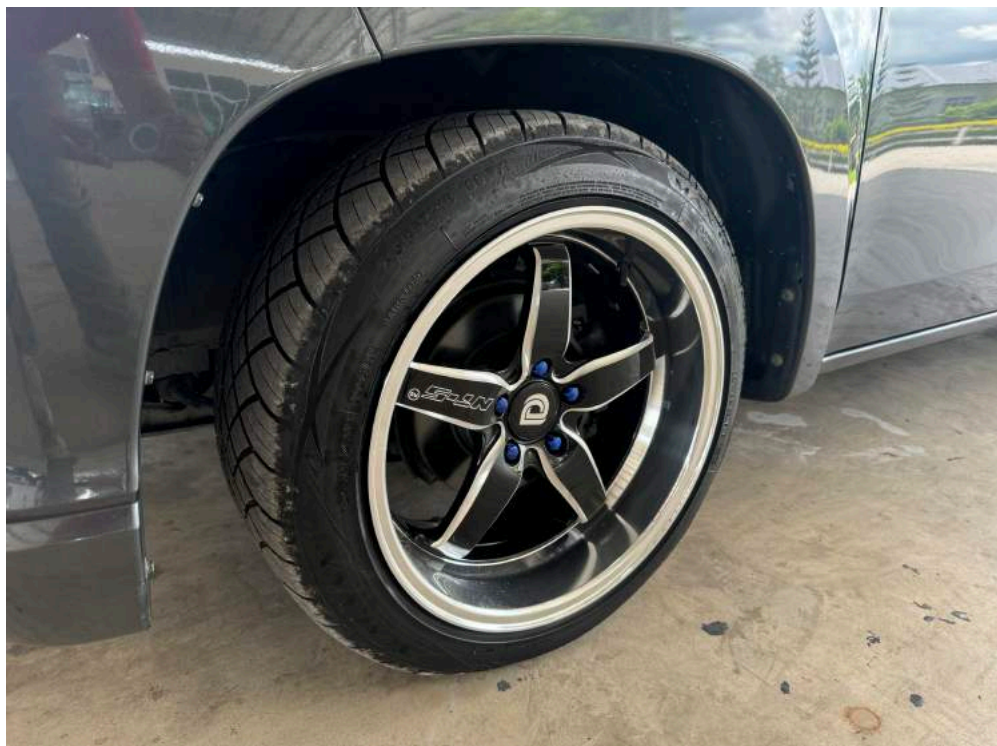
ขอบยาง ล้อ

Remark ยาง ล้อ และ เบรก ▾

32/23
