I023/0101-101

MAZDA 3 2.0 Hatchback

Jun 13, 2023

Vehicle Inspection Report

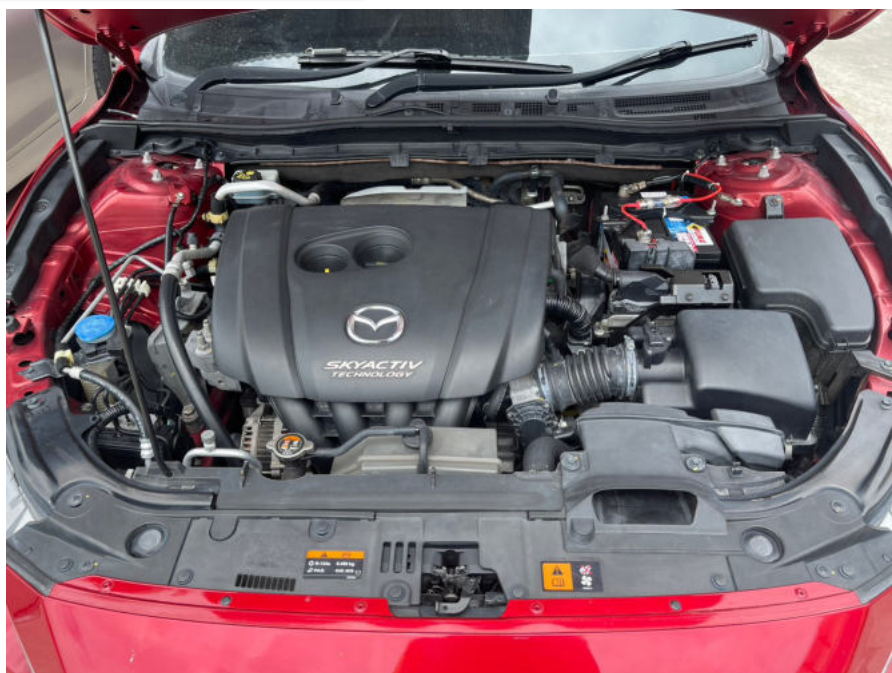
ภาพห้องเครื่อง

4.1 เครื่องยนต์ไม่พบการรั่วซึม No any leak on engine

4.10 การรั่วไหลของน้ำมัน Fluid Leaks

Voltage	13.59	V
Rating	550	CCA
Current	747	CCA
Internal resistance	3.74	mΩ
State of Charge	100	%
State of Health	100	%
Status	GREAT

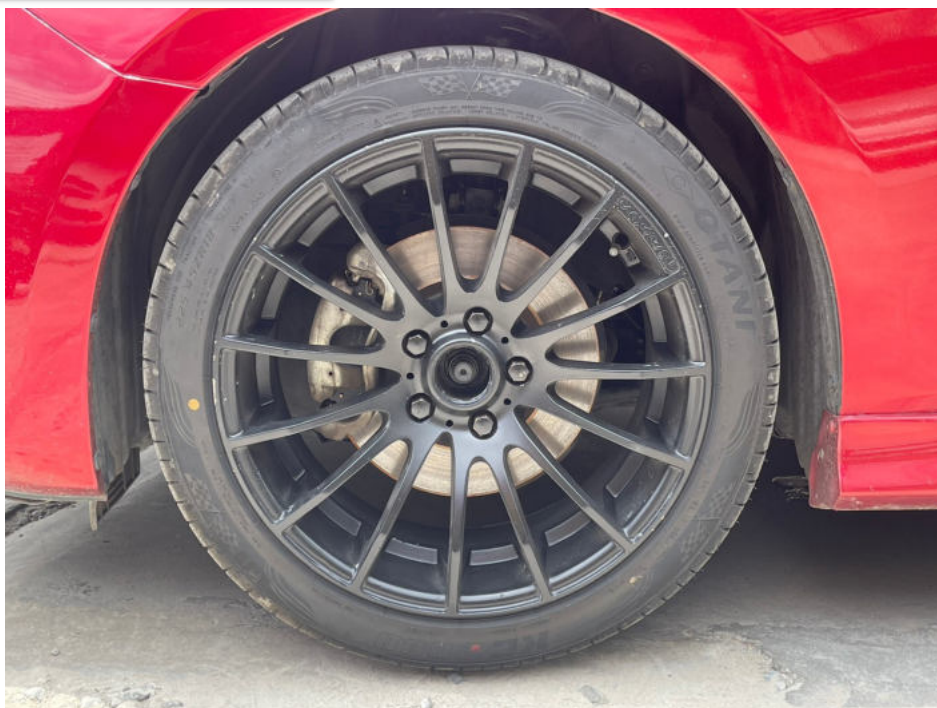
ขอบยาง ล้อ

10/23
