Vehicle Inspection Report

ยี่ห้อ/รุ่น (Brand/Model): NISSAN TEANA 200 XL 2.0 AT	วันที่ตรวจสอบรถยนต์ (Date of Inspection): 17-10-61
หมายเลขตัวถัง (VIN): MNTBDUJ32Z0015222	เลขคำขอบริการ (Job No.): I018/0191-003
หมายเลขเครื่องยนต์ (Engine No.): MR20031022R	Vehicle Picture:  
ปีที่ผลิต (Build Date): 2012	
สีรถ (Color): เทา	
ระยะทางการใช้งาน (Mileage): 111,665 ก.ม.	
หมายเลขทะเบียน (No. Plate): 2กฉ 2216	
วันครบกำหนดชำระภาษี (Registration Expiry): 6 มิ.ย. 62	
ชื่อลูกค้า Customer Name: คุณ ราชนัน	
ที่อยู่ (Address): ลาดพร้าว	
โทรศัพท์ (Tel):	
สถานที่ตรวจสอบรถ (Inspection Place): REGENT HOME CAR

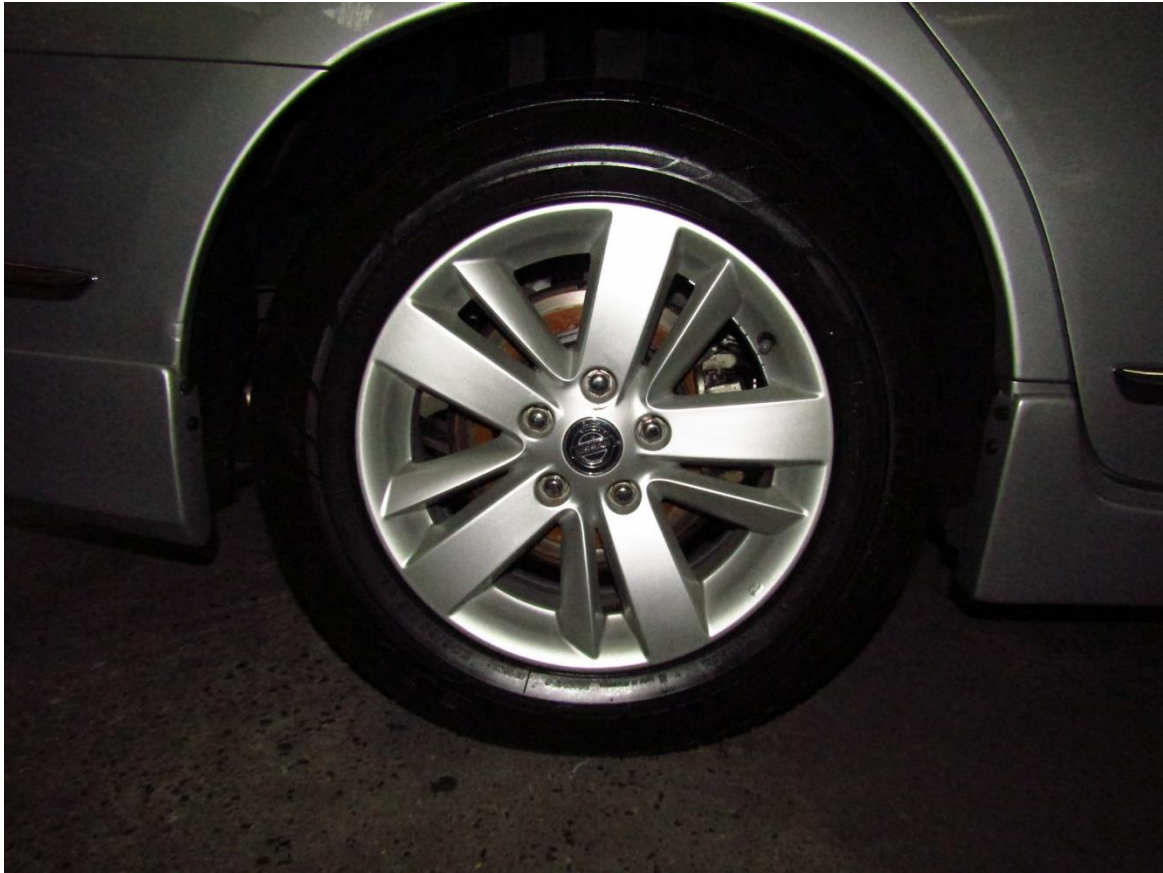
ภาพโดยรวมของยาง ล้อ และ เบรค - Tyres, Wheels & Brakes Visual Details:

ผ้าดิสเบรค (หน้า/หลัง) Brake Pads (Front/Rear)	สภาพตามอายุการใช้งาน
 	จานดิสเบรค Brake Discs (Front/Rear)	ควรเจียจานเบรคครั้งต่อไปที่เปลี่ยนผ้าเบรค
