เลขคำขอบริการ (Job No.) :	1022/0126-29
Car Grade :	<b>A</b>
	A : ดีเยี่ยม B : ดี C : ปานกลาง D : พอใช้
ยี่ห้อ/รุ่น (Brand/Model) :	MAZDA 2 1.3 Sports High Connect Hatch...
ปีที่ผลิต (Build Date) :	2019

# Vehicle Inspection Report

## สรุปผลการตรวจสภาพรถ (Inspection Summary)

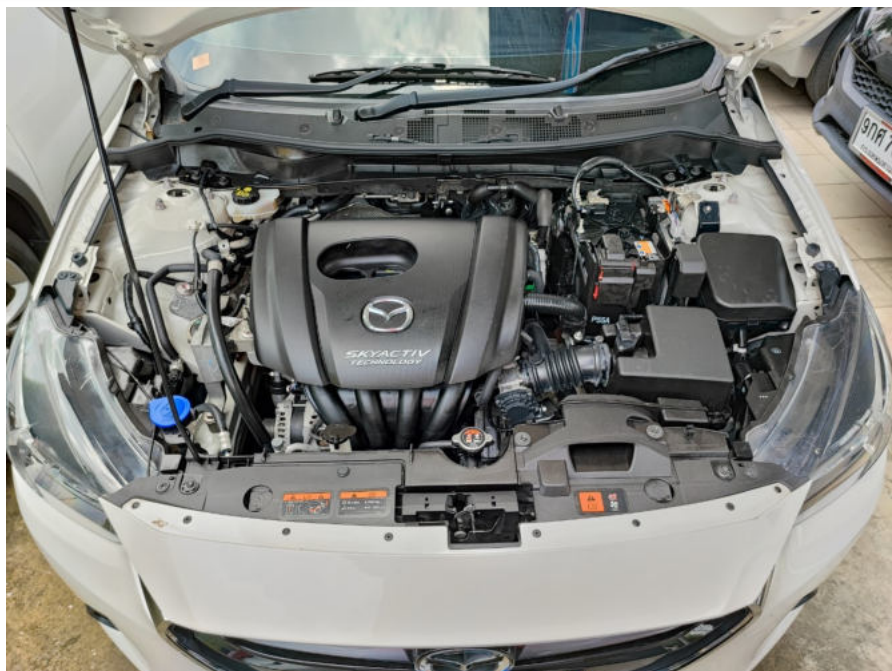
### ภาพห้องเครื่อง

Voltage	12.31	V
Rating	500	CCA
Current	367	CCA
Internal resistance	9.56	mΩ
State of Charge	56	%
State of Health	53	%
Status	Good

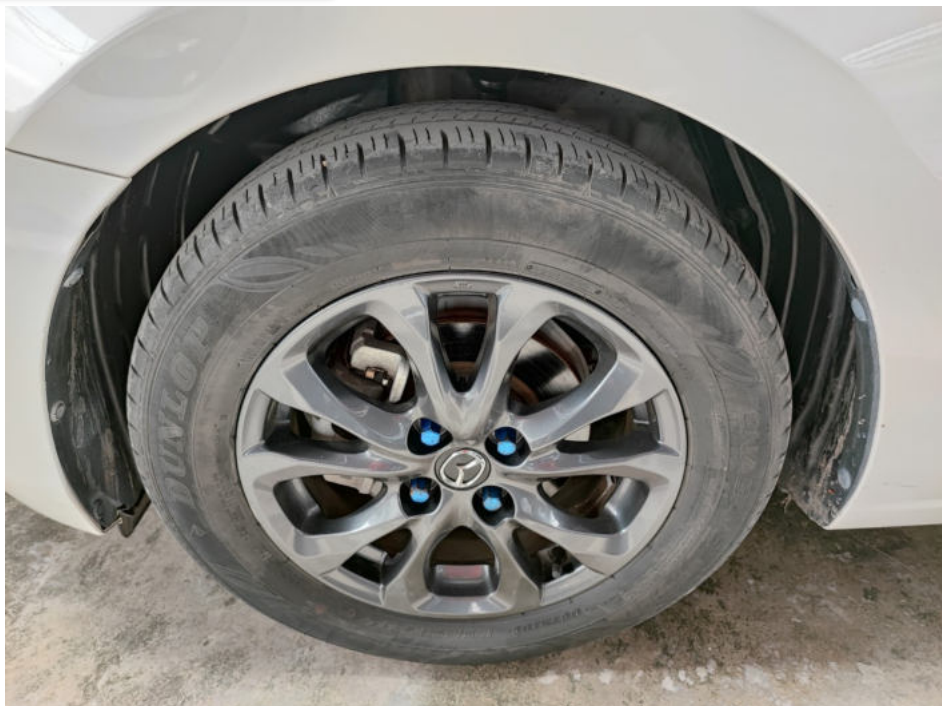
#### ขอบยาง ล้อ

34/19
