Toyota Fortuner 2.4 V

Mar 18, 2024

INSPECTION
BY ONE2CAR

Vehicle Inspection Report

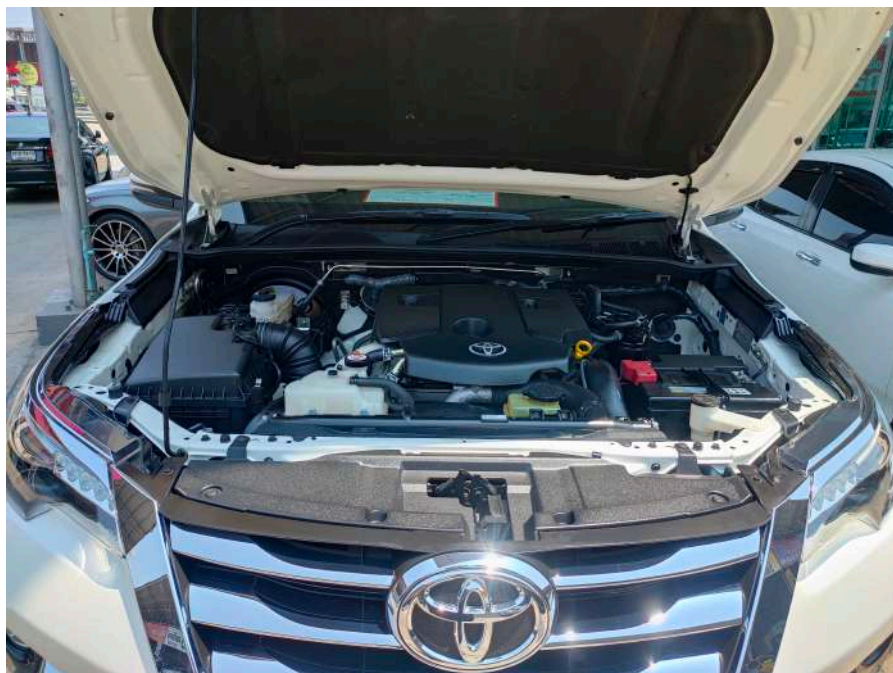
ภาพห้องเครื่อง

Voltage	12.63	V
Rating	660	CCA
Current	572	CCA
Internal resistance	4.88	mΩ
State of Charge	82	%
State of Health	75	%
Status	GOOD

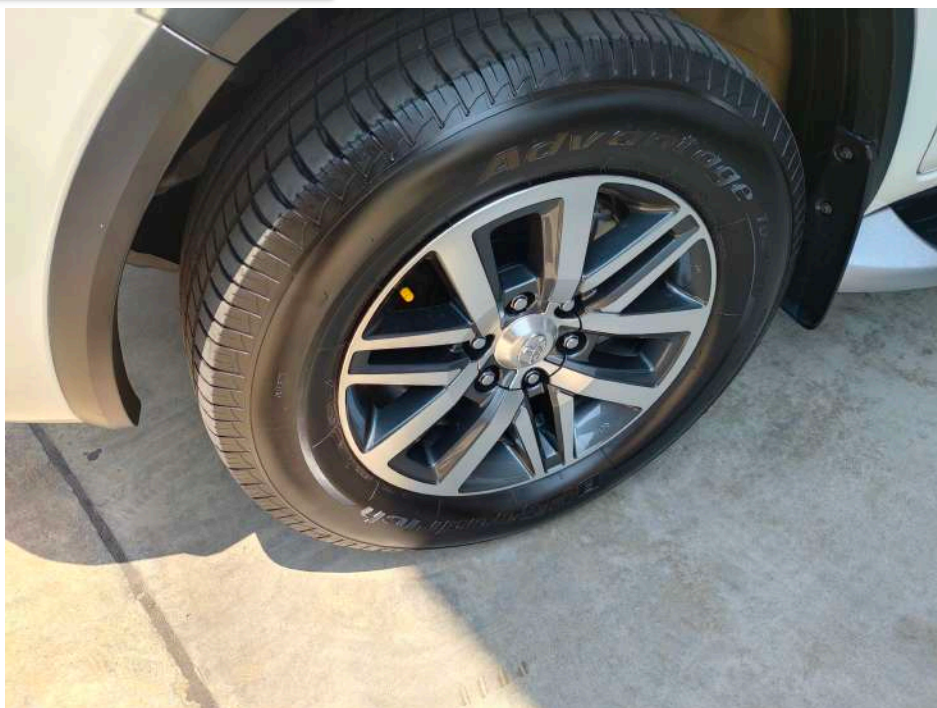
ขอบยาง ล้อ

20/23
