1023/0013-65

Ford Ranger DOUBLE CAB 2.2 Hi-Rider XLT

INSPECTION
BY ONE2CAR

Vehicle Inspection Report

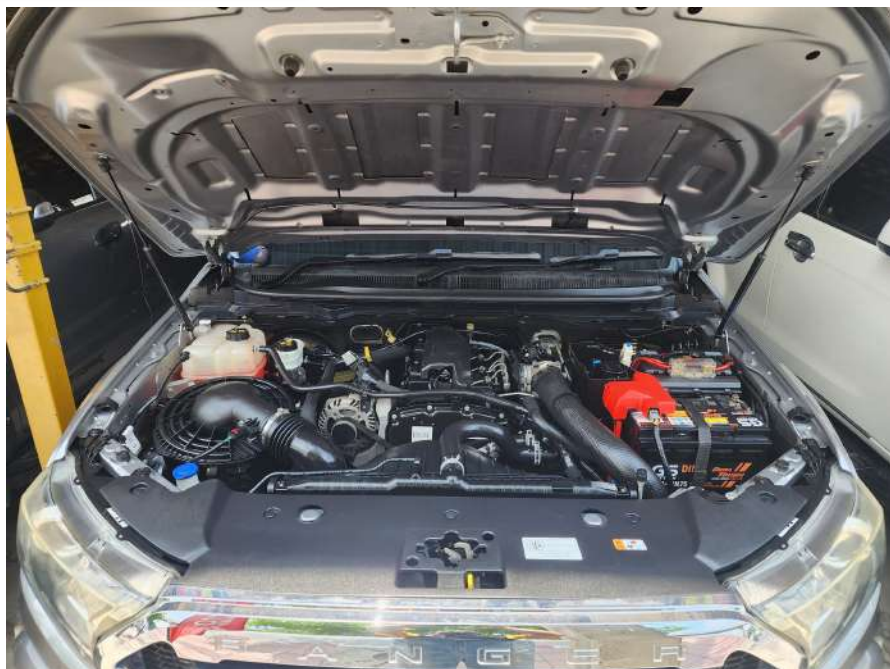
ภาพห้องเครื่อง

4.21 การทดสอบแบตเตอรี่ Battery Test

สตาร์ทติด (Start Normally)

| Status | REPLACE | |

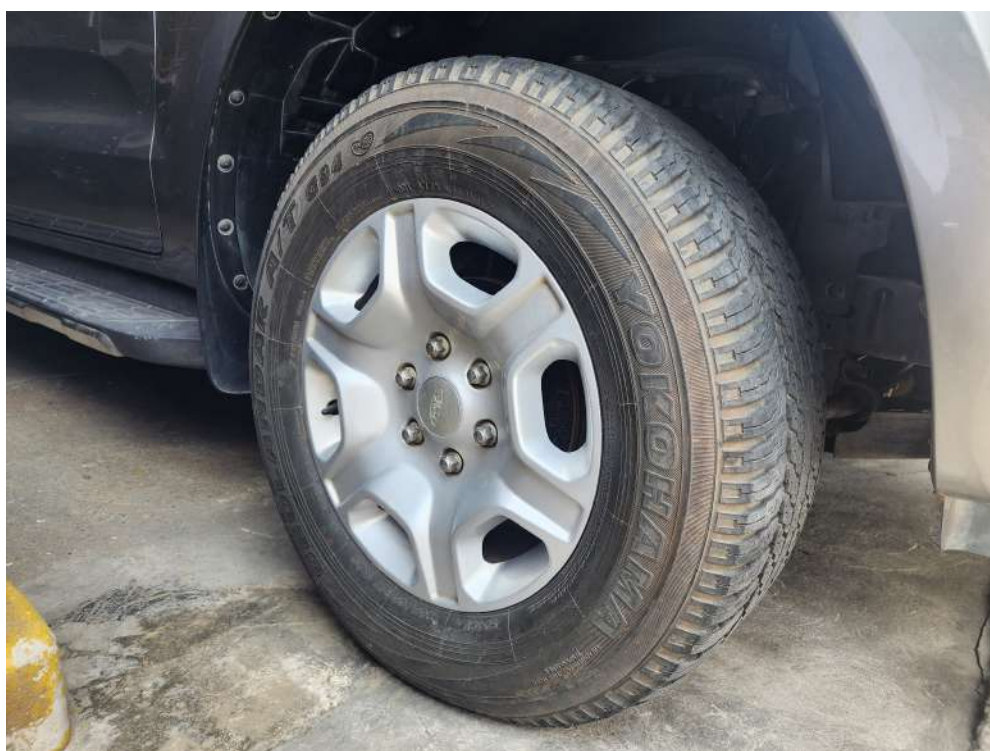
ขอบยาง ล้อ

5.1 สภาพยางรถยนต์, สัปดาห์/ปี ผลิต Tires Appearance, Year

พอใช้ (Fair)

18/18
