1023/0343-3

Toyota Corolla Cross 1.8 Hybrid Premium Safety

Feb 27, 2024

# Vehicle Inspection Report

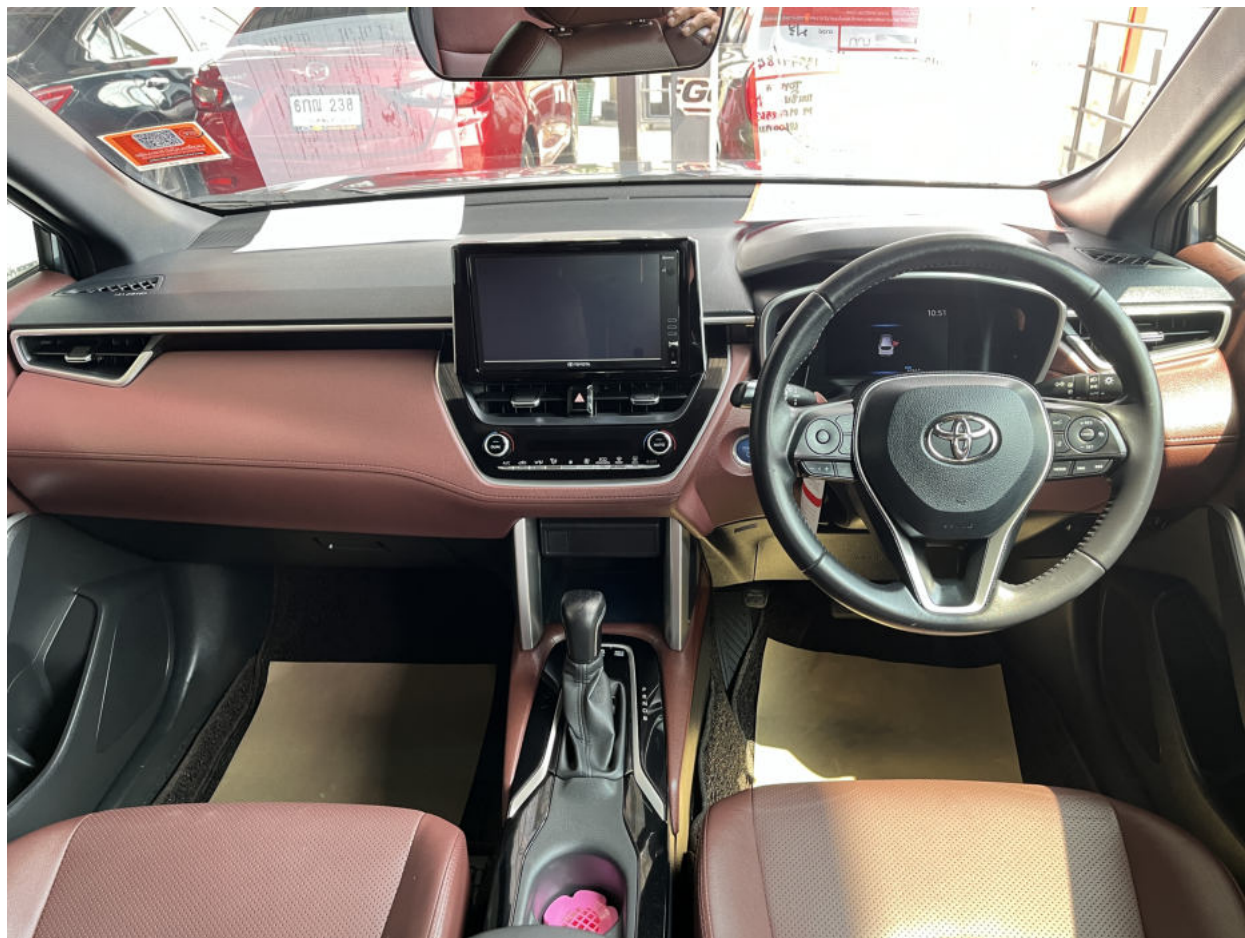
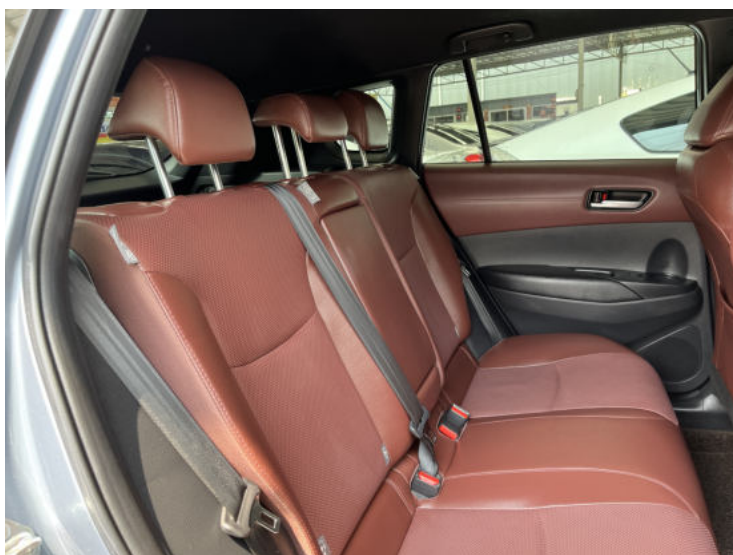
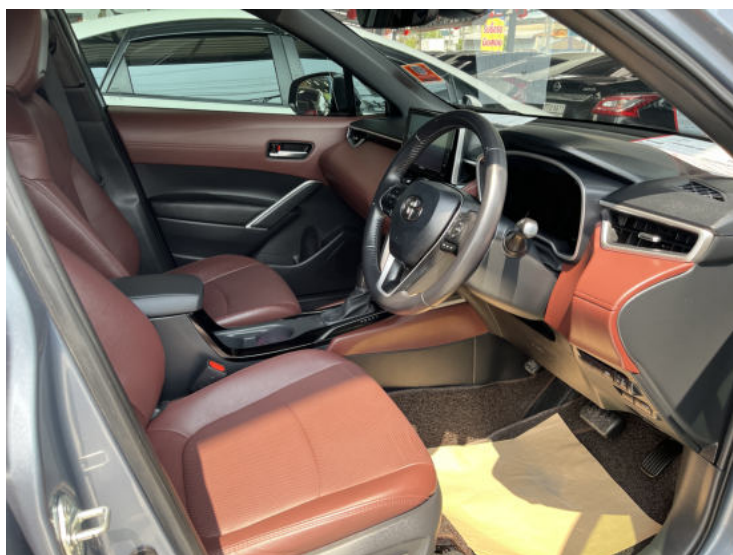
ภาพภายใน

รายการตรวจ 4 รายการ	สถานะ
2.1 สภาพที่นั่ง Seat Appearance	ดี (Good)
2.2 การทำงาน การปรับ และการล็อกเบาะ Seat Adjust functional	ดี (Good)
2.3 สภาพรางไต่เบาะ Seat slide adjust rail	ดี (Good)
2.4 เข็มขัดนิรภัย Seat Belts	ดี (Good)

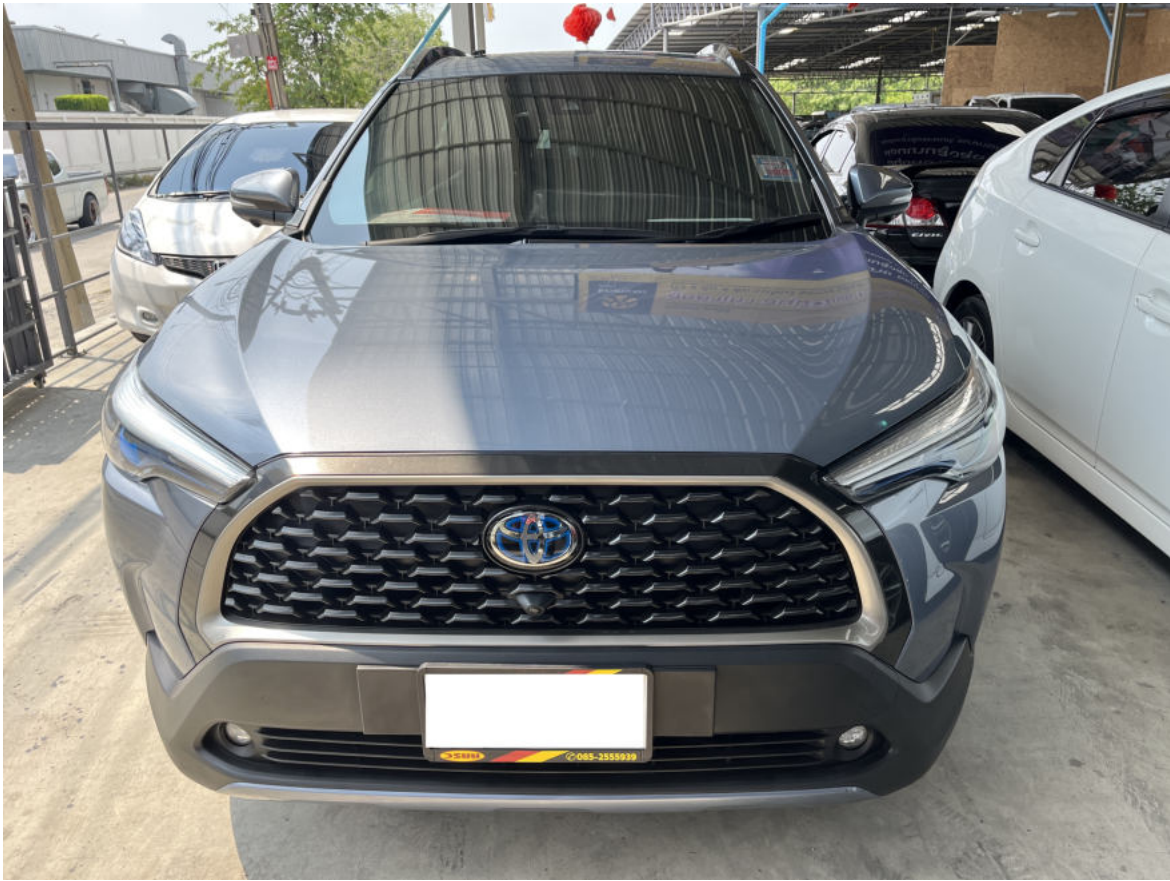
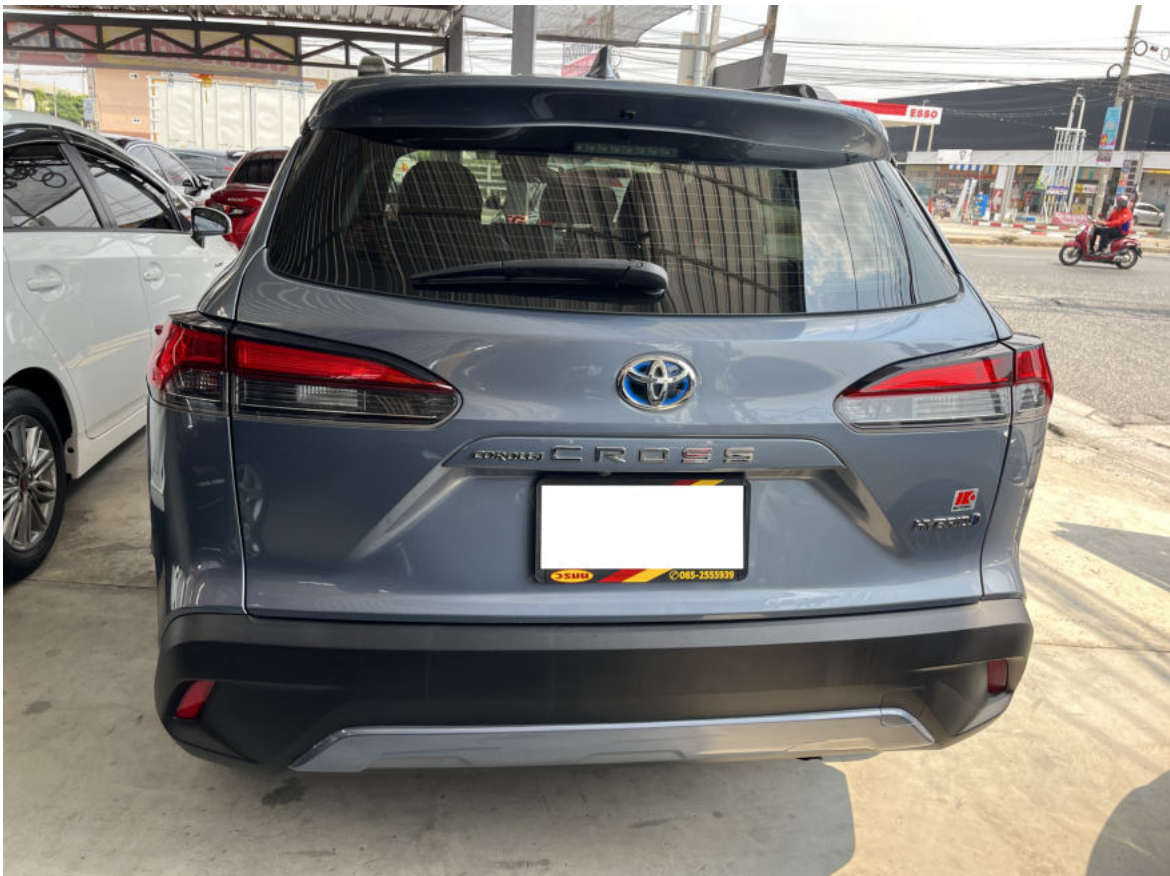
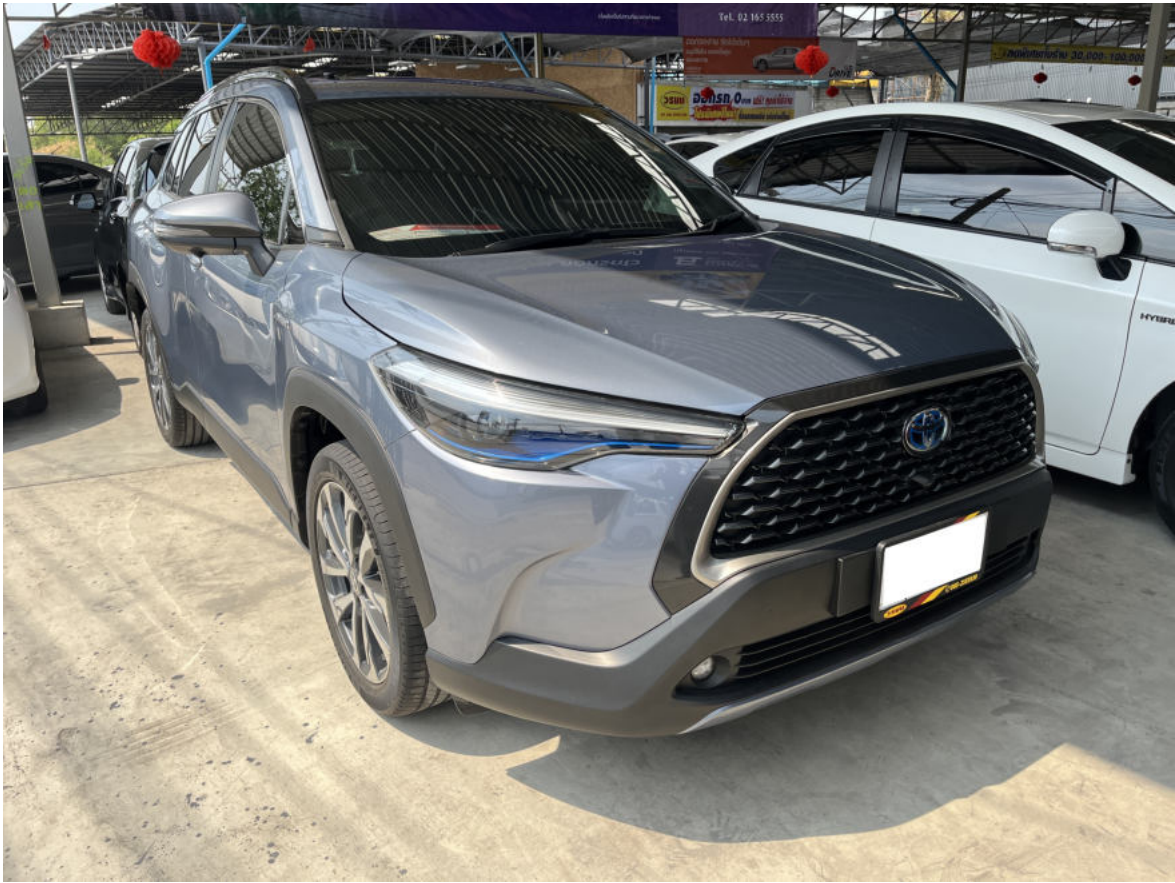
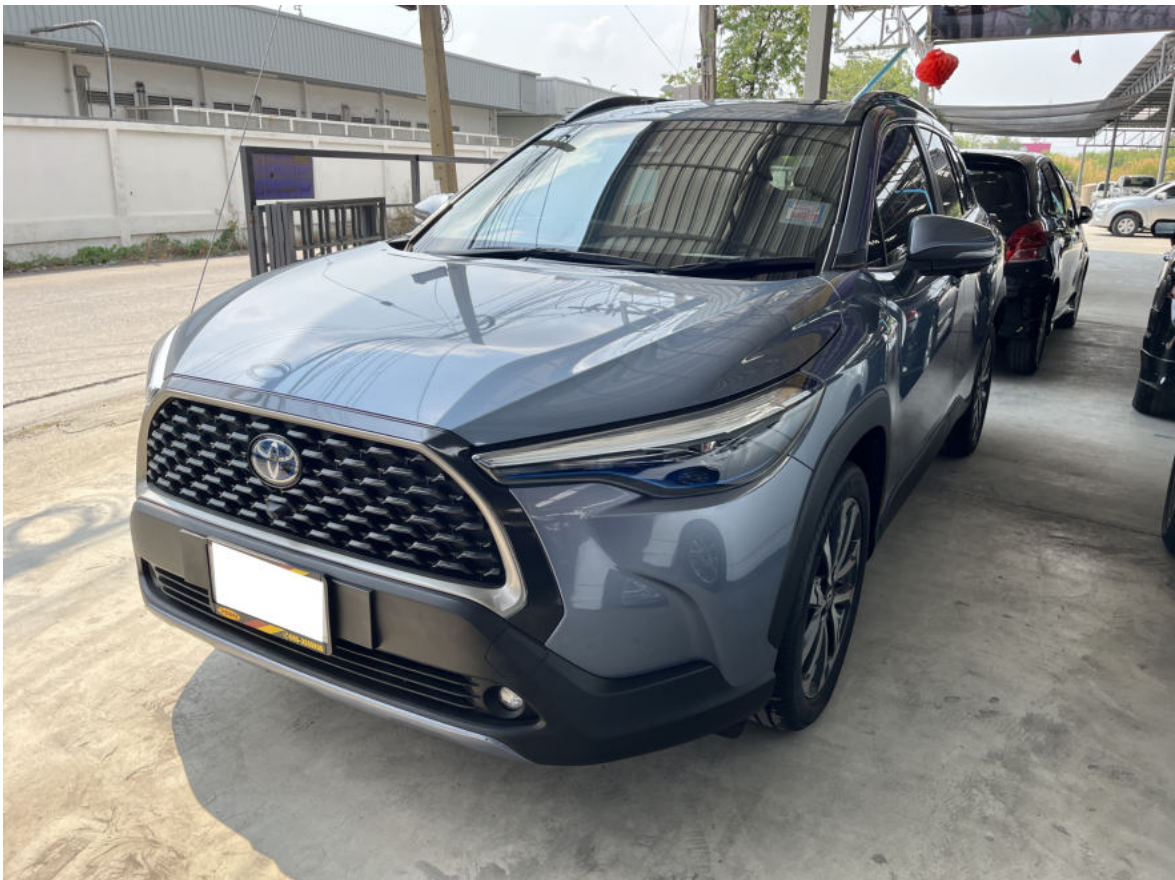
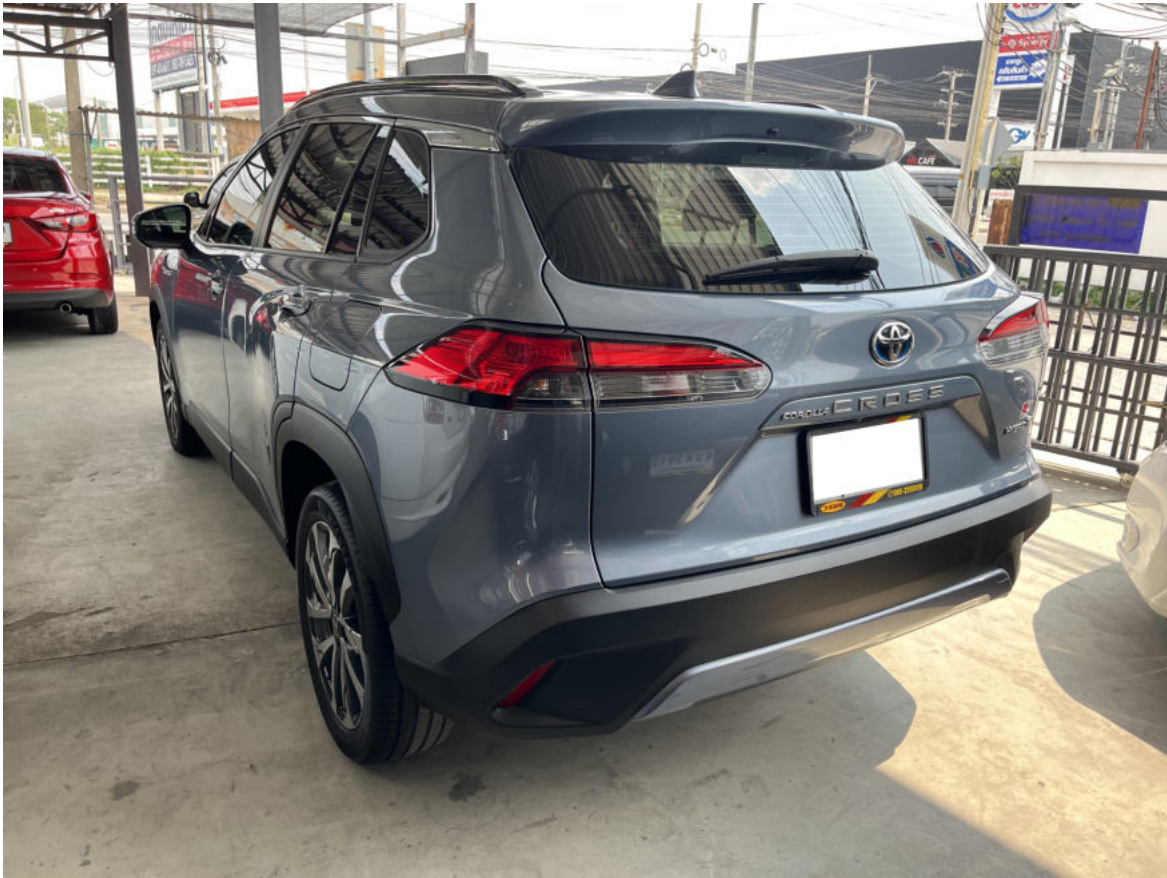
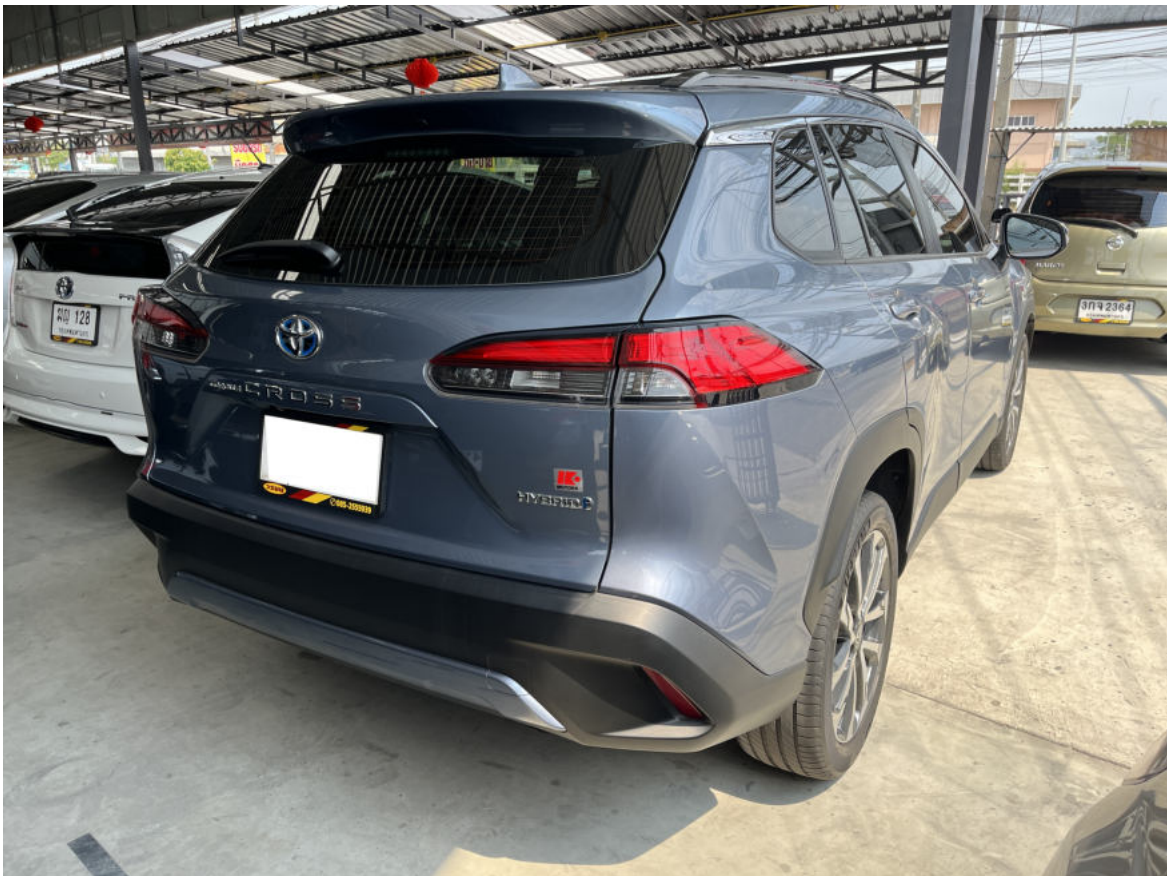
ภาพภายนอก

ประเมินสภาพรวม: ผ่าน  
รายการที่รื้อการแก้ไข: ไม่พบรายการแก้ไข

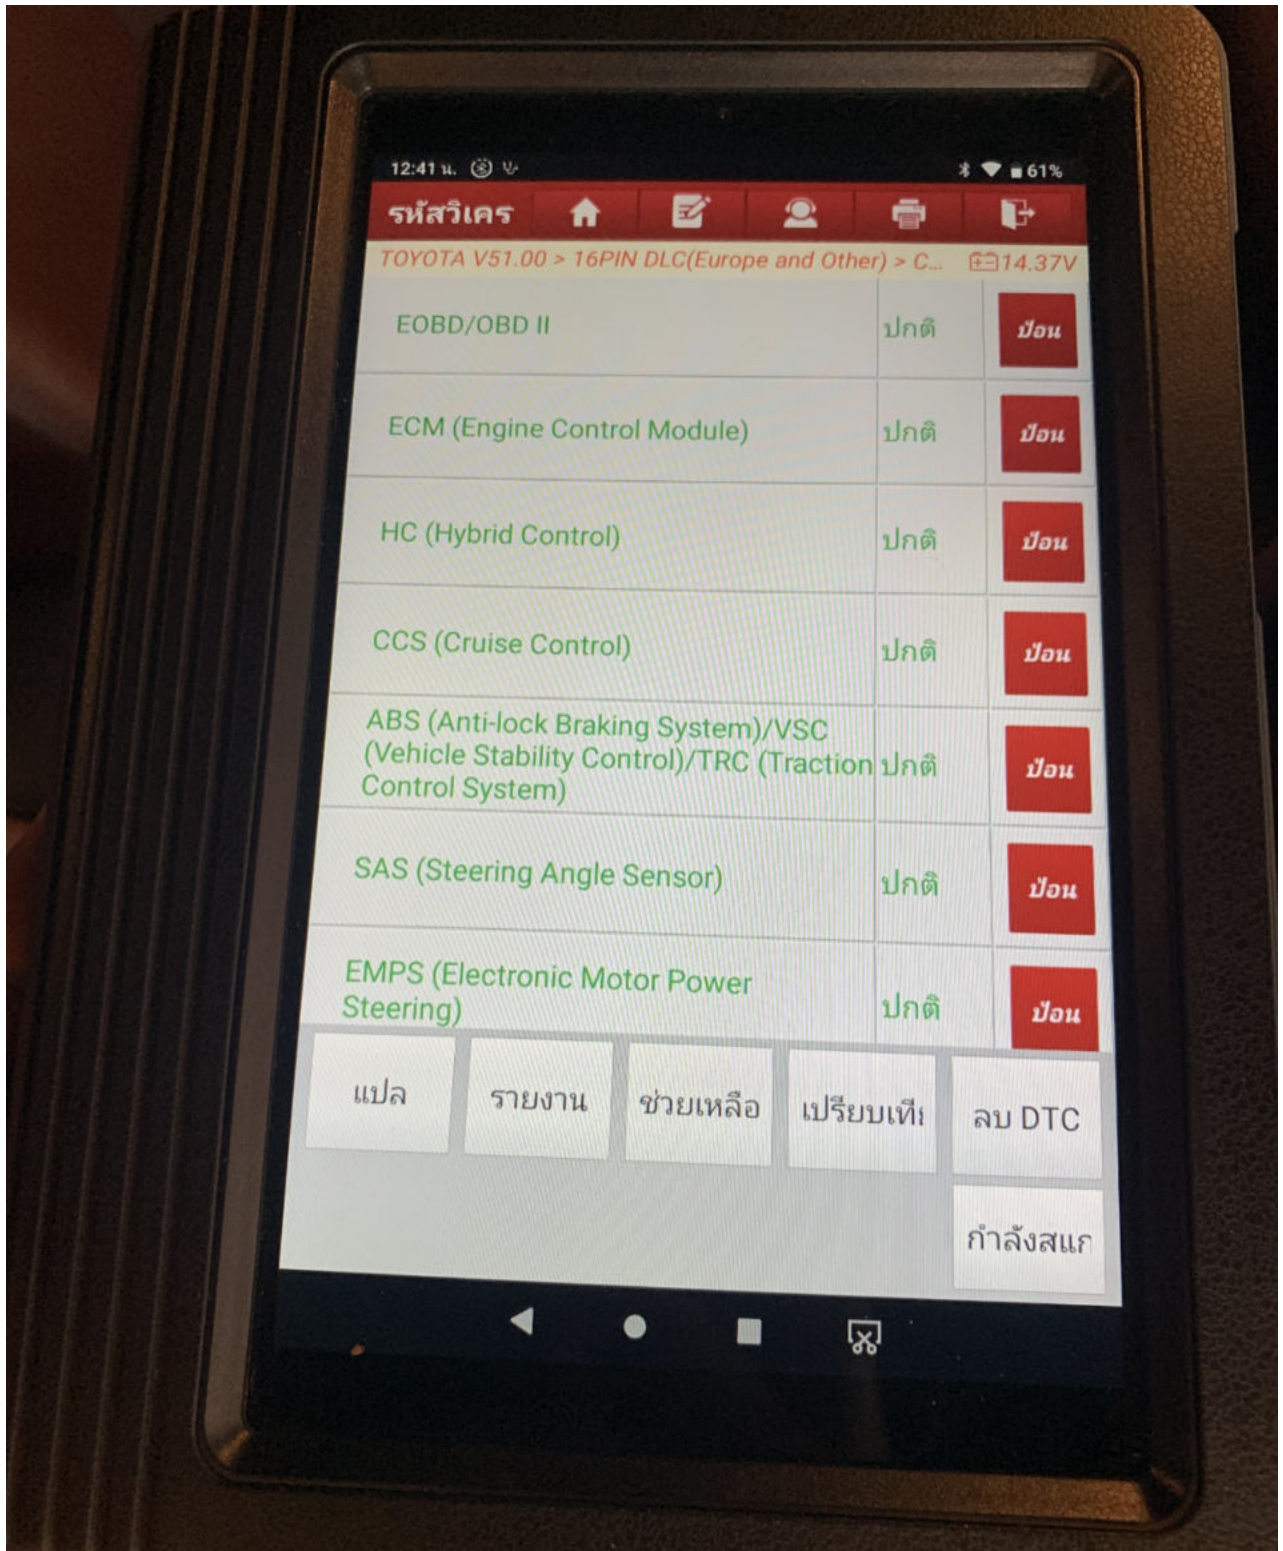
ภาพ OBD

รายการตรวจ 6 รายการ	สถานะ
1.1 ไม่เคยเกิดอุบัติเหตุรุนแรงจนทำให้โครงสร้างรถมีปัญหาความปลอดภัย No Evidence of Major or Hail Damage	ดี (Good)
1.2 ไม่มีการตัดต่อ ตัดแปลง คัชชี และ โครงสร้างรถ No chassis and cab structure modified	ดี (Good)
1.3 ไม่เคยประสบภัยจมน้ำ No Evidence of Flood	ดี (Good)
1.4 ไม่เคยประสบภัยอัคคีภัย No Evidence of Fire	ดี (Good)
1.5 ระบบการทำงานภายในรถยนต์ OBD II On-Board Diagnostics (OBD)	ดี (Good)
1.6 สภาพรถโดยรวม Overall Appearance	ดี (Good)
