Vehicle Inspection Report

สรุปผลการตรวจสอบ (Inspection Summary)

| ยี่ห้อ/รุ่น (Make/Model): PORSCHE 911CARRERA S COUPE | วันที่ตรวจสอบรถยนต์(Date of Inspection): 08.02.61 |
| เลขตัวถัง (VIN): WP0ZZZ99ZCS114842 | เลขคำขอบริการ (Job No.) : I017/0107-003 |

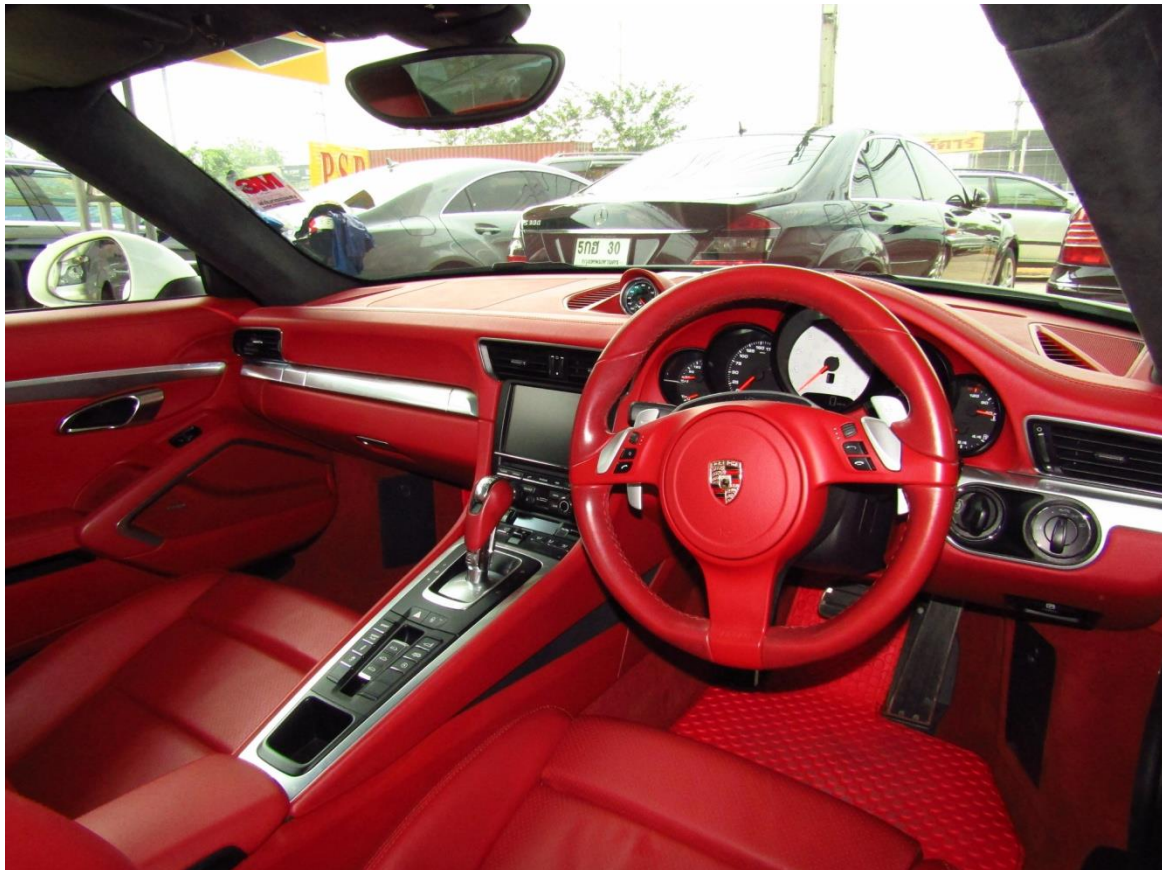
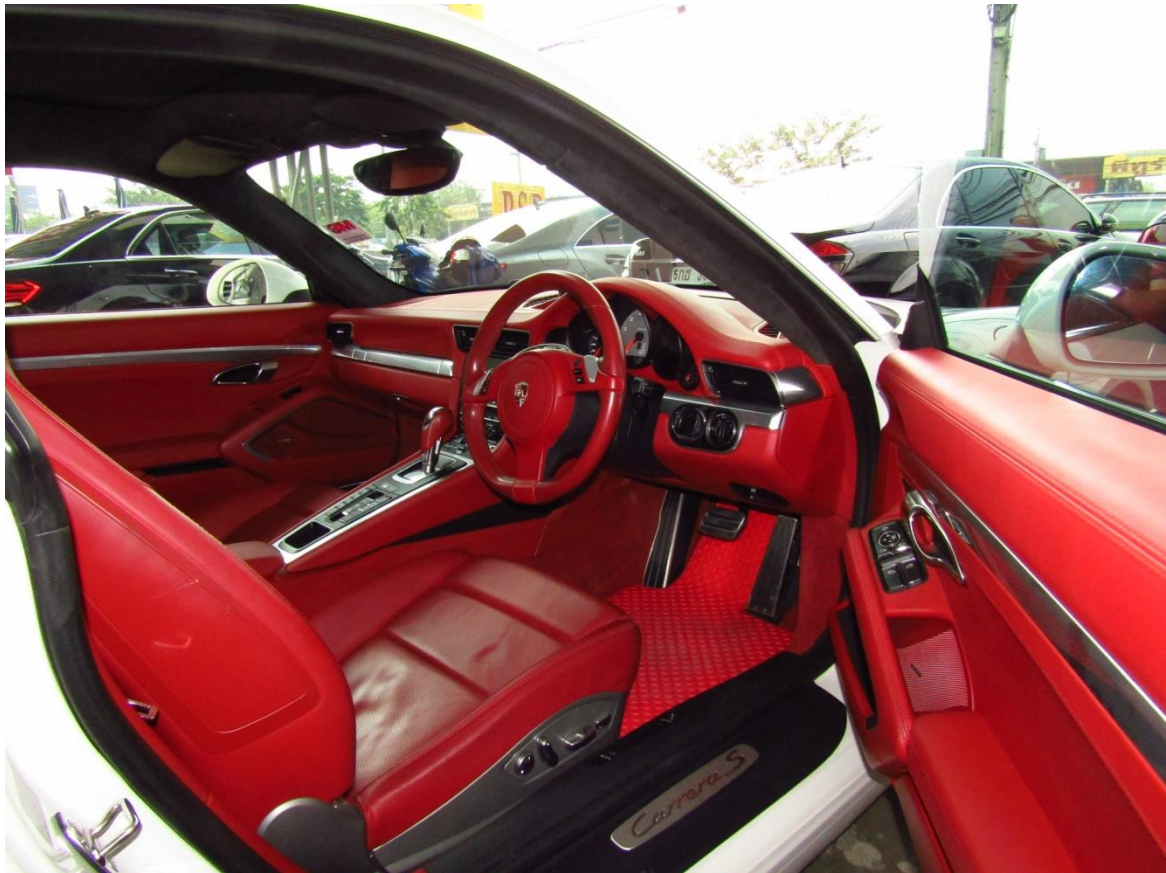
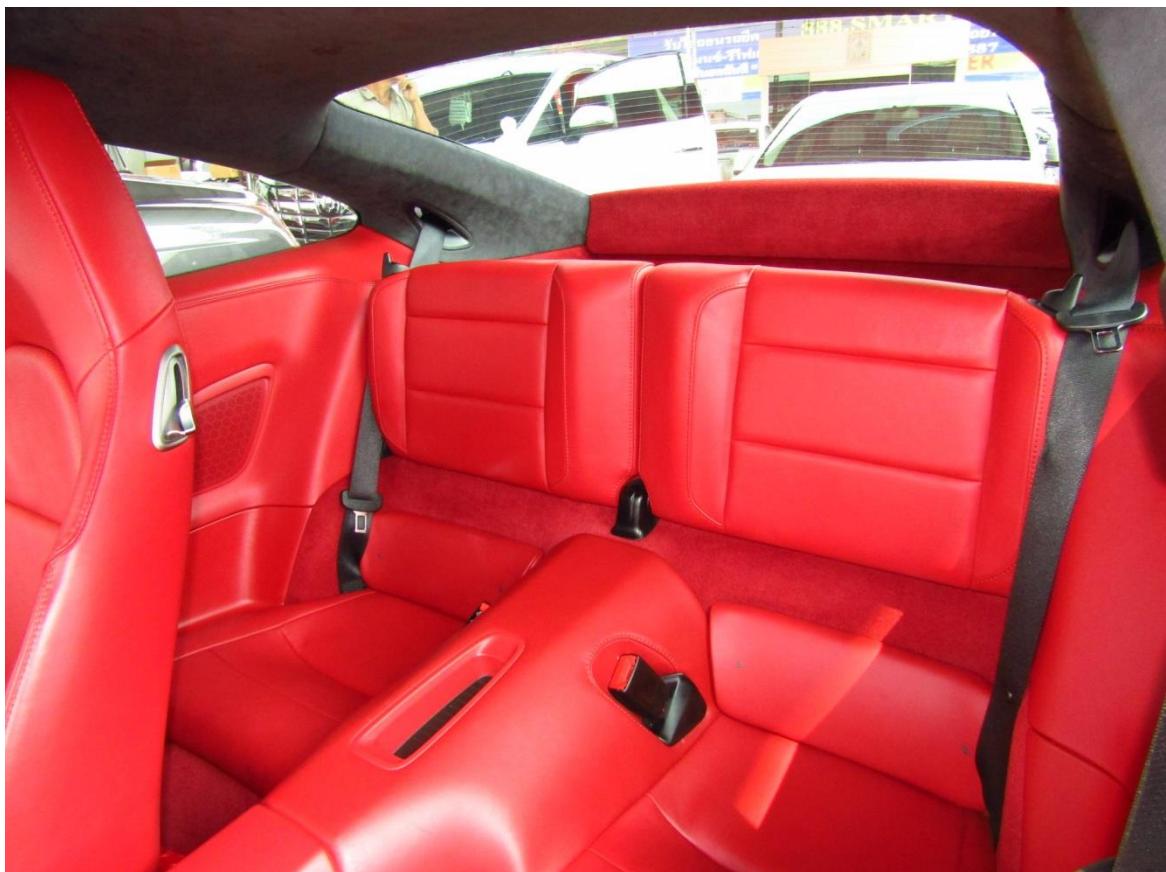
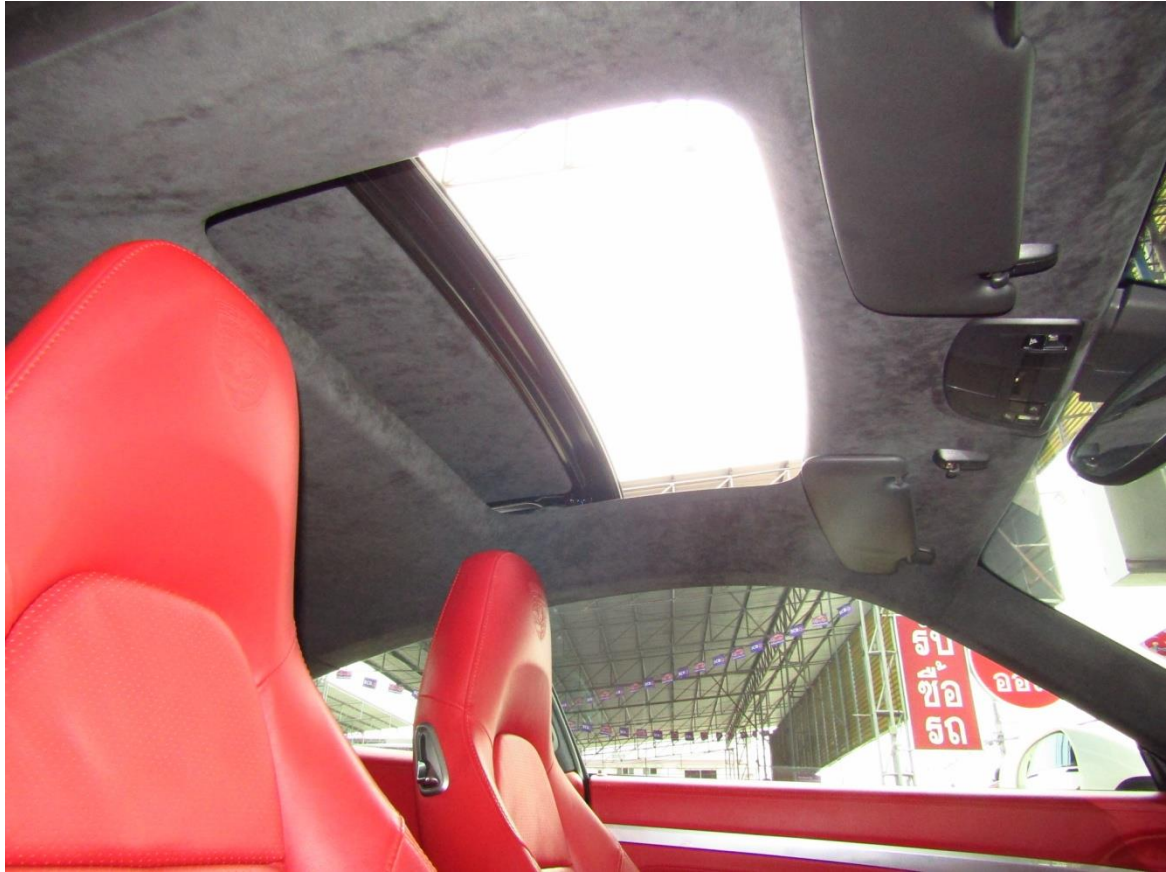
ภาพภายในด้านหน้า หลัง และ จุดบกพร่อง - Interior Visual Details (Front, Rear and/or Defect):

| | ที่นั่ง สภาพ Seat Appearance | สภาพดีตามอายุการใช้งาน |
| | แผงคอนโซล Other Trims | สภาพดีตามอายุการใช้งาน |

| | หน้าปัดและมาตรวัด ปกติ หรือ มีไฟโชว์หรือไม่ Dash Warning Lights & Gauges | ไม่มีไฟโชว์ |

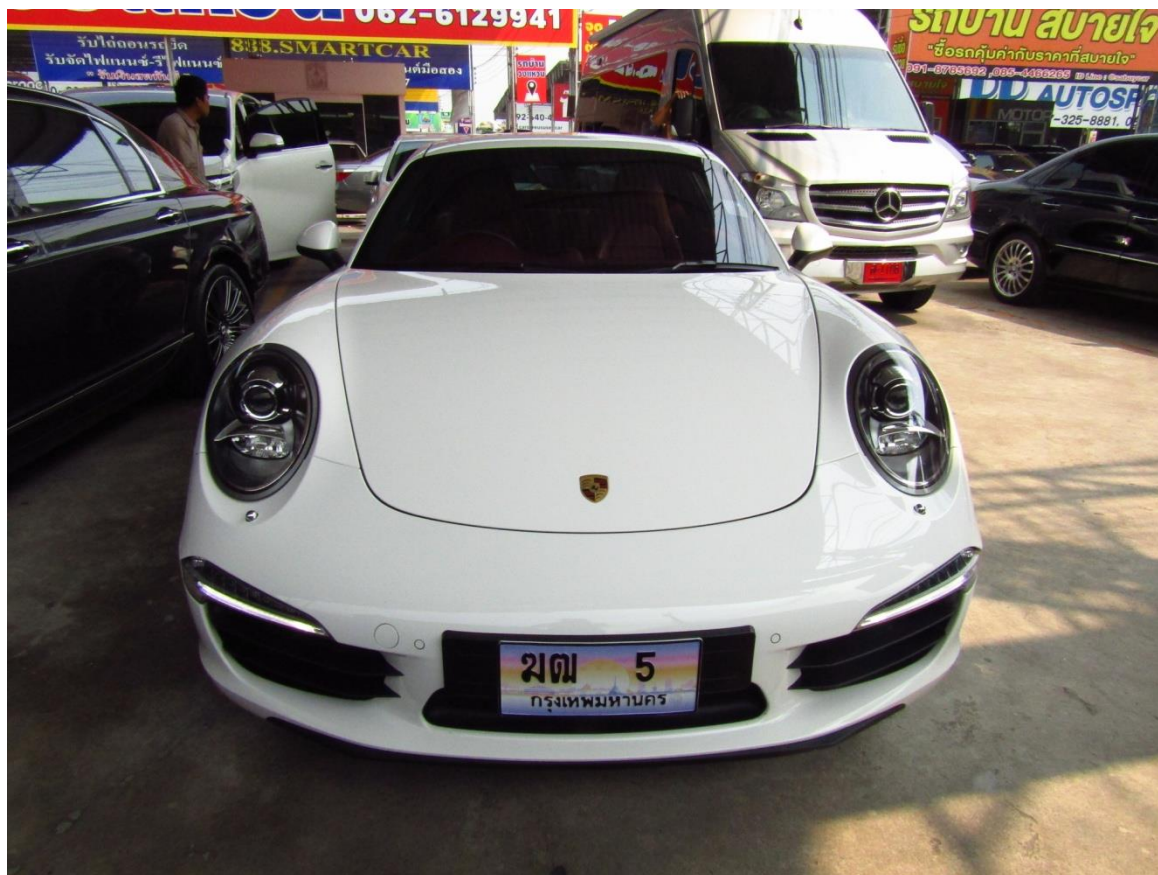
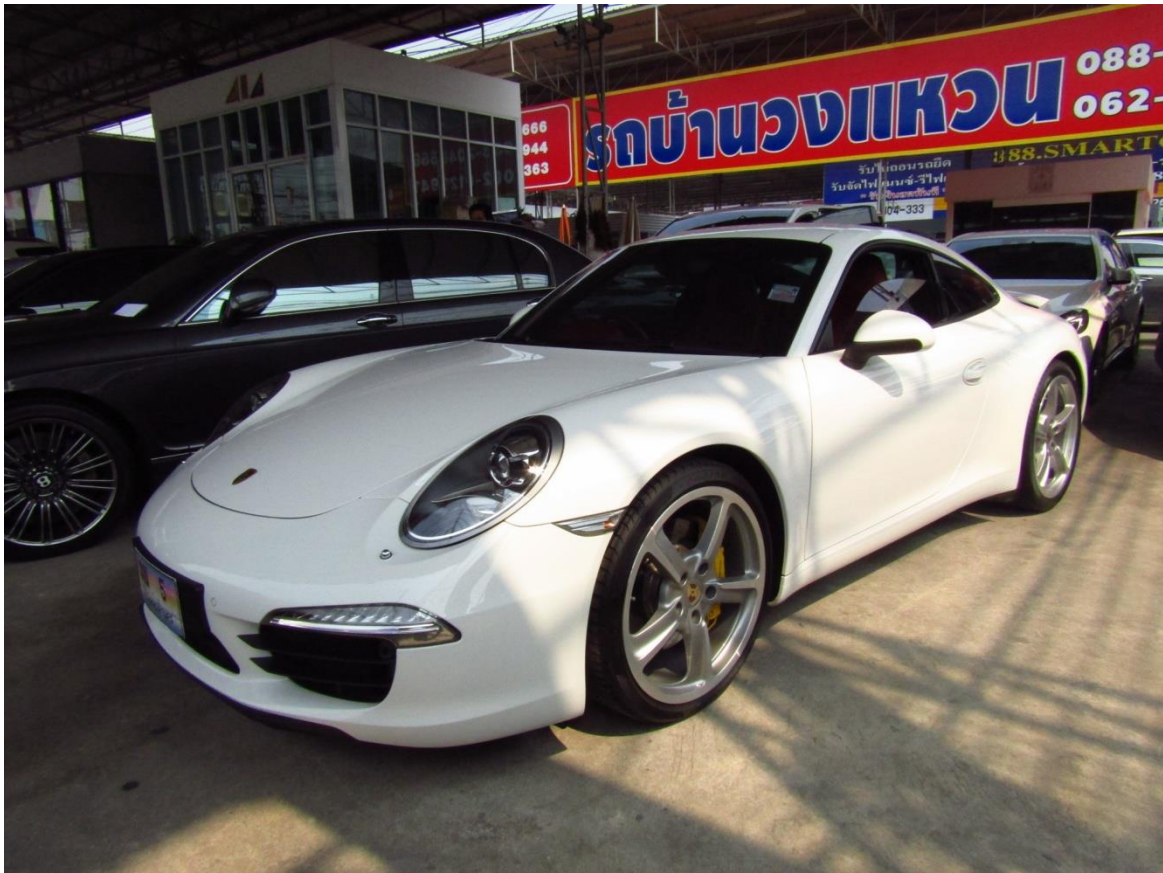
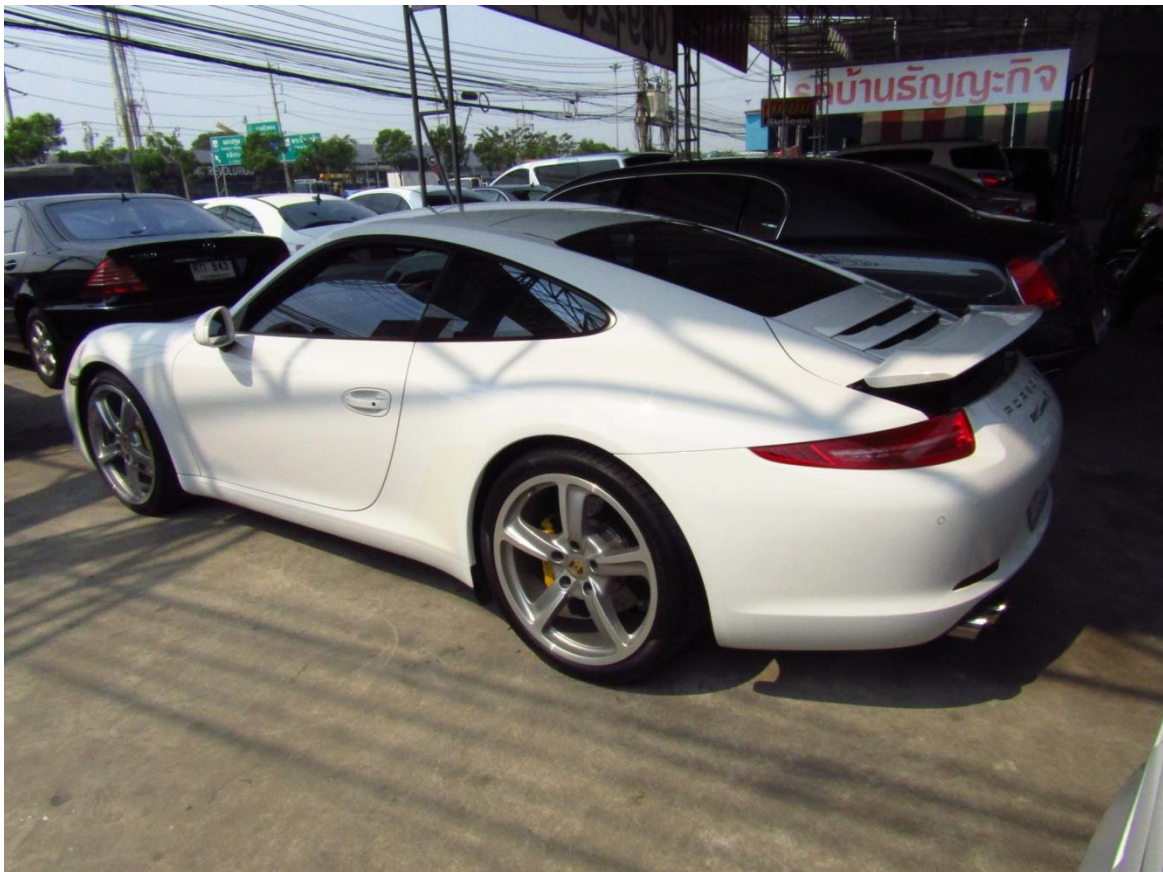
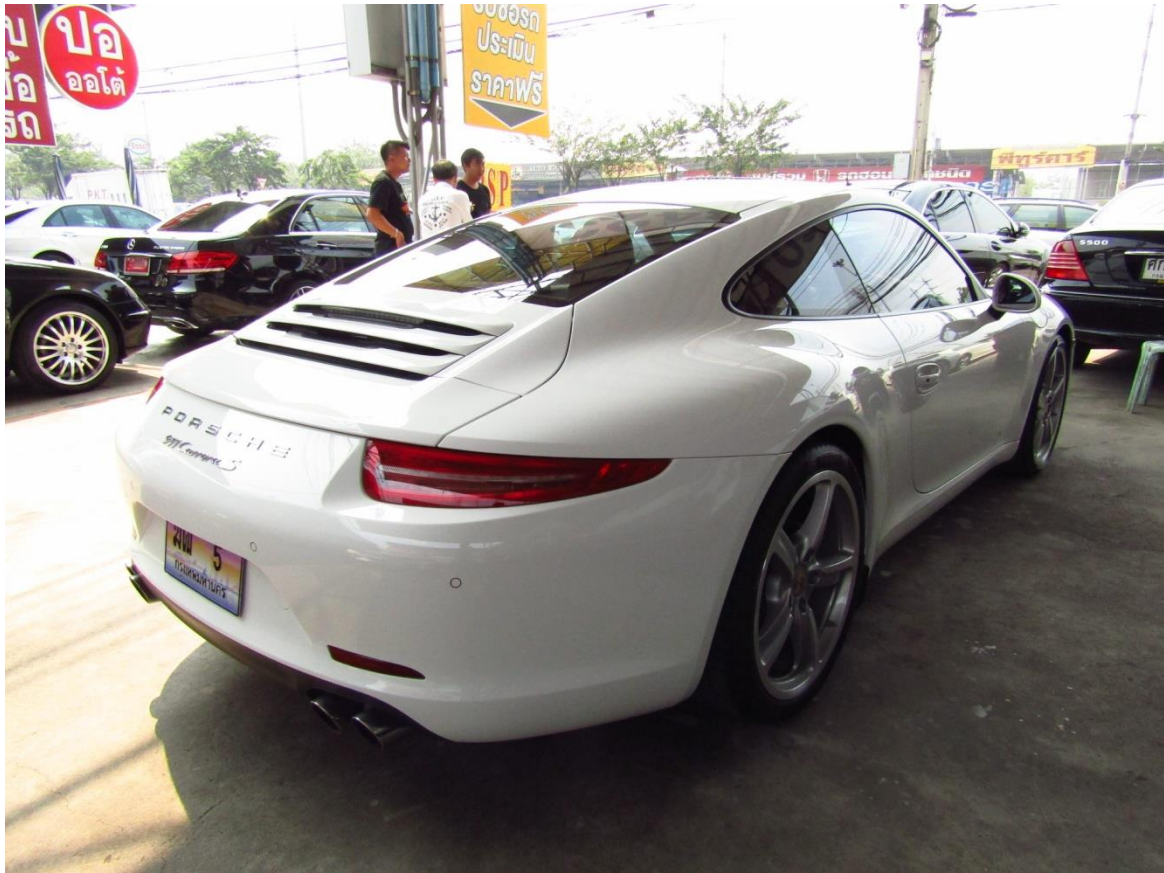
ภาพภายนอก - Exterior Visual Details:

| | สภาพรถโดยรวม Overall Appearance | ดี |

| | สภาพรวมของโครงสร้างแชสซี Chassis Frames & Members Appearance | สภาพดี |
| | สภาพใต้ท้องรถและอุปกรณ์ใต้ท้องรถ Under Body and Parts Appearance | สภาพดีตามอายุการใช้งาน |

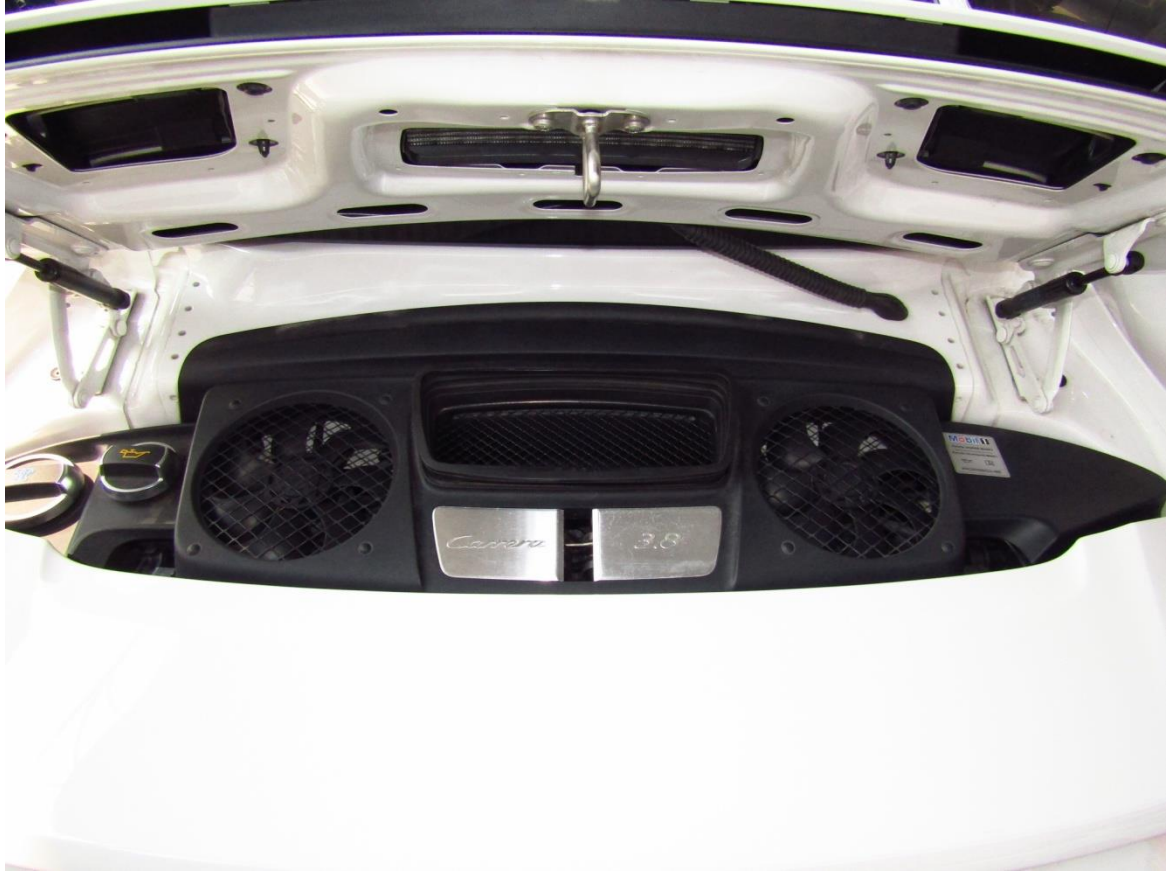
ภาพห้องเครื่อง - Engine Bay Visual Details

| | เครื่องยนต์ไม่พบการรั่วซึม No any leak on engine | ใช่ |
| | การรั่วไหลของน้ำมัน Fluid Leaks | ไม่มี |

| | การทดสอบ แบตเตอรี่ Battery Test Note: If state of charge is lower than 80%, battery need to fully recharge before used. (ถ้า state of charge ต่ำกว่า 80% ควรทำการชาร์ต แบตเตอรี่ให้เต็มก่อนใช้งาน) แบตเตอรี่ไม่ได้ทดสอบ เนื่องจากเจ้าหน้าที่ไม่สามารถเปิดห้องเครื่องให้ทดสอบได้ | Battery Test | | Charging System Test at 2000 rpm | |

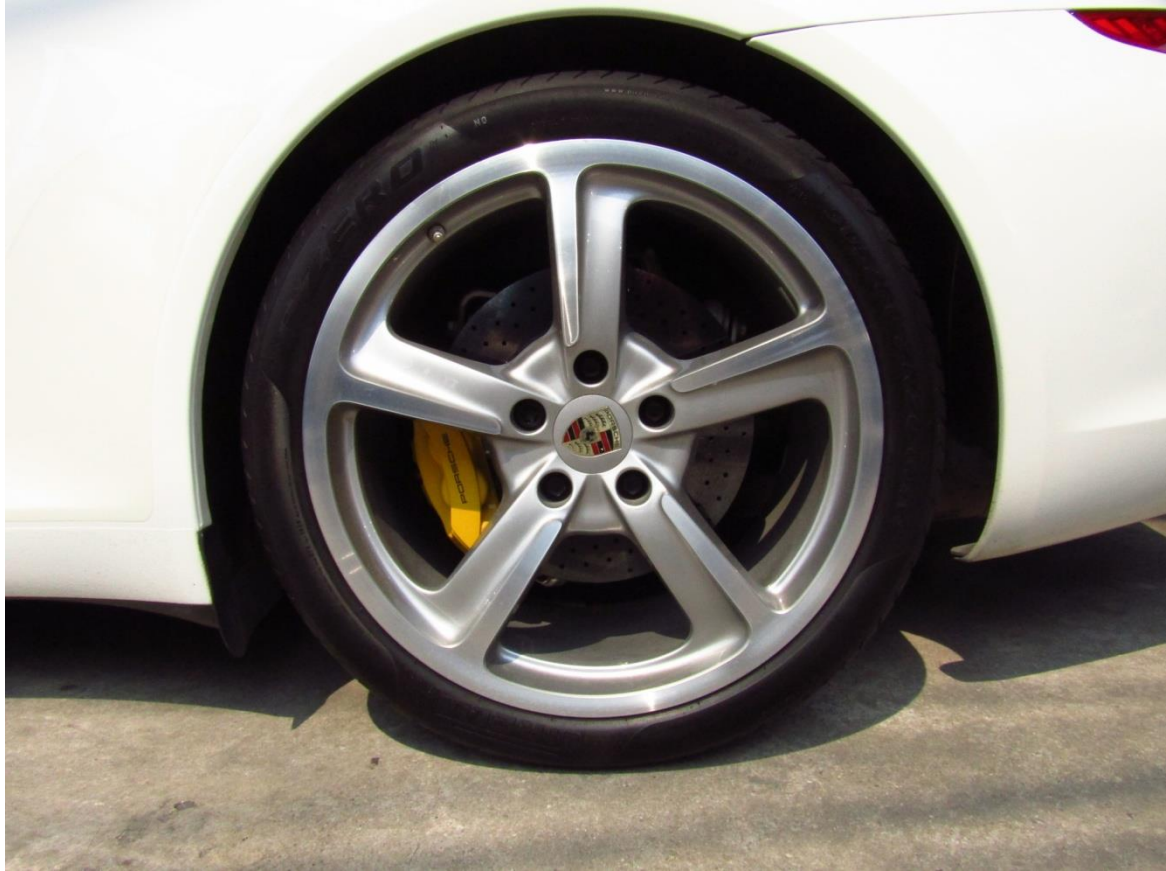
ภาพโดยรวมของยาง ล้อ และ เบรค - Tyres, Wheels & Brakes Visual Details:

| | สภาพยางรถยนต์, เดือน/ปี ผลิต Tyres Appearance, Year | ปียางผลิต 4313 ยางสภาพพอใช้ |
| | ผ้าเบรค (หน้า/หลัง) Brake Pads (Front/Rear) | สภาพดีตามอายุการใช้งาน |

| | จานเบรค Brake Discs (Front/Rear) | ควรเจียจานเบรคครั้งต่อไปที่เปลี่ยนผ้าเบรค |

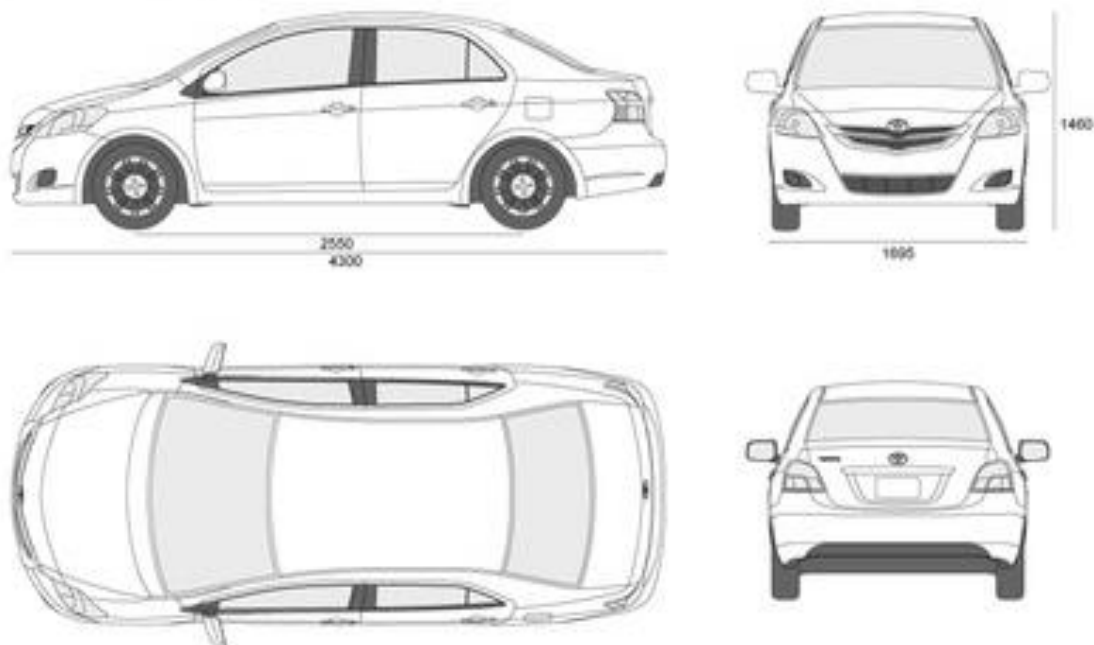
ความหนาสีรอบรถเก๋ง 3,4 และ 5 ประตู -Paint Thickness on 3,4 and 5 door car:

| ชิ้นส่วนยานยนต์ (Car Part) | ความหนาสี Paint Thickness (µm) | | | |
|---|---|---|---|---|
| Front Wing (RH) | 90 | 104 | 105 | 100 |
| Front Wing (LH) | 102 | 93 | 84 | 93 |
| Front Door (RH) | 109 | 112 | 91 | 104 |
| Front Door (LH) | 97 | 111 | 113 | 107 |

| ชิ้นส่วนยานยนต์ (Car Part) | ความหนาสี Paint Thickness (µm) | | | |
|---|---|---|---|---|
| Rear Wing (RH) | 93 | 105 | 126 | 108 |
| Rear Wing (LH) | 128 | 126 | 103 | 119 |
| Bonnet | 101 | 108 | 110 | 106 |
| Roof | 139 | 104 | 116 | 120 |
